COMUNE DI CARMIGNANO

QUADRO CONOSCITIVO DEL TERRITORIO APERTO

CENSIMENTO EDIFICI

VOLUME 1

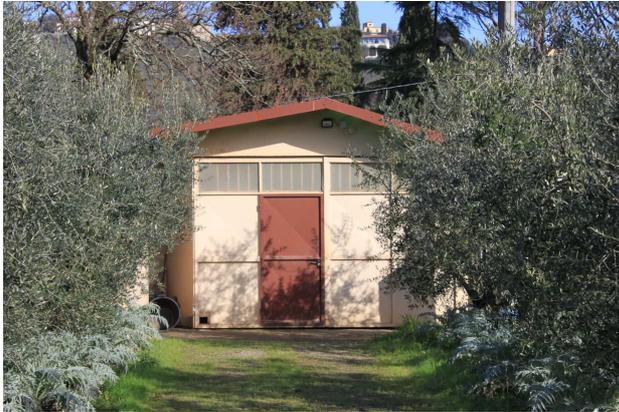
N. Edificio **1** Tav. **QC_A** UTOE **4_Bacchereto** Ambito RU **AA1**

Località **Colle** Epoca **Recente** Stato **Buono**

Descrizione **Annesso**

Note **Edificio privo di valore architettonico.**

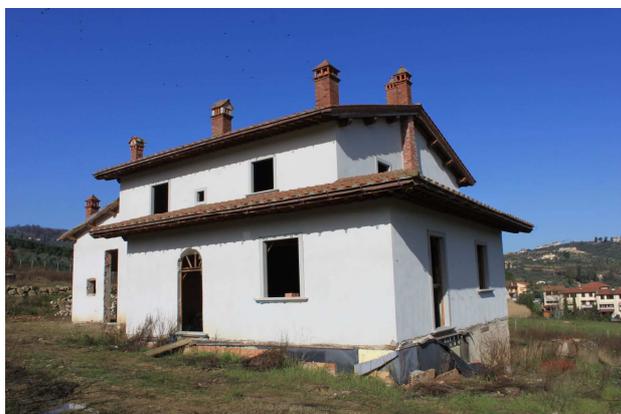
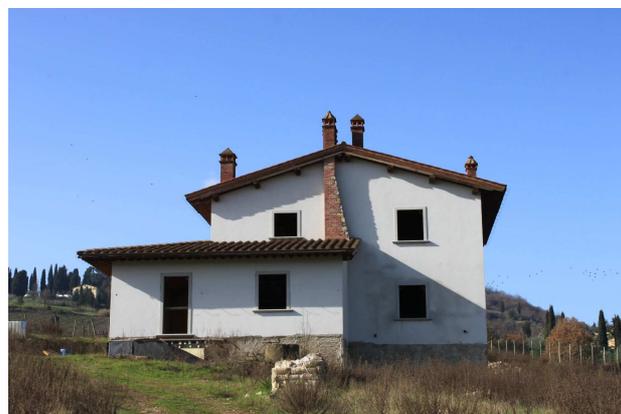
N. Edificio **2** Tav. **QC_A** UTOE **4_Bacchereto** Ambito RU **AA1**

Località **Colle/P. Trote** Epoca **Postbellico** Stato **Buono**

Descrizione Edificio composto da più corpi di fabbrica. Copertura articolata su più livelli. Copertura a capanna in coppi e tegoli e struttura in legno. Finitura esterna ad intonaco civile, **colore bianco**.

Note **In ristrutturazione alla data del sopralluogo.**

Prescrizioni **Eventuale piscina: mitigazione impatto visivo mediante adeguate localizzazione e schermature.**

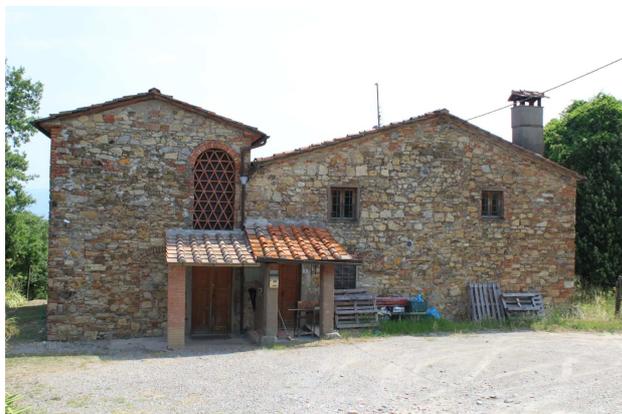
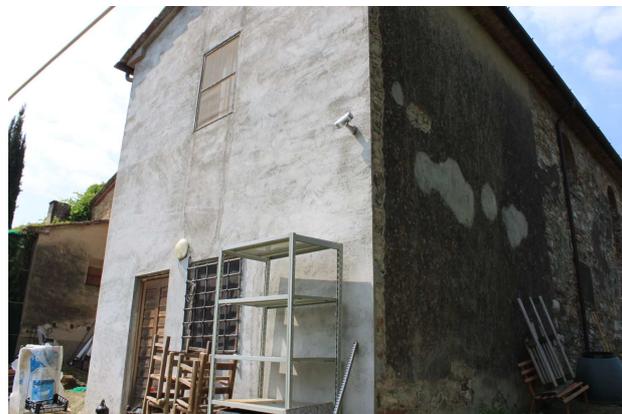
N. Edificio **3** Tav. **QC_A** UTOE **4_Bacchereto** Ambito RU **AA3**

Località **Capezzana - Pod. la Vallata** Epoca **Primi del '900**
Anteriore '900 parte Stato **Buono**

Descrizione Edificio composto da più corpi di fabbrica. Copertura a capanna in coppi e tegoli e struttura in legno. Finitura esterna a pietra. Porzione della parte tergale ad intonaco civile.

Note L'edificio presenta nel prospetto frontale un portico di epoca recente con copertura su due livelli, fuori contesto.

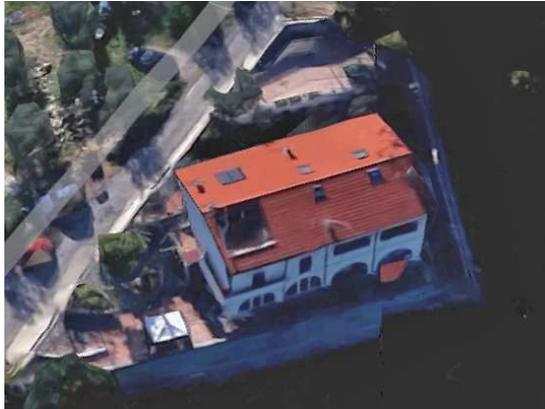
N. Edificio **4** Tav. **QC_A** UTOE **4_Bacchereto** Ambito RU **AA3**

Località **Capezzana - Pod. Marcitoio** Epoca **Recente** Stato **Buono**

Descrizione **Edificio composto da un unico corpo di fabbrica. Copertura a capanna in tegole marsigliesi e struttura in cls. Finitura esterna ad intonaco civile. La tinteggiatura esterna è di colore bianco. Terrazza a tasca. Lucernari sulla copertura.**

Note **Edificio privo di valore architettonico.**

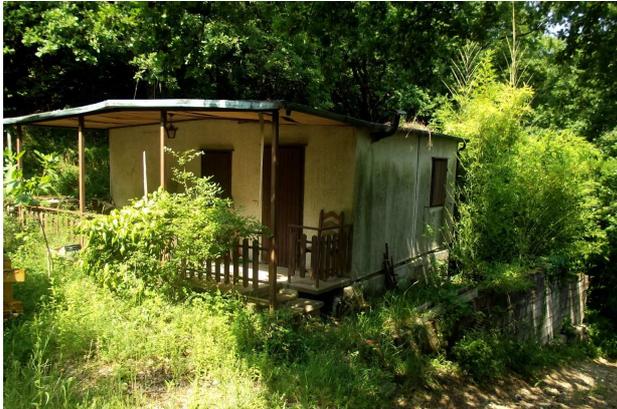
N. Edificio **5** Tav. **QC_A** UTOE **4_Bacchereto** Ambito RU **AA3**

Località **Capezzana** Epoca **Recente** Stato **Mediocre**

Descrizione **Edificio composto da un unico corpo di fabbrica con portico. Finitura esterna ad intonaco spruzzato.**

Note **Edificio che appare nel complesso precario privo di valore architettonico.**

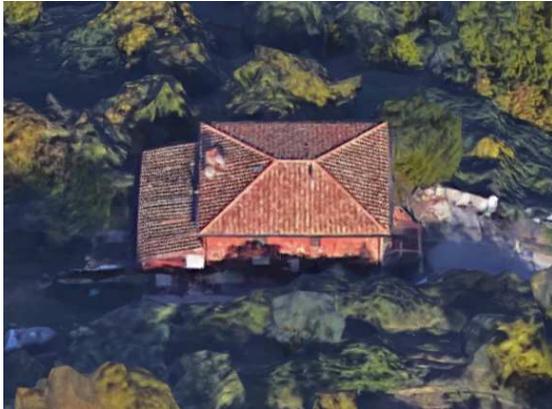
N. Edificio **6** Tav. QC_A UTOE 4_Bacchereto Ambito RU AA3

Località **Capezzana - Pod. Marcitoio** Epoca **Anteriore '900** Stato **Mediocre**

Descrizione **Edificio composto da più corpi di fabbrica. Copertura a padiglione in coppi e tegoli e struttura in legno. Finitura esterna ad intonaco civile.**

Note **Alla data del sopralluogo in ristrutturazione. Residuo di coloritura "rosso Capezzana".**

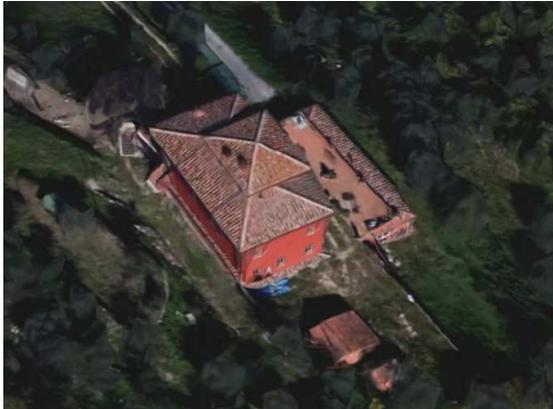
N. Edificio **7** Tav. **QC_A** UTOE **4_Bacchereto** Ambito RU **AA3**

Località **P. Fontemorana** Epoca **Primi del '900**
Anteriore '900 Stato **Buono**

Descrizione Complesso di edifici composto da tre immobili. L'edificio principale presenta copertura a padiglione in coppi e tegoli e struttura in legno con sovrastante loggia. Finitura esterna ad intonaco civile.

Note La proprietà, al momento del sopralluogo, non è risultata accessibile.

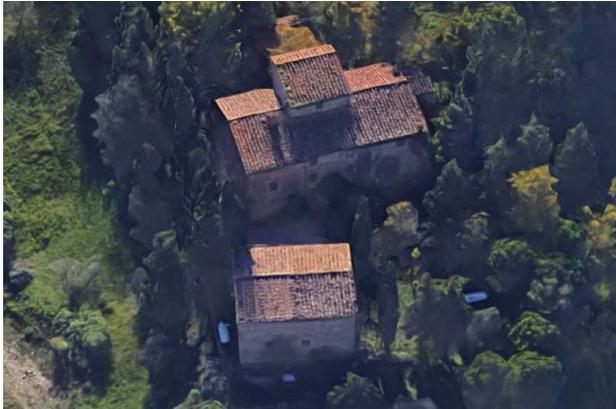
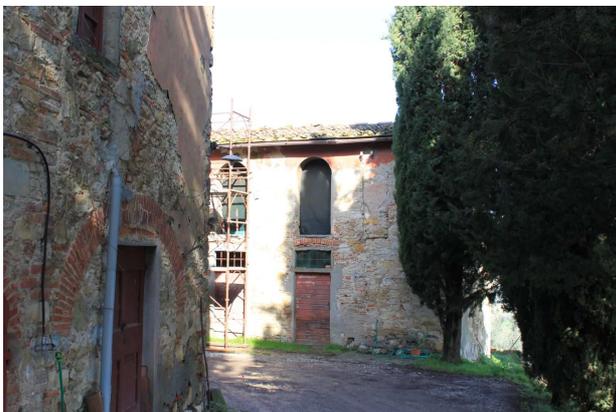
N. Edificio **8** Tav. **QC_A** UTOE **4_Bacchereto** Ambito RU **AA1**

Località **Fattoria Capezzana (Sotto Capezzana)** Epoca **Anteriore '900** Stato **Mediocre**

Descrizione **Complesso di edifici composto da due immobili (casa colonica - fienile). Copertura a capanna in coppi e tegoli e struttura in legno. Finitura esterna ad intonaco civile, in gran parte mancante.**

Note **L'edificio principale con torretta centrale presenta delle superfetazioni fuori contesto.**

Prescrizioni **Non consentita la realizzazione di piscina.**

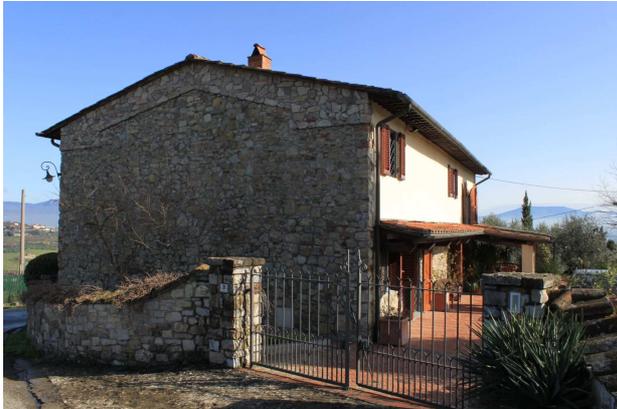
N. Edificio **9** Tav. **QC_A** UTOE **4_Bacchereto** Ambito RU **AA1**

Località **Vannucci** Epoca **Primi del '900**
Prebellico Stato **Buono**

Descrizione Edificio composto da un unico corpo di fabbrica. Copertura a capanna in coppi e tegoli e struttura in legno. Finitura esterna in parte ad intonaco civile ed in parte a pietra.

Note L'edificio ristrutturato recentemente presenta la tessitura delle parti in pietra non coerente con i caratteri tradizionali **dell'edilizia rurale locale**.

Prescrizioni **Non consentita la realizzazione di piscina.**

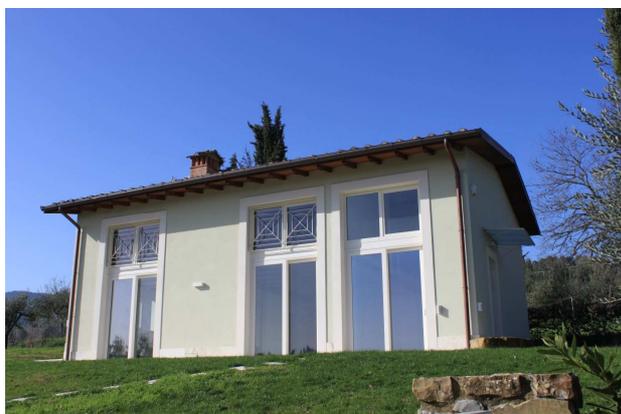
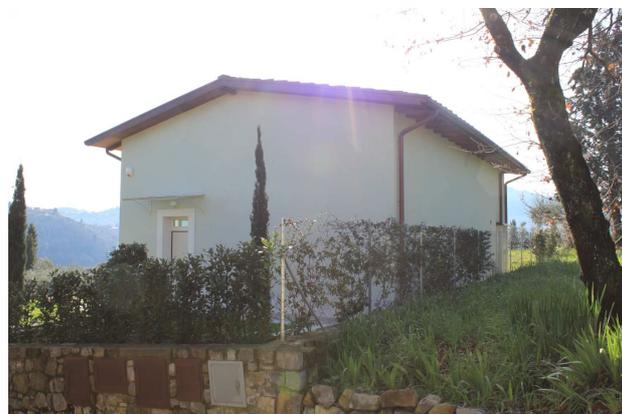
N. Edificio **10** Tav. QC_A UTOE 4_Bacchereto Ambito RU AA1

Località **P. Astrico/Vannucci** Epoca **Recente** Stato **Buono**

Descrizione Edificio composto da un unico corpo di fabbrica. Copertura a capanna in coppi e tegoli. Gronda in legno e laterizio. Finitura esterna ad intonaco civile. Tinteggiatura di colore bianco.

Note **Edificio privo di valore architettonico.**

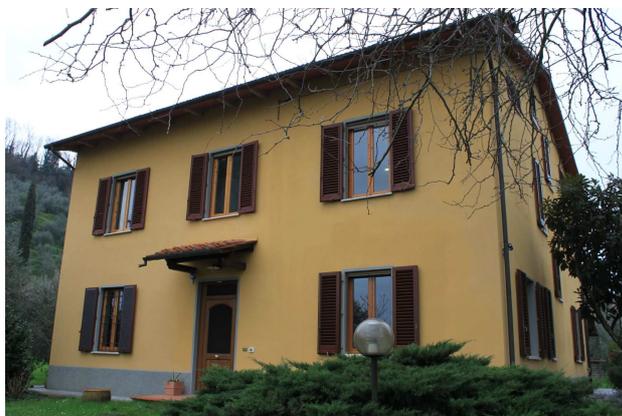
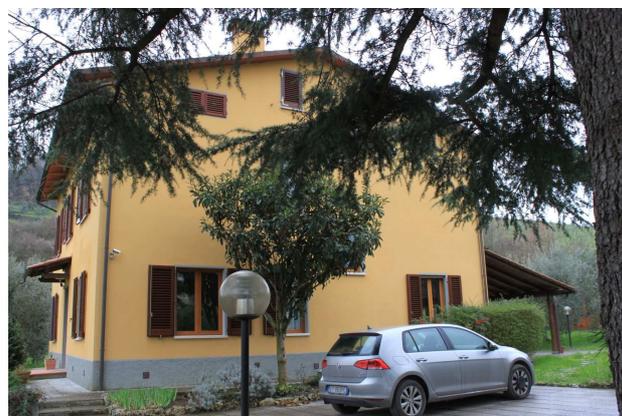
N. Edificio **11** Tav. **QC_A** UTOE **5_Carmignano** Ambito RU **AA2**

Località **Le Lame** Epoca **Recente** Stato **Buono**

Descrizione **Edificio composto da un unico corpo di fabbrica. Copertura a capanna in coppi e tegoli. Gronda in legno e laterizio. Finitura esterna ad intonaco civile.**

Note **Caratteri architettonici coerenti con il contesto.**

Prescrizioni **Non consentiti interventi di demolizione e ricostruzione.**

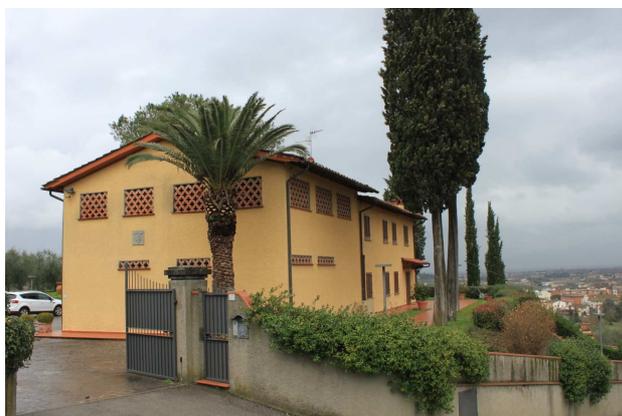
N. Edificio **12** Tav. QC_A UTOE 5_Carmignano Ambito RU AA3

Località **Le Mannelle** Epoca **Postbellico** Stato **Buono**

Descrizione **Complesso composto da un edificio principale e 3 annessi. Coperture a capanna in coppi e tegoli sia per il corpo principale che per gli annessi. Gronda in legno e laterizio. Finitura esterna ad intonaco spruzzato.**

Note **Annessi realizzati di recente e in tempi diversi.**

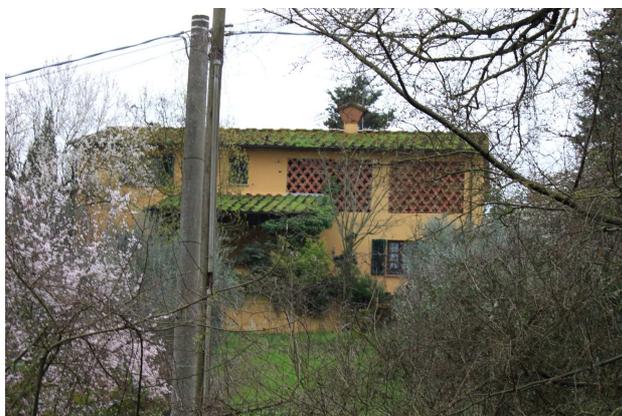
N. Edificio **13** Tav. QC_A UTOE 5_Carmignano Ambito RU AA3

Località **Le Mannelle** Epoca **Postbellico** Stato **Buono**

Descrizione **Complesso di edifici composto da 2 immobili. Copertura a capanna in coppi e tegoli. Finitura esterna ad intonaco civile.**

Note **Ristrutturato.**

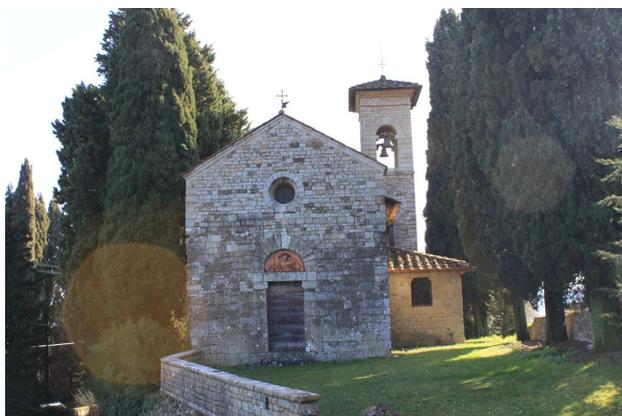
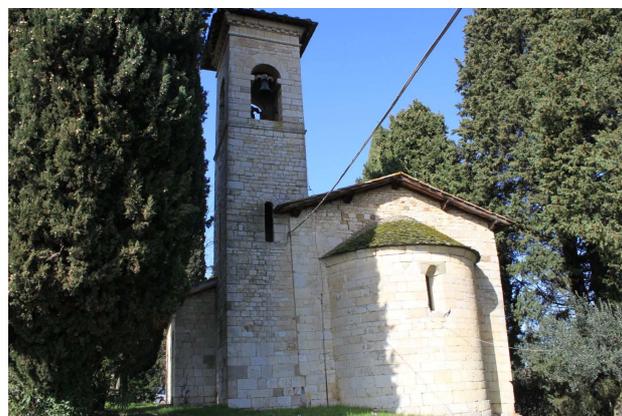
N. Edificio **18** Tav. QC_A UTOE 4_Bacchereto Ambito RU AA1

Località **Capezzana** Epoca **Anteriore '900** Stato **Buono**

Descrizione **Oratorio S. Iacopo - Costruito nella prima metà del Duecento. - Chiesa Parrocchiale fino al 1571 - Cappella del 1920.**

Note **Impianto medioevale, abside ben conservata, campanile realizzato nel '900.**

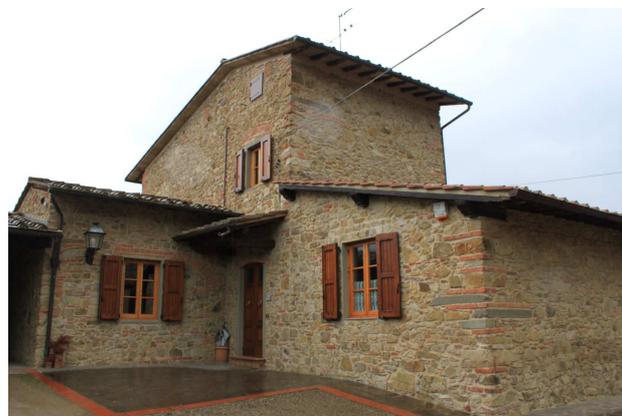
N. Edificio **21** Tav. QC_A UTOE 4_Bacchereto Ambito RU AA1

Località **Vannucci** Epoca **Prebellico** Stato **Buono**
Anteriore '900 parte

Descrizione Complesso di edifici composto da 3 immobili (**2 principali + annesso**). Coperture di tipologia mista in coppi e tegoli. Gronda in laterizio. Finitura esterna a pietra con alcune parti in mattoni.

Note **Edifici principali:** restauro **parzialmente** corretto. ~~Ristrutturazione dell'annesso che~~
L'annesso, di più recente realizzazione, non tiene conto della sintassi originale.

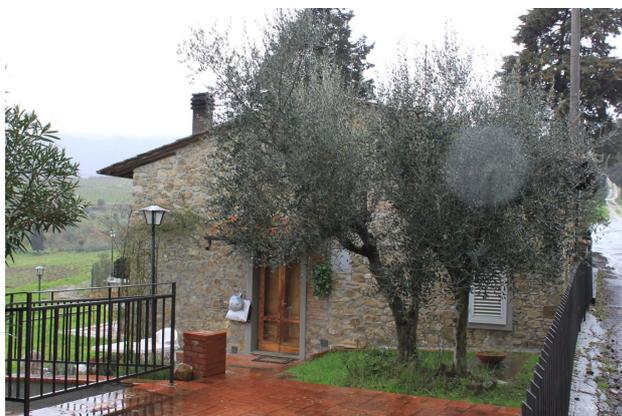
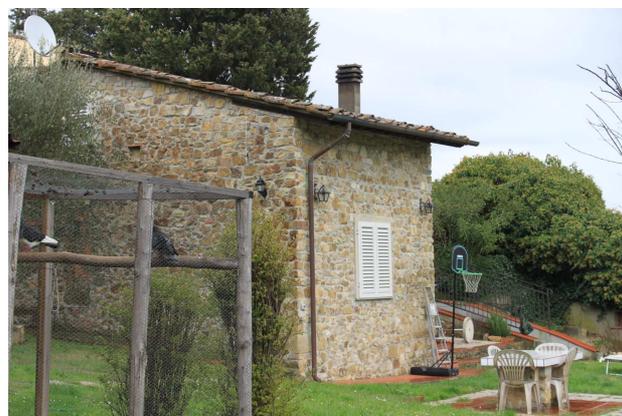
N. Edificio **23** Tav. QC_A UTOE 4_Bacchereto Ambito RU AA1

Località Vannucci Epoca **Prebellico**
Anteriore '900 Stato **Buono**

Descrizione Edificio composto da un unico corpo di fabbrica. Copertura a capanna in coppi e tegoli. Gronda in legno e laterizio. Finitura esterna a pietra.

Note Restauro corretto per le parti in muratura.

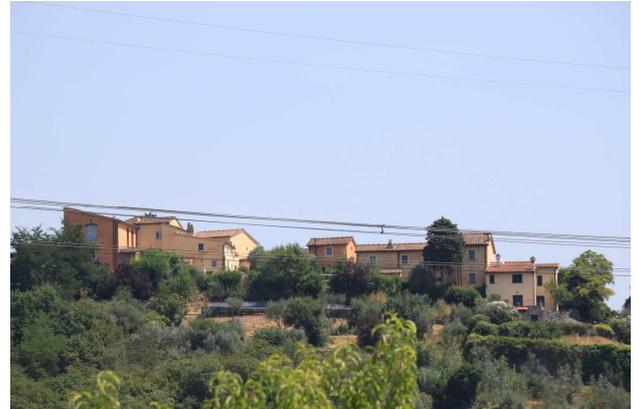
N. Edificio **24** Tav. **QC_A** UTOE **5_Carmignano** Ambito RU **AA1**

Località **Il Casone** Epoca **Primi del '900**
Anteriore '900 Stato **Buono**

Descrizione **Antico borgo recentemente ristrutturato. Coperture a tipologia mista a coppi e tegoli, nuove in alcune parti. Alcune gronde in laterizio altre in calcestruzzo. Finiture esterne in intonaco civile. Si rilevano Alcune facciate di colore bianco.**

Note **Probabile antico convento, poi abitazioni coloniche, attualmente residenze civili. Posizione dominante sulla campagna circostante. Restauro parzialmente corretto.**

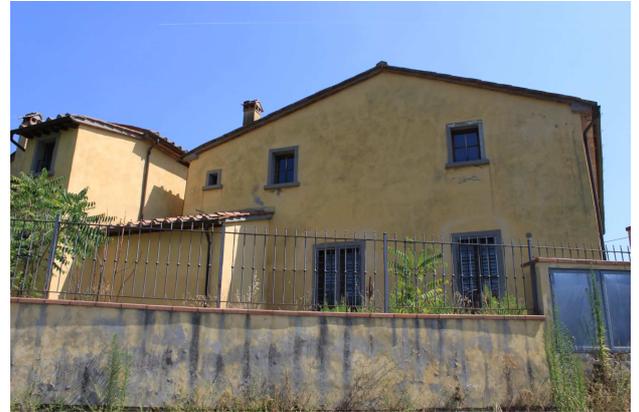
N. Edificio **28** Tav. **QC_A** UTOE **5_Carmignano** Ambito RU **AA1**

Località **Torracce** Epoca **Prebellico**
Anteriore '900 Stato **Mediocre**

Descrizione **Immobile di notevoli dimensioni costituito da due corpi principali più alcune superfetazioni. Le cornici e il davanzale delle finestre sono in pietra.**

Note **Ristrutturato. In stato di abbandono alla data del sopralluogo.**

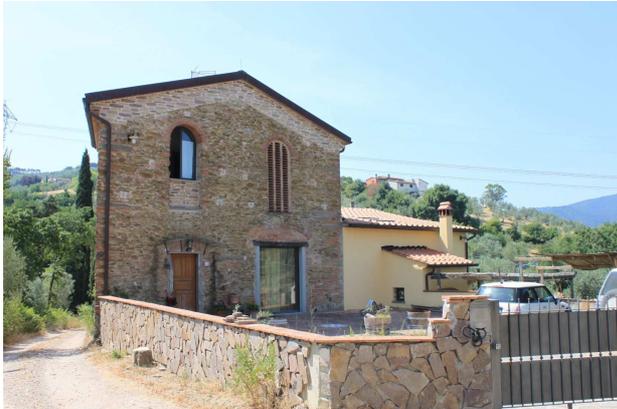
N. Edificio **29** Tav. QC_A UTOE 5_Carmignano Ambito RU AA1

Località **Torracce** Epoca **Prebellico** Stato **Buono**

Descrizione Immobile ristrutturato in maniera anomala. Il rifacimento della copertura ha prodotto il rialzamento delle falde a causa del cordolo che è stato rivestito in pietra con tessitura fuori contesto. Gli infissi sono in alluminio e i davanzali in pietra.

Note E' presente un annesso. **Alla data del sopralluogo** lavori in corso di manutenzione alla copertura.

Prescrizioni **Non è consenta la realizzazione di piscina.**

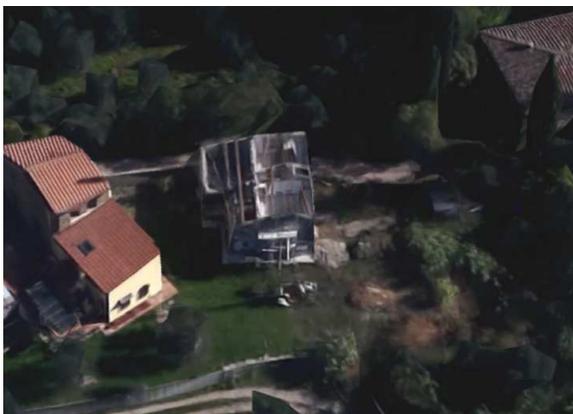
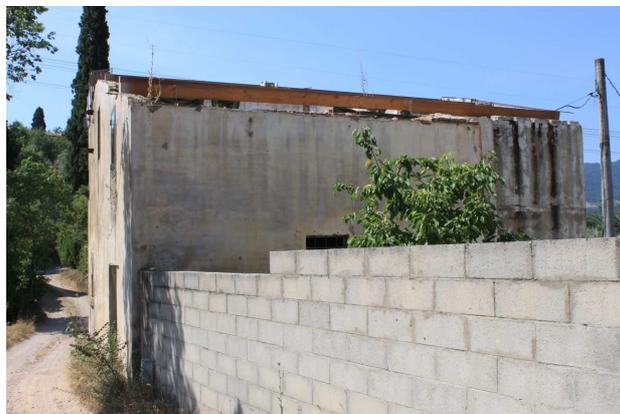
N. Edificio **30** Tav. QC_A UTOE 5_Carmignano Ambito RU AA1

Località Torracce Epoca Postbellico Stato Pessimo

Descrizione **Edificio composto da unico corpo di fabbrica su due piani.**

Note **Da recuperare: Alla data del sopralluogo non ristrutturato in stato di rilevante degrado.**

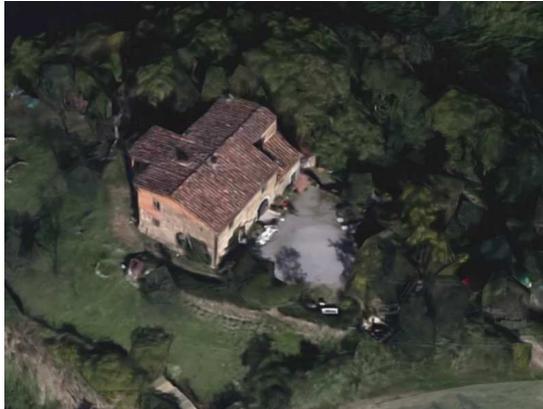
N. Edificio **31** Tav. QC_A UTOE 5_Carmignano Ambito RU AA1

Località **Torracce** Epoca **Postbellico**
Anteriore '900 Stato **Buono**

Descrizione Edificio composto da un unico corpo di fabbrica. Copertura a varia tipologia in coppi e tegoli. Finitura esterna a pietra. Parte della muratura del secondo piano è realizzata in laterizio.

Note **Ristrutturato.**

Prescrizioni **Conservazione impianto originario e caratteri dell'edilizia rurale.**

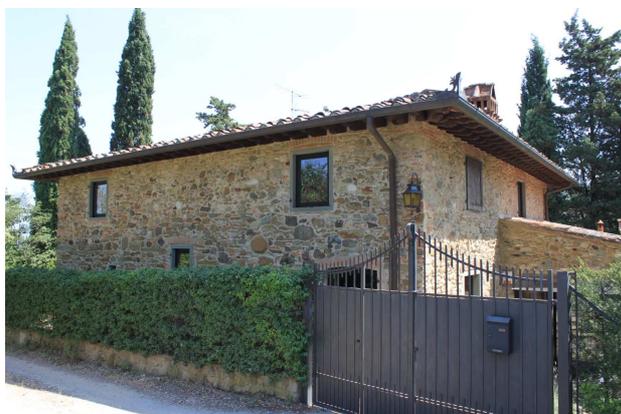
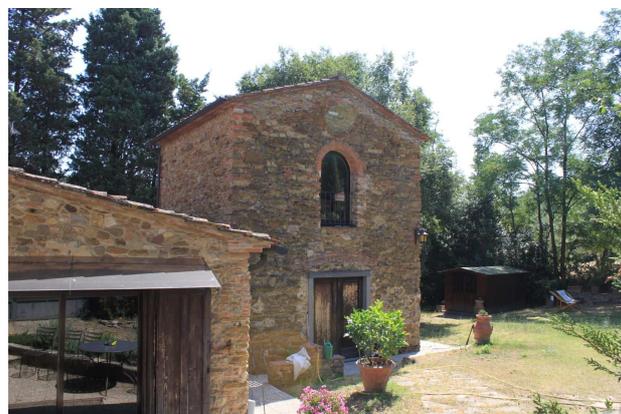
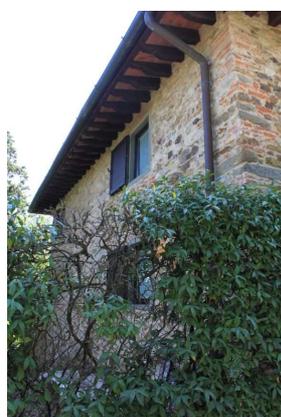
N. Edificio **32** Tav. QC_A UTOE 5_Carmignano Ambito RU AA1

Località **Torracce** Epoca **Postbellico**
Anteriore '900 Stato **Buono**

Descrizione Complesso di edifici composto da 2 immobili (**edificio principale e annesso**). Copertura a padiglione e a capanna in coppi e tegoli. Gronda in legno e laterizio. Finitura esterna in pietra. Infissi in alluminio.

Note Edificio e annesso recentemente ristrutturati. Infissi in alluminio. **Conservati sostanzialmente i caratteri originali.**

Prescrizioni **Conservazione finitura esterna in pietra.**

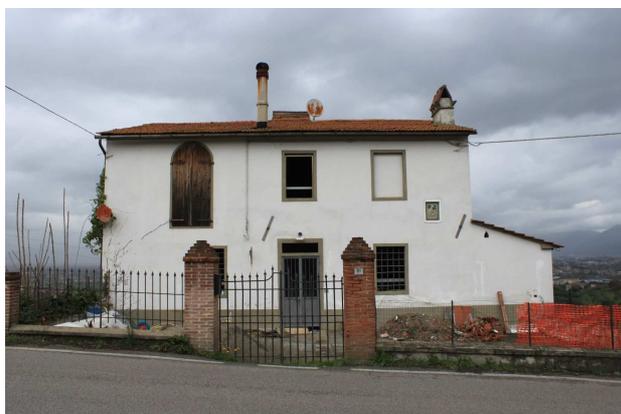
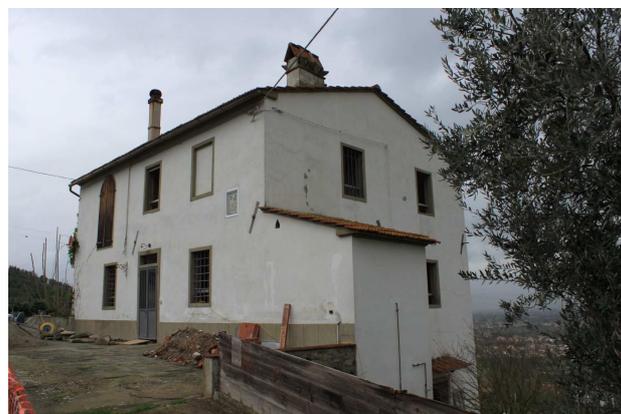
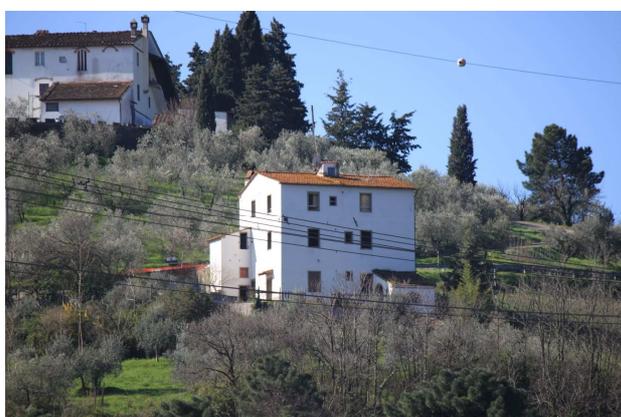
N. Edificio **34** Tav. QC_A UTOE 5_Carmignano Ambito RU AA3

Località (Castelvecchio) **La Vergine** Epoca Postbellico Stato Buono

Descrizione Edificio composto da più corpi di fabbrica. Copertura a capanna e a falda singola in coppi e tegoli. Gronda in calcestruzzo. Finitura esterna a intonaco civile **colore bianco**.

Note In ristrutturazione **alla data del sopralluogo**.

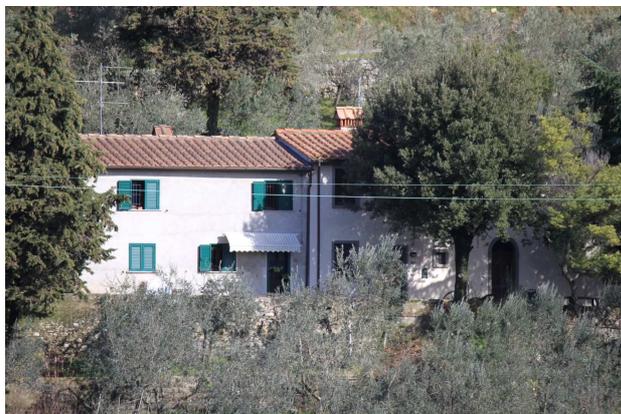
N. Edificio **35** Tav. QC_A UTOE 4_Bacchereto Ambito RU AA3

Località Spazzavento Epoca **Postbellico**
Anteriore '900 parte Stato Buono

Descrizione Complesso di edifici composto da 2 immobili. Copertura a capanna in coppi e tegoli. Finitura esterna ad intonaco civile. La tinteggiatura è di colore bianco; le persiane sono in legno di colore verde.

Note Recentemente ristrutturato.

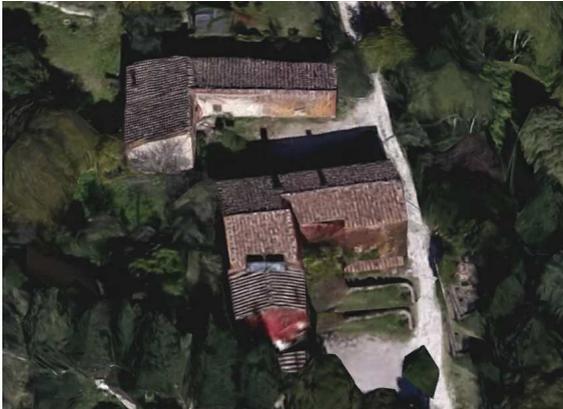
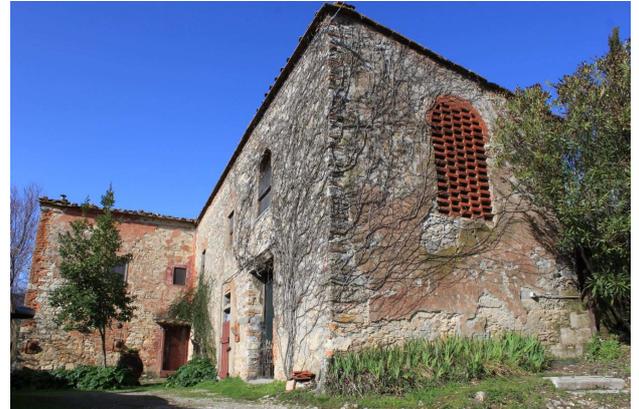
N. Edificio **36** Tav. QC_A UTOE 4_Bacchereto Ambito RU AA1

Località Spazzavento - Pod. Orlandi Epoca **Postbellico**
Anteriore '900 Stato **Mediocre**

Descrizione Edificio composto da più corpi di fabbrica. Coperture di varia tipologia in coppi e tegoli. Gronda in legno e laterizio. Finitura esterna in pietra parzialmente intonacata.

Note **Non ristrutturato alla data del sopralluogo. Prevalente valore documentale.**

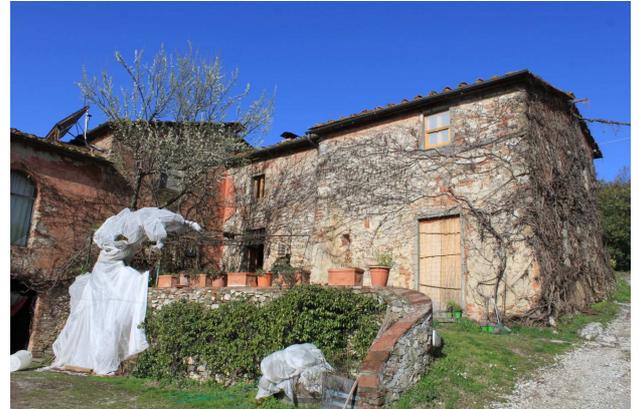
N. Edificio **37** Tav. QC_A UTOE 4_Bacchereto Ambito RU AA1

Località Spazzavento - Pod. Orlandi Epoca ~~Postbellico~~
Anteriore '900 Stato **Mediocre**

Descrizione Edificio composto da più corpi di fabbrica. Coperture di varia tipologia in coppi e tegoli. Gronda in legno e laterizio. Finitura esterna in pietra parzialmente intonacata.

Note **Non ristrutturato alla data del sopralluogo. Prevalente valore documentale.**

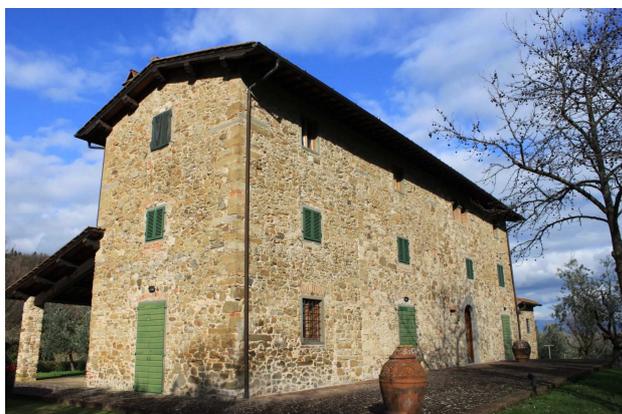
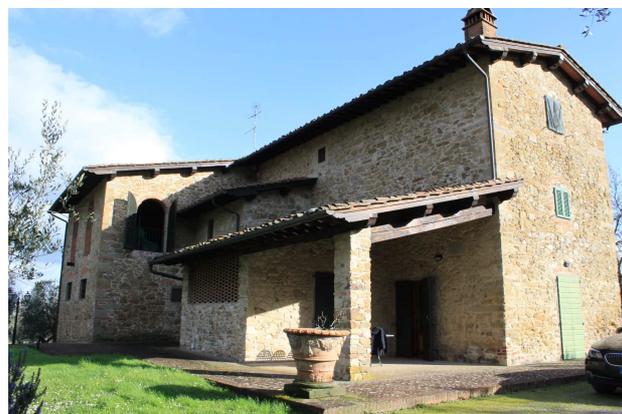
N. Edificio **54** Tav. **QC_A** UTOE **4_Bacchereto** Ambito RU **AA1**

Località **Pod. Casanova** Epoca **Postbellico** Stato **Buono**
Anteriore '900 parte

Descrizione Edificio composto da più corpi di fabbrica. Copertura a capanna in coppi e tegoli. Gronda in legno e laterizio. Finitura esterna a pietra. Le cornici delle finestre sono in pietra; sono presenti portelloni, ~~di color verde e anche le~~ persiane ~~sono~~ in legno di colore verde.

Note Recentemente ristrutturato. **Prevalente valore documentale. Presente piccolo edificio secondario recentemente realizzato non compreso in Allegato B.**

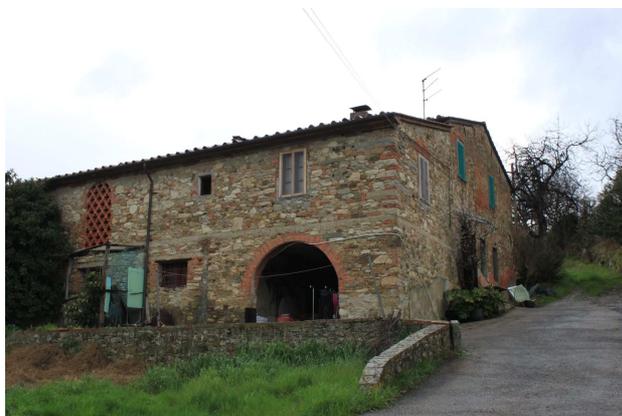
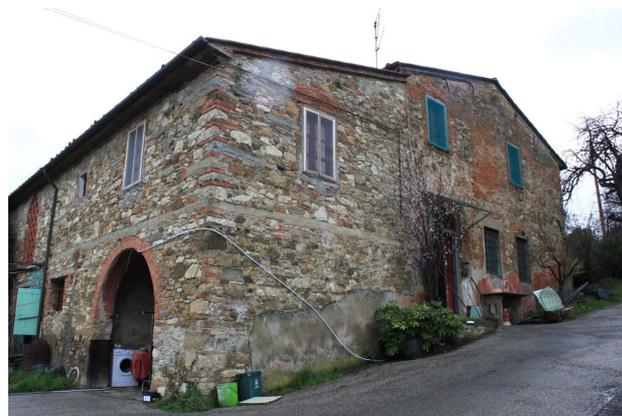
N. Edificio **55** Tav. QC_A UTOE 4_Bacchereto Ambito RU AA1

Località **Querciola** Epoca **Prebellico**
Anteriore '900 parte Stato **Buono**

Descrizione Edificio composto da più corpi di fabbrica. Copertura a capanna e a falda unica in coppi e tegoli. Gronda in laterizio. Finitura esterna a pietra.

Note Restauro parzialmente corretto. L'edificio fa parte di un gruppo di 4 (**Schede 56 - 57 - 58**).

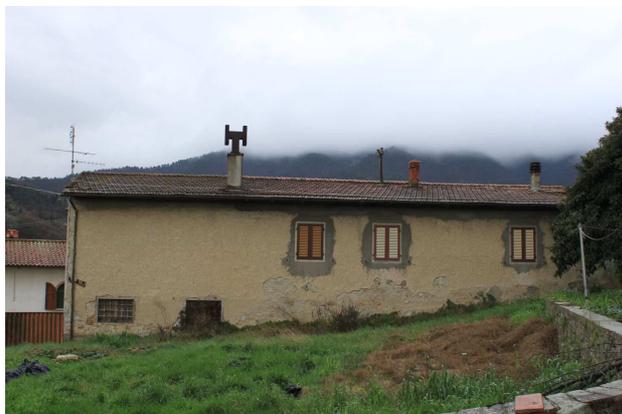
N. Edificio **56** Tav. QC_A UTOE 4_Bacchereto Ambito RU AA1

Località **Querciola** Epoca **Prebellico**
Anteriore '900 Stato **Mediocre**

Descrizione Edificio composto da un unico corpo di fabbrica. Copertura a capanna in coppi e tegoli
Finitura esterna ad intonaco spruzzato. Presenta persiane in legno di colori diversi.

Note Recentemente e parzialmente ristrutturato. **Fa parte di un gruppo di 4 edifici (Schede 55 - 57 - 58).**

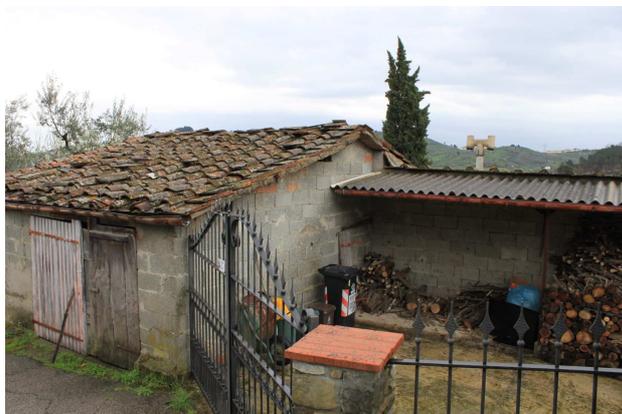
N. Edificio **58** Tav. QC_A UTOE 4_Bacchereto Ambito RU AA1

Località Querciola Epoca Prebellico Stato Pessimo

Descrizione Annesso composto da più corpi di fabbrica. Copertura a capanna in coppi e tegoli. Presenza di tettoia in lamiera.

Note Probabilmente demolito e ricostruito in epoca recente con blocchi in calcestruzzo alleggerito. **Fa parte di un gruppo di 4 edifici (Schede 55 - 56 - 57). Edificio privo di valore architettonico.**

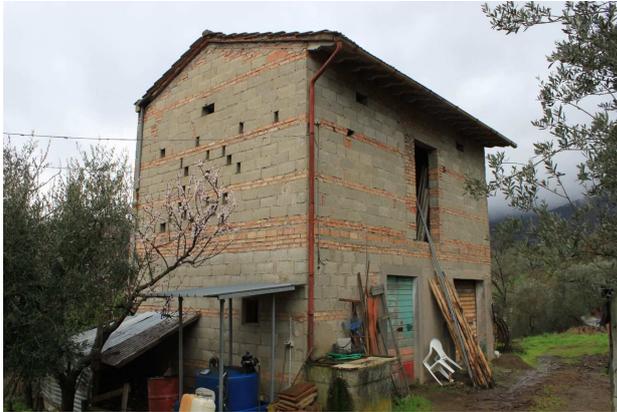
N. Edificio **59** Tav. QC_A UTOE 4_Bacchereto Ambito RU AA1

Località Viticciana Epoca Recente Stato Pessimo

Descrizione Edificio composto da un unico corpo di fabbrica. Copertura a capanna in marsigliesi. Gronda in calcestruzzo.

Note ~~Costruito in epoca recente con blocchi in calcestruzzo alleggerito.~~ **Annesso agricolo costruito in epoca recente. Edificio privo di valore architettonico.**

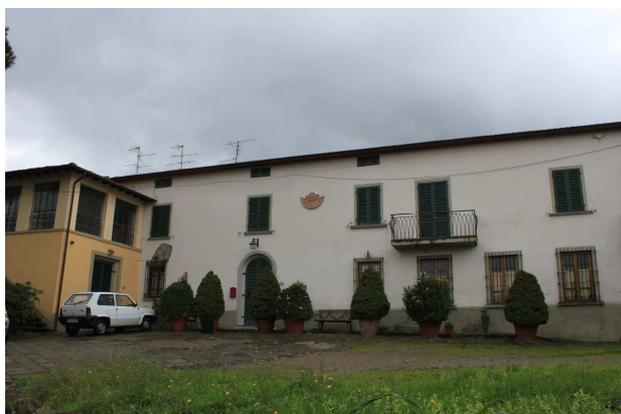
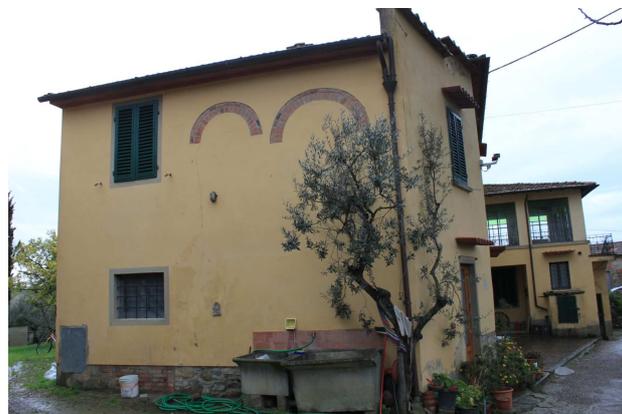
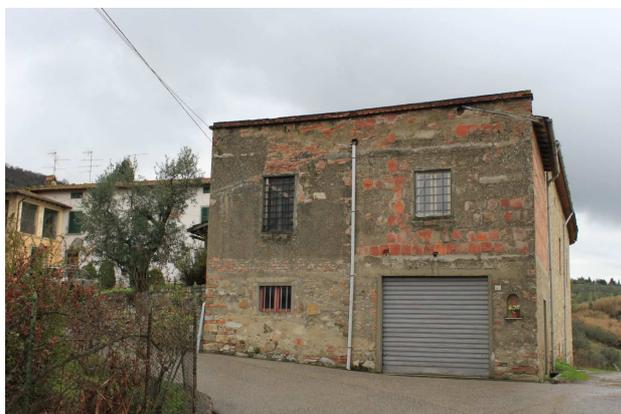
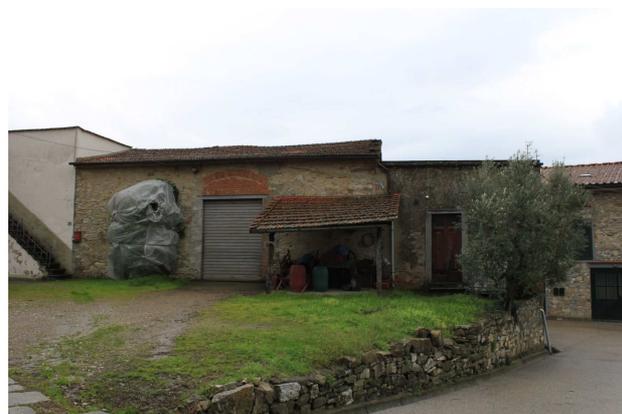
N. Edificio **60** Tav. **QC_A** UTOE **4_Bacchereto** Ambito RU **AA1**

Località **Viticciana** Epoca **Prebellico** Stato **Buono**

Descrizione Edificio **di grandi dimensioni articolato composto da** in più corpi di fabbrica. Copertura di tipologia mista in coppi e tegoli. Gronda in gran parte in laterizio. Finitura esterna, in gran parte, ad intonaco civile.

Note **Ristrutturato** di recente in maniera non **consona** coerente con i caratteri dell'edilizia rurale. Presenti **superfetazioni** e corpi aggiunti fuori contesto.

Prescrizioni Interventi di ristrutturazione edilizia oltre il tipo 1 (Art. 10.2 comma 2.2 N.T.A. R.U.) consentiti per l'intero complesso edilizio con eliminazione **superfetazioni** e elementi fuori contesto

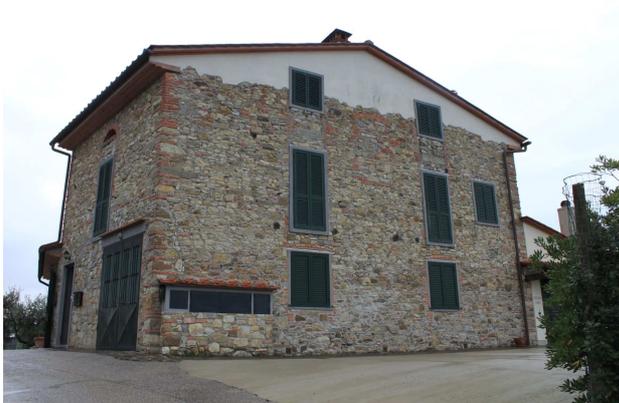
N. Edificio **61** Tav. QC_A UTOE 4_Bacchereto Ambito RU AA1

Località Viticciana Epoca Prebellico Stato Buono

Descrizione Edificio composto da più corpi di fabbrica. Copertura a capanna in coppi e tegoli. Gronda in calcestruzzo e laterizio. Finitura esterna pietra.

Note In parte costruito di recente. Le parti ristrutturate non tengono conto delle caratteristiche storiche ~~delle coloniche~~ dell'edilizia rurale. Edificio privo di valore architettonico.

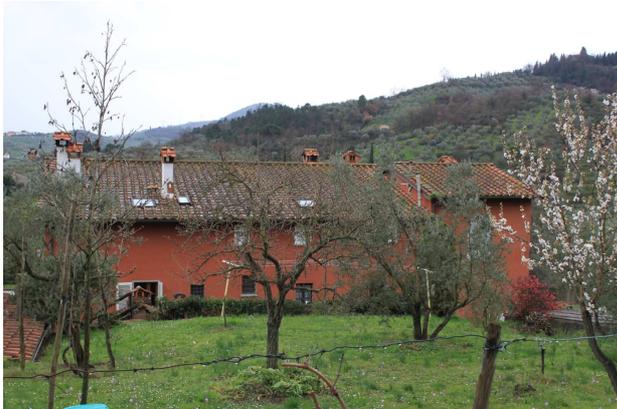
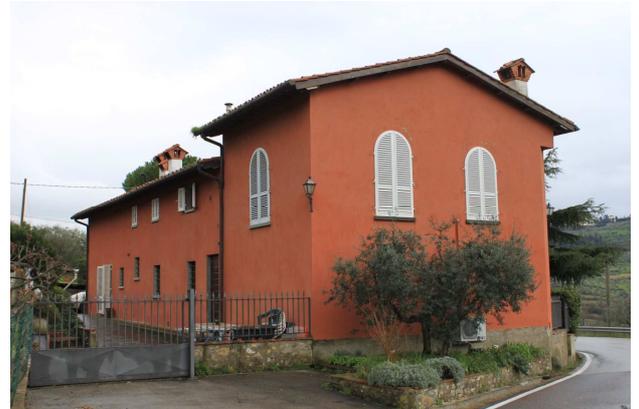
N. Edificio **62** Tav. QC_A UTOE 4_Bacchereto Ambito RU AA1

Località Viticciana Epoca **Prebellico**
Anteriore '900 Stato **Buono**

Descrizione Edificio composto da 2 corpi di fabbrica. Copertura a capanna in coppi e tegoli. Gronda in legno e laterizio. Finitura esterna ad intonaco civile **colore rosso**. Alcune finestre hanno le persiane bianche e alcune sono state riproposte in forma anomala.

Note Ristrutturato di recente.

Prescrizioni **Eventuale piscina: mitigazione della visibilità dalla strada.**

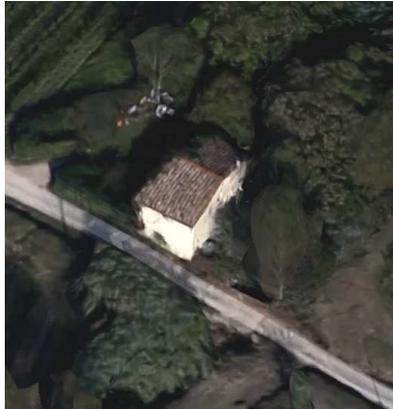
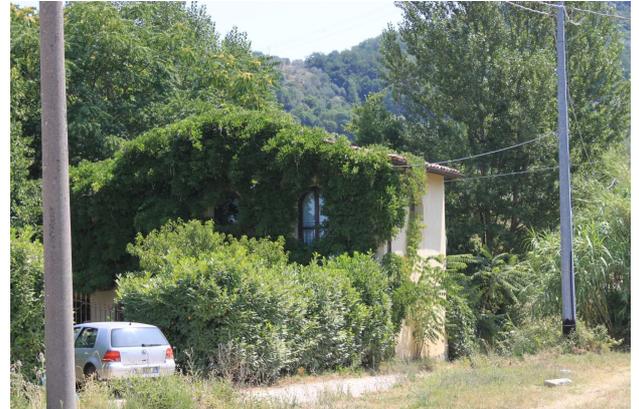
N. Edificio **63** Tav. QC_A UTOE 4_Bacchereto Ambito RU AP3

Località S. Giorgio Epoca **Prebellico**
Recente Stato **Buono**

Descrizione Edificio composto da un unico corpo di fabbrica. Copertura a capanna in coppi e tegoli. Finitura esterna ad intonaco civile.

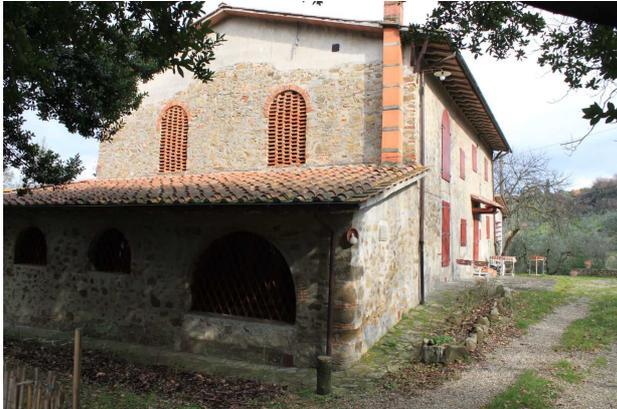
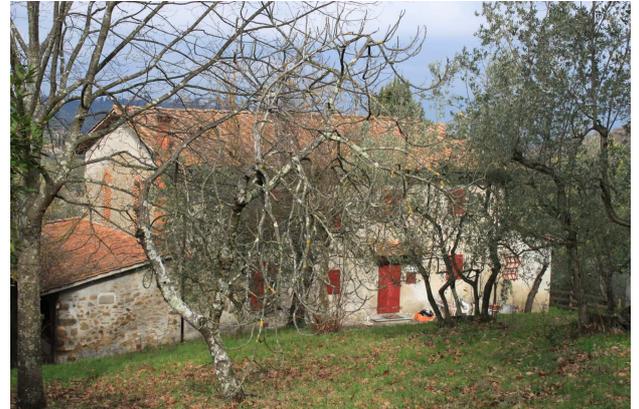
N. Edificio **76** Tav. **QC_A** UTOE **5_Carmignano** Ambito RU **AA1**

Località **Le Volte** Epoca **Prebellico**
Anteriore '900 Stato **Buono**

Descrizione Edificio composto da 2 corpi di fabbrica. Copertura a capanna e a falda unica in coppi e tegoli. Gronda in calcestruzzo e laterizio. Finitura esterna in parte in pietra in parte intonacata. Sono presenti Portelloni di chiusura di colore rosso.

Note Ristrutturato di recente.

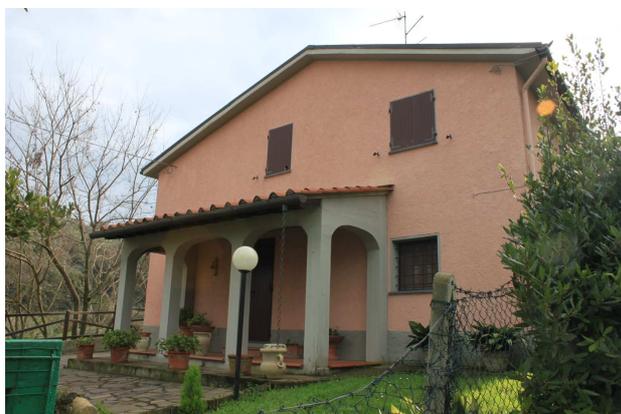
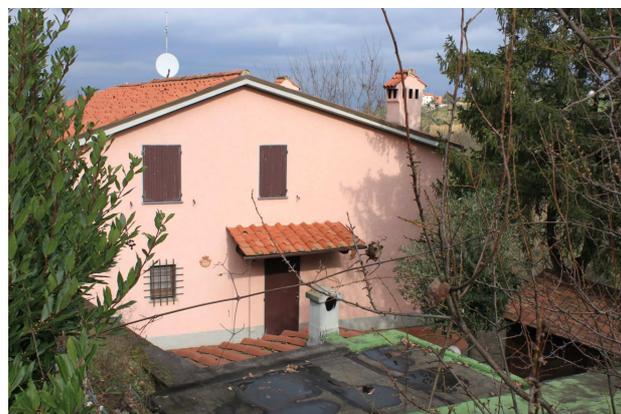
N. Edificio **77** Tav. QC_A UTOE 5_Carmignano Ambito RU AA1

Località **Le Volte** Epoca **Prebellico** Stato **Buono**
Anteriore '900

Descrizione Edificio composto da un unico corpo di fabbrica **su due piani**. Copertura a capanna in coppi e tegoli. Gronda in calcestruzzo. Finitura esterna a intonaco spruzzato **colore rosa**. Sono presenti **Portelloni di chiusura**, e portico con struttura in calcestruzzo armato oltre che una **Tettoia a copertura ingresso secondario**. La tinteggiatura è di colore rosa

Note Ristrutturato di recente. **Portico con struttura in c.a. fuori contesto**.

Prescrizioni **Eliminazione degli elementi non coerenti con il contesto e i caratteri dell'edilizia rurale.**

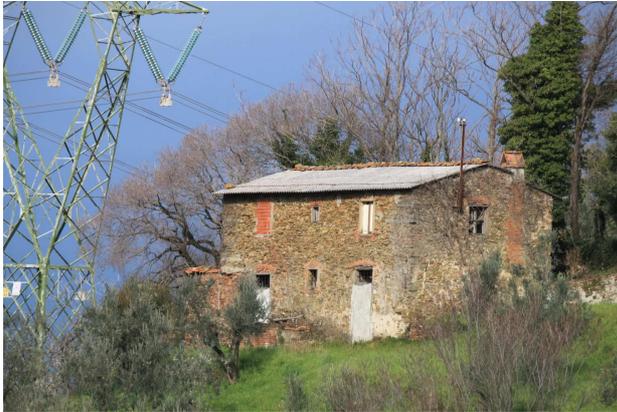
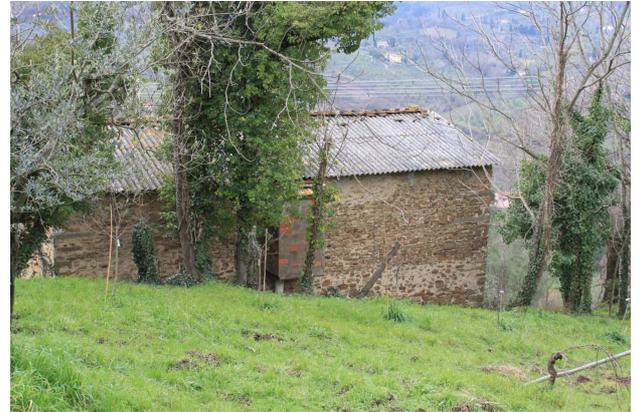
N. Edificio **78** Tav. QC_A UTOE 5_Carmignano Ambito RU AA1

Località Frigionaia Epoca **Recente**
Prebellico Stato **Mediocre**

Descrizione Edificio composto da un unico corpo di fabbrica. Copertura a capanna. **Parte copertura in lamiera.** Finitura esterna in pietra.

Note Rimaneggiata nel tempo. **Rischio di ulteriore grave degrado.**

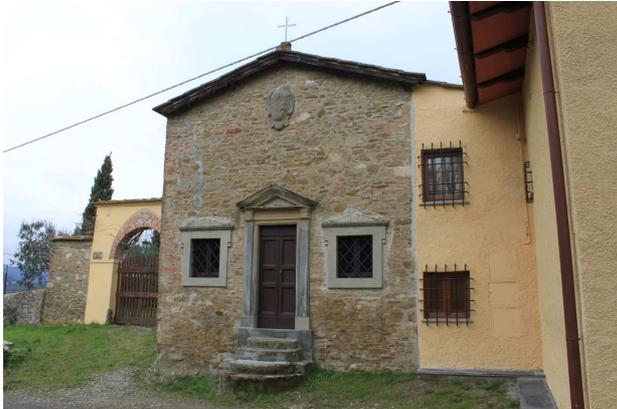
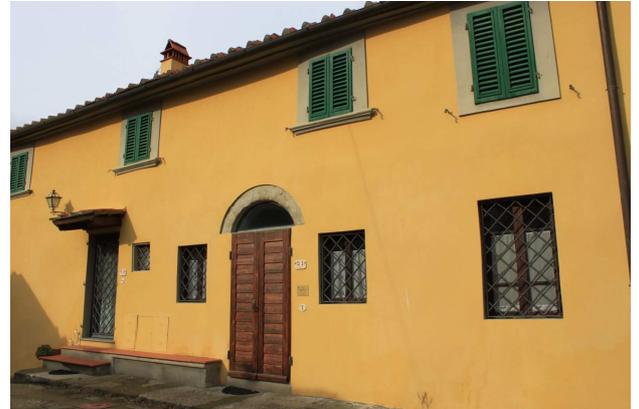
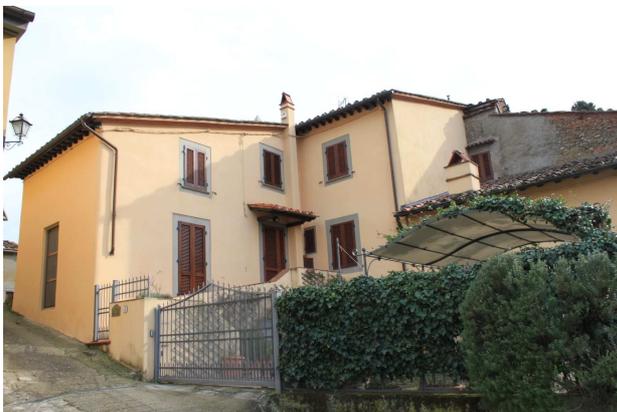
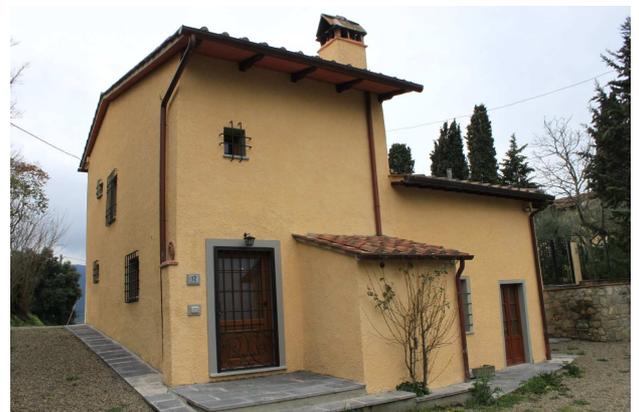
N. Edificio **79** Tav. QC_A UTOE 5_Carmignano Ambito RU AA1

Località **Frigionaia (Villa Novelli)** Epoca **Anteriore '900** Stato **Buono**

Descrizione **Complesso di edifici** composto da più immobili su più piani. Coperture di tipologia mista in coppi e tegoli. Gronde di tipologia mista: legno e laterizio; calcestruzzo e laterizio Finiture esterne di tipologia mista: pietra; intonaco civile; intonaco spruzzato.

Note **Impianto cinquecentesco su edificio medioevale di cui restano tracce. Rimaneggiata nei secoli successivi. Valore storico (residenza di Augusto Novelli). Restaurato di recente. Restauro nel complesso buono. Oratorio S. Antonio Allegato B classe a.**

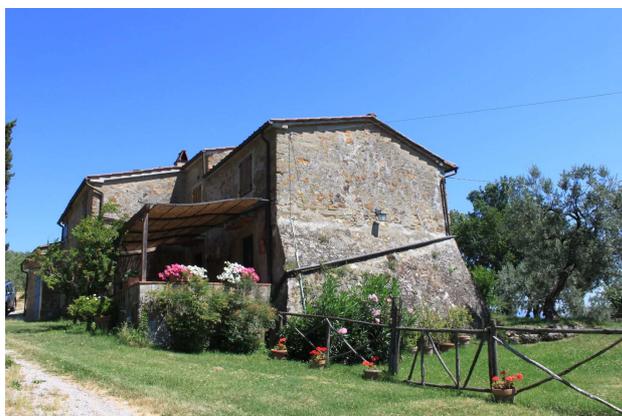
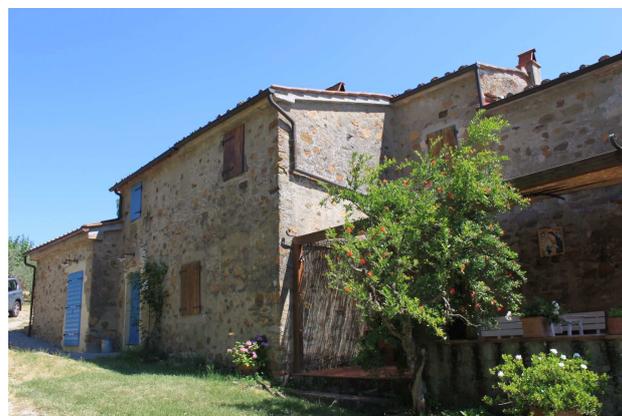
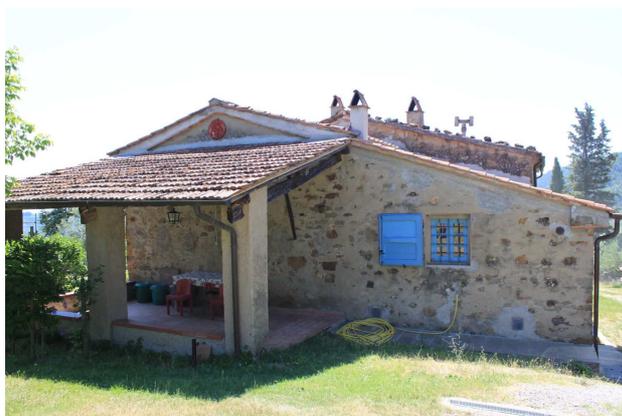
N. Edificio **80** Tav. **QC_A** UTOE **4_Bacchereto** Ambito RU **AA1**

Località **L'ulivo - Pod. l'Usciolina** Epoca **Primi del '900**
Anteriore '900 Stato **Buono**

Descrizione Edificio composto da più corpi di fabbrica. Copertura a capanna in coppi e tegoli e a falda unica in marsigliesi. Gronde in calcestruzzo. Finitura esterna in pietra. Sono presenti portelloni di chiusura di colore azzurro e marrone. La tessitura delle pietre di recente impianto è fuori contesto. E' presente un patio portico con struttura portante surdimensionata.

Note Ristrutturato di recente.

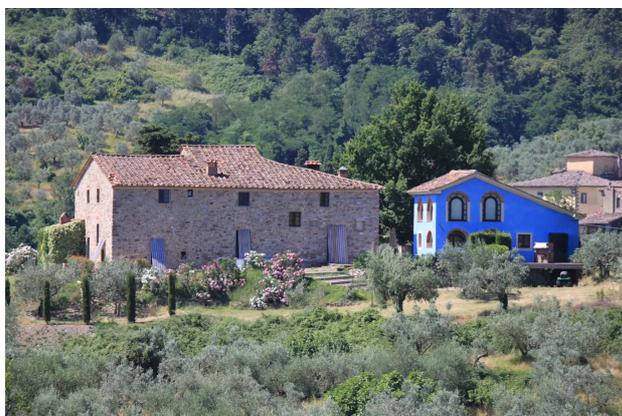
N. Edificio **81** Tav. QC_A UTOE 4_Bacchereto Ambito RU AA1

Località C. Querce Epoca **Prebellico**
Anteriore '900 Stato **Buono**

Descrizione Complesso di edifici composto da 2 immobili. Copertura di tipologia mista a coppi e tegoli. Gronda in calcestruzzo. La finitura esterna dell'immobile principale è in pietra mentre quella dell'immobile secondario è in intonaco civile tinteggiato di azzurro.

Note Ristrutturato di recente. L'immobile secondario è totalmente fuori contesto.
