COMUNE DI CARMIGNANO

QUADRO CONOSCITIVO DEL TERRITORIO APERTO

CENSIMENTO EDIFICI

VOLUME 1

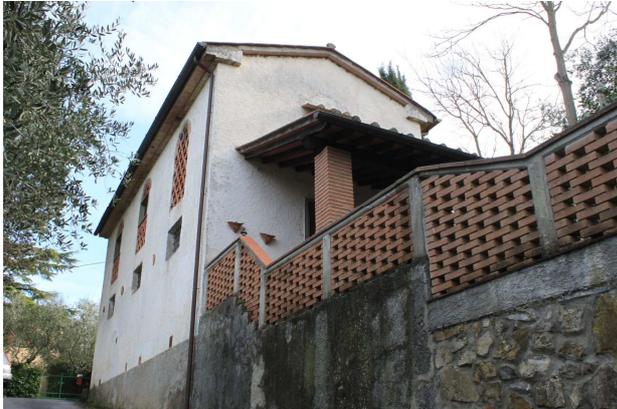
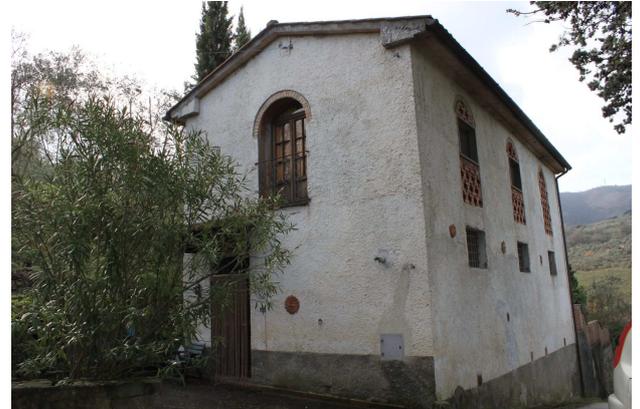
N. Edificio **82** Tav. QC_A UTOE 5_Carmignano Ambito RU AA1

Località P. Fornaciaccie Epoca Prebellico Stato Buono

Descrizione Edificio composto da un unico corpo di fabbrica a due piani. Copertura a capanna in coppi e tegoli. Gronda in calcestruzzo e laterizio. Finitura esterna ad intonaco spruzzato **colore bianco**.

Note Ristrutturazione corretta ~~da un punto di vista formale~~ ad eccezione dei ~~dettagli~~ **di alcuni elementi incoerenti (tettoia - recinzione terrazza lungo strada)**.

Prescrizioni **Eliminazione di elementi incoerenti. Localizzazione eventuale piscina nella parte tergale del lotto.**

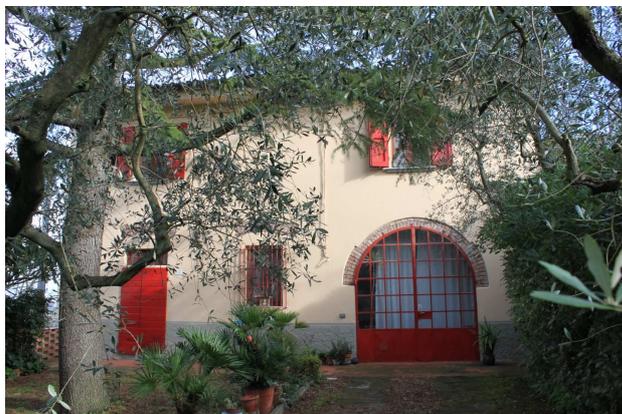
N. Edificio **83** Tav. **QC_A** UTOE **5_Carmignano** Ambito RU **AA1**

Località **P. Fornaciaccie** Epoca **Prebellico**
Anteriore '900 Stato **Buono**

Descrizione Edificio composto da un unico corpo di fabbrica. Copertura a capanna in coppi e tegoli Gronda in calcestruzzo. Finitura esterna ad intonaco civile. Sono presenti portelloni in legno di colore rosso, ~~e uno degli infissi a terra è in ferro e vetro~~ **infisso metallico a piano terra.**

Note Ristrutturato di recente.

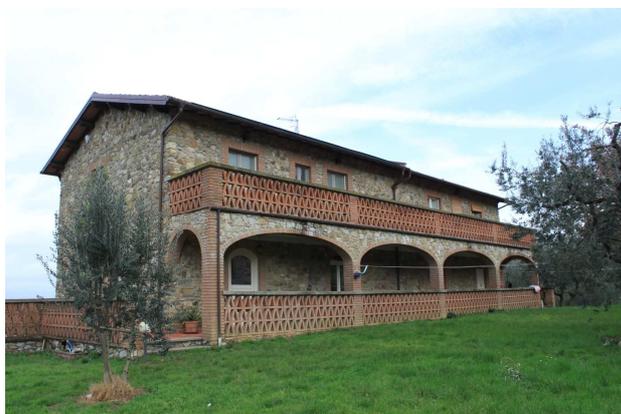
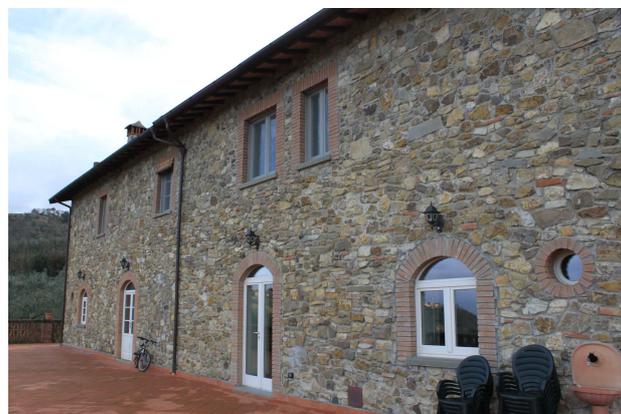
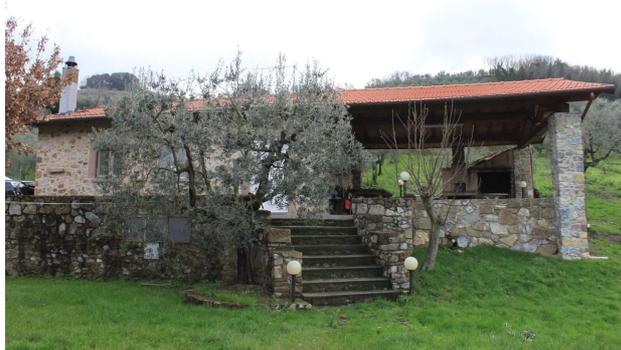
N. Edificio **84** Tav. **QC_A** UTOE **5_Carmignano** Ambito RU **AA1**

Località **P. Volte** Epoca **Prebellico** Stato **Buono**
Anteriore '900 parte

Note Ristrutturato di recente. **Edificio secondario realizzato di recente.**

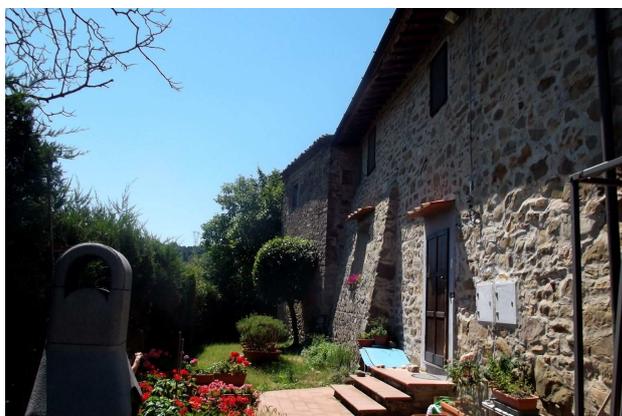
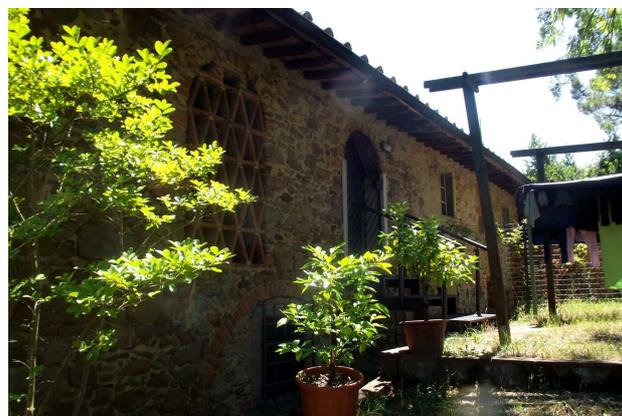
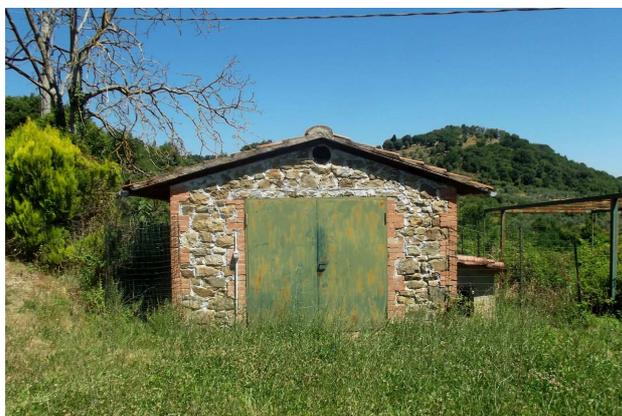
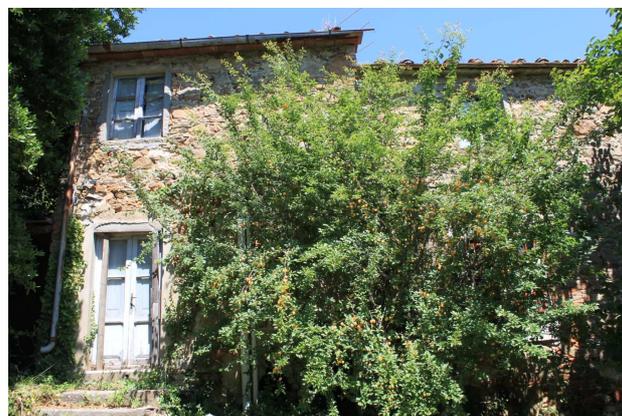
N. Edificio **98** Tav. QC_A UTOE 4_Bacchereto Ambito RU AA1

Località L' Ulivo Epoca **Primi del '900**
Anteriore '900 Stato **Mediocre**

Descrizione Edificio composto da più corpi di fabbrica + **annesso**. Copertura mista in coppi e tegoli. Gronde in laterizio. Finitura esterna in pietra.

Note **Da ristrutturare**. **Alla data del sopralluogo non ristrutturato. Prevalente valore documentale.**

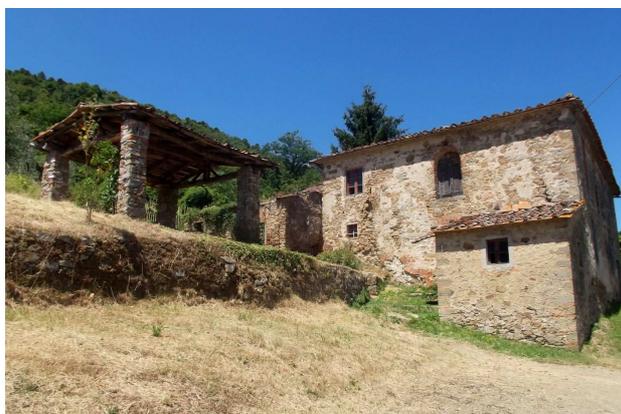
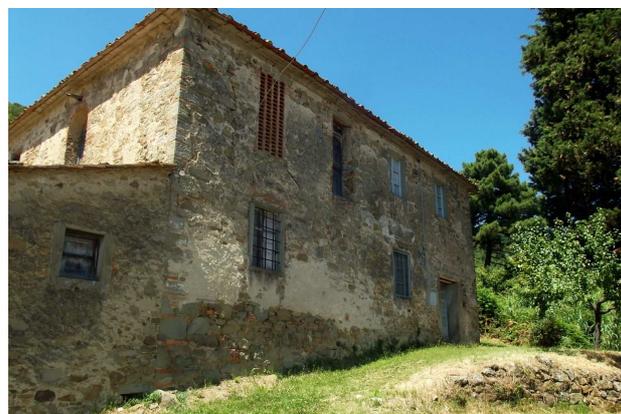
N. Edificio **99** Tav. QC_A UTOE 4_Bacchereto Ambito RU CT.6

Località Bacchereto - Fattoria Villa Banci Epoca Anteriore '900 Stato Buono

Descrizione Complesso costituito da Villa Banci e complesso colonico adiacente di origine cinquecentesca (ristrutturati a fine ottocento) e altri edifici colonici.

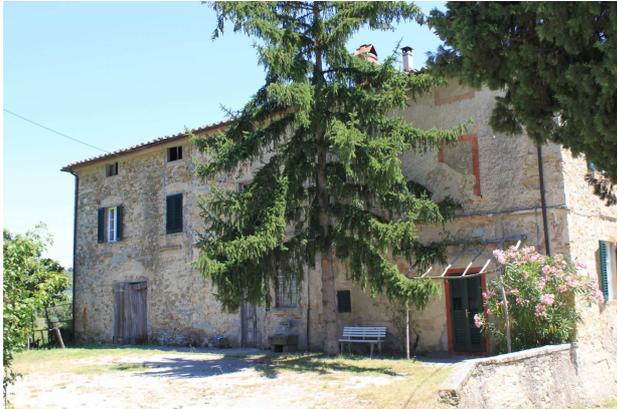
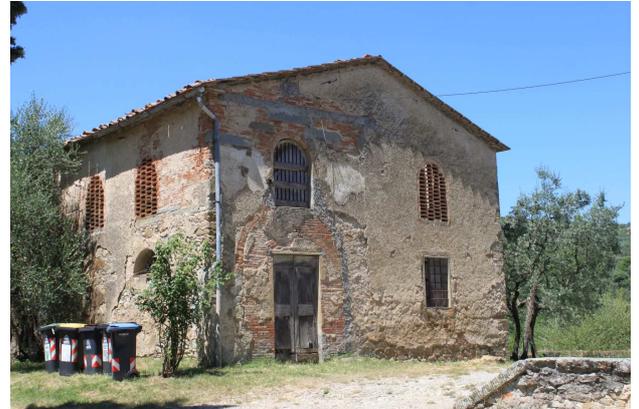
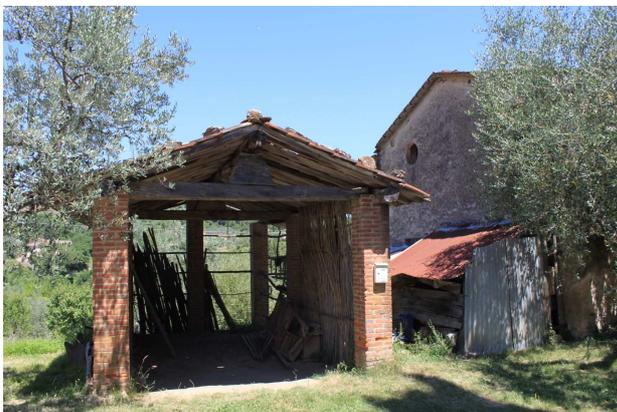
N. Edificio **100** Tav. QC_A UTOE 4_Bacchereto Ambito RU AA1

Località **Bacchereto (Fattoria Banci)** Epoca **Recente**
Anteriore '900 Stato **Buono**

Descrizione Complesso di edifici composto da 3 immobili. Coperture miste a coppi e tegoli. Gronda in laterizio. Finitura esterna in pietra, mattoni e intonaco.

Note **Da ristrutturare: Non ristrutturati (parzialmente ristrutturati?).**

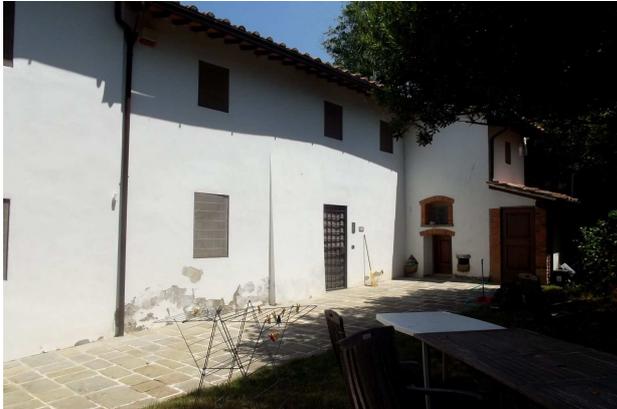
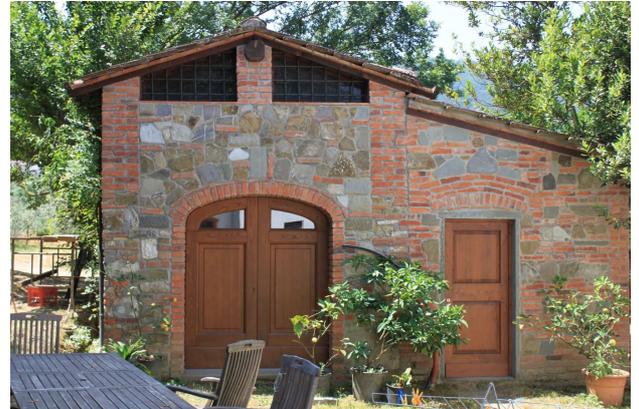
N. Edificio **101** Tav. QC_A UTOE 4_Bacchereto Ambito RU AA1

Località S. Biagio Epoca Prebellico Stato Buono

Descrizione Complesso di edifici composto da 2 immobili. Copertura a capanna in coppi e tegoli. Gronda in legno e laterizio. Finitura esterna in pietra per l'immobile secondario e in intonaco civile per quello principale.

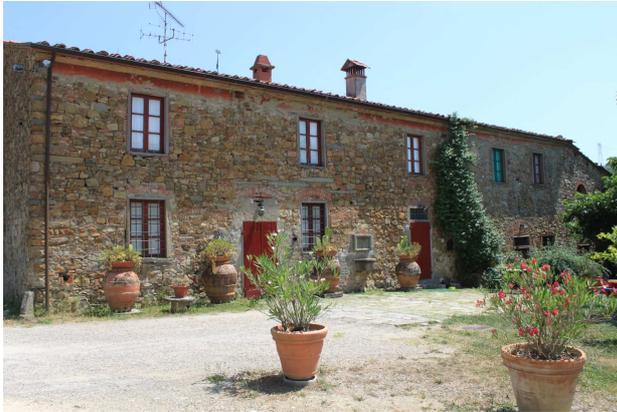
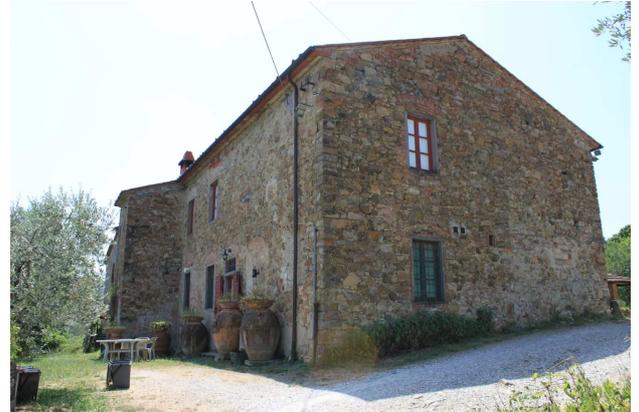
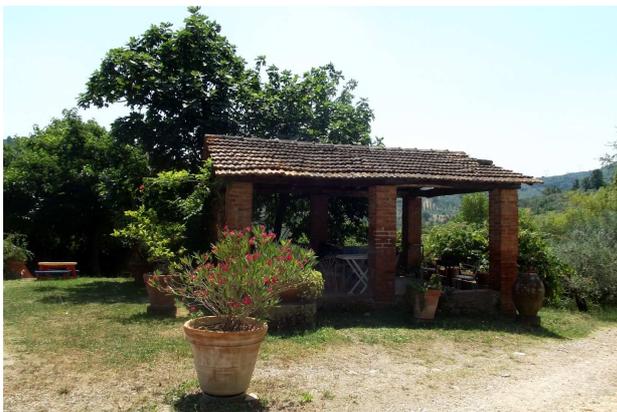
N. Edificio **102** Tav. QC_A UTOE 4_Bacchereto Ambito RU AA1

Località **Capogrande** Epoca **Prebellico** Stato **Buono**
Anteriore '900

Descrizione Edificio composto da più corpi di fabbrica + **piccolo annesso**. Coperture miste a coppi e tegoli. Gronda in laterizio. Finitura esterna a pietra. Presenta cornici delle finestre in pietra ed infissi in legno; sono presenti portelloni a chiusura degli ingressi principali.

Note Ristrutturato di recente.

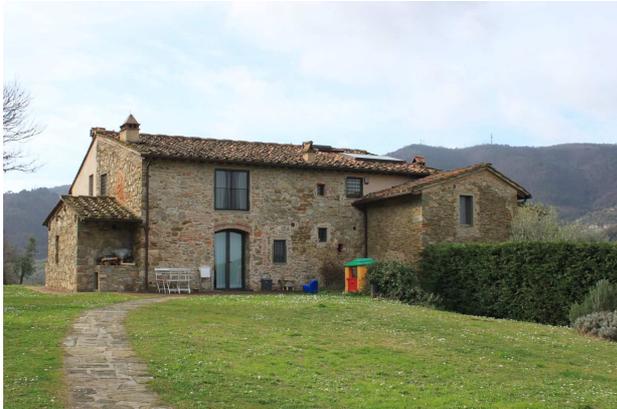
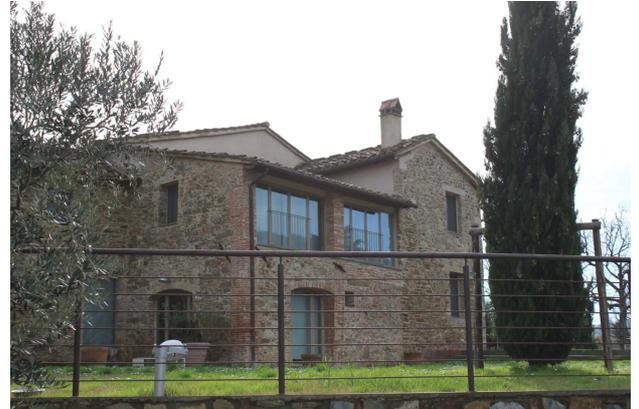
N. Edificio **103** Tav. QC_A UTOE 5_Carmignano Ambito RU AA1

Località Il Ferrale Epoca **Prebellico**
Anteriore '900 Stato **Buono**

Descrizione Edificio composto da più corpi di fabbrica. Coperture miste a coppi e tegoli. Gronda in legno e laterizio. Finitura esterna in gran parte a pietra. Presenta infissi in alluminio.

Note Ristrutturato di recente. **Sostanzialmente conservati i caratteri originari.**

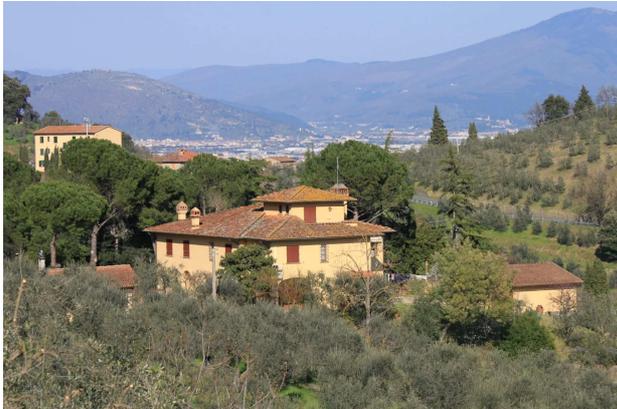
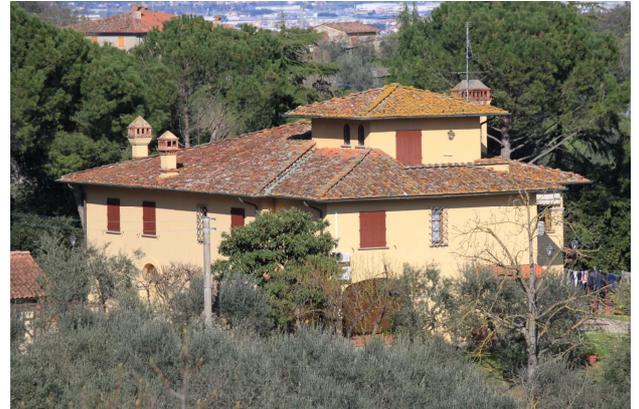
N. Edificio **104** Tav. QC_A UTOE 5_Carmignano Ambito RU AA1

Località P.Furre Epoca **Prebellico**
Anteriore '900 parte Stato **Buono**

Descrizione Complesso di edifici composto da 4 immobili **realizzati in tempi successivi, anche recenti**. Coperture di tipologia miste a coppi e tegoli. Finitura esterna ad intonaco civile. **Presenta** Portelloni in legno di colore rosso. I davanzali delle finestre sono in pietra.

Note Ristrutturato di recente.

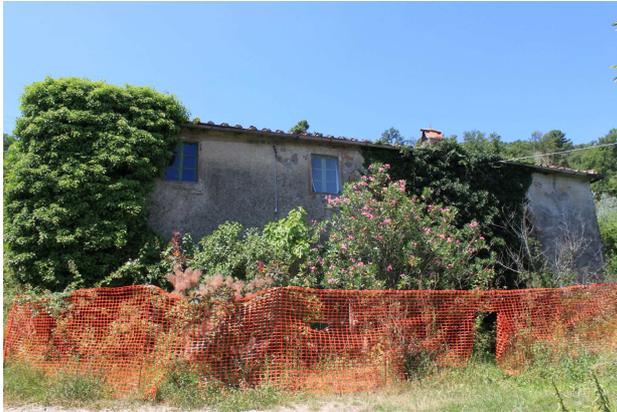
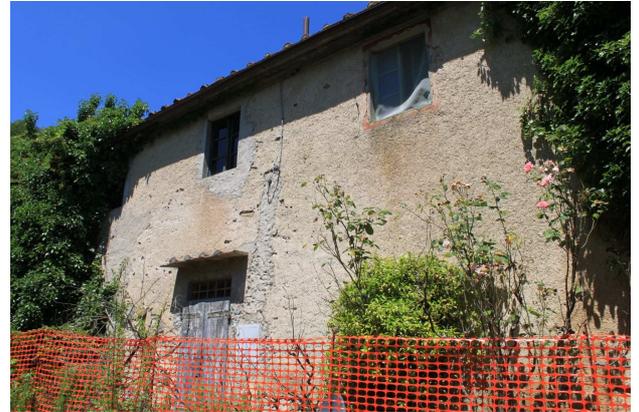
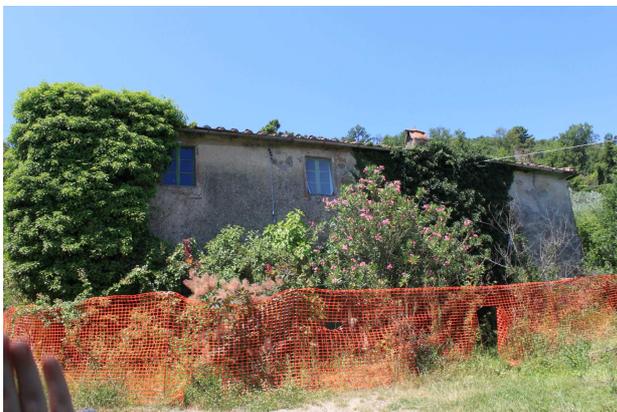
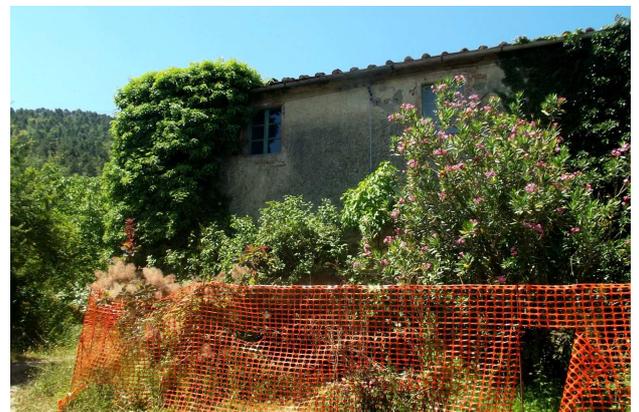
N. Edificio **105** Tav. QC_A UTOE 4_Bacchereto Ambito RU AA1

Località P. Riaccio Epoca **Postbellico**
Anteriore '900 Stato **Mediocre**

Descrizione Edificio composto da un unico corpo di fabbrica. Coperture di tipologia miste a coppi e tegoli. Gronda in laterizio. Finitura esterna ad intonaco spruzzato.

Note In ristrutturazione **alla data del sopralluogo.**

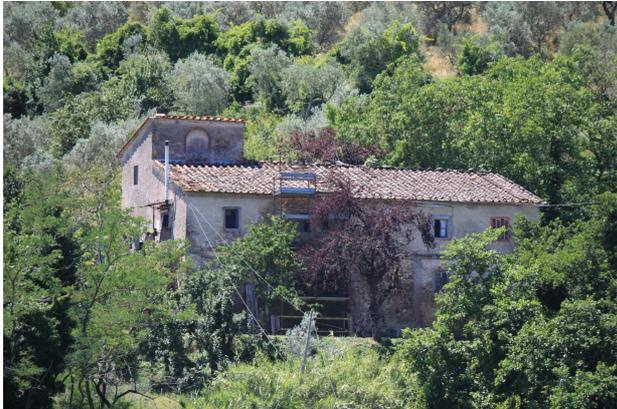
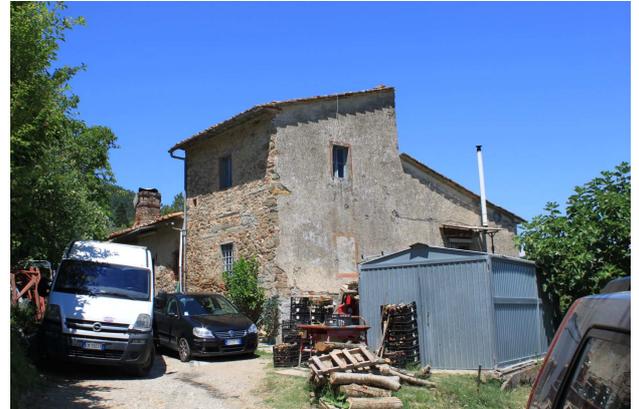
N. Edificio **106** Tav. QC_A UTOE 4_Bacchereto Ambito RU AA1

Località P. Riaccio Epoca **Prebellico**
Anteriore '900 Stato **Mediocre**

Note In via di ristrutturazione **al momento del sopralluogo.**

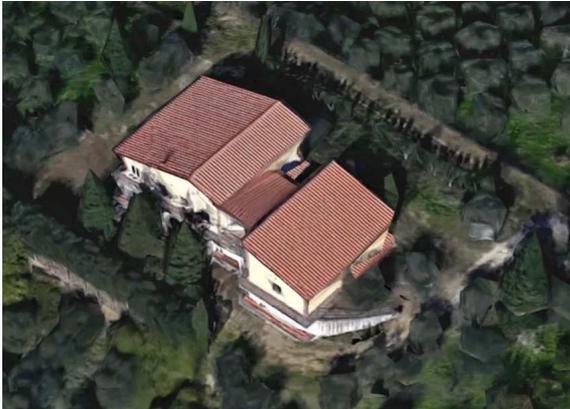
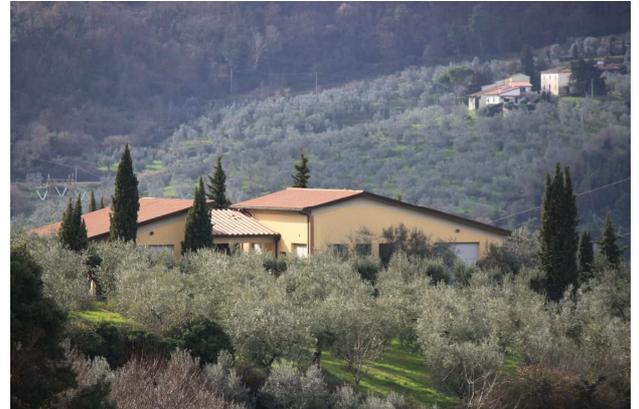
N. Edificio **115** Tav. QC_A UTOE 5_Carmignano Ambito RU AA1

Località **Belvedere** Epoca **Recente** Stato **Buono**

Descrizione Edificio composto da più corpi di fabbrica. Copertura a capanna in coppi e tegoli. Finitura esterna ad intonaco civile.

Note **Edificio sostanzialmente coerente con il contesto.**

Prescrizioni **Non consentiti interventi di demolizione e ricostruzione.**
