COMUNE DI CARMIGNANO

QUADRO CONOSCITIVO DEL TERRITORIO APERTO

CENSIMENTO EDIFICI

VOLUME 2

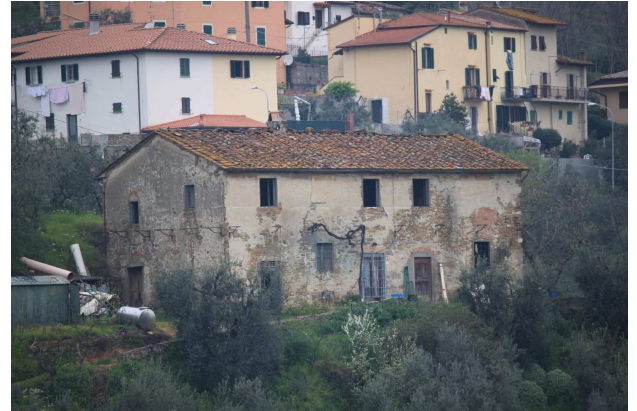
N. Edificio **122** Tav. **QC_A** UTOE **5_Carmignano** Ambito RU **AA3**

Località **P. Ascitutto** Epoca **Postbellico** Stato **Mediocre**
Anteriore '900

Descrizione Edificio composto da un unico corpo di fabbrica. Copertura a capanna in coppi e tegoli. Finitura esterna ad intonaco civile.

Note ~~Da ristrutturare:~~ **Non ristrutturato alla data del sopralluogo.**

Prescrizioni **Non consentita la realizzazione di piscina.**

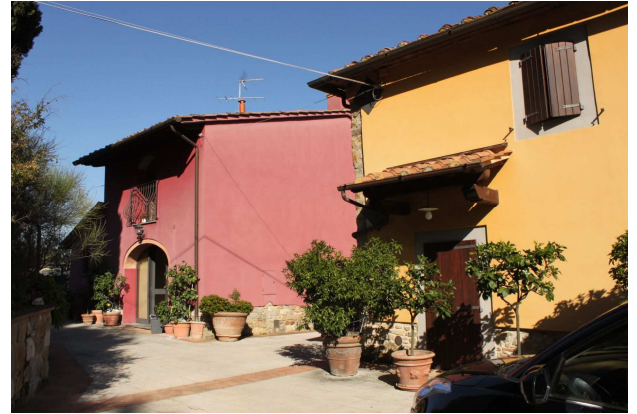
N. Edificio **126** Tav. **QC_A** UTOE **4_Bacchereto** Ambito RU **AA1**

Località **La Casaccia** Epoca **Postbellico** Stato **Buono**
Anteriore '900

Descrizione **Complesso di edifici composto da 2 immobili. Copertura a falde in coppi e tegoli. Finitura esterna ad intonaco civile.**

Note **Tinteggiatura fuori contesto. Ristrutturazione recente sostanzialmente conservati i caratteri originari.**

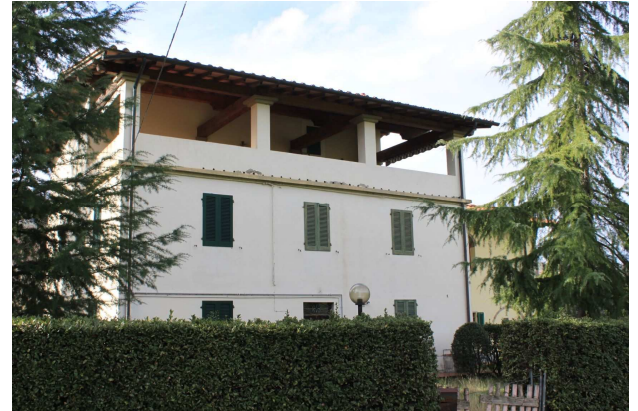
N. Edificio **127** Tav. **QC_A** UTOE **5_Carmignano** Ambito RU **AA1**

Località **Il Casino** Epoca **Postbellico** Stato **Buono**
Anteriore '900 parte

Descrizione Edificio composto da più corpi di fabbrica con loggiato, **sul corpo principale su 3 piani** . Copertura a capanna in coppi e tegoli. Gronda in legno e laterizio. Finitura esterna ad intonaco civile. Sono presenti persiane in legno di colore verde.

Note Ristrutturato di recente. La loggia è fuori contesto.

Prescrizioni **Eliminazione degli elementi incoerenti e fuori contesto.**

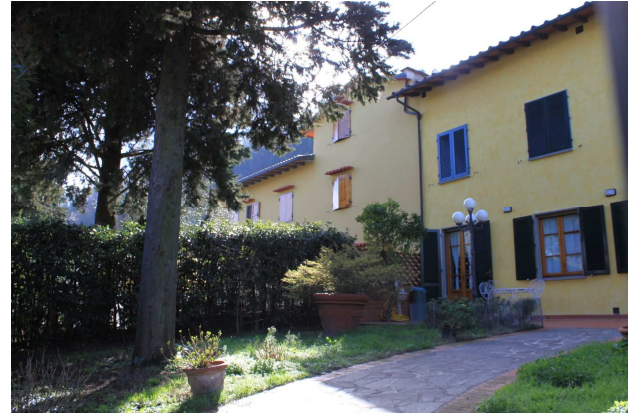
N. Edificio **129** Tav. QC_A UTOE 4_Bacchereto Ambito RU AA1

Località Croce di San Gimignano Epoca ~~Postbellico~~ Anteriore '900 parte Stato Buono

Descrizione Complesso di edifici composto da 3 più immobili realizzati in tempi diversi anche recenti. Copertura a falde in coppi e tegoli. Finitura esterna ad intonaco civile.

Note Ristrutturato di recente.

Prescrizioni Non è consentita la realizzazione di piscine.

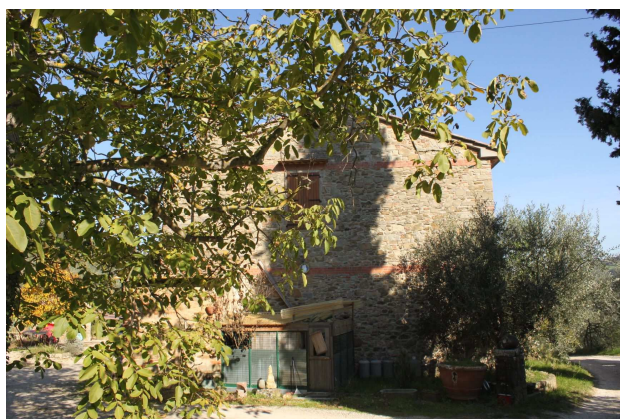
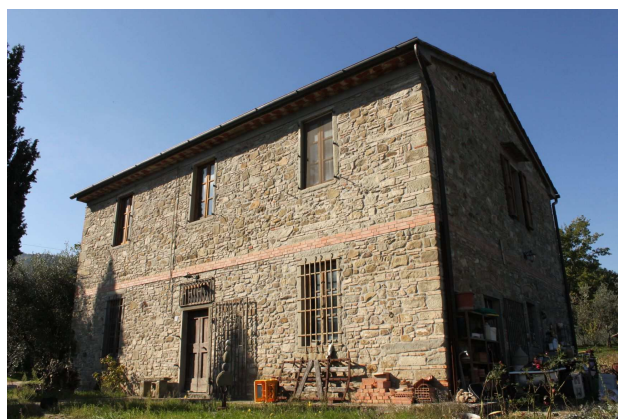
N. Edificio **134** Tav QC_A UTOE 4_Bacchereto Ambito RU AA1

Località Croce di San Gimignano Epoca Prebellico Stato Buono

Descrizione Edificio composto da un unico corpo di fabbrica. Copertura a falde in coppi e tegoli. Finitura esterna a pietra. Sono presenti infissi e portelloni in legno.

Note Apparentemente ristrutturato di recente.

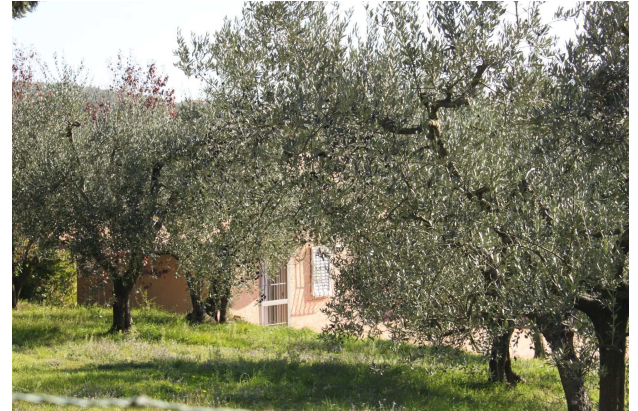
N. Edificio **135** Tav **QC_A** UTOE **4_Bacchereto** Ambito RU **AA1**

Località **Croce di San Gimignano** Epoca **Recente** Stato **Buono**

Descrizione **Edificio composto da un unico corpo di fabbrica. Copertura in coppi e tegoli. Finitura esterna ad intonaco spruzzato.**

Note **E' presente una struttura staccata non raggiungibile alla data del sopralluogo.**

Prescrizioni **Non consentiti interventi di demolizione e ricostruzione.**

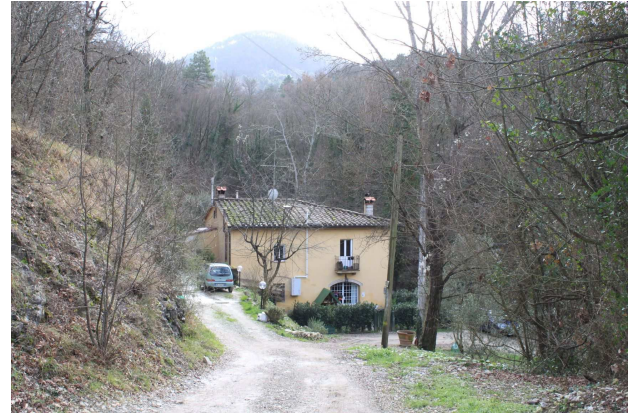
N. Edificio **136** Tav **QC_A** UTOE **5_Carmignano** Ambito RU **AP3**

Località **Croce di San Gimignano** Epoca **Postbellico** Stato **Buono**

Descrizione Edificio composto da un unico corpo di fabbrica. Copertura a padiglione in coppi e tegoli. Gronda in calcestruzzo armato. Finitura esterna ad intonaco civile.

Note L' edificio è stato ristrutturato con elementi fuori contesto.

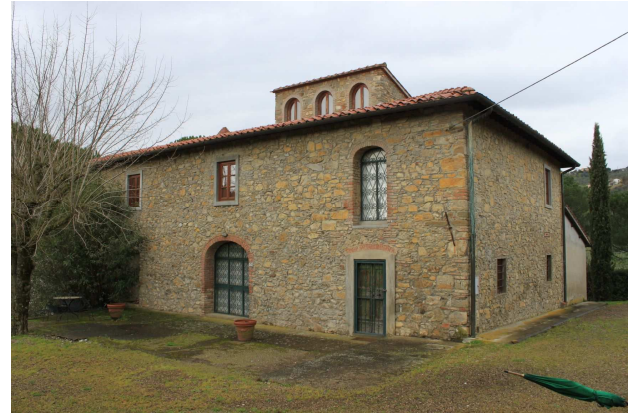
N. Edificio **137** Tav. **QC_A** UTOE **5_Carmignano** Ambito RU **AA1**

Località **Sassolo** Epoca **Prebellico** Stato **Buono**
Anteriore '900

Descrizione Edificio composto da 2 corpi di fabbrica, di cui uno di recente costruzione. Copertura a padiglione in coppi e tegoli. **Torretta centrale**. Finitura esterna a pietra ed a intonaco civile. Sono presenti infissi in legno e ferro.

Note Ristrutturato di recente. **Recente superfetazione con aggiunta di corpo addossato.**

Prescrizioni **Conservazione finitura esterna in pietra.**

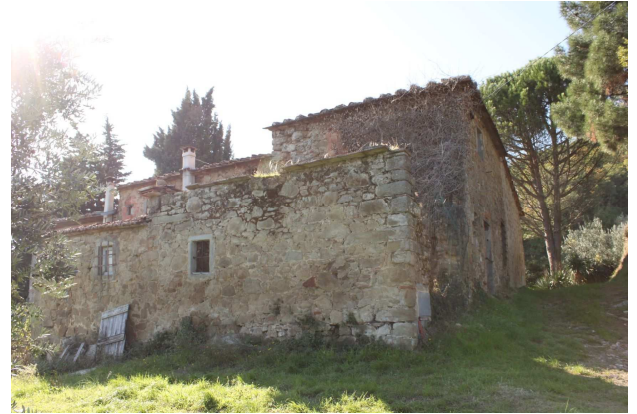
N. Edificio **138** Tav. QC_B UTOE 4_Bacchereto Ambito RU AA1

Località Ritonda Epoca **Prebellico** Stato **Mediocre**
Anteriore '900

Descrizione Edificio composto da più corpi di fabbrica. Copertura in coppi e tegoli. Finitura esterna a pietra.

Note **Parzialmente** ristrutturato di recente con tessitura lapidea fuori contesto.

Prescrizioni **Conservazione dell'impianto originario. Non consentite addizioni fuori sagoma.**

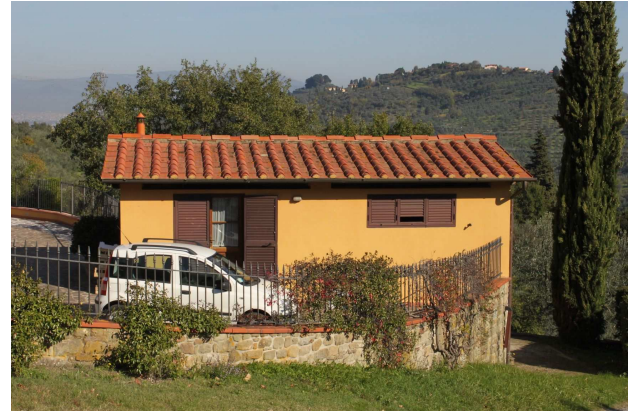
N. Edificio **139** Tav QC_B UTOE 4_Bacchereto Ambito RU AA1

Località **Croce di San Gimignano** Epoca ~~Postbellico~~ **Anteriore '900** Stato **Buono**
(Madonna del Papa)

Descrizione Edificio composto da più corpi di fabbrica su più piani. Coperture in coppi e tegoli. Gronde in parte il legno e laterizio, in parte in calcestruzzo. Finitura esterna in parte in pietra in parte a intonaco civile. Sono presenti infissi e portelloni in legno e pensiline in coppi e tegoli a protezione degli ingressi.

Note Apparentemente ristrutturato di recente.

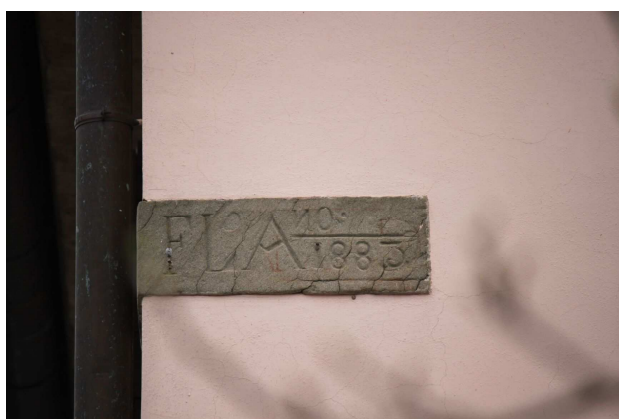
N. Edificio **141** Tav QC_B UTOE 5_Carmignano Ambito RU AA1

Località **Sassolo (La Madonna)** Epoca Anteriore '900 Stato Buono

Descrizione Edificio composto da un unico corpo di fabbrica. Copertura a capanna in coppi e tegoli. Gronda in laterizio. Finitura esterna ad intonaco civile. Sono presenti infissi e portelloni in legno e i davanzali delle finestre sono in pietra.

Note Apparentemente ristrutturato di recente.

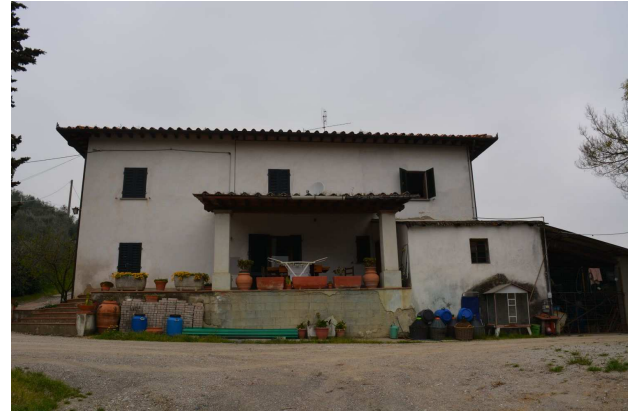
N. Edificio **147** Tav **QC_B** UTOE **5_Carmignano** Ambito RU **AA1**

Località **S. Cristina a Mezzana** Epoca **Postbellico** Stato **Mediocre**
Anteriore '900

Descrizione Edificio composto da un unico corpo di fabbrica su più piani. Copertura a padiglione in coppi e tegoli. Gronda in legno e laterizio. Finitura esterna ad intonaco civile.

Note Apparentemente ristrutturato di recente. L'edificio presenta delle superfetazioni fuori contesto.

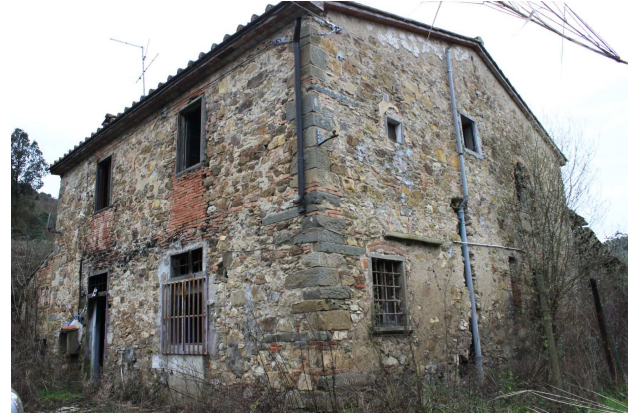
Note ~~Da ristrutturare.~~ **Non ristrutturato alla data del sopralluogo.** Copertura in parte crollata. **Rischio ulteriore grave degrado.**

Prescrizioni **Conservazione impianto e disegno dei fronti. Non consentite addizioni fuori sagoma.**
