COMUNE DI CARMIGNANO

QUADRO CONOSCITIVO DEL TERRITORIO APERTO

CENSIMENTO EDIFICI

VOLUME 2

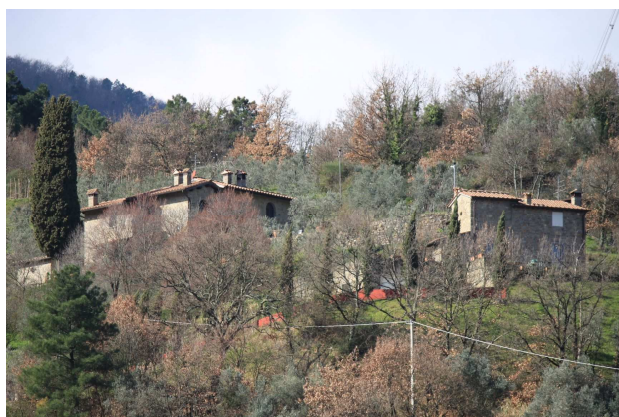
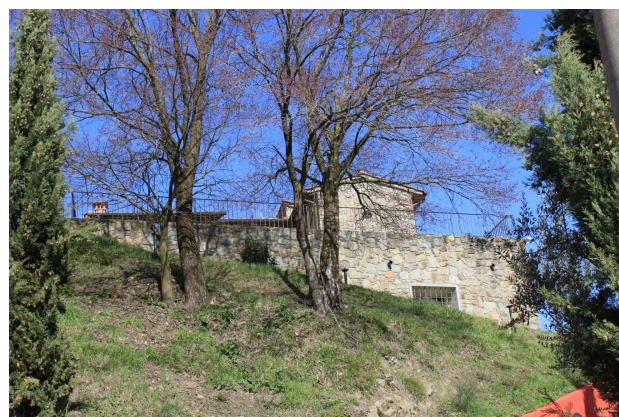
N. Edificio **117** Tav. **QC_A** UTOE **4_Bacchereto** Ambito RU **AA1**

Descrizione Edificio composto da due corpi di fabbrica, su due piani. Coperture di tipologia miste a coppi e tegoli. Finitura esterna in pietra.

Note Ristrutturata di recente.

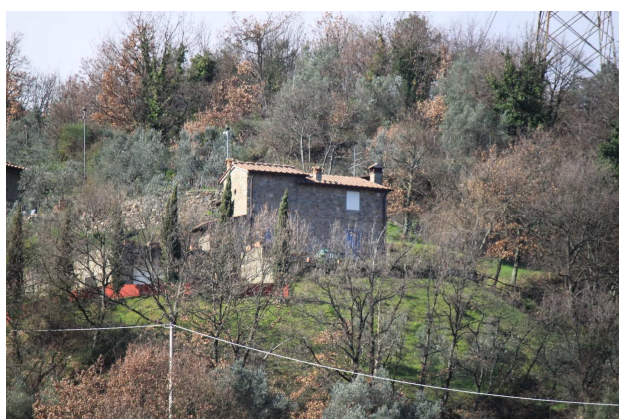
N. Edificio **118** Tav. QC_A UTOE 4_Bacchereto Ambito RU AA1

Descrizione Edificio composto da due corpi di fabbrica, su due piani. Coperture di tipologia miste a coppi e tegoli. Finitura esterna a pietra.

Note Ristrutturato di recente.

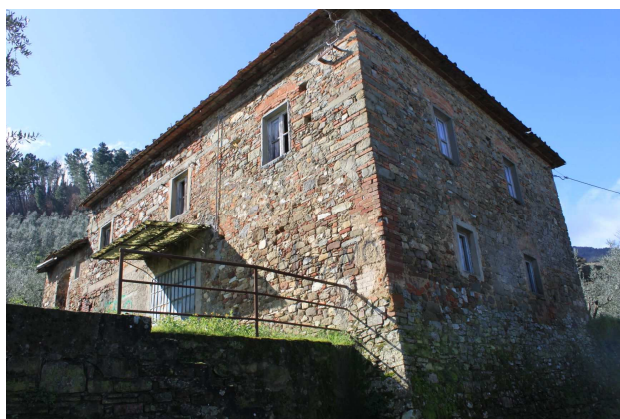
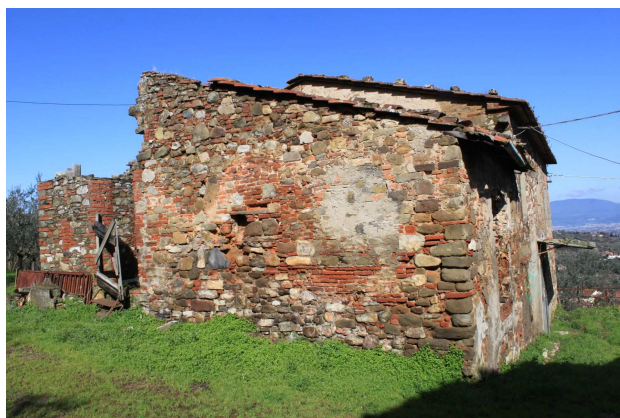
N. Edificio **119** Tav. QC_A UTOE 4_Bacchereto Ambito RU AA1

Località P.Riaccio Epoca **Prebellico** Stato **Pessimo**
Anteriore '900

Descrizione Complesso di edifici composto da 2 immobili su due piani. Coperture di tipologia miste a coppi e tegoli **in parte crollate**. Gronda in laterizio. Finitura esterna in pietra. Presenta cornici alle finestre in pietra. Sui fronti sono presenti tettoie in ferro e lamiera.

Note **Rischio grave di ulteriore degrado, muri esterni in parte crollati.**

Prescrizioni **Interventi di ristrutturazione coerenti con i caratteri dell'edilizia rurale. Conservazione dell'impianto originale.**

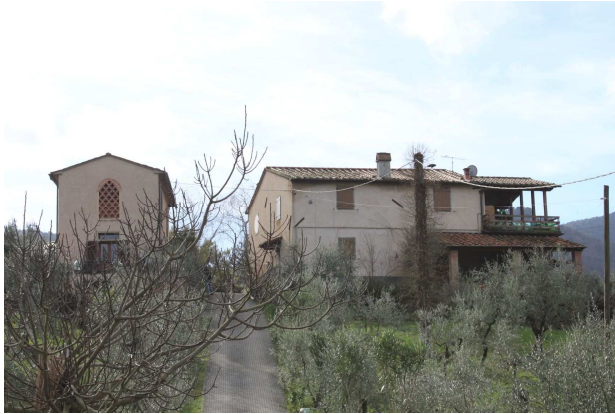
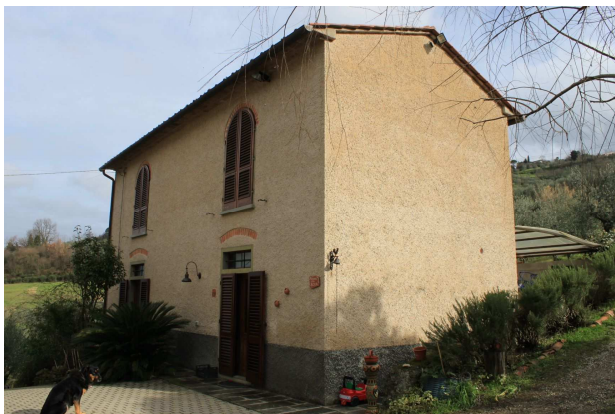
N. Edificio **120** Tav. **QC_A** UTOE **5_Carmignano** Ambito RU **AA1**

Descrizione Complesso di edifici composto da 3 immobili **di cui 2 annessi**. Copertura a capanna. Finitura esterna ad intonaco spruzzato. Sono presenti portelloni in legno di colore marrone, tettoie e pensiline di protezione ai vari ingressi.

Note **Edificio principale** ristrutturato di recente. Sono presenti portelloni in legno di colore marrone, tettoie e pensiline di protezione ai vari ingressi.

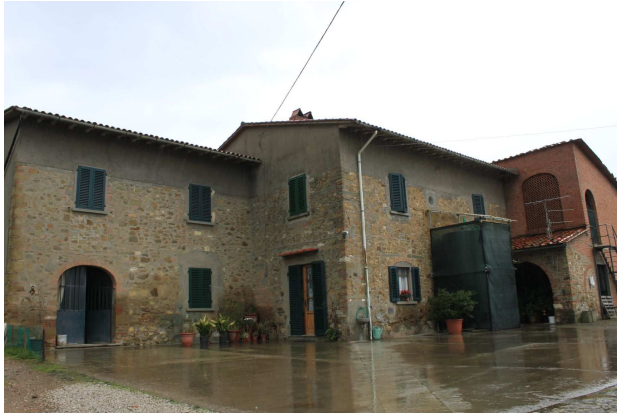
N. Edificio **121** Tav. **QC_A** UTOE **5_Carmignano** Ambito RU **AA3**

Descrizione Edificio composto da più corpi di fabbrica. Copertura a capanna in coppi e tegoli. Gronda in calcestruzzo e laterizio. Finitura esterna a pietra e mattoni. ~~Sono presenti~~ Persiane in legno e davanzali in pietra.

Note Ristrutturato di recente.

Prescrizioni **Non consentita la realizzazione di piscine.**

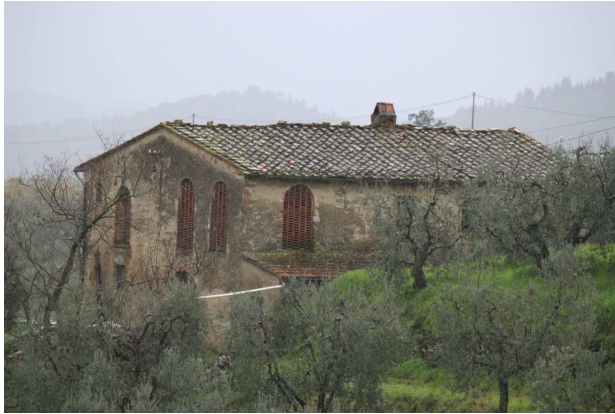
N. Edificio **122** Tav. **QC_A** UTOE **5_Carmignano** Ambito RU **AA3**

Località **P. Ascitutto** Epoca **Postbellico** Stato **Mediocre**
Anteriore '900

Descrizione Edificio composto da un unico corpo di fabbrica. Copertura a capanna in coppi e tegoli. Finitura esterna ad intonaco civile.

Note **Da ristrutturare: Non ristrutturato alla data del sopralluogo.**

Prescrizioni **Non consentita la realizzazione di piscina.**

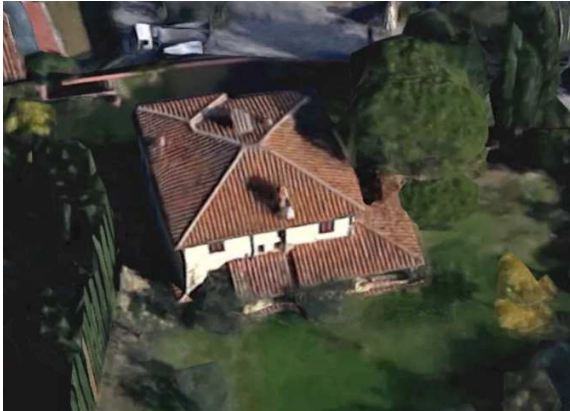
N. Edificio **123** Tav. **QC_A** UTOE **5_Carmignano** Ambito RU **AA1**

Descrizione Edificio composto da più corpi di fabbrica. Coperture di tipologia miste a coppi e tegoli. Finitura esterna ad intonaco civile.

Note **Alla data del sopralluogo** non è stato possibile raggiungere l'edificio.

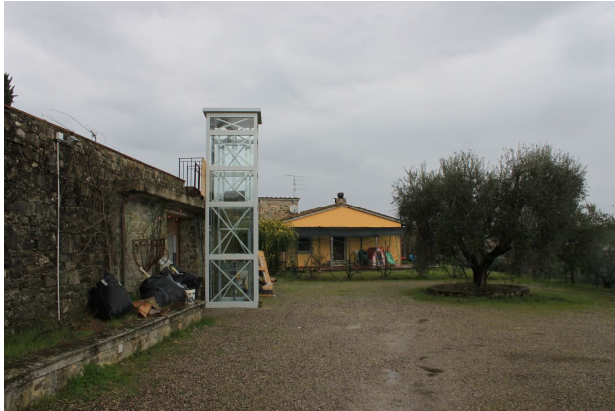
N. Edificio **124** Tav. **QC_A** UTOE **5_Carmignano** Ambito RU **AA1**
RTe.4

Descrizione Edificio composto da più corpi di fabbrica. Coperture di tipologia miste a coppi e tegoli. Finitura esterna ad intonaco civile.

Note Ristrutturato di recente.
Ricade in Area RTe.4 - Villa Pietranera (Art. 39.4 N.T.A. R.U.). Edificio privo di valore architettonico.

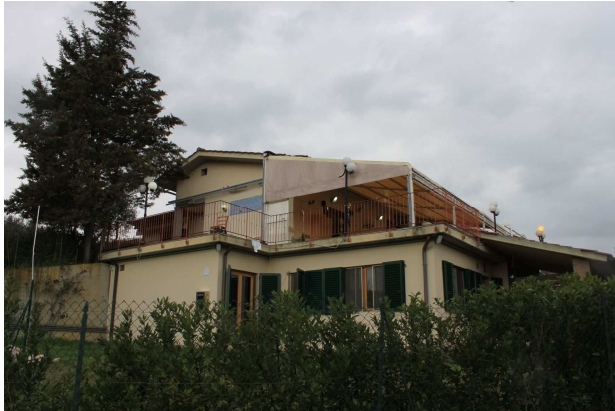
N. Edificio **125** Tav. **QC_A** UTOE **5_Carmignano** Ambito RU **RTe.4**

Descrizione Edificio composto da più corpi di fabbrica ([corpo principale e sue pertinenze](#)). Coperture di tipologia miste a coppi e tegoli. Gronda in calcestruzzo. Finitura esterna ad intonaco civile. ([osservazione 7](#))

Note ~~Ricade in area RTe.4 - Villa Pietranera (Art. 39.4 N.T.A. R.U.)~~. Edificio privo di valore architettonico.

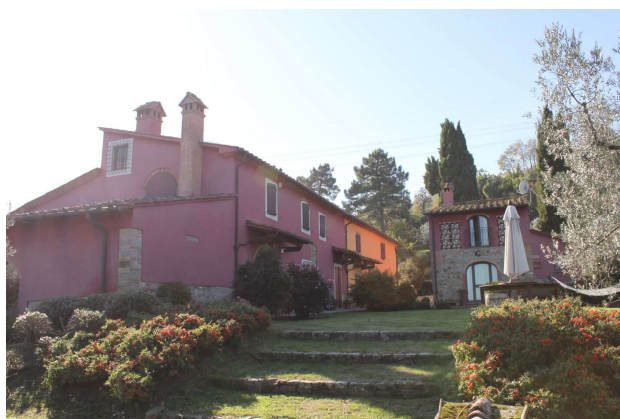
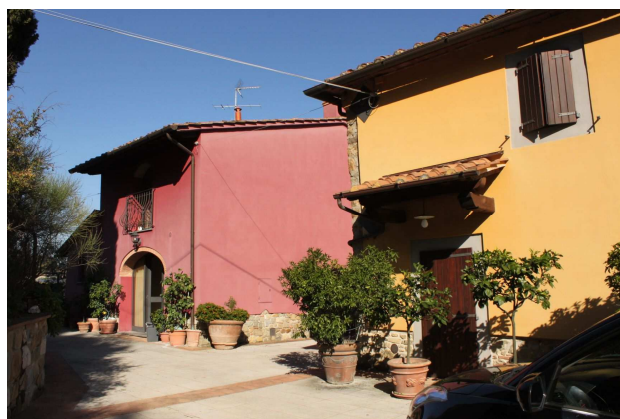
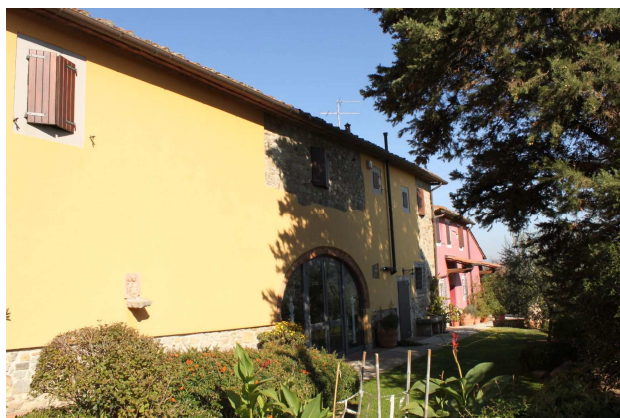
N. Edificio **126** Tav. **QC_A** UTOE **4_Bacchereto** Ambito RU **AA1**

Descrizione **Complesso di edifici composto da 2 immobili. Copertura a falde in coppi e tegoli. Finitura esterna ad intonaco civile.**

Note **Tinteggiatura fuori contesto. **Ristrutturazione recente sostanzialmente conservati i caratteri originari.****

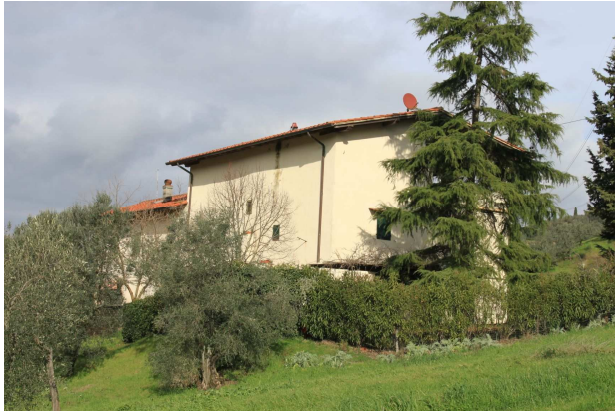
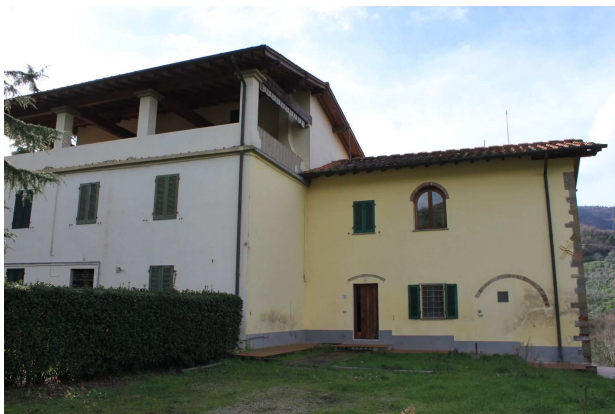
N. Edificio **127** Tav. **QC_A** UTOE **5_Carmignano** Ambito RU **AA1**

Descrizione Edificio composto da più corpi di fabbrica con loggiato, **sul corpo principale su 3 piani** . Copertura a capanna in coppi e tegoli. Gronda in legno e laterizio. Finitura esterna ad intonaco civile. Sono presenti persiane in legno di colore verde.

Note Ristrutturato di recente. La loggia è fuori contesto.

Prescrizioni **Eliminazione degli elementi incoerenti e fuori contesto.**

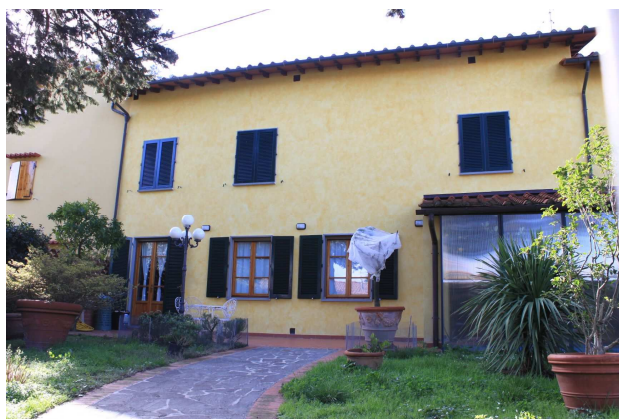
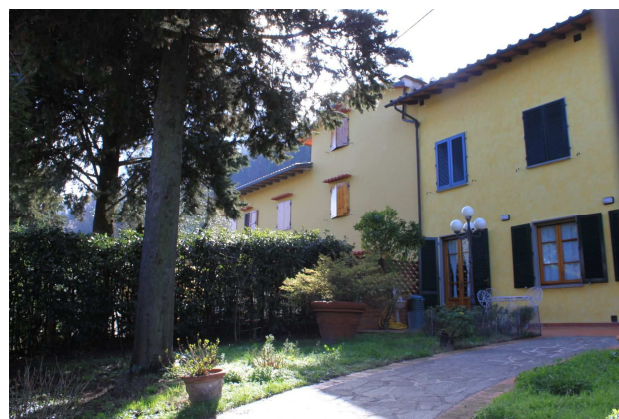
N. Edificio **129** Tav. QC_A UTOE 4_Bacchereto Ambito RU AA1

Descrizione Complesso di edifici composto da 3 più immobili realizzati in tempi diversi anche recenti. Copertura a falde in coppi e tegoli. Finitura esterna ad intonaco civile.

Note Ristrutturato di recente.

Prescrizioni Non è consentita la realizzazione di piscine.

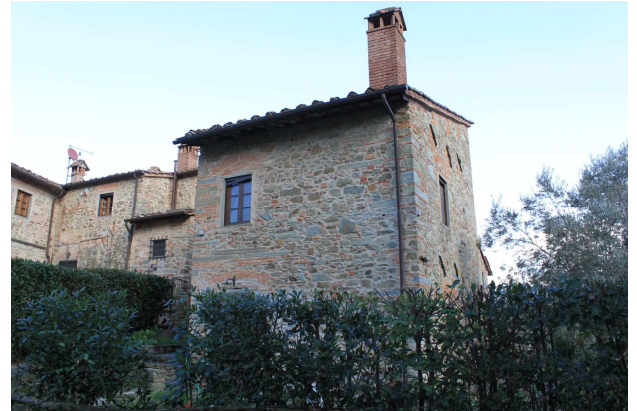
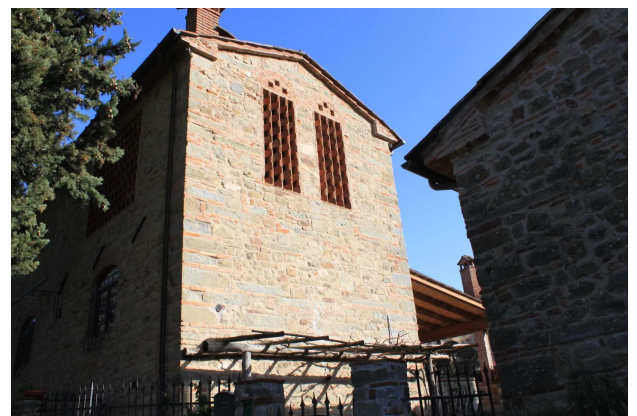
N. Edificio **130** Tav QC_A UTOE 4_Bacchereto Ambito RU AA1

Descrizione Complesso di edifici composto da più immobili. Copertura a capanna in coppi e tegoli. Gronda in laterizio. Finitura esterna a pietra. Sono presenti infissi in legno e le cornici delle finestre sono in pietra.

Note Ristrutturato di recente. **Prevalente valore documentale.**

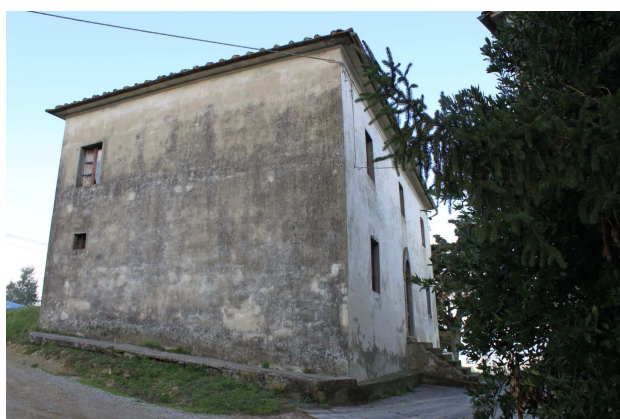
N. Edificio **132** Tav. QC_A UTOE 4_Bacchereto Ambito RU AA1

Località Croce di San Gimignano Epoca ~~Primi del '900~~
Anteriore '900 Stato Mediocre

Descrizione Complesso di edifici composto da 2 immobili su due piani. Copertura a falde in coppi e tegoli. Finitura esterna ad intonaco civile.

Note Non ristrutturato alla data del sopralluogo.

Prescrizioni Conservazione impianto originario e caratteri dell'architettura rurale.

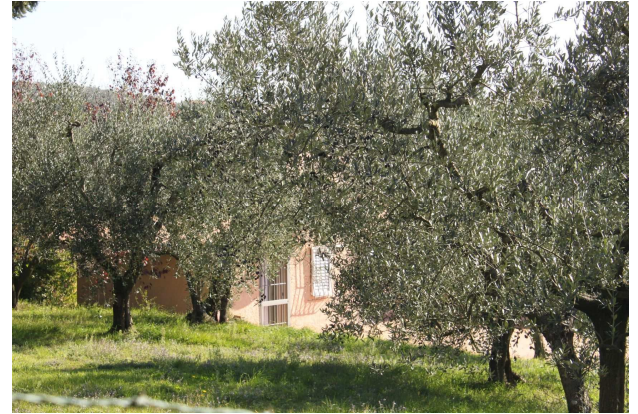
N. Edificio **135** Tav. **QC_A** UTOE **4_Bacchereto** Ambito RU **AA1**

Descrizione **Edificio composto da un unico corpo di fabbrica. Copertura in coppi e tegoli. Finitura esterna ad intonaco spruzzato.**

Note **E' presente una struttura staccata non raggiungibile alla data del sopralluogo.**

Prescrizioni **Non consentiti interventi di demolizione e ricostruzione.**

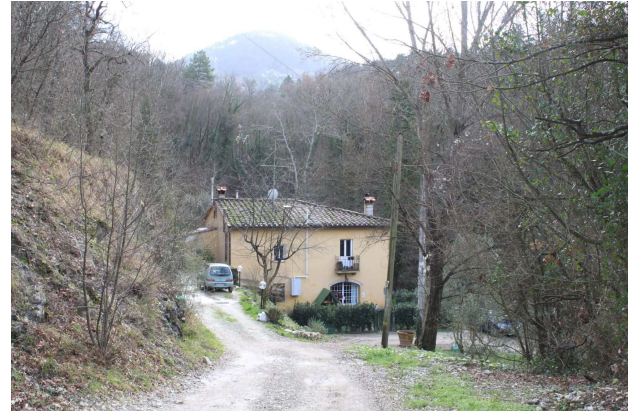
N. Edificio **136** Tav. **QC_A** UTOE **5_Carmignano** Ambito RU **AP3**

Descrizione Edificio composto da un unico corpo di fabbrica. Copertura a padiglione in coppi e tegoli. Gronda in calcestruzzo armato. Finitura esterna ad intonaco civile.

Note L' edificio è stato ristrutturato con elementi fuori contesto.

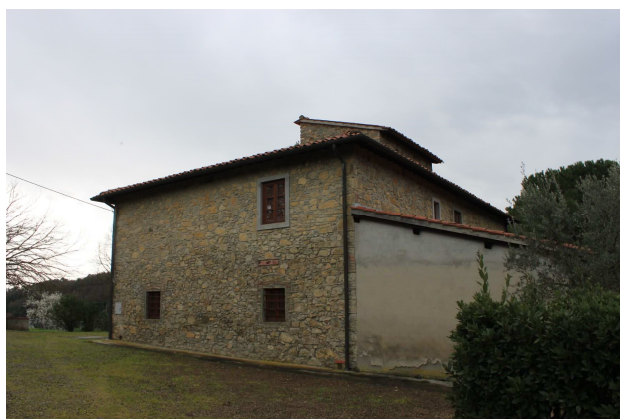
N. Edificio **137** Tav. QC_A UTOE 5_Carmignano Ambito RU AA1

Descrizione Edificio composto da 2 corpi di fabbrica, di cui uno di recente costruzione. Copertura a padiglione in coppi e tegoli. **Torretta centrale**. Finitura esterna a pietra ed a intonaco civile. Sono presenti infissi in legno e ferro.

Note Ristrutturato di recente. **Recente superfetazione con aggiunta di corpo addossato.**

Prescrizioni **Conservazione finitura esterna in pietra.**

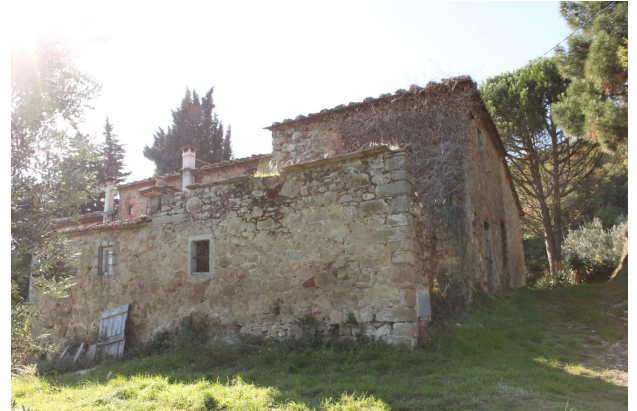
N. Edificio **138** Tav. QC_B UTOE 4_Bacchereto Ambito RU AA1

Località Ritonda Epoca **Prebellico** Stato **Mediocre**
Anteriore '900

Descrizione Edificio composto da più corpi di fabbrica. Copertura in coppi e tegoli. Finitura esterna a pietra.

Note **Parzialmente** ristrutturato di recente con tessitura lapidea fuori contesto.

Prescrizioni **Conservazione dell'impianto originario. Non consentite addizioni fuori sagoma.**

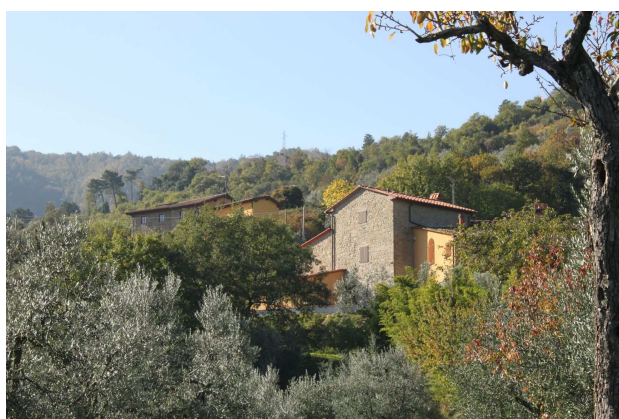
N. Edificio **139** Tav. QC_B UTOE 4_Bacchereto Ambito RU AA1

Descrizione Edificio composto da più corpi di fabbrica su più piani. Coperture in coppi e tegoli. Gronde in parte il legno e laterizio, in parte in calcestruzzo. Finitura esterna in parte in pietra in parte a intonaco civile. Sono presenti infissi e portelloni in legno e pensiline in coppi e tegoli a protezione degli ingressi.

Note Apparentemente ristrutturato di recente.

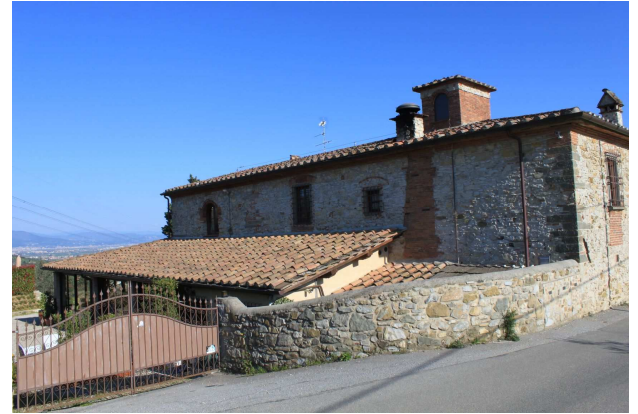
N. Edificio **140** Tav. **QC_B** UTOE **5_Carmignano** Ambito RU **AA1**

Descrizione Edificio composto da più corpi di fabbrica. Copertura a padiglione in coppi e tegoli. Gronda in laterizio. Finitura esterna in pietra ed a intonaco civile sul corpo accessorio Sono presenti infissi in legno.

Note **Impianto cinquecentesco. Numerose trasformazioni anche recenti.** Apparentemente ristrutturato di recente.

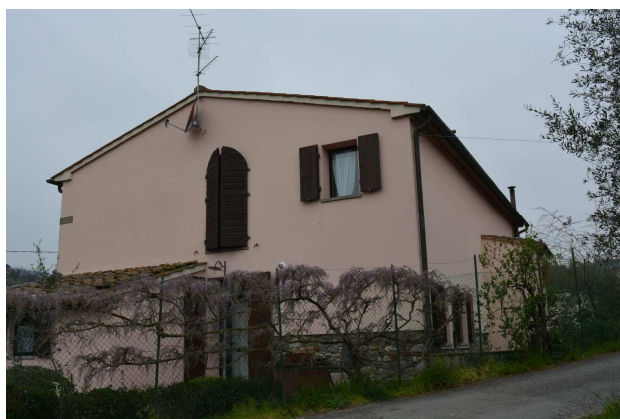
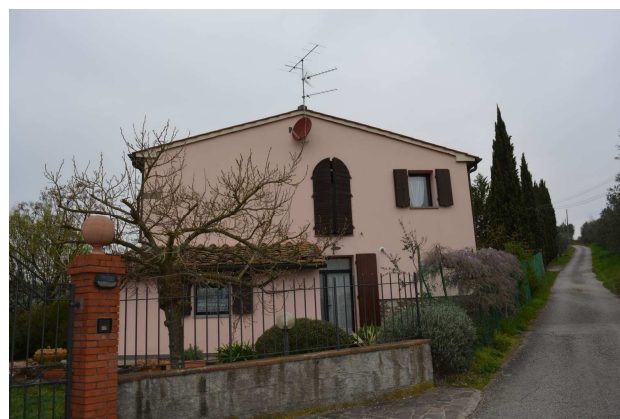
N. Edificio **141** Tav. **QC_B** UTOE **5_Carmignano** Ambito RU **AA1**

Descrizione Edificio composto da un unico corpo di fabbrica. Copertura a capanna in coppi e tegoli. Gronda in laterizio. Finitura esterna ad intonaco civile. Sono presenti infissi e portelloni in legno e i davanzali delle finestre sono in pietra.

Note Apparentemente ristrutturato di recente.

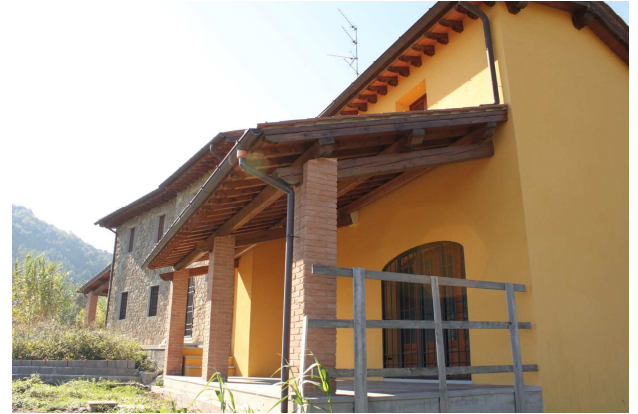
N. Edificio **142** Tav ~~QC_G~~
QC_B UTOE 4_Bacchereto Ambito RU AA1

Descrizione Edificio composto da più corpi di fabbrica su più piani. Copertura a capanna e a falda unica in coppi e tegoli. Gronda in legno e laterizio. Finitura esterna in parte in pietra in parte a intonaco civile. Sono presenti infissi in legno; alcune finestre sono riquadrate in pietra; si rileva la presenza di portici con copertura in coppi e tegoli.

Note Ristrutturazione **recente** filologicamente adeguata ad esclusione della scelta cromatica della tinteggiatura dell'intonaco.

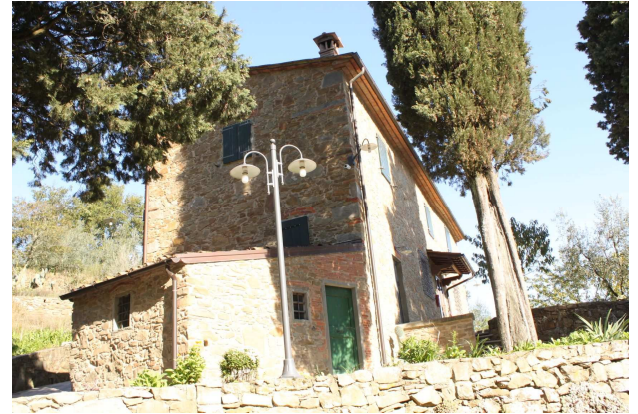
N. Edificio **144** Tav. **QC_B** UTOE ? Ambito RU **AA1**

Descrizione Complesso composto da 2 immobili su più piani. Copertura a capanna ed a falda unica in coppi e tegoli. Gronda in laterizio. Finitura esterna a pietra. Sono presenti infissi e portelloni in legno.

Note Apparentemente ristrutturato di recente. Ristrutturazione filologicamente adeguata, ad eccezione della tettoia aggettante sull'ingresso.

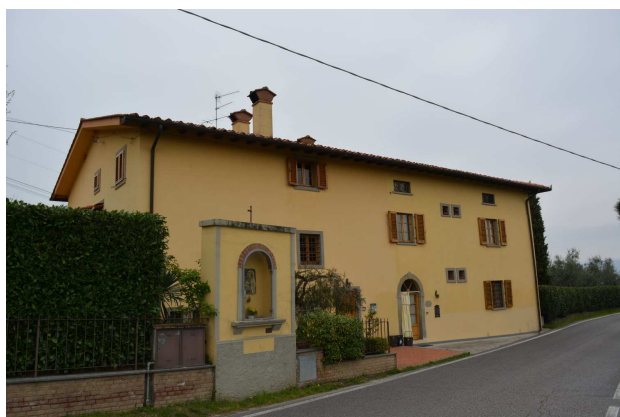
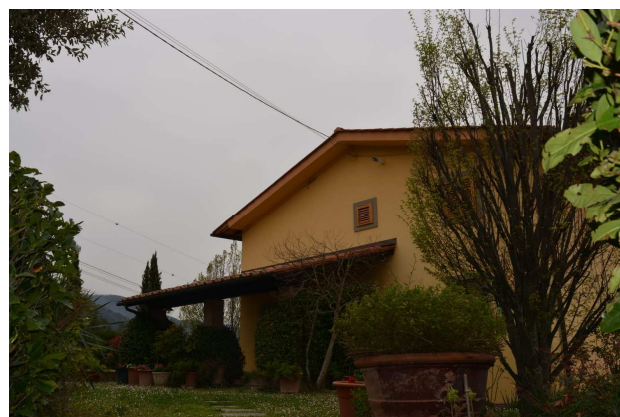
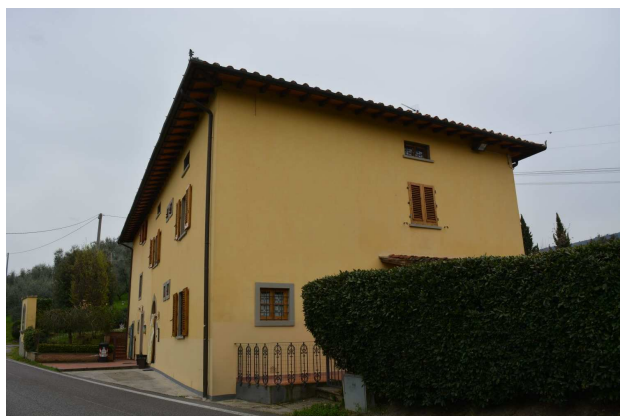
N. Edificio **146** Tav QC_B UTOE 5_Carmignano Ambito RU AA1

Località S. Cristina a Mezzana Epoca **Prebellico** Stato Buono
Anteriore '900

Descrizione Edificio composto da un unico corpo di fabbrica su più piani. Copertura a padiglione in coppi e tegoli. Gronda in legno e laterizio. Finitura esterna ad intonaco civile.

Note Apparentemente ristrutturato di recente **con introduzione di elementi fuori contesto.**

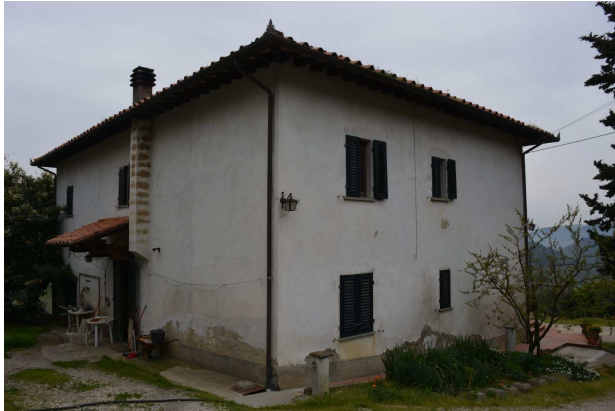
N. Edificio **147** Tav. **QC_B** UTOE **5_Carmignano** Ambito RU **AA1**

Località **S. Cristina a Mezzana** Epoca **Postbellico** Stato **Mediocre**
Anteriore '900

Descrizione Edificio composto da un unico corpo di fabbrica su più piani. Copertura a padiglione in coppi e tegoli. Gronda in legno e laterizio. Finitura esterna ad intonaco civile.

Note Apparentemente ristrutturato di recente. L'edificio presenta delle superfetazioni fuori contesto.

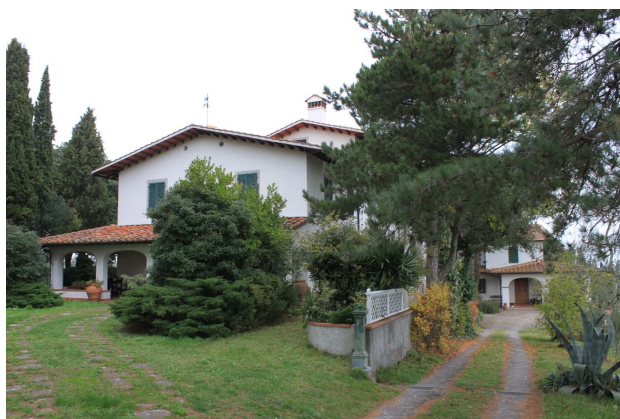
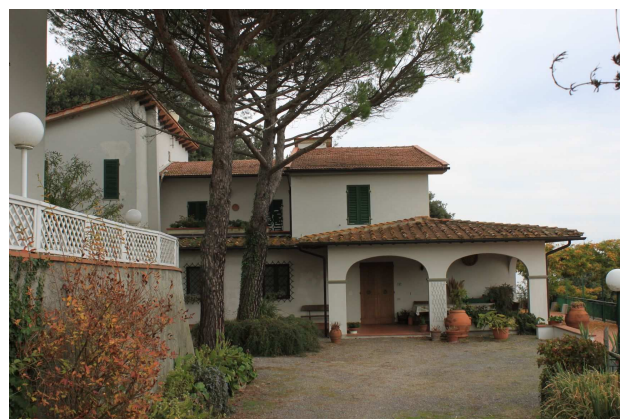
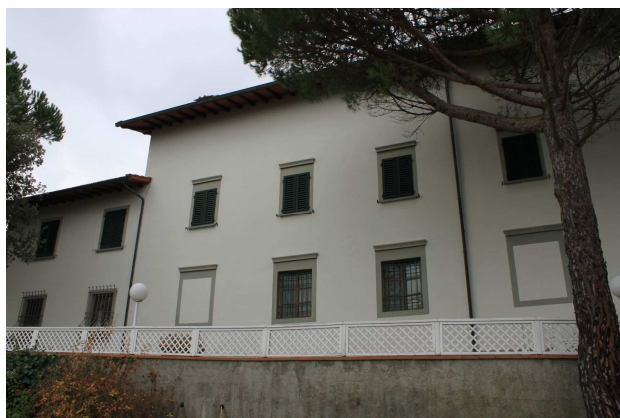
N. Edificio **148** Tav. QC_B UTOE 6_Montalbano Ambito RU AA1

Località **Forinia** Epoca **Postbellico** Stato **Buono**
Fornia **Anteriore '900**

Descrizione Complesso di edifici composto da 2 immobili su più piani. Copertura di varia tipologia in coppi e tegoli. Gronda in legno e laterizio. Finitura esterna ad intonaco civile **di colore bianco**. ~~Tinteggiatura dell'esterno colore bianco~~. Sono presenti infissi in legno, persiane in legno di colore verde e portici fuori contesto.

Note Apparentemente ristrutturato di recente **con elementi fuori contesto**. Tinteggiatura dell'esterno di colore bianco.

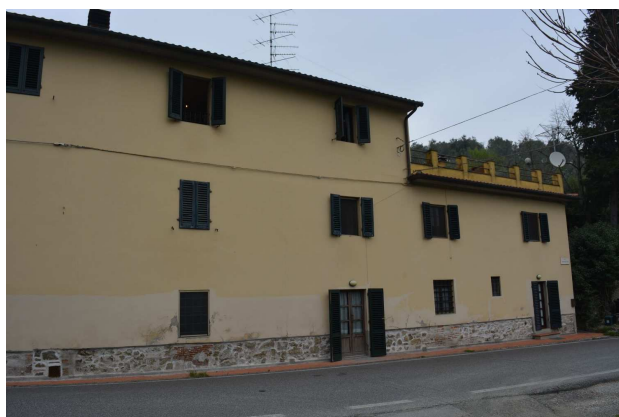
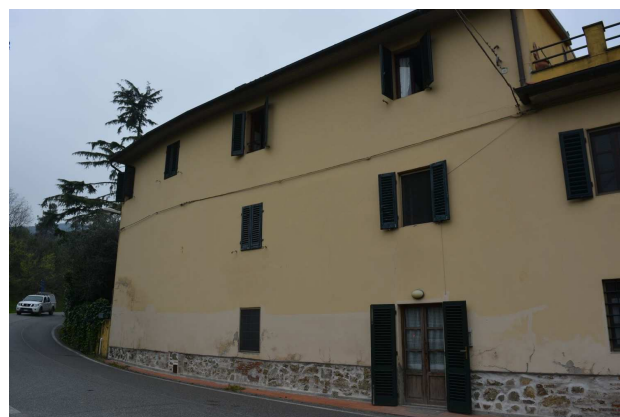
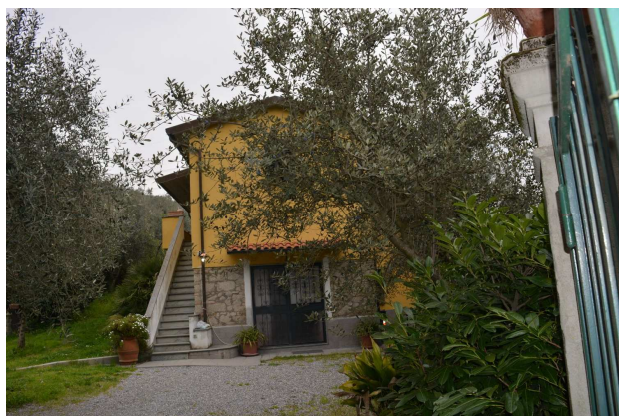
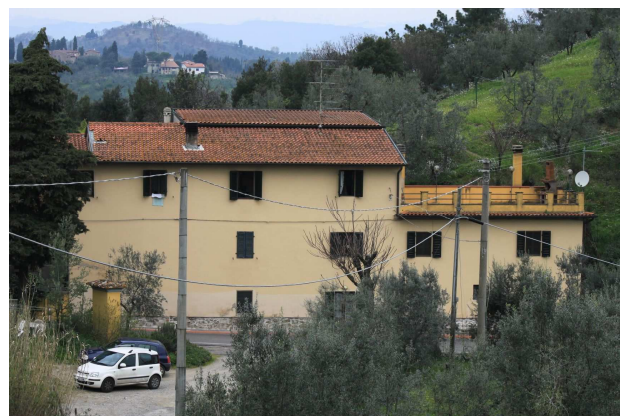
N. Edificio **149** Tav. **QC_B** UTOE **5_Carmignano** Ambito RU **AA1**

Località **Madonna del Papa** Epoca **Prebellico** Stato **Buono**

Descrizione Edificio composto da più corpi di fabbrica **a 2 e 3 piani**. Copertura a capanna in coppi e tegoli. Gronda in calcestruzzo. Finitura esterna ad intonaco civile. Sono presenti persiane in legno di colore verde e infissi in legno.

Note E' presente una terrazza sulla porzione nord-est.

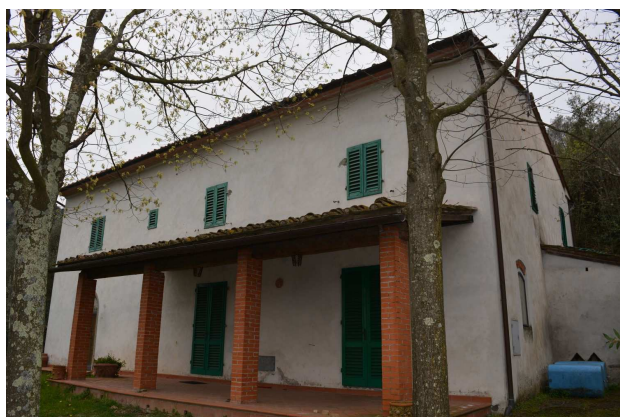
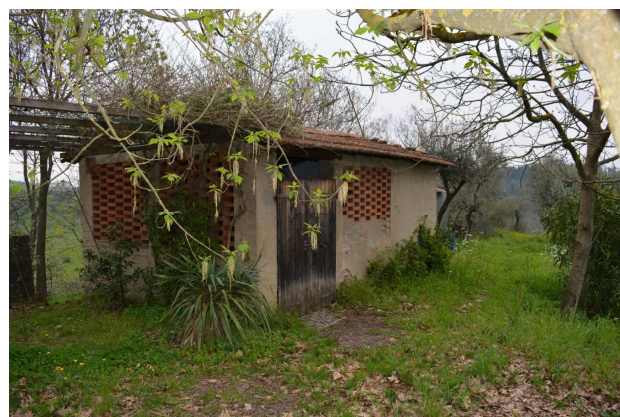
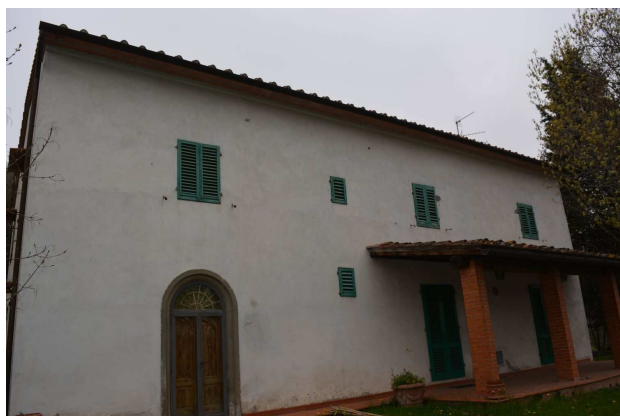
N. Edificio **150** Tav. QC_B UTOE 6_Montalbano Ambito RU AA1

Località **Madonna del Papa** Epoca **Prebellico** Stato **Buono**

Descrizione Edificio composto da 2 corpi di fabbrica su più piani + **annesso separato**. Copertura del corpo principale a capanna a coppi e tegoli. Gronda in laterizio. Finitura esterna ad intonaco civile. Sono presenti persiane in legno di colore verde.

Note Apparentemente ristrutturato di recente. Portico fuori contesto.

Prescrizioni **Eliminazione elementi incoerenti e fuori contesto.**

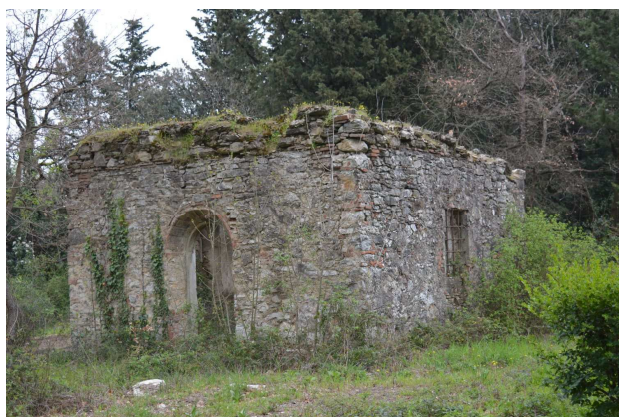
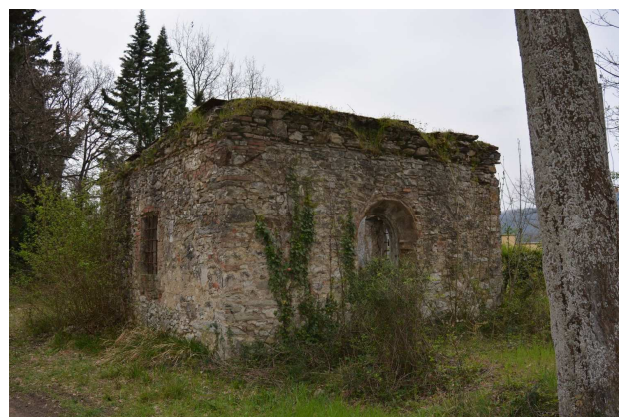
N. Edificio **152** Tav. **QC_B** UTOE **5_Carmignano** Ambito RU **AA1**

Località **Poggio dei colli** Epoca **Primi del '900** Stato **Pessimo**
Anteriore '900 **Rudere**

Descrizione **Rudere** **Murature residue** in pietra.

Note **Da ristrutturare:**

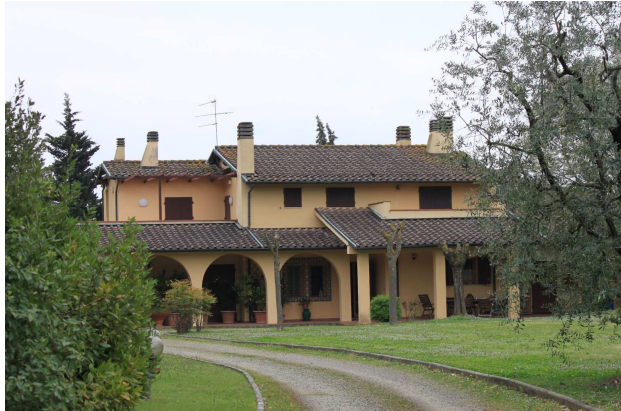
N. Edificio **153** Tav **QC_B** UTOE **5_Carmignano** Ambito RU **AA1**

Località **Poggio dei Colli** Epoca **Recente** Stato **Buono**

Descrizione **Edificio composto da un unico corpo di fabbrica su più piani. Copertura in coppi e tegoli. Copertura articolata su più livelli. Finitura esterna ad intonaco civile. Sono presenti infissi e portelloni in legno.**

Prescrizioni **Non consentiti interventi di demolizione e ricostruzione.**

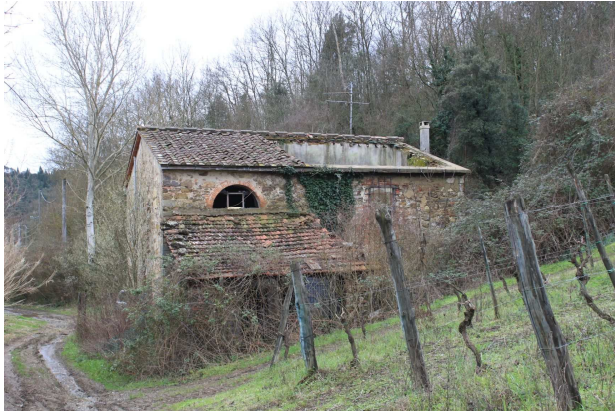
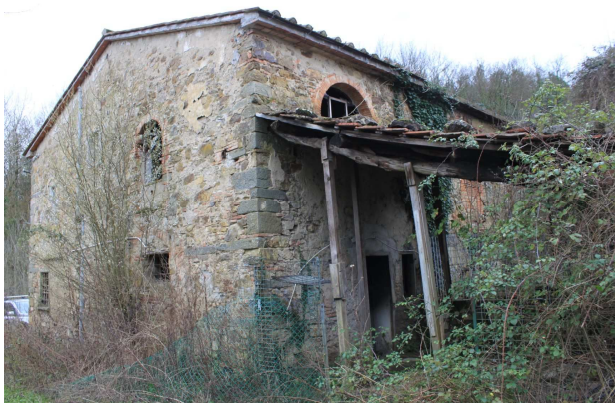
Note ~~Da ristrutturare:~~ **Non ristrutturato alla data del sopralluogo.** Copertura in parte crollata. **Rischio ulteriore grave degrado.**

Prescrizioni **Conservazione impianto e disegno dei fronti. Non consentite addizioni fuori sagoma.**

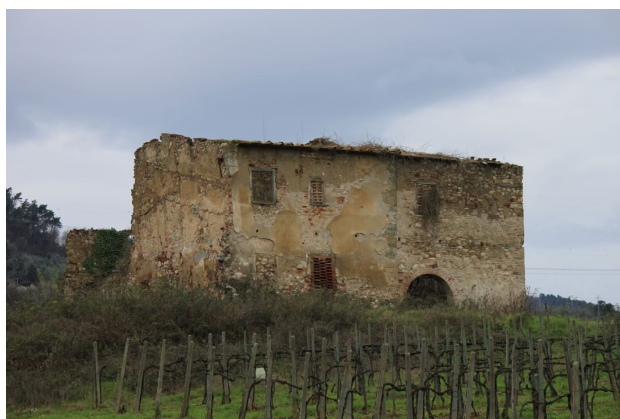
Note **Copertura crollata. Rischio ulteriore grave degrado.**

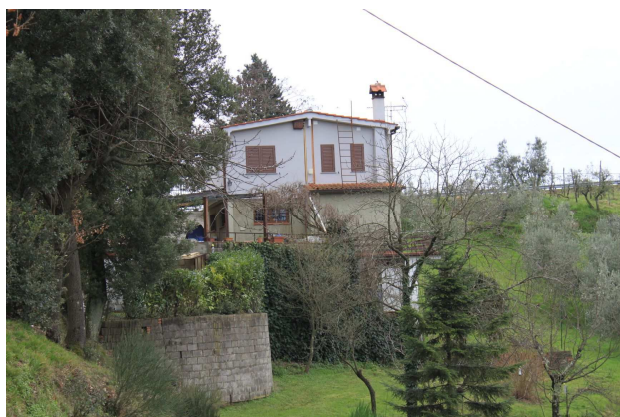
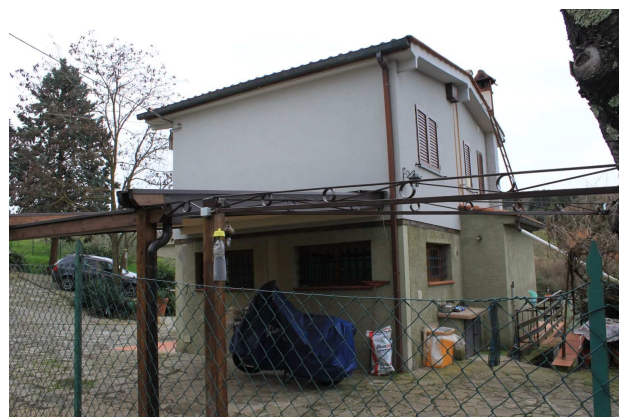
N. Edificio **164** Tav. QC_B UTOE 6_Montalbano Ambito RU AA1

Località L' Albanella Epoca Recente Stato Buono

Descrizione Edificio composto da un unico corpo di fabbrica su 2 livelli. Copertura a capanna in coppi e tegoli. Gronda in calcestruzzo. Finitura esterna ad intonaco civile.

Note **Presenza di tettoie e corpi addossati. Edificio privo di valore architettonico.**

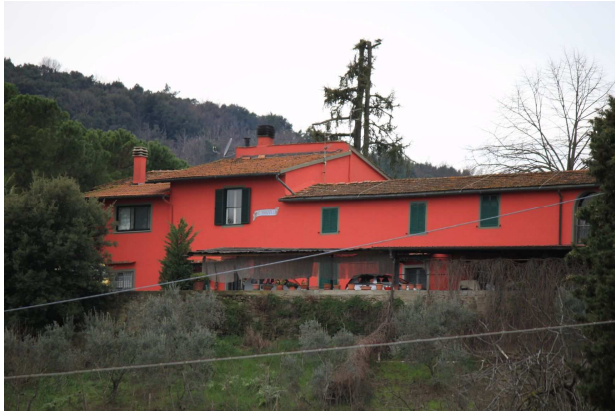
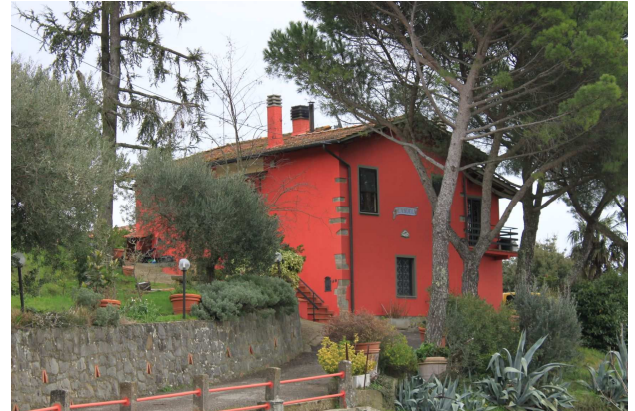
N. Edificio **165** Tav. QC_B UTOE 6_Montalbano Ambito RU AA1

Località L' Albanella Epoca Prebellico Stato **Buono**

Descrizione Edificio composto da più corpi di fabbrica su 2 piani. Copertura a capanna in coppi e tegoli. Gronda in legno e laterizio. Finitura esterna ad intonaco civile **colore rosso**. ~~Il colore della tinteggiatura è rosso~~. Le finestre sono riquadrate con pittura di colore grigio. Sono state evidenziate alcune pietra d'angolo.

Note Ristrutturata di recente.

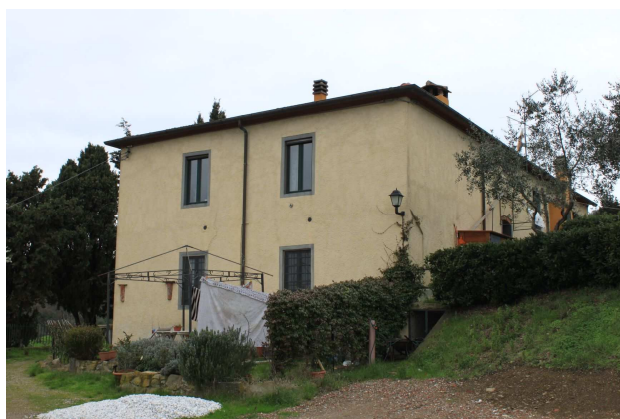
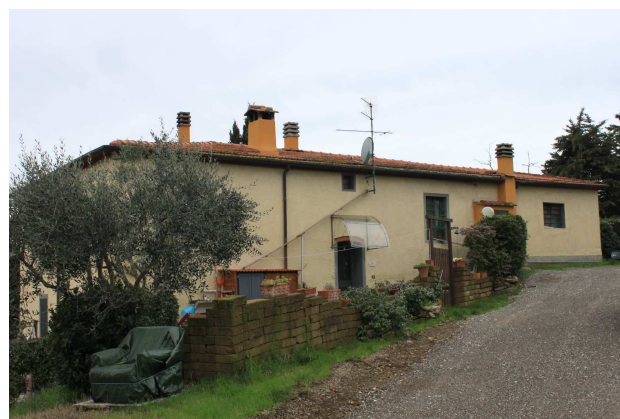
N. Edificio **166** Tav. QC_B UTOE 6_Montalbano Ambito RU AA1

Località Poggino Epoca Prebellico Stato Buono

Descrizione Edificio composto da un unico corpo di fabbrica su due livelli. Coperture di tipologia miste a coppi e tegoli. Gronda in laterizio. Finitura esterna ad intonaco civile.

Note Ristrutturato di recente.

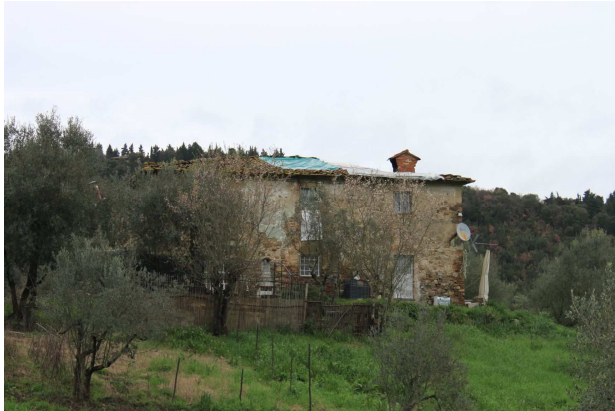
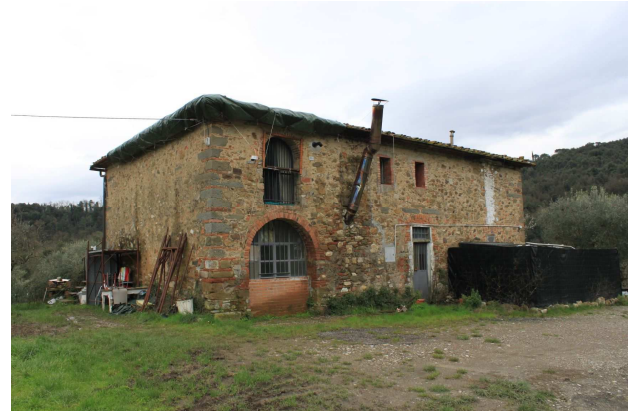
N. Edificio **167** Tav. **QC_B** UTOE **6_Montalbano** Ambito RU **AA1**

Località **Carpineto** Epoca **Prebellico** Stato **Mediocre**
Anteriore '900

Descrizione Edificio composto da più corpi di fabbrica su 2 piani. Coperture di tipologia miste a coppi e tegoli. Gronda in laterizio. Finitura esterna a pietra.

Note **Non ristrutturata alla data del sopralluogo. Prevalente valore documentale.**

Prescrizioni **Non consentite addizioni fuori sagoma.**

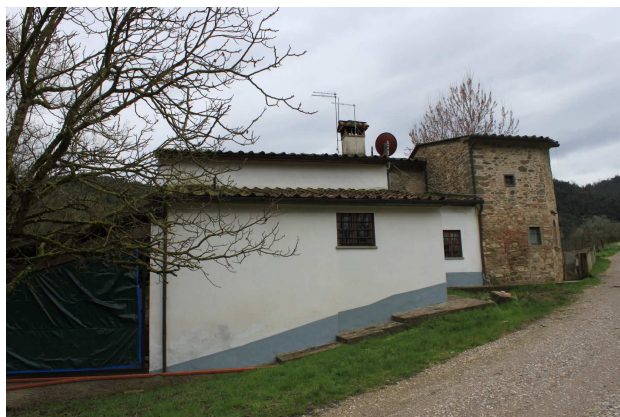
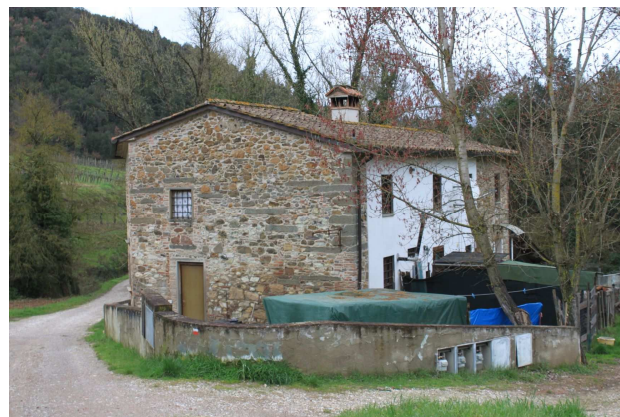
N. Edificio **168** Tav. QC_B UTOE 6_Montalbano Ambito RU AP2

Località Carpineto Epoca Prebellico Anteriore '900 Stato Buono

Descrizione Edificio composto da più corpi di fabbrica su 2 piani. Coperture di tipologia miste a coppi e tegoli. Gronda in laterizio. Finitura esterna in parte ad intonaco civile in parte in pietra. Sono presenti infissi in legno, alcune finestre sono riquadrate in pietra, mentre altre presentano il solo davanzale in pietra.

Note **Situato tra Torrente Carpineto e Rio Rigoccioli.** Ristrutturato di recente.

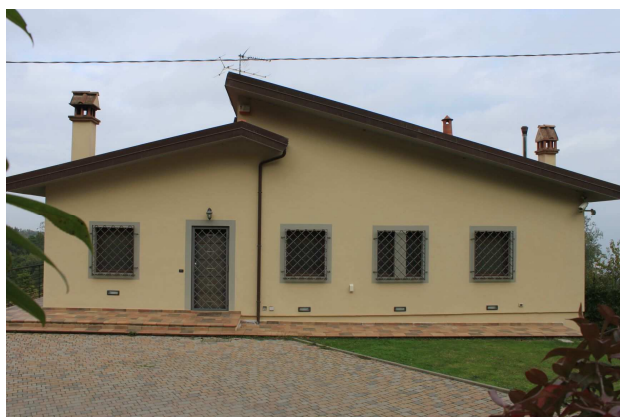
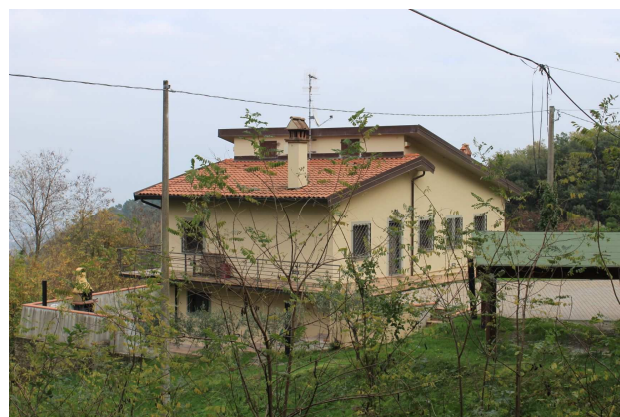
N. Edificio **169** Tav. QC_B UTOE 6_Montalbano Ambito RU AA1

Località Villa Annunziata Epoca Recente Stato Buono

Descrizione Edificio composto da un unico corpo di fabbrica su due livelli. Copertura a falde a coppi e tegoli. Gronda in calcestruzzo. Finitura esterna ad intonaco civile.

Note Edificio privo di valore architettonico.

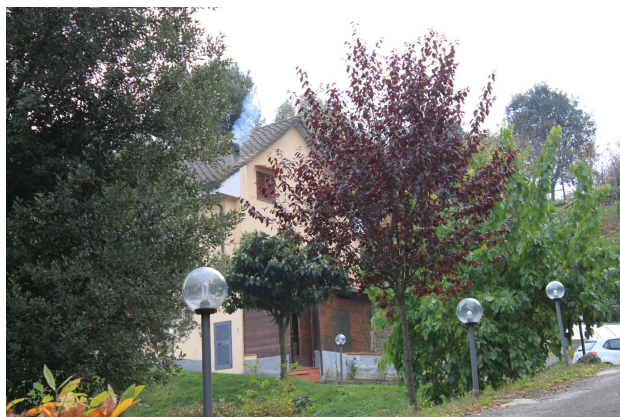
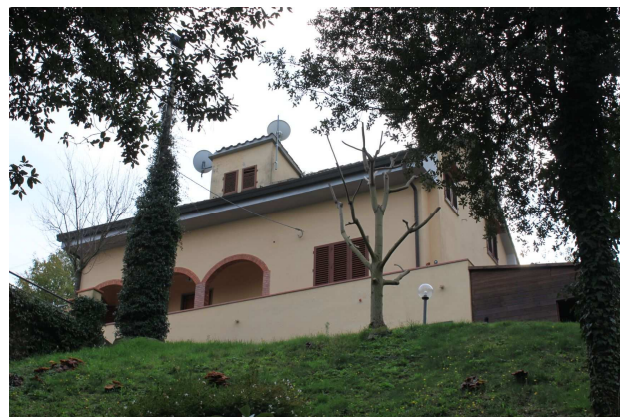
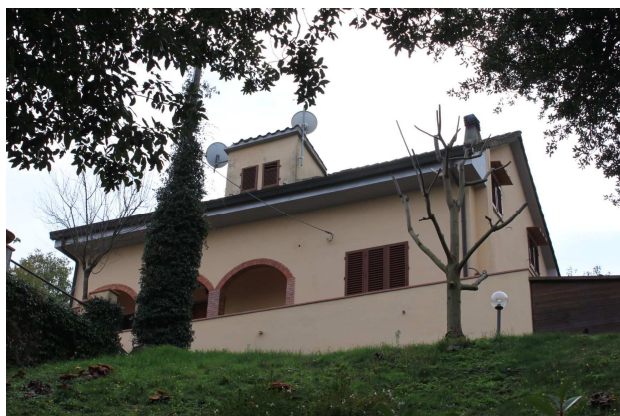
N. Edificio **170** Tav. QC_B UTOE 6_Montalbano Ambito RU AA1

Località Villa Annunziata Epoca Recente Stato Buono

Descrizione Edificio composto da più corpi di fabbrica su due livelli con altana. Coperture di tipologia mista. Gronda in calcestruzzo. Finitura esterna ad intonaco civile.

Note Costruito recentemente: **Edificio sostanzialmente coerente con il contesto.**

Prescrizioni **Non consentiti interventi di demolizione e ricostruzione.**

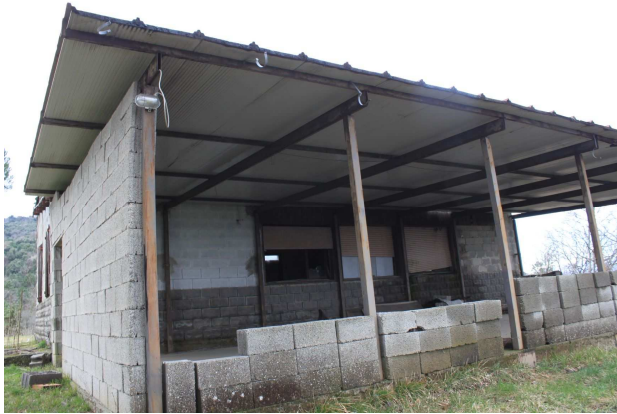
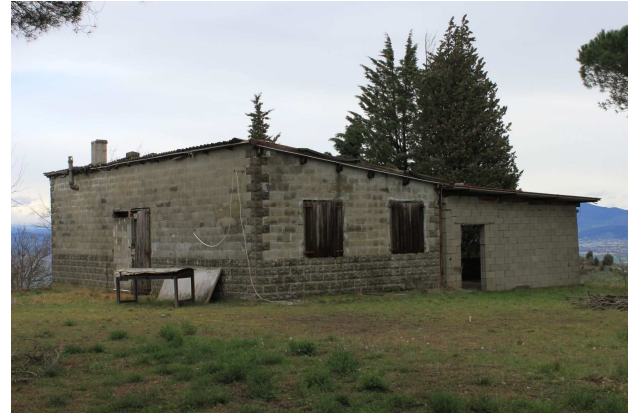
N. Edificio **171** Tav. **QC_B** UTOE **6_Montalbano** Ambito RU **AA1**

Località **Pian delle Forche** Epoca **Recente** Stato **Pessimo**

Descrizione **Edificio composto da più corpi di fabbrica. Copertura in lamiera. Finitura esterna in cantoni e in pietra.**

Note **Edificio privo di valore architettonico.**

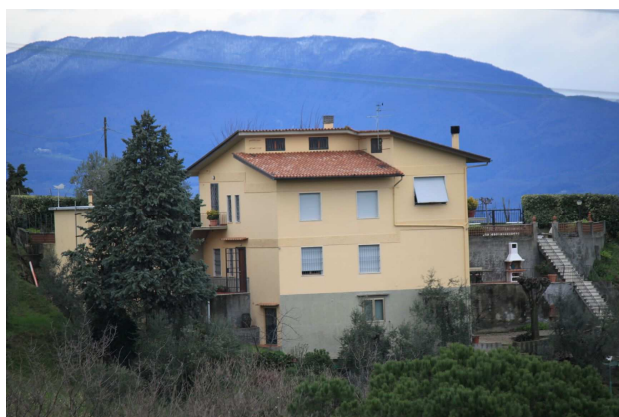
N. Edificio **172** Tav. **QC_B** UTOE **6_Montalbano** Ambito RU **AA1**

Località **L' Albanella** Epoca **Recente** Stato **Buono**

Descrizione Edificio composto da più corpi di fabbrica su 3 piani più sottotetto. Coperture di tipologia mista a coppi e tegoli. Gronda in calcestruzzo. Finitura esterna ad intonaco civile. Sono presenti rotolanti di colore bianco.

Note **Edificio privo di valore architettonico.**
