COMUNE DI CARMIGNANO

QUADRO CONOSCITIVO DEL TERRITORIO APERTO

CENSIMENTO EDIFICI

VOLUME 2

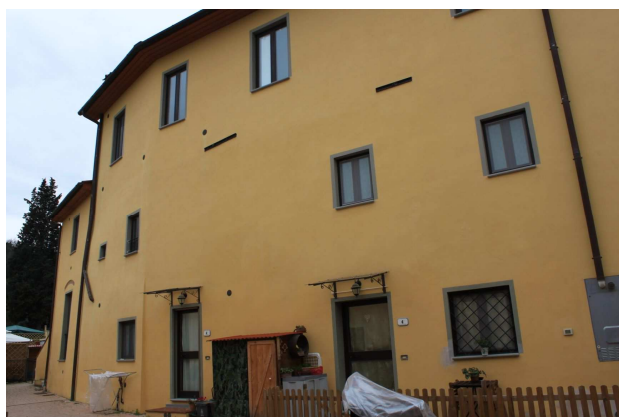
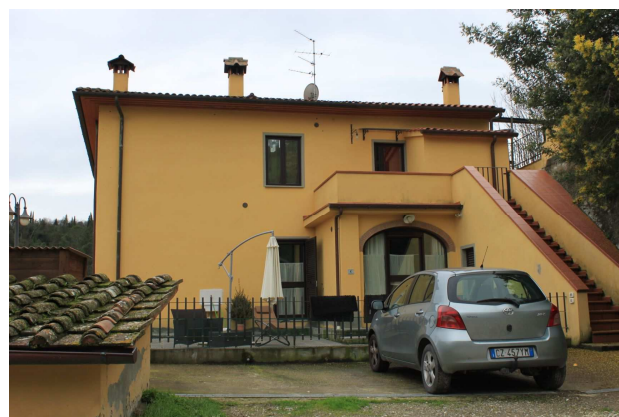
N. Edificio **173** Tav. **QC_B** UTOE **6_Montalbano** Ambito RU **AA1**

Località **Le Case** Epoca **Prebellico** Stato **Buono**
Anteriore '900

Note Ristrutturato di recente. **Parte di un nucleo comprendente gli edifici 174 - 175.**

Prescrizioni **Non consentita la realizzazione di piscine.**

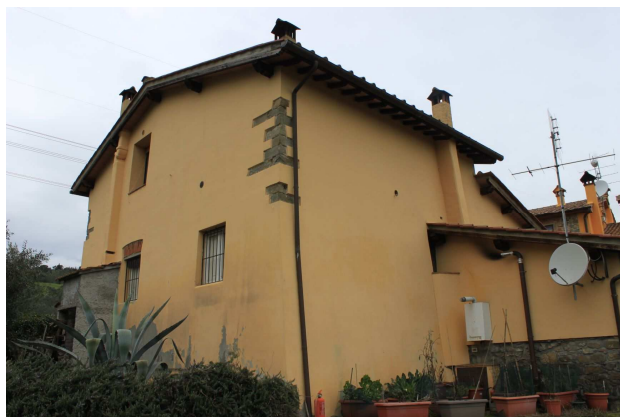
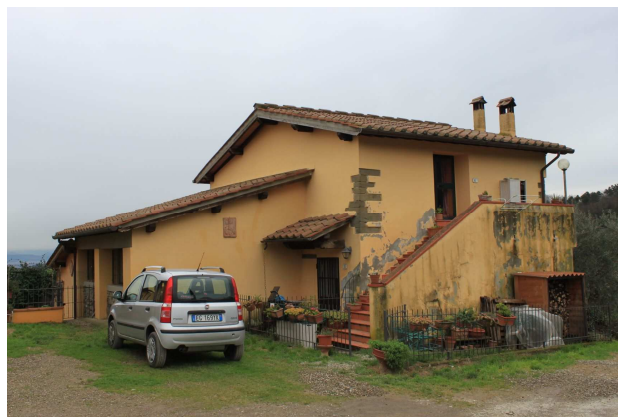
N. Edificio **188** Tav. **QC_B** UTOE **6_Montalbano** Ambito RU **AA1**

Località **P. Valle** Epoca **Prebellico** Stato **Buono**
Anteriore '900

Descrizione Edificio composto da più corpi di fabbrica su più livelli. Coperture a capanna in coppi e tegoli. Gronda in legno e laterizio. Finitura esterna ad intonaco civile. Sono presenti pensiline in coppi e tegoli a protezione degli ingressi.

Note Ristrutturato di recente.

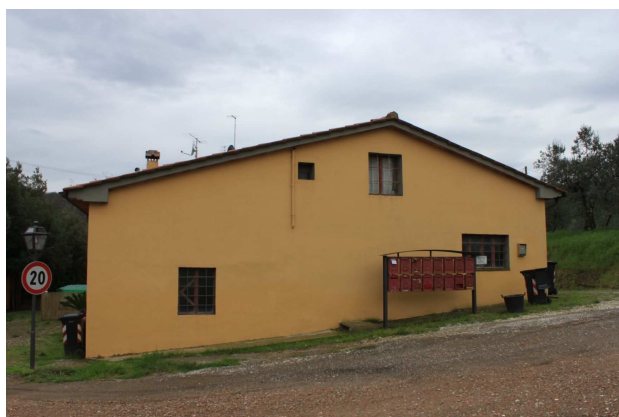
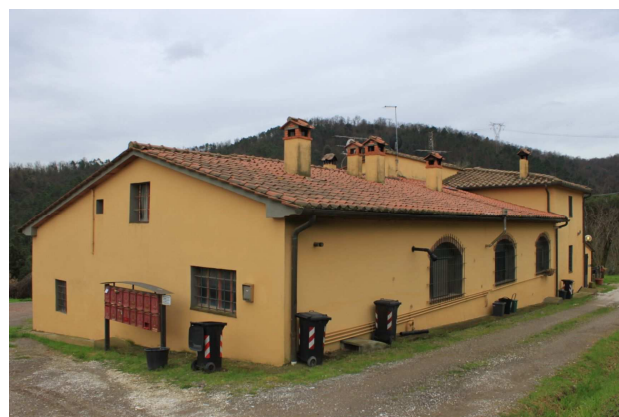
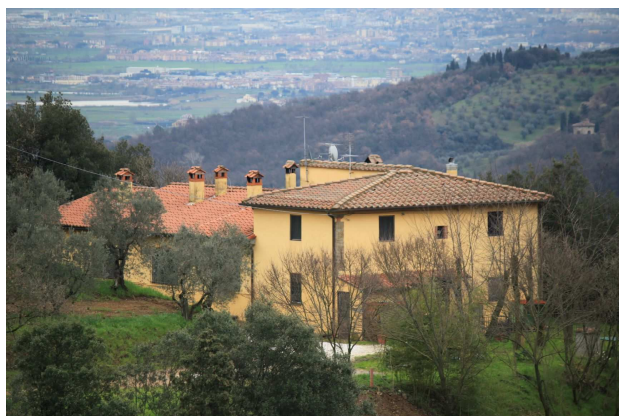
N. Edificio **189** Tav. QC_B UTOE 6_Montalbano Ambito RU AA1

Località P. Valle Epoca **Prebellico** Stato **Buono**
Anteriore '900

Descrizione Edificio composto da più corpi di fabbrica su più livelli. Coperture di tipologia mista a coppi e tegoli. Gronda in calcestruzzo e laterizio. Finitura esterna ad intonaco civile.

Note Ristrutturato di recente.

Prescrizioni **Non consentita la realizzazione di piscine.**

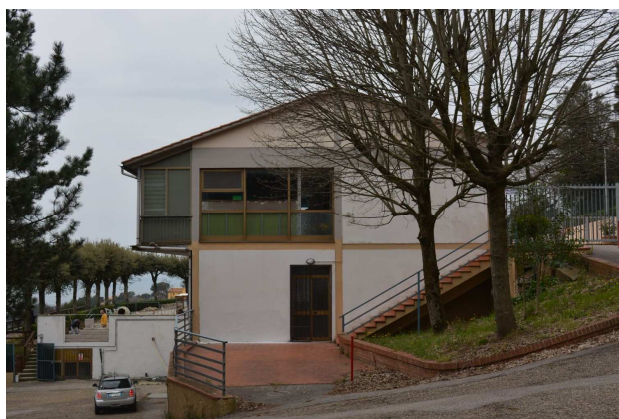
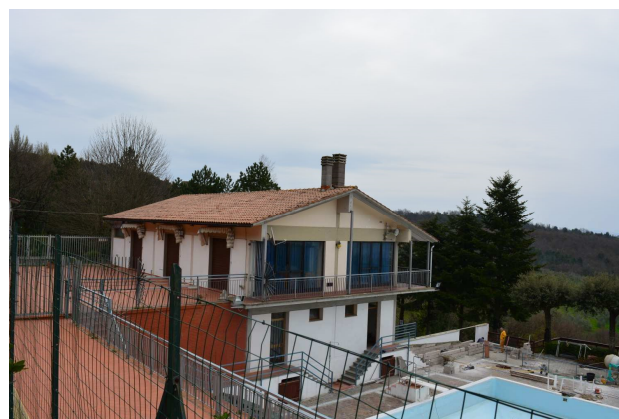
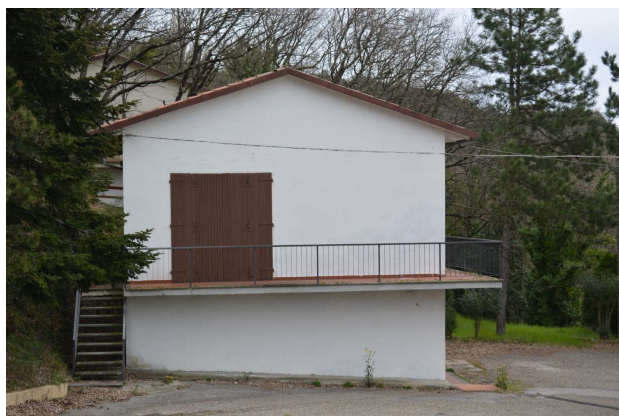
N. Edificio **190** Tav. QC_B UTOE 6_Montalbano Ambito RU RTe.5

Località Pietramarina Epoca Recente Stato Buono

Descrizione Edificio composto da più corpi di fabbrica su più livelli. Copertura a capanna in coppi e tegoli. Gronda in calcestruzzo e laterizio. Finitura esterna ad intonaco civile.

Note Edificio non residenziale.
Edificio privo di valore architettonico.

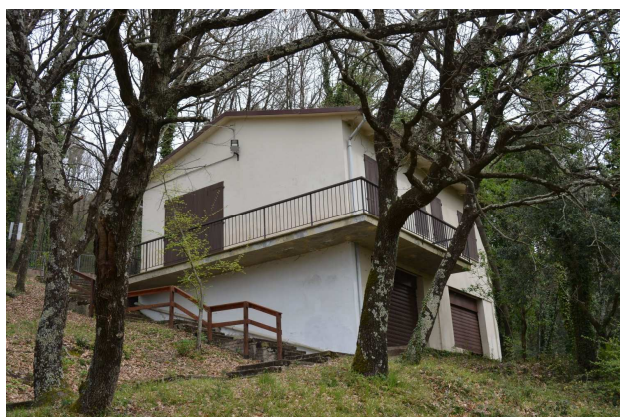
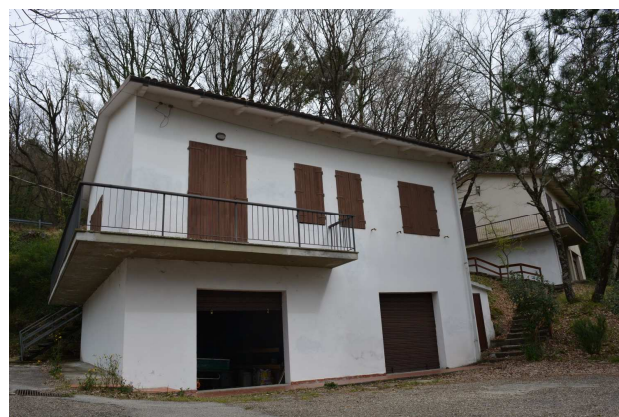
N. Edificio **191** Tav **QC_B** UTOE **6_Montalbano** Ambito RU **RTe.5**

Località **Pietramarina** Epoca **Recente** Stato **Buono**

Descrizione **Edificio composto da un unico corpo di fabbrica. Copertura a capanna in coppi e tegoli. Gronda in calcestruzzo e laterizio. Finitura esterna ad intonaco civile.**

Note **Edificio privo di valore architettonico.**

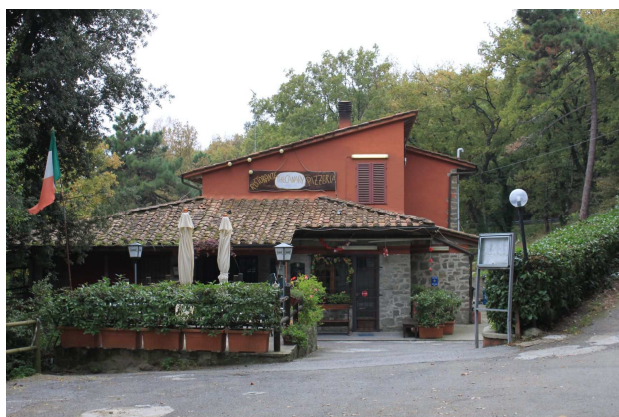
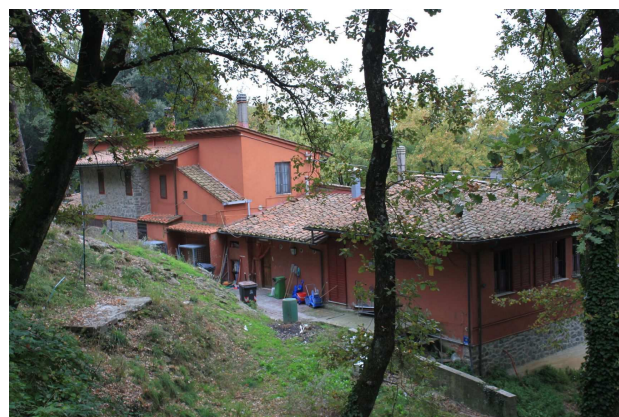
N. Edificio **192** Tav. QC_B UTOE 6_Montalbano Ambito RU AA1

Località Pietramarina Epoca Postbellico Stato Buono

Descrizione Edificio composto da più corpi di fabbrica. Coperture di tipologia mista a coppi e tegoli. Gronda in calcestruzzo e laterizio. Finitura esterna in parte in pietra in parte a intonaco civile **colore rosso**.

Note Ristrutturato di recente.

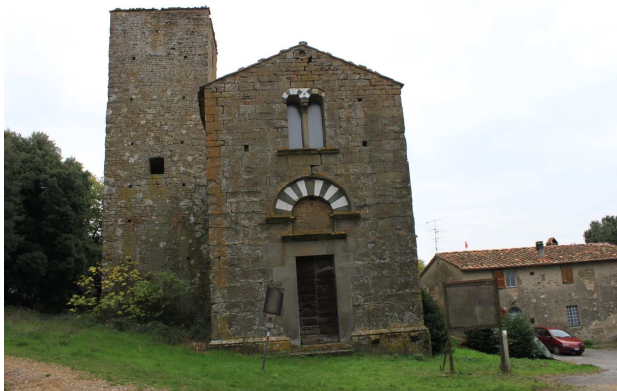
N. Edificio **193** Tav. QC_B UTOE 6_Montalbano Ambito RU AT.18

Località S. Giusto Epoca Anteriore '900 Stato Buono

Descrizione Edificio composto da più corpi di fabbrica. Copertura a capanna in coppi e tegoli. Finitura esterna a pietra.

Note **Abbazia S. Giusto**

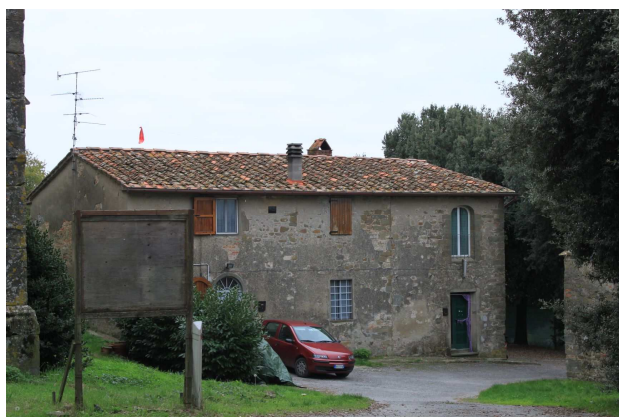
N. Edificio **194** Tav. **QC_B** UTOE **6_Montalbano** Ambito RU **AT.18**

Località **S. Giusto** Epoca **Anteriore '900** Stato **Buono**

Descrizione **Complesso di edifici composto da 2 immobili su più livelli. Coperture di tipologia mista a coppi e tegoli. Gronda in legno e laterizio. Finitura esterna a pietra. Sono presenti portelloni in legno.**

Note **Gli edifici fanno parte del complesso della Abbazia S. Giusto**

Prescrizioni **Non consentita la realizzazione di piscine.**

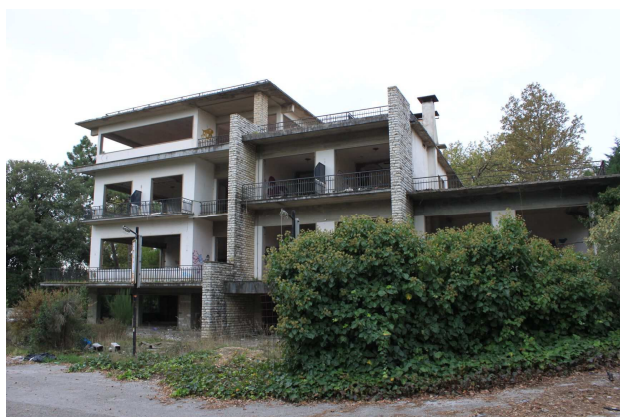
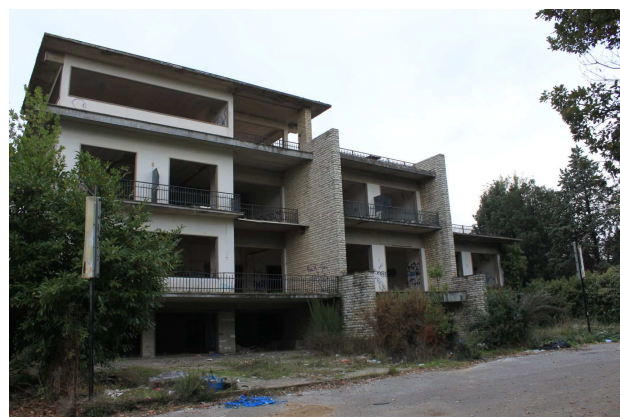
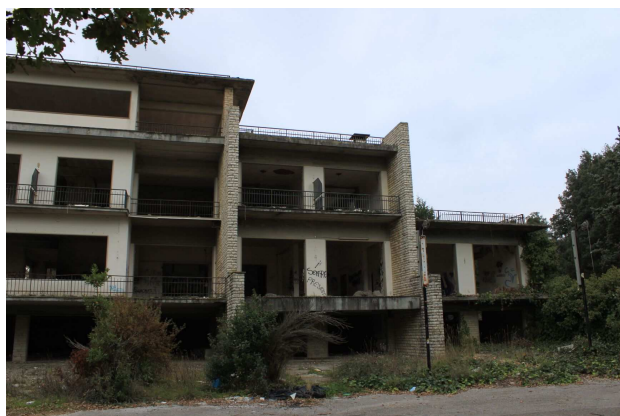
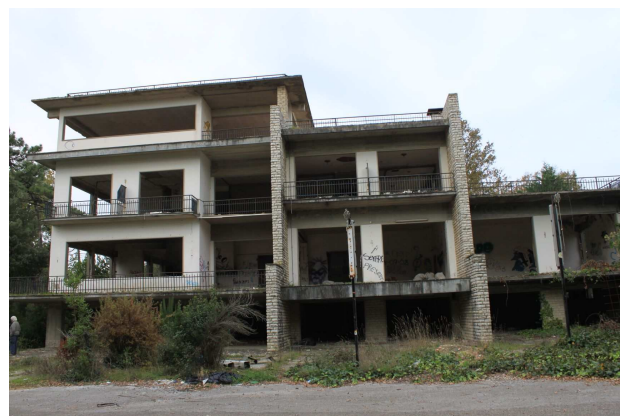
N. Edificio **195** Tav. QC_B UTOE 6_Montalbano Ambito RU S.1

Località Montalbano Epoca Recente Stato Mediocre

Descrizione Edificio composto da più corpi di fabbrica. Copertura piana in calcestruzzo. Finitura esterna ad intonaco civile.

Note Edificio degradato.
Ex Albergo Montalbano.
Edificio privo di valore architettonico.

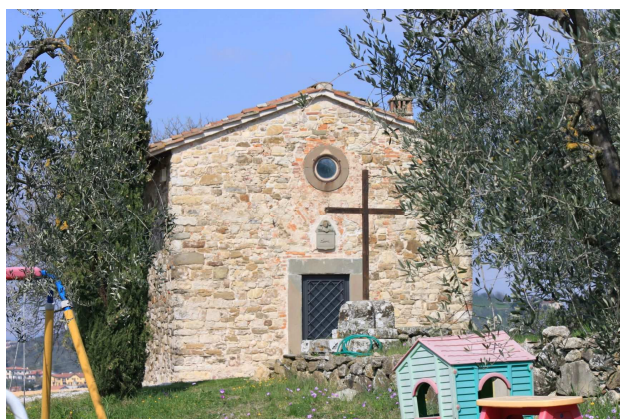
N. Edificio **196** Tav **QC_C** UTOE **2_Comeana** Ambito RU **AA1**

Località **Gugliano** **Gugliano** Epoca **Anteriore '900** Stato **Buono**

Descrizione Edificio composto da un unico corpo di fabbrica. Copertura a capanna in coppi e tegoli. Finitura esterna a pietra.

Note **Chiesino - Oratorio S. Andrea a Gugliano esistente dal XV secolo - più volte trasformato.**

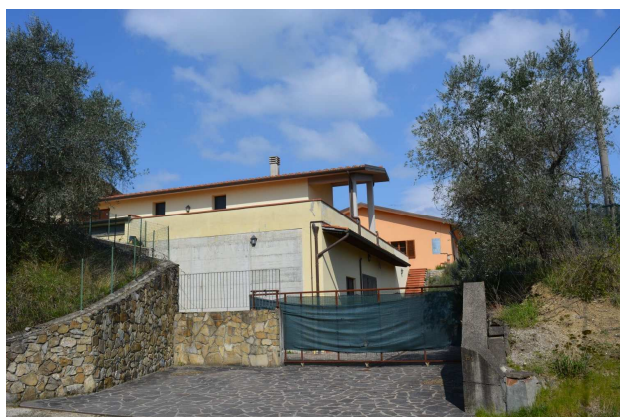
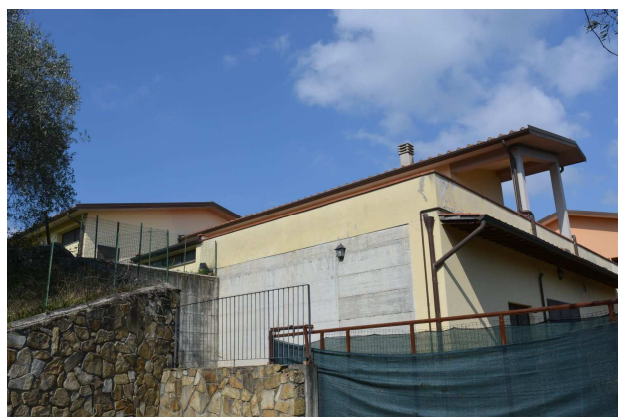
N. Edificio **204** Tav. QC_C UTOE 2_Comeana Ambito RU AA1

Descrizione Edificio composto da più corpi di fabbrica. Coperture di tipologia mista a coppi e tegoli. Gronda in calcestruzzo e laterizio. Finitura esterna ad intonaco civile.

Note Edificio privo di valore architettonico.

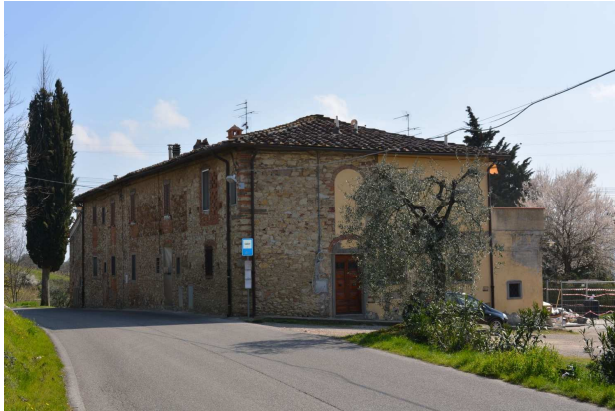
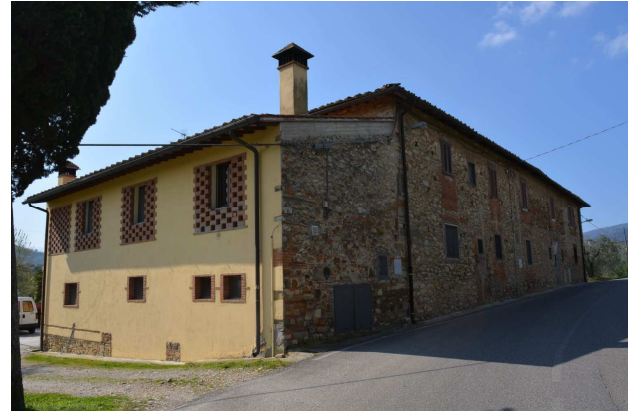
N. Edificio **205** Tav. **QC_C** UTOE **2_Comeana** Ambito RU **AA1**

Descrizione Edificio composto da più corpi di fabbrica. Coperture di tipologia mista a coppi e tegoli. Gronda in legno e laterizio. Finitura esterna in parte in pietra in parte a intonaco civile. Sono presenti persiane in legno di colore ed alcune finestre sono riquadrate in pietra.

Note Ristrutturato di recente.

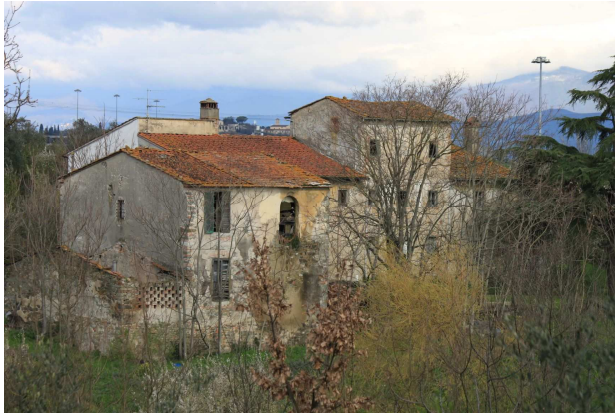
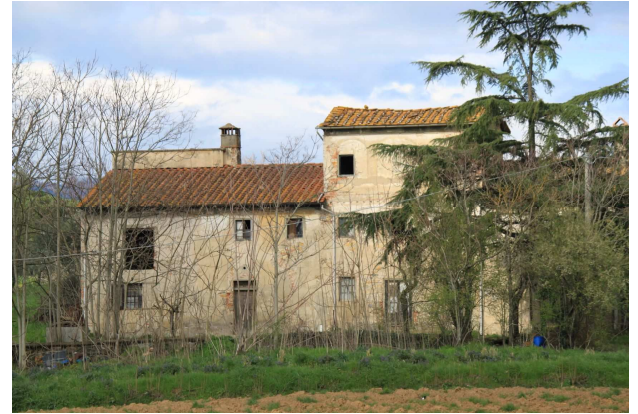
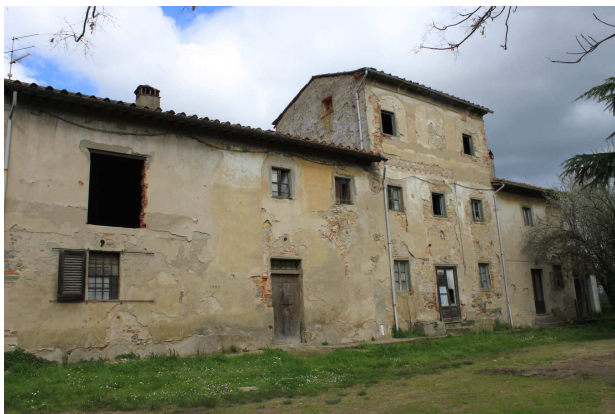
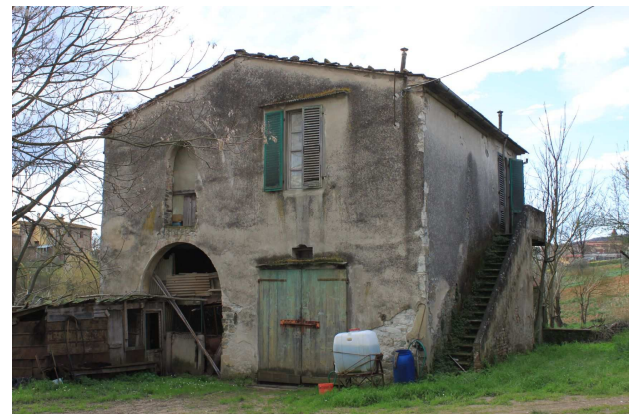
N. Edificio **206** Tav. **QC_C** UTOE **2_Comeana** Ambito RU **AA2**

Località **P. Lombardo** Epoca **Prebellico** Stato **Mediocre**
Anteriore '900

Descrizione Edificio composto da più corpi di fabbrica su più piani + **annesso**. Coperture di tipologia mista a coppi e tegoli. Gronda in legno e laterizio. Finitura esterna ad intonaco civile.

Note **Non ristrutturato alla data del sopralluogo. Prevalente valore documentale. Ricade in Aree di Interesse Archeologico.**

Prescrizioni **E' consentita la realizzazione di nuova viabilità di collegamento con la strada pubblica con le modalità di cui all'Art. 25.8 comma 4. Sono consentiti modesti movimenti di terra nelle aree di pertinenza. I muri di contenimento, ove necessari, non potranno avere altezza superiore a ml. 1,50 (Osservazione 36)**

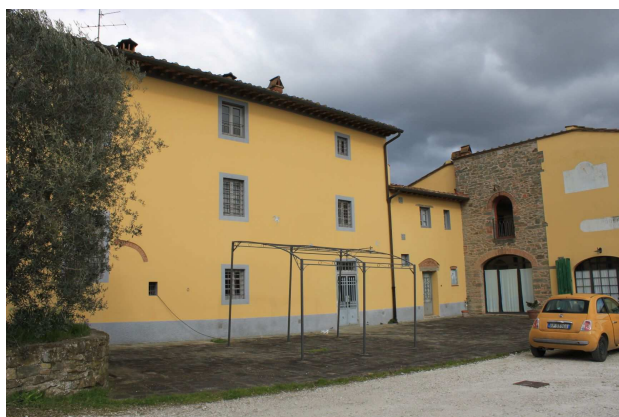
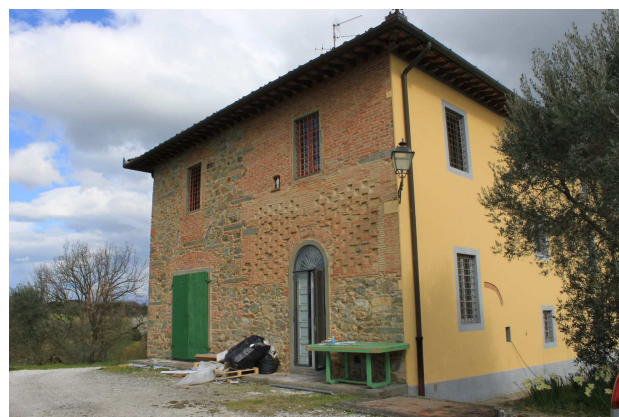
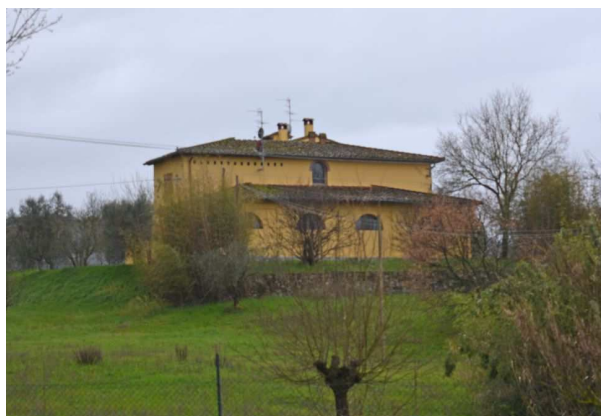
N. Edificio **207** Tav. **QC_C** UTOE **2_Comeana** Ambito RU **AA2**

Descrizione Edificio composto da più corpi di fabbrica su più piani. Coperture di tipologia mista a coppi e tegoli. Gronda in legno e laterizio. Finitura esterna ad intonaco civile e pietra. Infissi di tipologia e materiali misti.

Note Ristrutturato di recente.
Ricade in Aree di Interesse Archeologico.

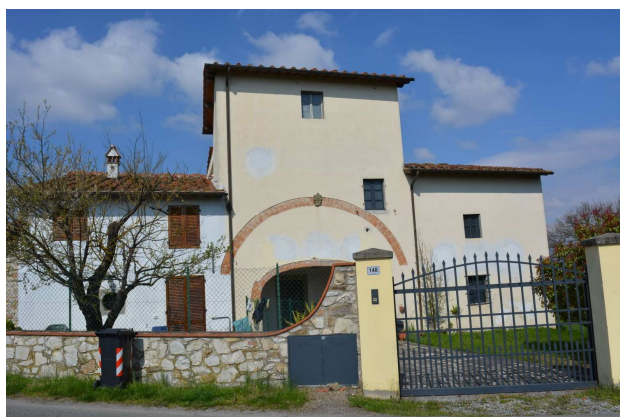
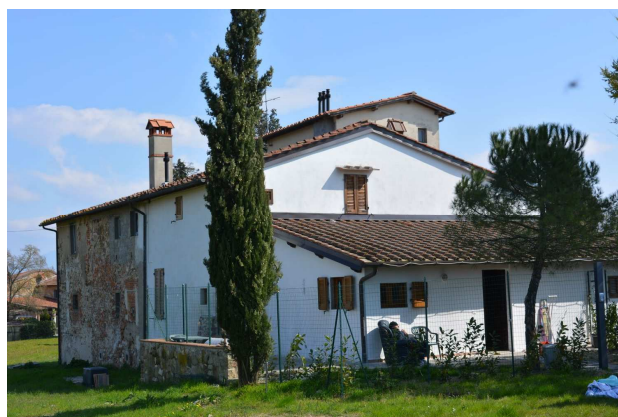
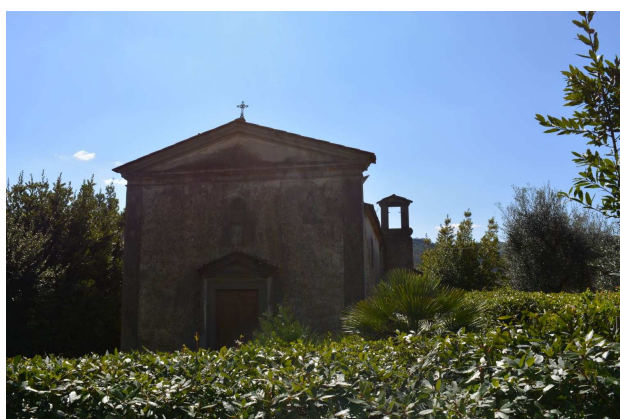
N. Edificio **208** Tav. QC_C UTOE 2_Comeana Ambito RU AA1

Descrizione Edificio composto da più corpi di fabbrica. Coperture di tipologia mista a coppi e tegoli. Gronda in legno e laterizio. Finitura esterna in parte in pietra in parte a intonaco civile. Sono presenti infissi in legno.

Note Ristrutturato di recente. E' presente un edificio per il culto (**classe a**).

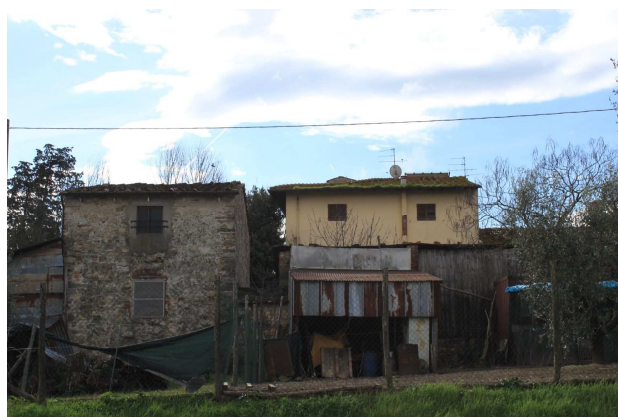
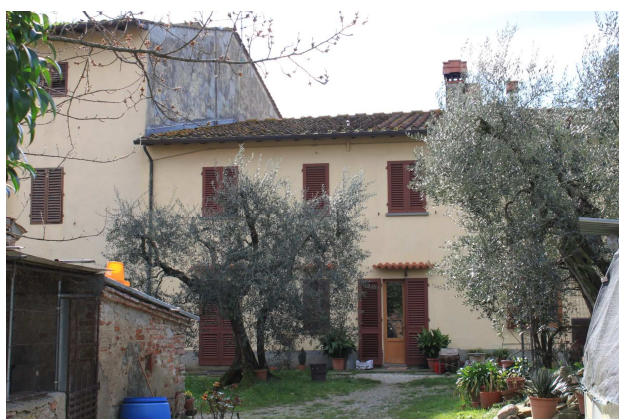
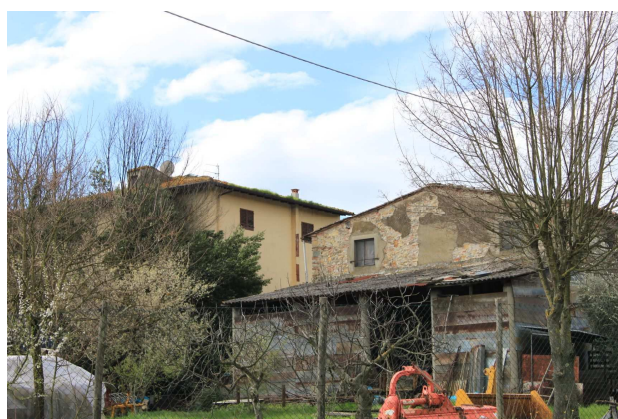
N. Edificio **209** Tav. **QC_C** UTOE **2_Comeana** Ambito RU **AA2**

Descrizione Complesso di edifici composto da 2 immobili. Coperture di tipologia mista a coppi e tegoli. Gronda in legno e laterizio. Finitura esterna in parte in pietra in parte a intonaco civile. Sono presenti infissi in legno.

Note In parte ristrutturato di recente.
Ricade in Aree di Interesse Archeologico.

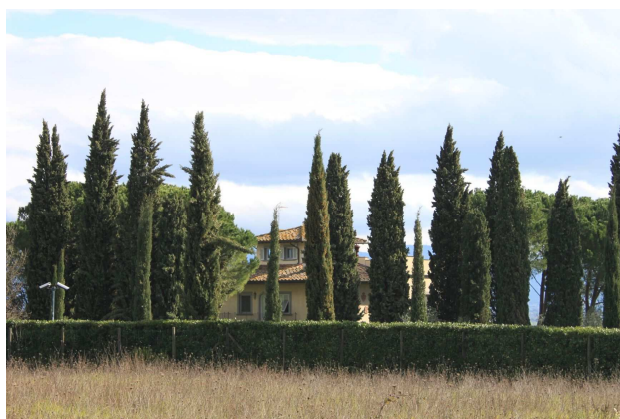
N. Edificio **210** Tav. **QC_C** UTOE **2_Comeana** Ambito RU **AA2**

Descrizione Edificio composto da più corpi di fabbrica. Coperture di tipologia mista a coppi e tegoli. Finitura esterna ad intonaco civile.

Note **Alla data del sopralluogo non è stato possibile accedere all'edificio.**
Ricade in Aree di Interesse Archeologico.

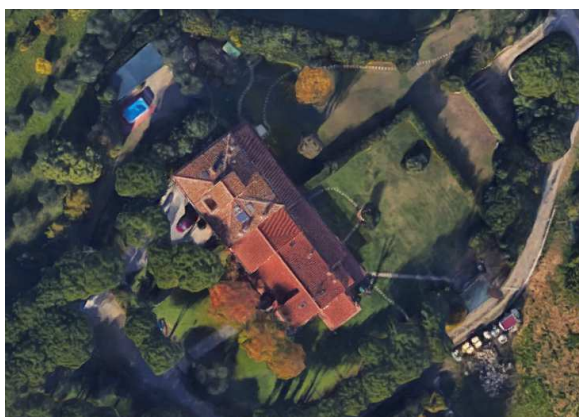
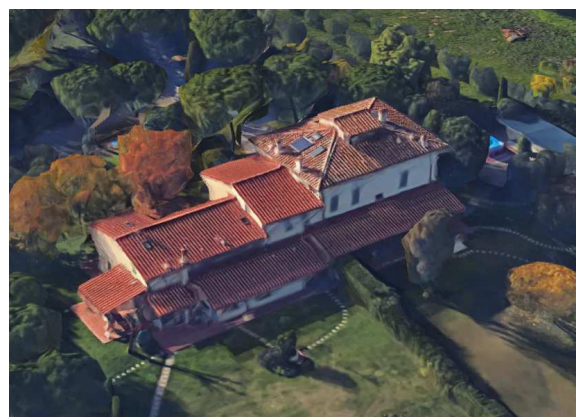
N. Edificio **211** Tav. **QC_C** UTOE **2_Comeana** Ambito RU **RTe.1**

Descrizione Edificio composto da più corpi di fabbrica su più livelli. Coperture di tipologia mista a coppi e tegoli. Finitura esterna ad intonaco civile.

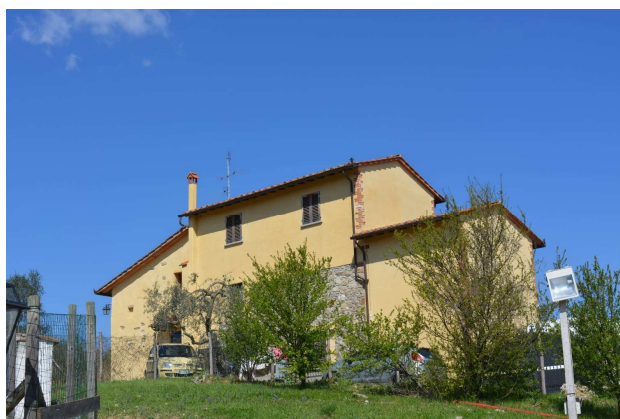
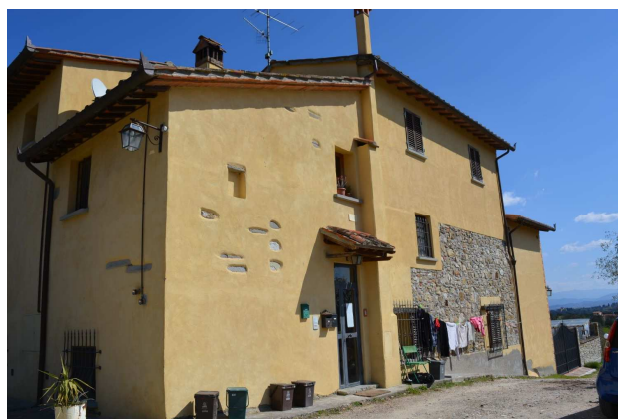
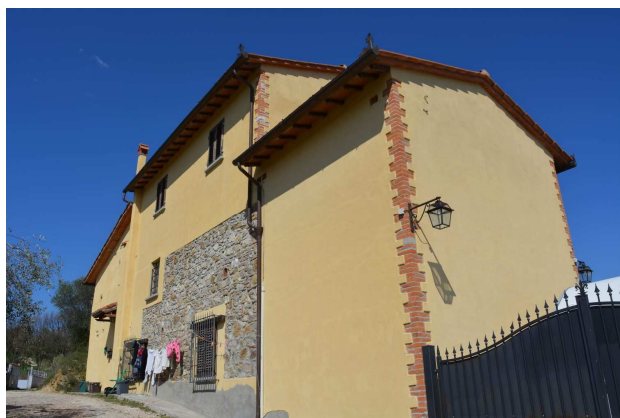
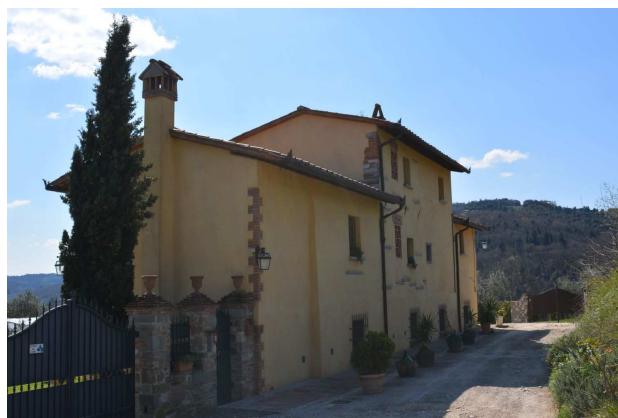
N. Edificio **219** Tav. **QC_C** UTOE **2_Comeana** Ambito RU **AA1**

Località **Il Colombaione** Epoca **Prebellico** Stato **Buono**
Anteriore '900

Descrizione Edificio composto da più corpi di fabbrica. Coperture di tipologia mista a coppi e tegoli. Gronda in legno e laterizio. Finitura esterna in parte in pietra in parte a intonaco civile. Sono presenti infissi in legno e pensiline in coppi e tegoli a protezione degli ingressi.

Note Ristrutturato di recente.

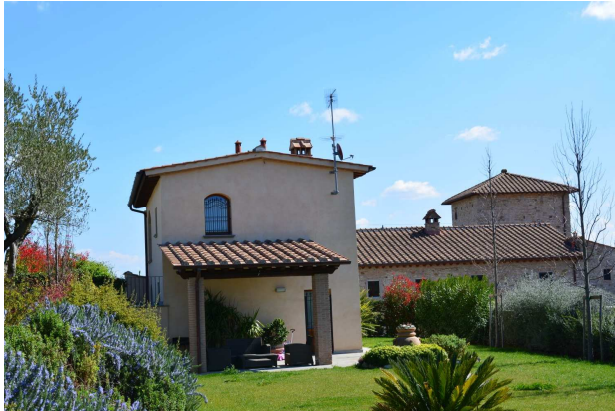
N. Edificio **220** Tav **QC_C** UTOE **2_Comeana** Ambito RU **AA1**

Località **Il Colombaione** Epoca **Prebellico** Stato **Buono**
Anteriore '900

Descrizione Edificio composto da un unico corpo di fabbrica. Copertura a capanna in coppi e tegoli. Gronda in legno e laterizio. Finitura esterna ad intonaco civile. E' presente un portico con copertura in coppi e tegoli.

Note Ristrutturato di recente.

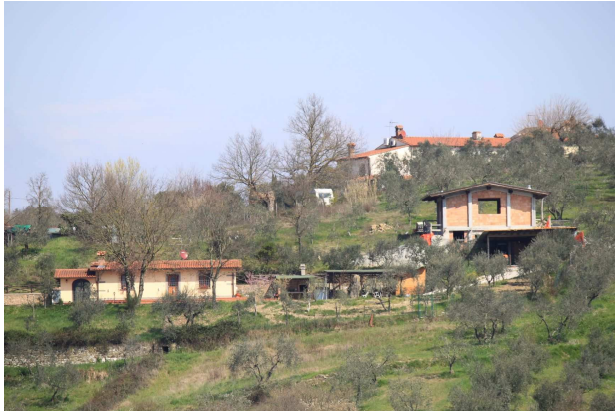
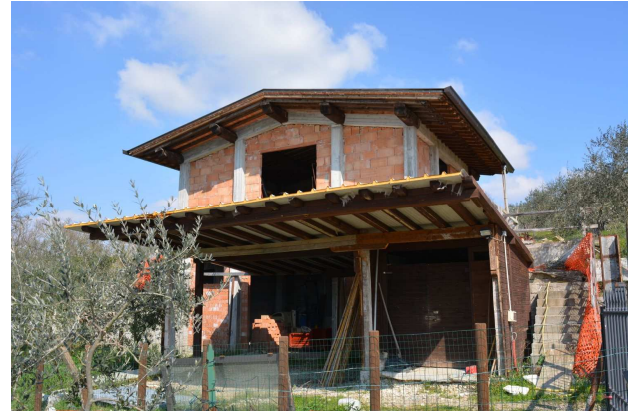
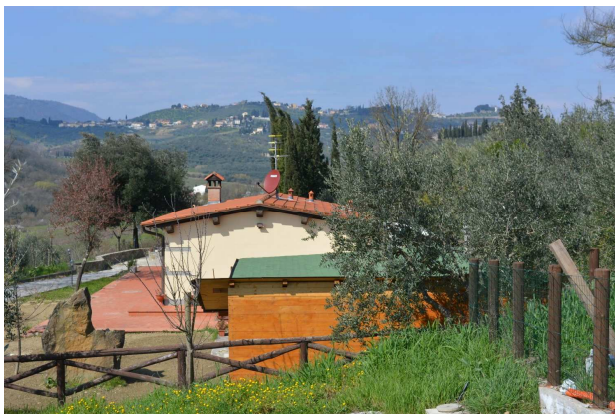
N. Edificio **222** Tav **QC_C** UTOE **2_Comeana** Ambito RU **AA1**

Località **Elzana** Epoca **Postbellico** Stato **Buono**
Recente

Descrizione **Complesso di edifici composto da 2 immobili. Copertura a capanna in coppi e tegoli Gronda in legno e laterizio. Finitura esterna ad intonaco civile. Sono presenti infissi in legno. Uno dei due edifici è in via di realizzazione.**

Note **Ristrutturato di recente. *Complesso privo di valore architettonico.***

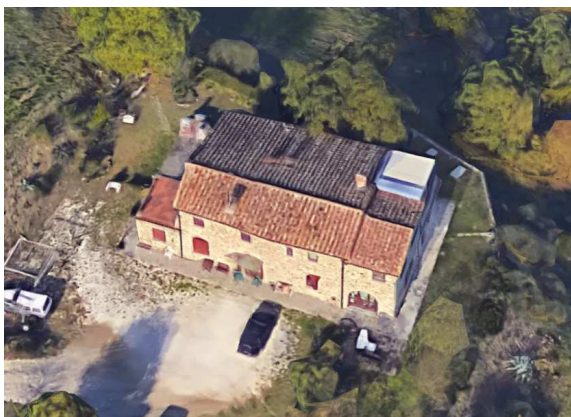
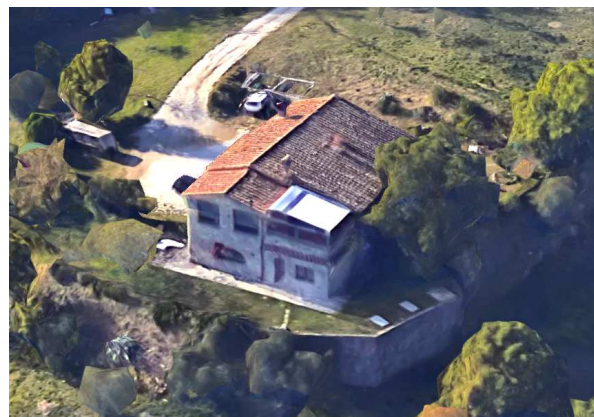
N. Edificio	224	Tav	QC_C	UTOE	2_Comeana	Ambito RU
Località	P. Cervieto	Epoca	Prebellico	Stato	Buono	
Descrizione	Edificio composto da più corpi di fabbrica. Coperture di tipologia mista a coppi e tegoli. Finitura esterna a pietra.					
Note	Ristrutturato di recente. Non è stato possibile accedere all'edificio alla data del sopralluogo .
