COMUNE DI CARMIGNANO

II VARIANTE ADOTTATA D.C.C. 56/2019
PIANO STRUTTURALE APPROVATO D.C.C. 40/2010
REGOLAMENTO URBANISTICO APPROVATO D.C.C. 24/2015
I VARIANTE CONTESTUALE D.C.C. 41/2017

QUADRO CONOSCITIVO DEL TERRITORIO APERTO

CENSIMENTO EDIFICI

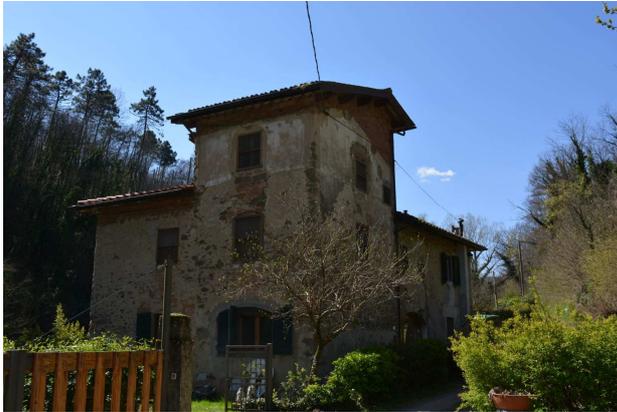
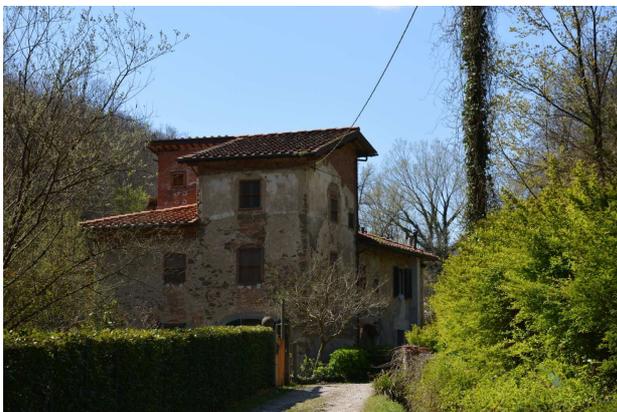
N. Edificio **231** Tav. QC_C UTOE 2_Comeana Ambito RU **AP2**

Località **P. Dell' Orto** Epoca **Prebellico** Stato **Mediocre**
Anteriore '900

Descrizione Edificio composto da più corpi di fabbrica. Coperture di tipologia mista a coppi e tegoli. Gronda in legno e laterizio. Finitura esterna in parte in pietra in parte a intonaco civile. Sono presenti infissi in legno.

Note In parte ristrutturato di recente.

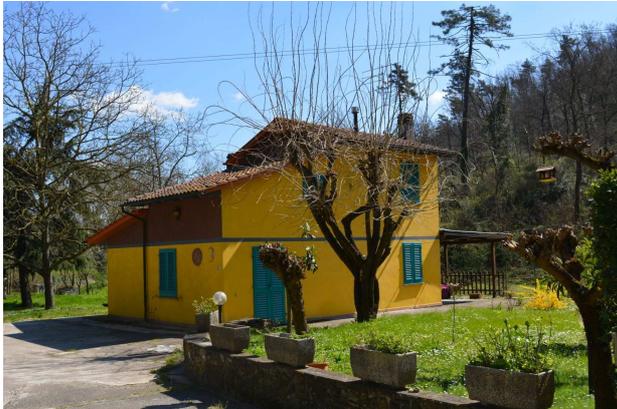
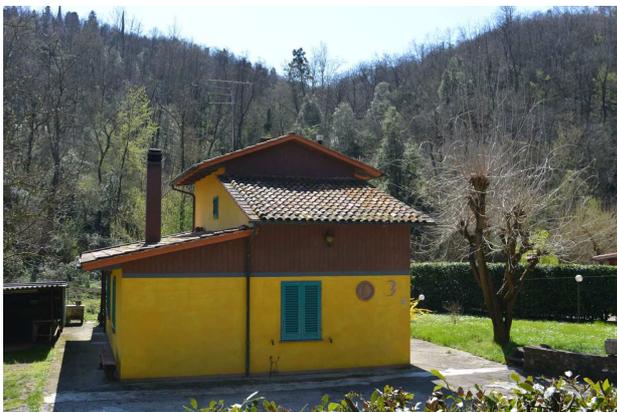
N. Edificio **232** Tav. QC_C UTOE 2_Comeana Ambito RU AA2

Località P. Cervieto Epoca **Prebellico**
Anteriore '900 Stato Buono

Descrizione Complesso di edifici composto da 2 immobili. Coperture di tipologia mista a coppi e tegoli. Gronda in calcestruzzo e Gronda in legno e laterizio. Finitura esterna ad intonaco civile **colore giallo limone**. Sono presenti Persiane in legno di colore turchese su intonaco giallo limone, portelloni in legno. Sono presenti portici.

Note Ristrutturato di recente.

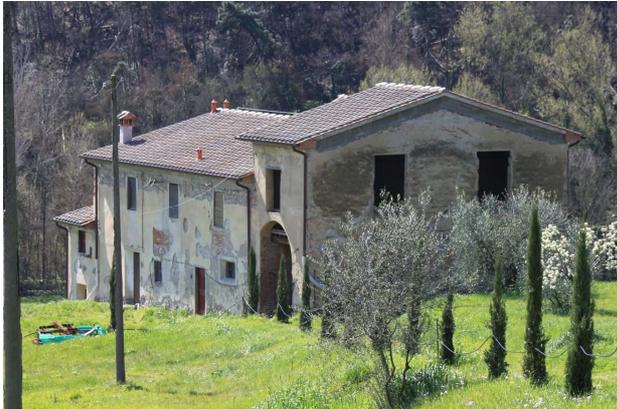
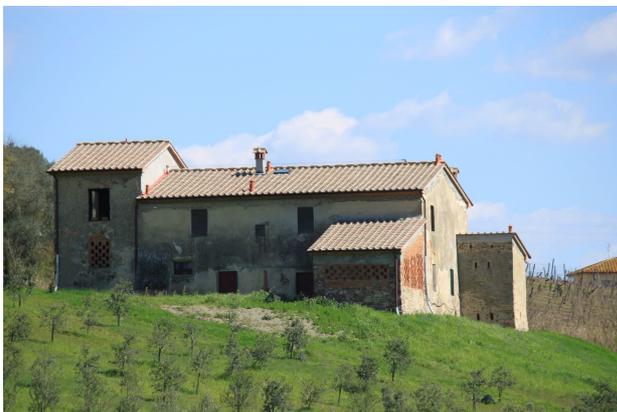
N. Edificio **233** Tav. QC_C UTOE 2_Comeana Ambito RU AA1

Località **Le Fonti** Epoca **Prebellico**
Anteriore '900 Stato **Mediocre**

Descrizione Edificio composto da un unico corpo di fabbrica. Coperture di tipologia mista a coppi e tegoli. Gronda in laterizio. Finitura esterna ad intonaco civile.

Note **Non ristrutturato alla data del sopralluogo. Prevalente valore documentale.**

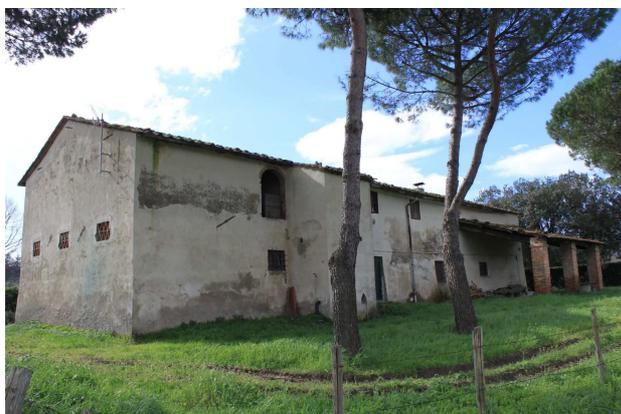
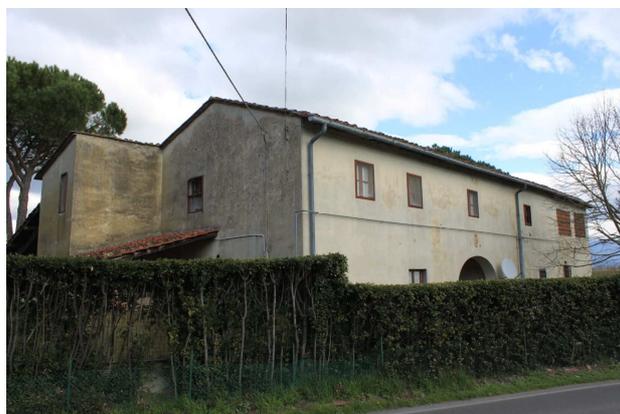
N. Edificio **234** Tav. QC_C UTOE 2_Comeana Ambito RU AA2

Località P. delle Casette Epoca ~~Prebellico~~
Anteriore '900 Stato Mediocre

Descrizione Edificio composto da più corpi di fabbrica. Copertura a capanna in coppi e tegoli. Gronda in legno e laterizio. Finitura esterna ad intonaco civile. Portico con struttura di sostegno in mattoni.

Note ~~Da ristrutturare~~: **Non ristrutturato alla data del sopralluogo.**
Ricade in Aree di Interesse Archeologico

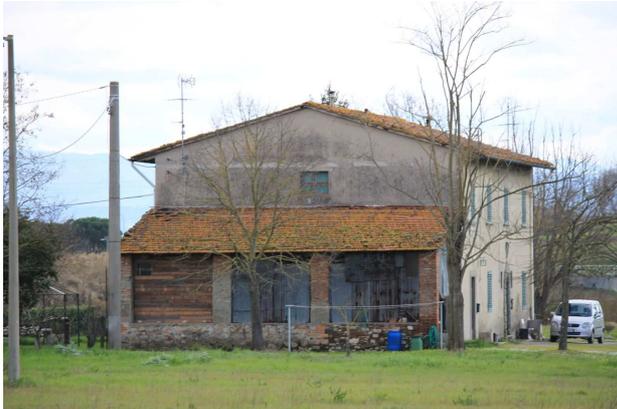
N. Edificio **235** Tav. QC_C UTOE 2_Comeana Ambito RU AP1

Località P. delle Casette Epoca ~~Prebellico~~
Anteriore '900 Stato Mediocre

Descrizione Edificio composto da un unico corpo di fabbrica. Copertura a capanna in coppi e tegoli. Gronda in calcestruzzo e laterizio. Finitura esterna ad intonaco civile. Sono presenti persiane in legno di colore verde.

Note ~~Da ristrutturare.~~ **Non ristrutturato alla data del sopralluogo.**
Ricade in Aree di Interesse Archeologico

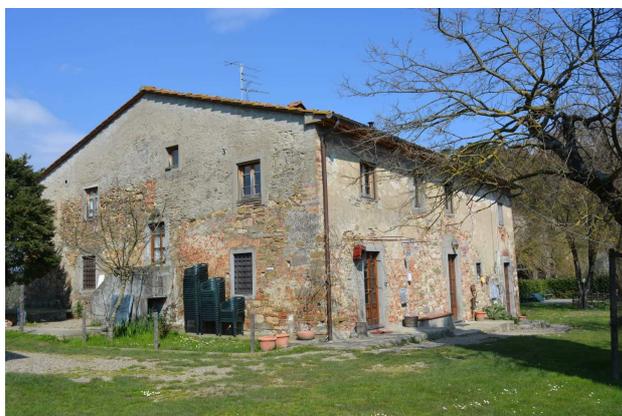
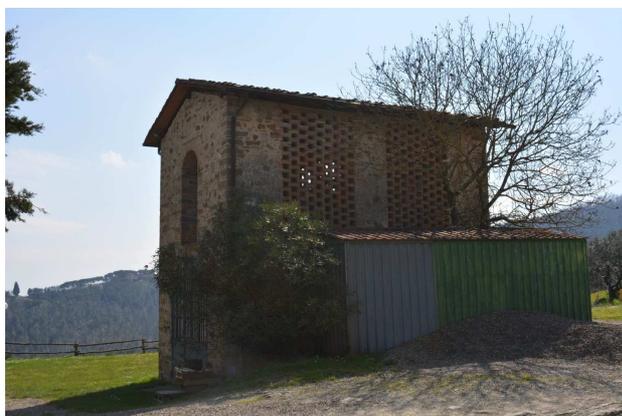
N. Edificio **236** Tav. QC_C UTOE 6_Montalbano Ambito RU AT.15

Località **P. Montalgeto** Epoca **Prebellico** Stato Buono
Anteriore '900

Descrizione Complesso di edifici composto da 2 immobili. Coperture di tipologia mista a coppi e tegoli. Gronda in legno e laterizio. Finitura esterna a pietra. Sono presenti infissi in legno. E' presente un volume in lamiera.

Note **Non ristrutturato.**
Centro Ippico Montalgeto

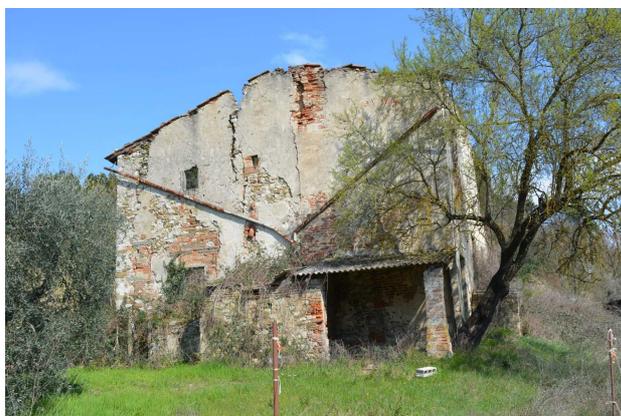
N. Edificio **237** Tav. QC_C UTOE 6_Montalbano Ambito RU AT.15

Località P. Montalgeto Epoca Prebellico Stato Pessimo

Descrizione Edificio composto da un unico corpo di fabbrica **in parte diruto.**

Note **Rischio grave degrado.**
Centro Ippico Montalgeto

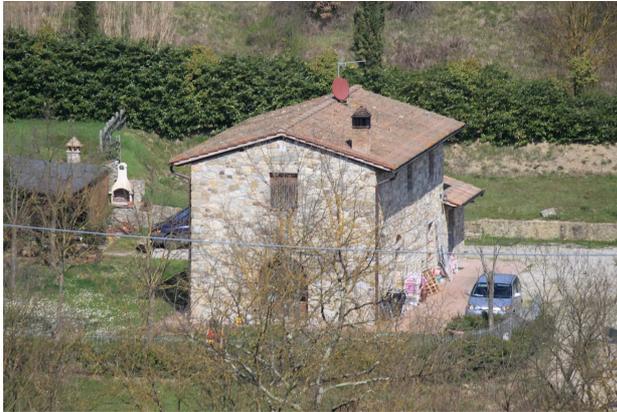
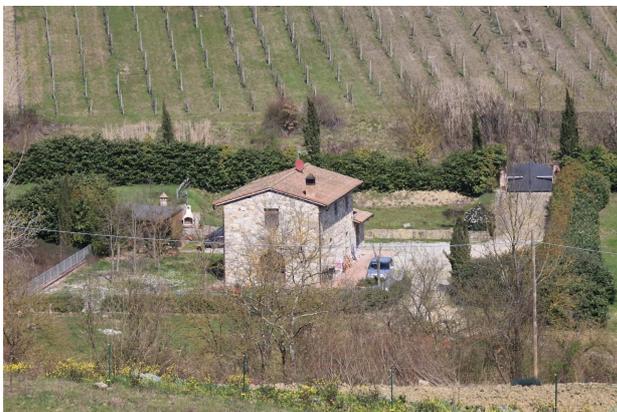
N. Edificio **238** Tav. QC_C UTOE 6_Montalbano Ambito RU AP2

Località **Il Casino** Epoca **Prebellico** Stato **Buono**

Descrizione Edificio composto da più corpi di fabbrica. Copertura a capanna in coppi e tegoli. Gronda in legno e laterizio. Finitura esterna a pietra. Sono presenti infissi in legno.

Note Ristrutturato di recente.

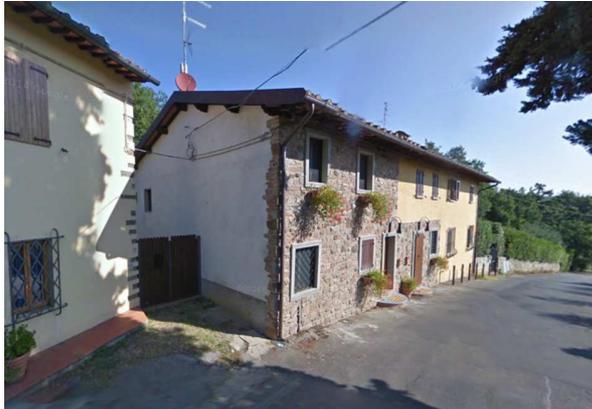
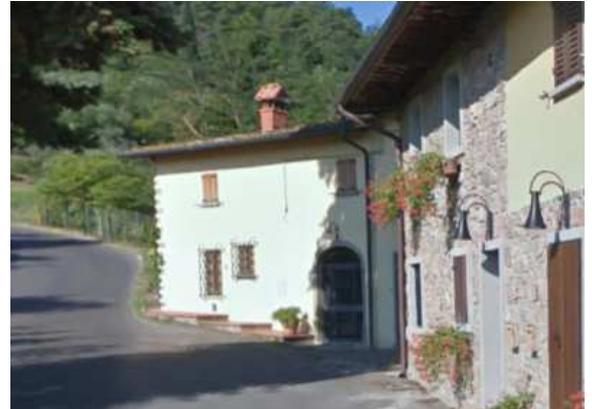
N. Edificio **239** Tav. QC_C UTOE 3_Artimino Ambito RU AP2

Località **Il Molino** Epoca **Prebellico** Stato Buono
Anteriore '900 parte

Descrizione Complesso di edifici composto da 3 immobili **2 dei quali anteriori al '900**. Copertura a capanna in coppi e tegoli. Gronda in legno e laterizio. Finitura esterna in parte in pietra in parte a intonaco civile. Sono presenti infissi e portelloni in legno, persiane in legno; alcune finestre sono riquadrate in calcestruzzo.

Note Ristrutturato di recente.

Prescrizioni **Non è consentita la realizzazione di piscine.**

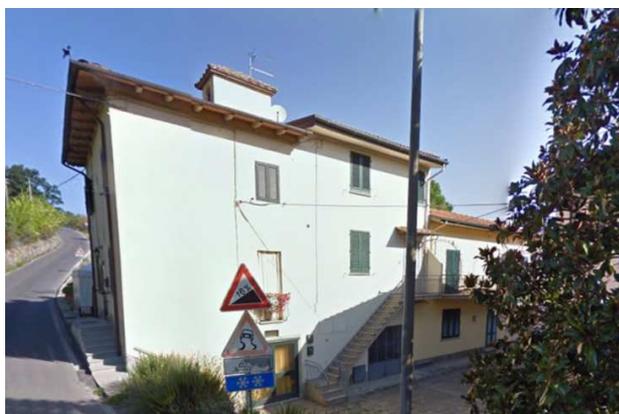
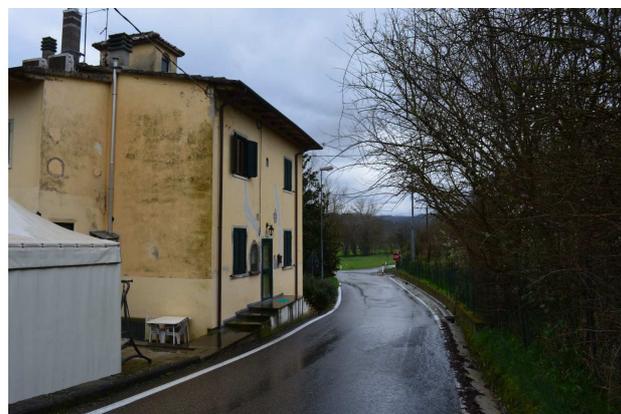
N. Edificio **240** Tav. QC_C UTOE 3_Artimino Ambito RU AP2

Località Il Molino Epoca Prebellico Stato Buono

Descrizione Complesso di edifici composto da 2 immobili. Coperture di tipologia mista a coppi e tegoli. Gronda in legno e laterizio. Finitura esterna ad intonaco civile. Sono presenti infissi in legno e alluminio.

Note Ristrutturato di recente.

Prescrizioni **Non è consentita la realizzazione di piscine.**

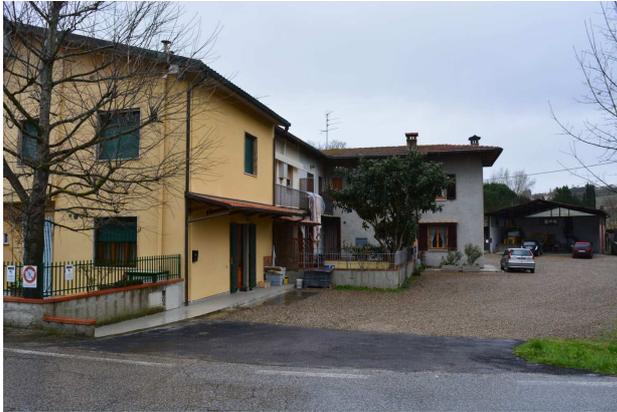
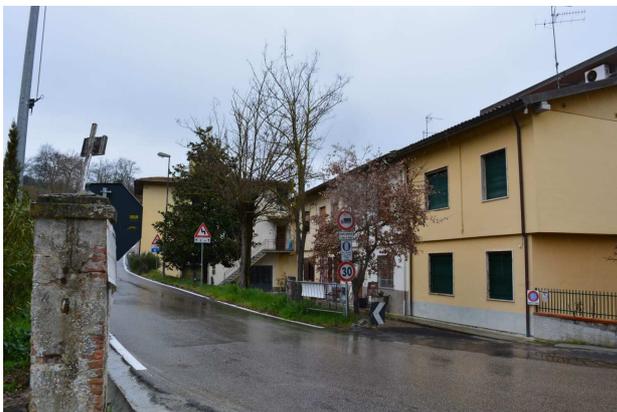
N. Edificio **241** Tav. QC_C UTOE 3_Artimino Ambito RU AP2

Località ~~(La Lazzera)~~ **Il Molino** Epoca Postbellico Stato Buono

Descrizione Edificio composto da più corpi di fabbrica. Coperture di tipologia mista a coppi e tegoli. Gronda in calcestruzzo e laterizio. Finitura esterna ad intonaco civile e intonaco spruzzato. Sono presenti infissi in legno e persiane in legno e rotolanti.

Note Ristrutturato di recente. **Edificio privo di valore architettonico.**

Prescrizioni **Non è consentita la realizzazione di piscine.**

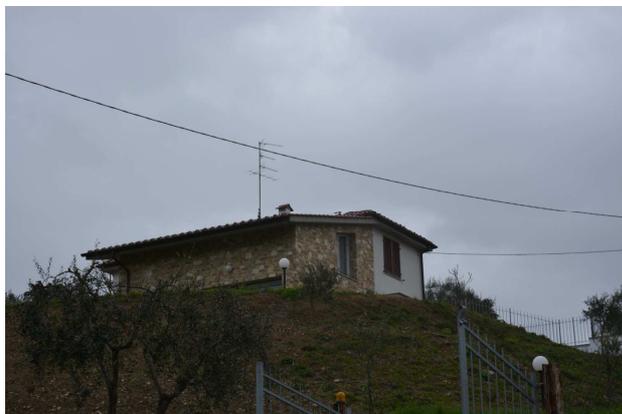
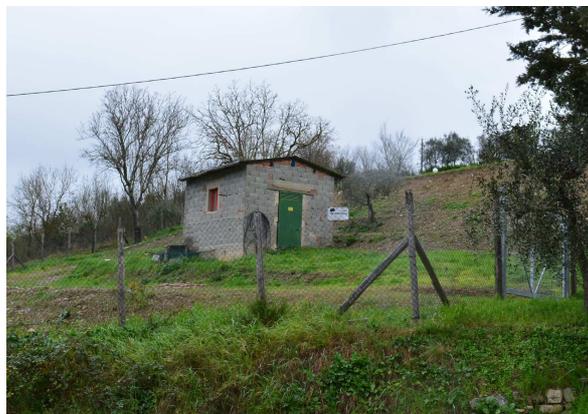
N. Edificio **242** Tav. QC_C UTOE 2_Comeana Ambito RU AA1

Località La Rivolta Epoca Recente Stato Buono

Descrizione Edificio composto da più corpi di fabbrica + **piccolo annesso separato**. Coperture di tipologia mista a coppi e tegoli. Gronda in calcestruzzo. Finitura esterna in parte in pietra in parte a intonaco civile. Sono presenti persiane in legno.

Note **Edifici privi di valore architettonico.**

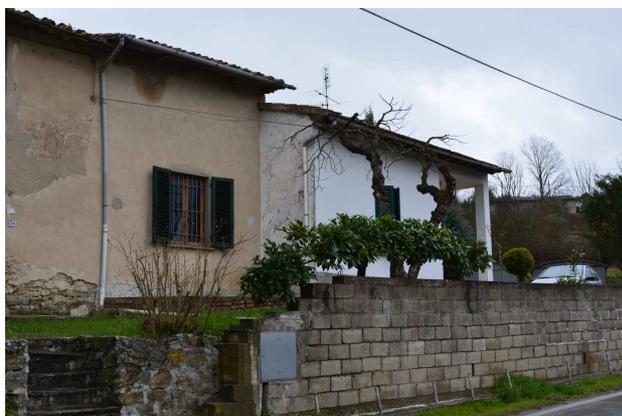
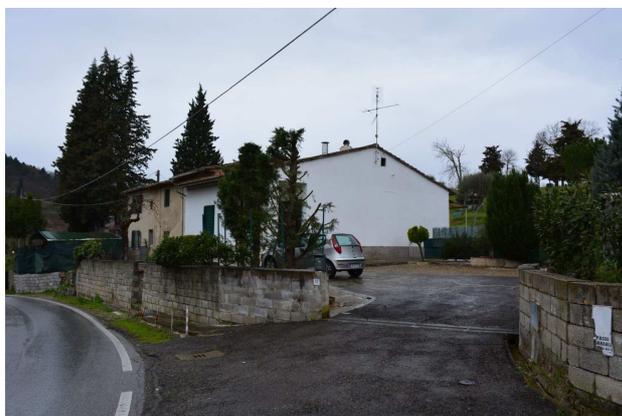
N. Edificio **243** Tav. QC_C UTOE 2_Comeana Ambito RU AA1

Località La Rivolta Epoca Postbellico Stato Buono

Descrizione Edificio composto da più corpi di fabbrica. Coperture di tipologia mista a coppi e tegoli. Gronda in legno e laterizio. Finitura esterna ad intonaco civile. Sono presenti infissi in legno e persiane in legno di colore verde.

Note Ristrutturato di recente e probabilmente ampliato. Edificio privo di valore architettonico.

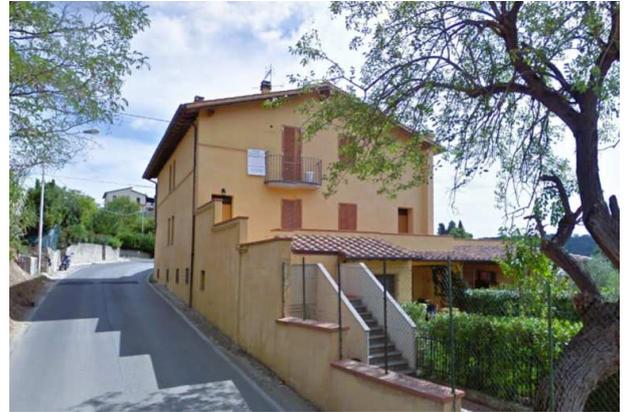
N. Edificio **244** Tav. QC_C UTOE 2_Comeana Ambito RU AP1

Località **La Rivolta** Epoca **Prebellico** Stato **Buono**

Descrizione Edificio composto da più corpi di fabbrica. Coperture di tipologia mista a coppi e tegoli. Gronda in legno e laterizio. Finitura esterna ad intonaco civile. Sono presenti persiane in legno.

Note Ristrutturato di recente.
Ricade in Aree di Interesse Archeologico

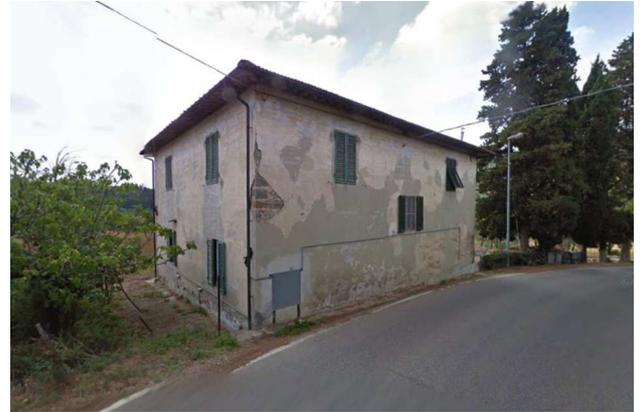
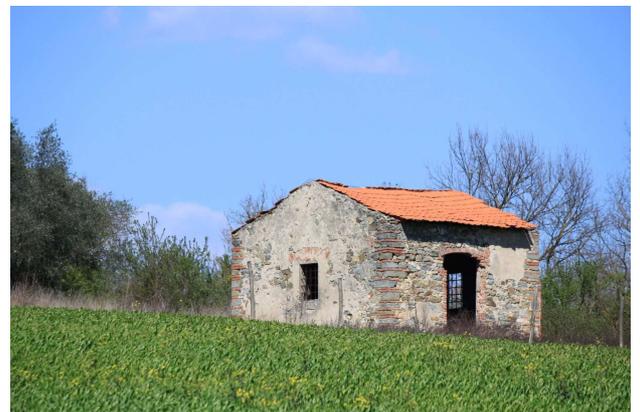
N. Edificio **245** Tav. QC_C UTOE 2_Comeana Ambito RU AP1

Località Sacchete Epoca Prebellico Stato Mediocre

Descrizione Complesso di edifici composto da 3 immobili (**edificio principale + 2 annessi**). Coperture di tipologia mista a coppi e tegoli. Gronda in legno e laterizio. Finitura esterna in parte in pietra in parte a intonaco civile.

Note **Da ristrutturare. Non ristrutturato alla data del sopralluogo.**
Ricade in Aree di Interesse Archeologico - Area di rinvenimenti

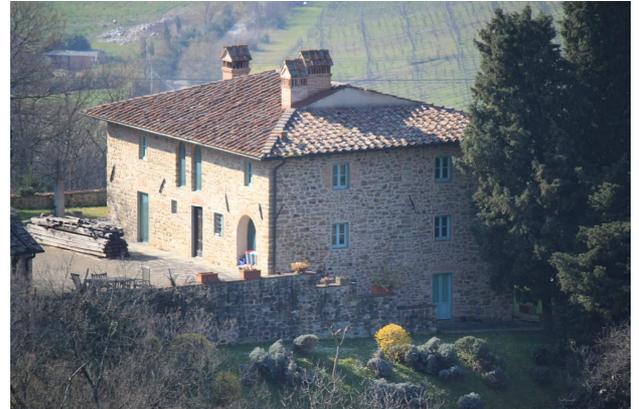
N. Edificio **247** Tav. QC_C UTOE 3_Artimino Ambito RU AA1

Località P. Corneta Epoca **Prebellico**
Anteriore '900 Stato Buono

Descrizione Complesso di edifici composto da 2 immobili (**edificio principale + annesso**). Coperture di tipologia mista a coppi e tegoli. Finitura esterna a pietra. Sono presenti infissi in legno.

Note Ristrutturato di recente.

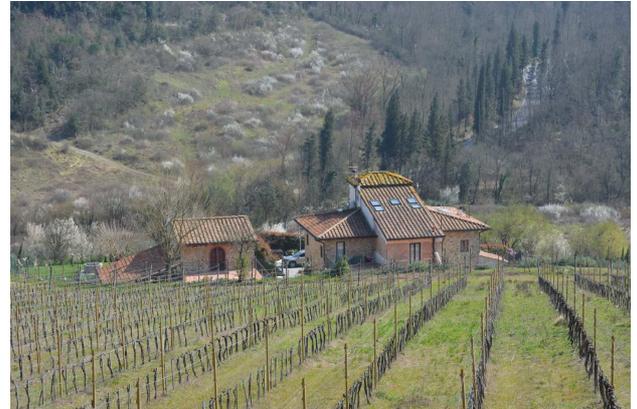
N. Edificio **249** Tav. QC_C UTOE 6_Montalbano Ambito RU AT.14

Località P. Canaiola Epoca Prebellico Stato Buono

Descrizione Complesso di edifici composto da 2 immobili. Coperture di tipologia mista a coppi e tegoli. Finitura esterna in parte in pietra in parte a intonaco civile.

Note Ristrutturato di recente.

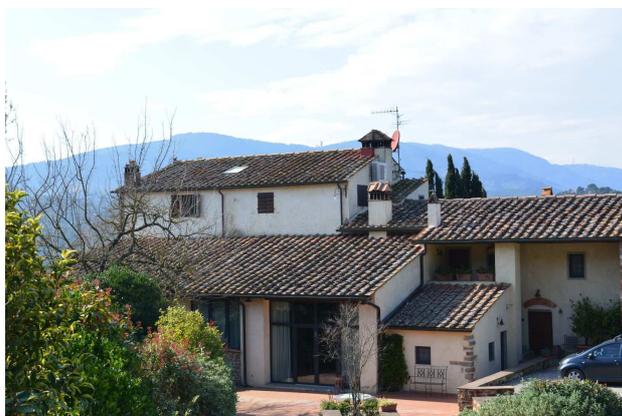
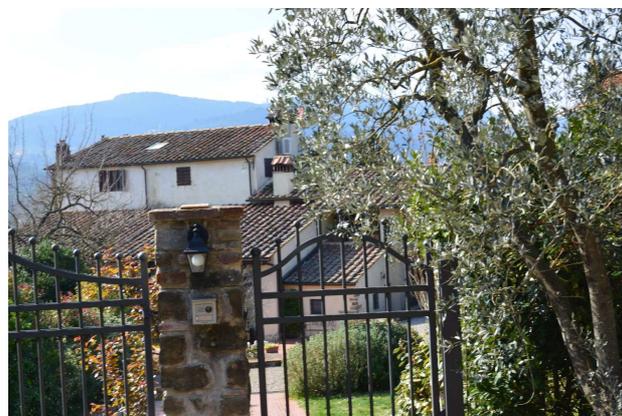
N. Edificio **250** Tav. QC_C UTOE 3_Artimino Ambito RU AA1

Località P. Pianale Epoca ~~Prebellico~~
Anteriore '900 Stato Buono

Descrizione Edificio composto da più corpi di fabbrica. Coperture di tipologia mista a coppi e tegoli. Finitura esterna ad intonaco civile. Sono presenti infissi in alluminio e portelloni in legno.

Note **Impianto cinquecentesco - Caratteri originari alterati.** Ristrutturato di recente.

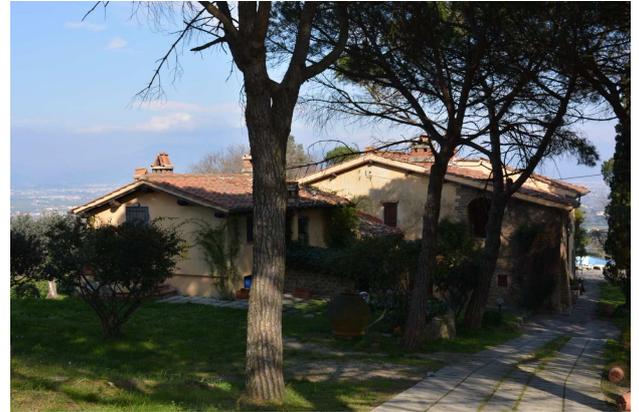
N. Edificio **251** Tav. QC_C UTOE 3_Artimino Ambito RU AA3

Località P. Grumolo Epoca **Primi del '900**
Anteriore '900 Stato Buono

Descrizione Complesso di edifici composto da 2 immobili. Coperture di tipologia mista a coppi e tegoli. Gronda in legno e laterizio. Finitura esterna in parte in pietra in parte a intonaco civile. Sono presenti infissi e portelloni in legno. E' presente un portoncino in alluminio.

Note Ristrutturato di recente.
Ricade in Aree di Interesse Archeologico

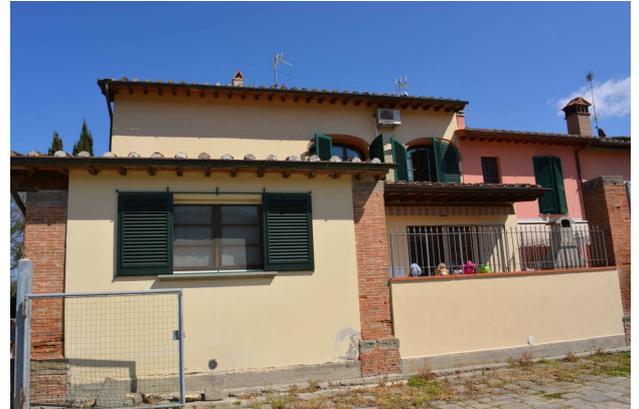
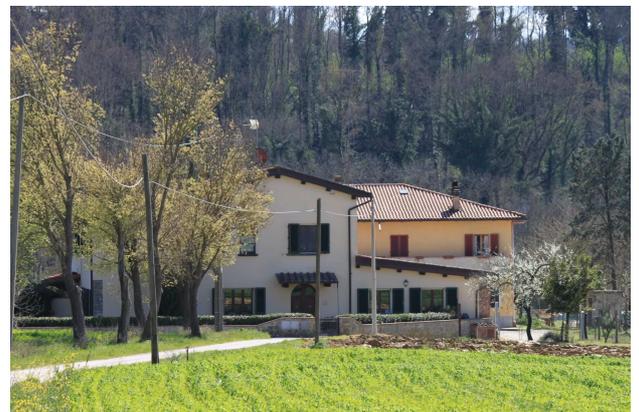
N. Edificio **253** Tav. QC_C UTOE 2_Comeana Ambito RU AP1

Località **Sacchete** Epoca **Prebellico** Stato Buono
Anteriore '900 parte

Descrizione Complesso di edifici composto da più immobili su più livelli. Coperture di tipologia mista a coppi e tegoli. Gronda in legno e laterizio. Finitura esterna ad intonaco civile. E' presente un terrazzo in muratura.

Note Ristrutturato di recente.
Ricade in Aree di Interesse Archeologico

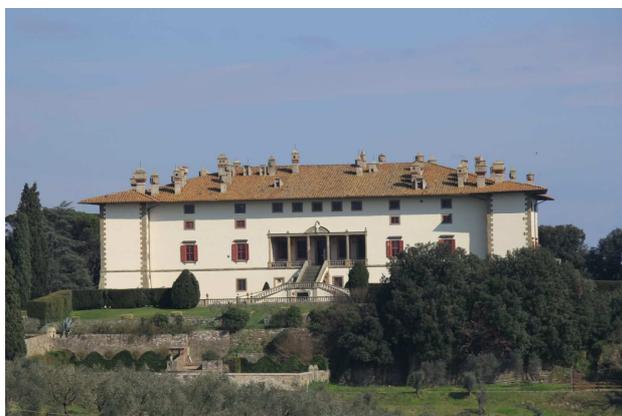
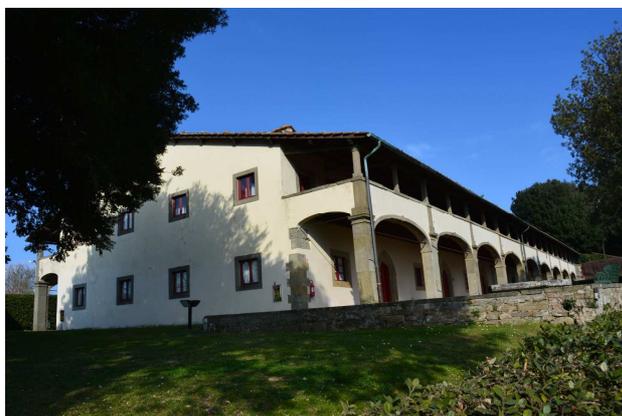
N. Edificio **255** Tav. QC_C UTOE 3_Artimino Ambito RU RTe.2

Località Villa di Artimino Epoca Anteriore '900 Stato Buono

Descrizione Villa La Ferdinanda, dal 2013 patrimonio mondiale dell'Unesco + Paggeria.

Note Ricade in Aree di Interesse Archeologico
Edifici vincolati Dlgs. 42/2004.

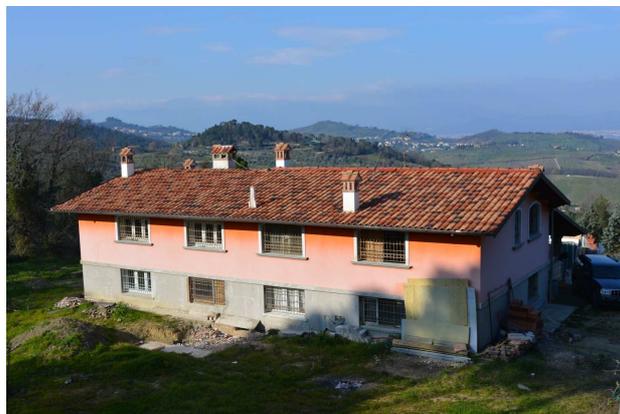
N. Edificio **258** Tav. QC_C UTOE 6_Montalbano Ambito RU AA1

Località S. Martino in Campo Epoca Recente Stato Buono

Descrizione Complesso di edifici composto da 2 immobili **di cui uno per il culto**. Coperture di tipologia mista a coppi e tegoli. Gronda in legno e laterizio. Finitura esterna in parte in pietra in parte a intonaco civile.

Note Edificio per il culto già presente nelle ortofoto del 1954. **Edificio principale privo di valore architettonico.**

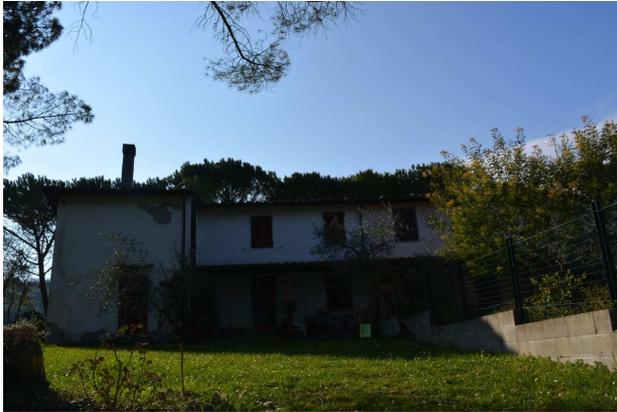
N. Edificio **259** Tav. QC_C UTOE 6_Montalbano Ambito RU AA1

Località S. Martino in Campo Epoca ~~Prebellico~~
Anteriore '900 Stato Buono

Descrizione Edificio composto da più corpi di fabbrica. Coperture di tipologia mista a coppi e tegoli. Finitura esterna ad intonaco civile. Sono presenti infissi in legno. E' presente una tettoia lungo la facciata.

Note Ristrutturato di recente.

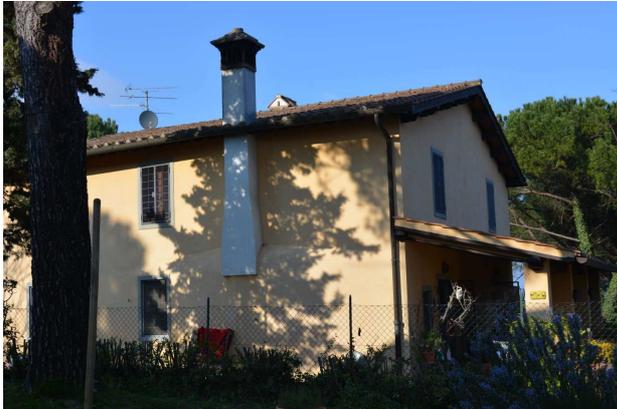
N. Edificio **260** Tav. QC_C UTOE 6_Montalbano Ambito RU AA1

Località S. Martino in Campo Epoca Prebellico
Anteriore '900 Stato Buono

Descrizione Edificio composto da un unico corpo di fabbrica su 2 livelli. Copertura a capanna in coppi e tegoli. Gronda in legno e laterizio. Finitura esterna ad intonaco civile. Sono presenti portici con copertura in marsigliesi.

Note Ristrutturato di recente.

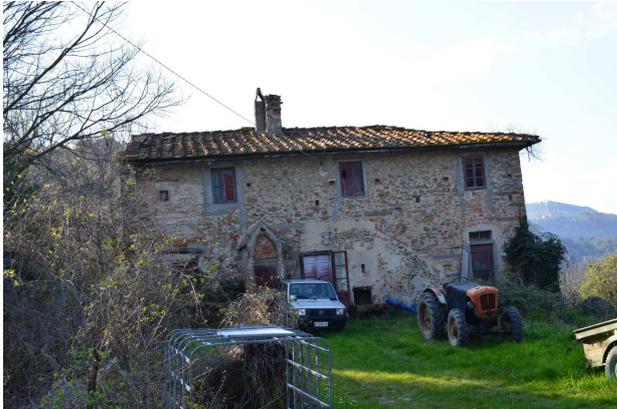
N. Edificio **261** Tav. QC_C UTOE 6_Montalbano Ambito RU AA1

Località S. Martino in Campo Epoca ~~Prebellico~~
Anteriore '900 Stato Buono

Descrizione Edificio composto da un unico corpo di fabbrica su 2 livelli. Coperture di tipologia mista a coppi e tegoli. Gronda in legno e laterizio. Finitura esterna a pietra. Sono presenti infissi in legno, alcune finestre sono riquadrate in pietra.

Note ~~Da ristrutturare:~~ **Non ristrutturato alla data del sopralluogo.**

Prescrizioni **Non consentite addizioni fuori sagoma.**

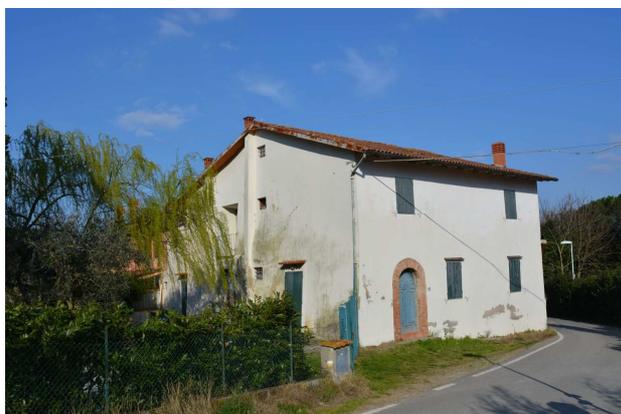
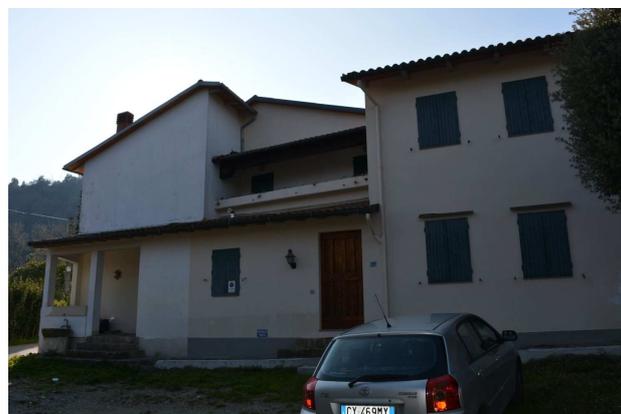
N. Edificio **262** Tav. QC_C UTOE 6_Montalbano Ambito RU AA1

Località S. Martino in Campo Epoca Prebellico Stato Buono

Descrizione Edificio composto da più corpi di fabbrica. Coperture di tipologia mista a coppi e tegoli. Gronda in calcestruzzo e laterizio. Finitura esterna ad intonaco civile **parte in colore rosso**. Sono presenti portelloni in legno.

Note Ristrutturato di recente.

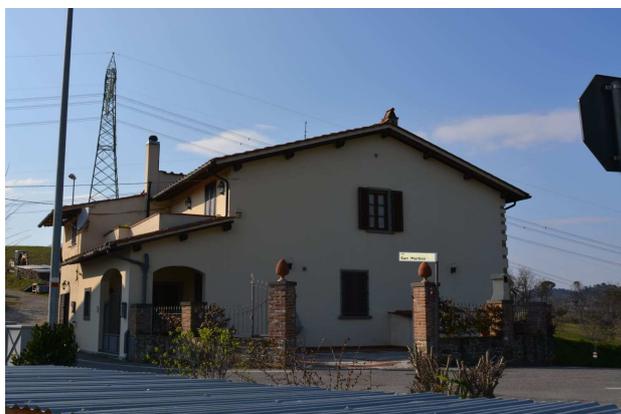
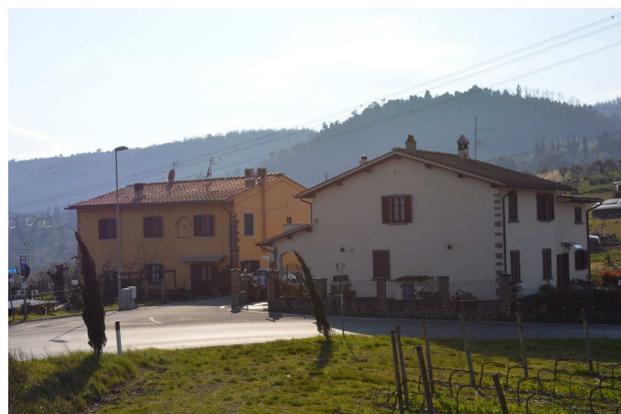
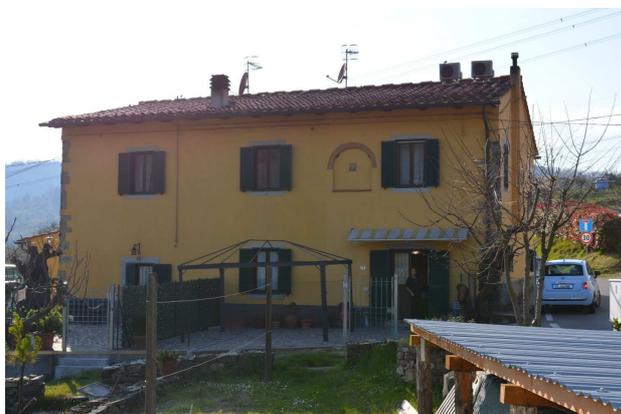
N. Edificio **263** Tav. QC_C UTOE 3_Artimino Ambito RU AA1

Località P. La Vergine Epoca **Prebellico**
Anteriore '900 Stato Buono

Descrizione Complesso composto da 2 immobili su più piani. Coperture di tipologia mista a coppi e tegoli. Gronda in legno e laterizio. Finitura esterna ad intonaco civile. Sono presenti infissi in legno, i davanzali delle finestre sono in pietra.

Note Ristrutturato di recente.

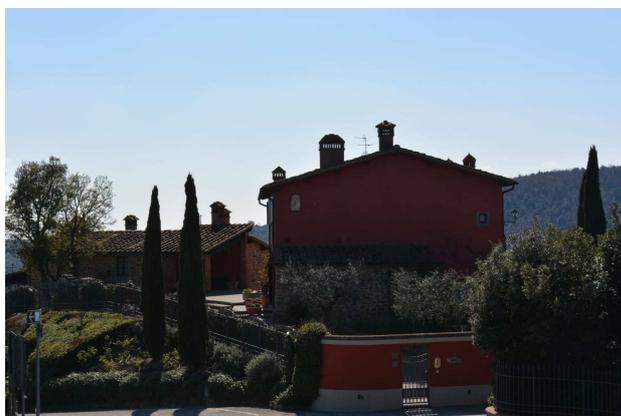
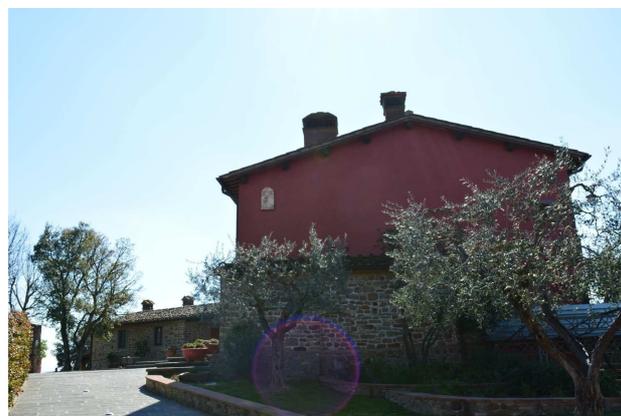
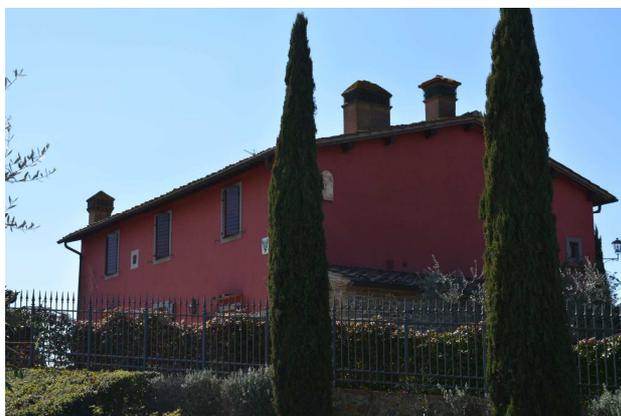
N. Edificio **264** Tav. QC_C UTOE 3_Artimino Ambito RU AA1

Località P. Poggiarello Epoca **Prebellico**
Anteriore '900 Stato Buono

Descrizione Complesso di edifici composto da 2 immobili su più piani. Copertura a capanna in coppi e tegoli. Gronda in legno e laterizio. Finitura esterna ad intonaco civile **colore rosso**. Sono presenti **e** portelloni in legno.

Note Ristrutturato di recente.

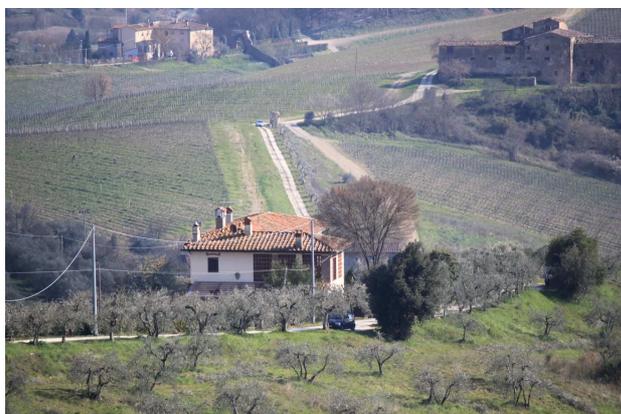
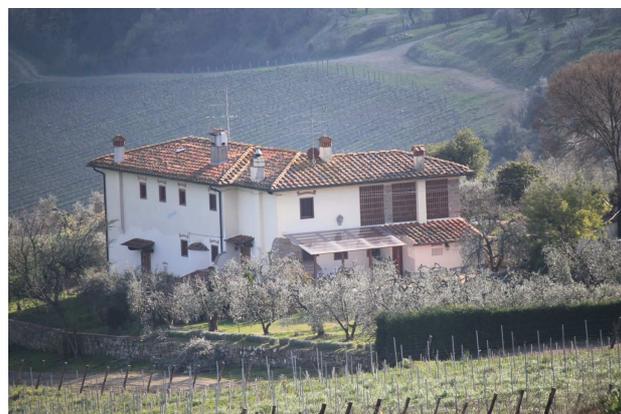
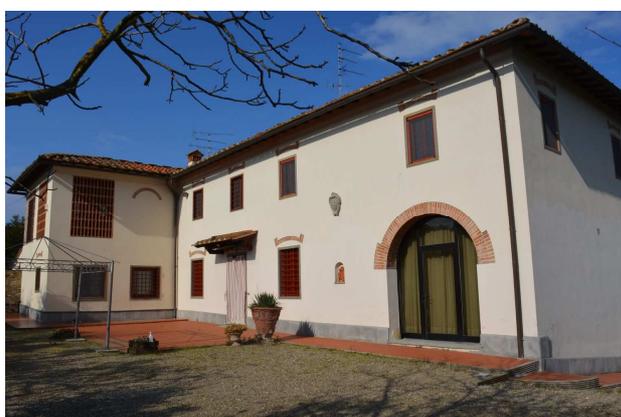
N. Edificio **265** Tav. QC_C UTOE 3_Artimino Ambito RU AA1

Località L' Olovo Epoca ~~Prebellico~~
Anteriore '900 Stato Buono

Descrizione Edificio composto da un unico corpo di fabbrica su più piani. Coperture di tipologia mista a coppi e tegoli. Finitura esterna ad intonaco civile. Sono presenti portici con copertura in coppi e tegoli e metacrilato. Sono presenti pensiline in coppi e tegoli a protezione degli ingressi.

Note Ristrutturato di recente.

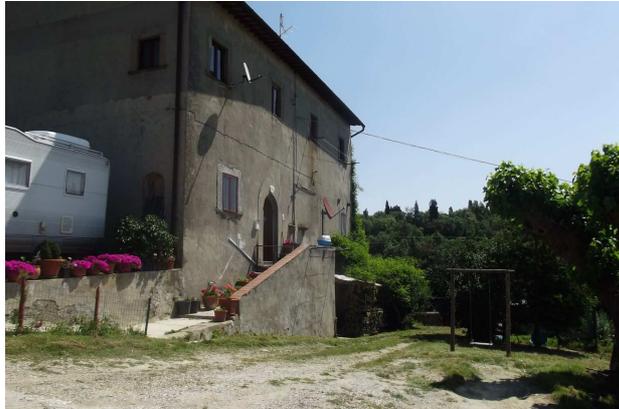
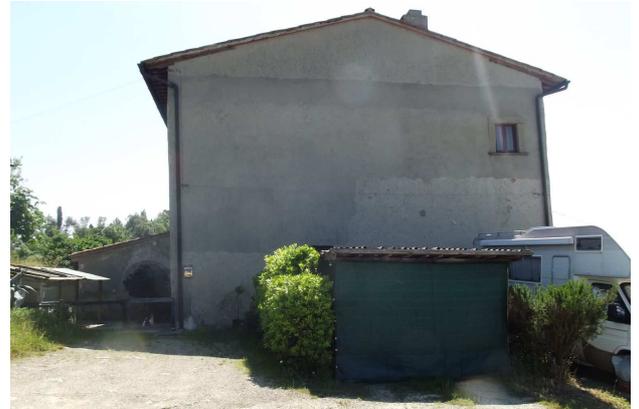
N. Edificio **266** Tav. QC_C UTOE 3_Artimino Ambito RU AA3

Località P. Casone Epoca **Prebellico** Stato Mediocre
Anteriore '900

Descrizione Complesso di edifici composto da 2 immobili su più piani. Copertura a capanna in coppi e tegoli. Gronda in legno e laterizio. Finitura esterna ad intonaco civile. Sono presenti infissi in legno, i davanzali delle finestre sono in pietra.

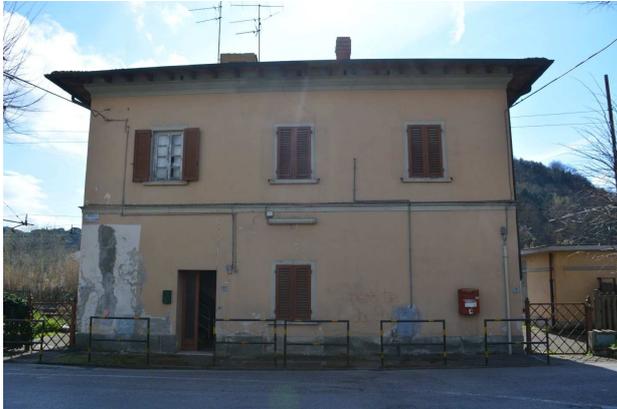
N. Edificio **276** Tav. QC_C UTOE 3_Artimino Ambito RU AA1

Località **Stazione di Carmignano** Epoca **Primi del '900** Stato Buono
Prebellico

Descrizione Complesso di edifici composto da 2 immobili su più livelli. Copertura a capanna e padiglione in coppi e tegoli. Gronda in legno e laterizio. Finitura esterna ad intonaco civile. Sono presenti infissi e persiane in legno.

Note Stazione ferroviaria.
Ricade in Aree di Interesse Archeologico

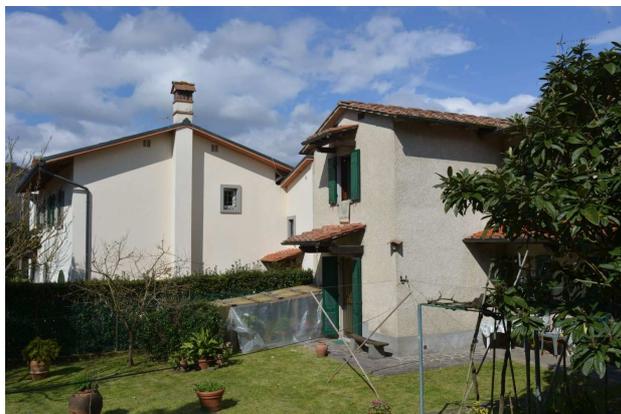
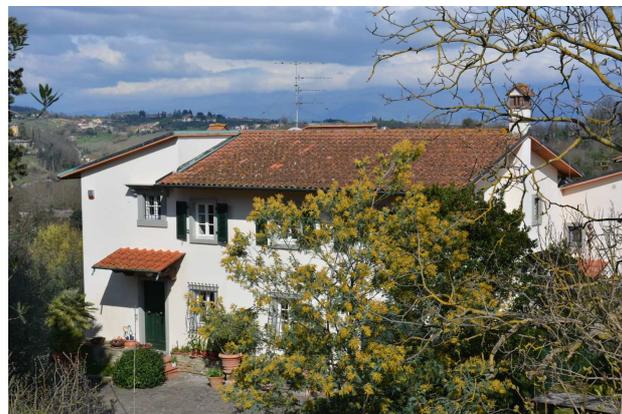
N. Edificio **277** Tav. QC_C UTOE 3_Artimino Ambito RU AA1

Località **Grumaggio** Epoca **Primi del '900**
Anteriore '900 Stato Buono

Descrizione Complesso di edifici composto da più immobili su più piani. Coperture di tipologia mista a coppi e tegoli. Gronda in legno e laterizio. Finitura esterna ad intonaco civile. Sono presenti infissi in legno e persiane in legno di colore verde, pensiline in coppi e tegoli a protezione degli ingressi.

Note Ristrutturato di recente. **Caratteri originari fortemente compromessi.**
Ricade in Aree di Interesse Archeologico.

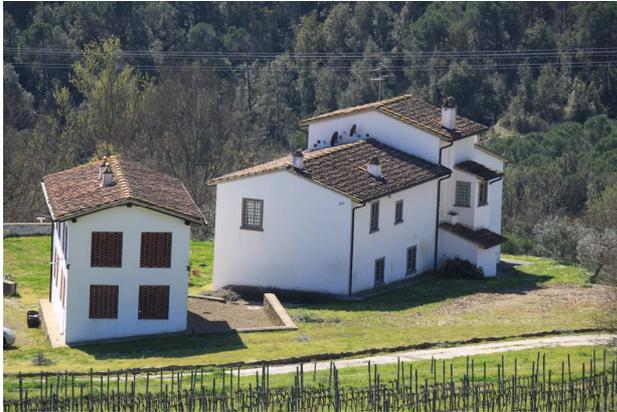
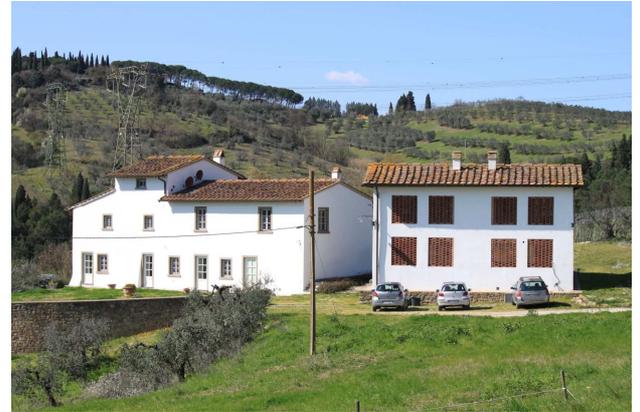
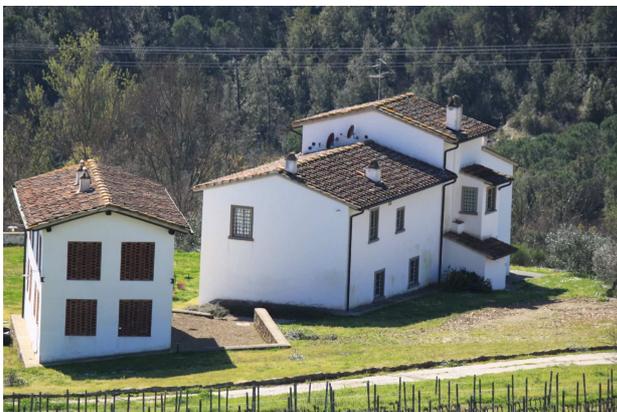
N. Edificio **278** Tav. QC_C UTOE 3_Artimino Ambito RU AA1

Località I Mari Epoca **Primi del '900**
Anteriore '900 Stato Buono

Descrizione Complesso di edifici composto da 2 immobili. Copertura a capanna in coppi e tegoli. Gronda in legno e laterizio. Finitura esterna ad intonaco civile. Sono presenti infissi in legno. Tinteggiatura di colore bianco.

Note Ristrutturato di recente.
Ricade in Aree di Interesse Archeologico.

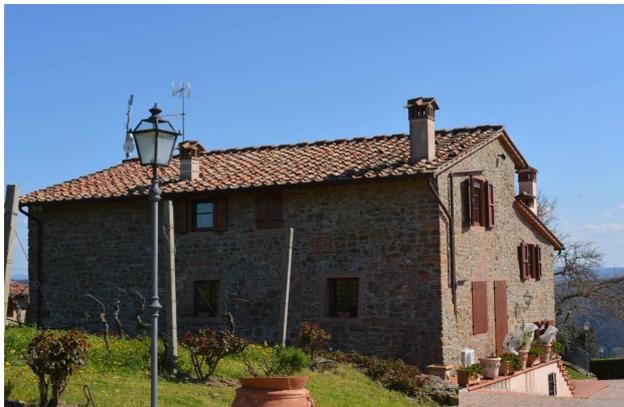
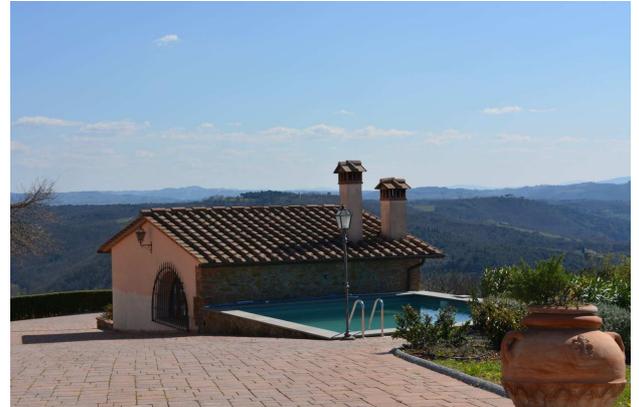
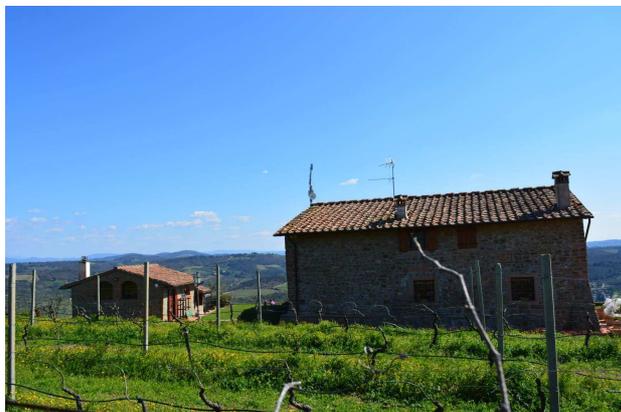
N. Edificio **279** Tav. QC_C UTOE 3_Artimino Ambito RU AA1

Località **Il Casino** Epoca **Prebellico** Stato Buono

Descrizione Complesso di edifici composto da 2 immobili dei quali **uno il principale** a due piani. Copertura a capanna e a falda unica in coppi e tegoli. Gronda in legno e laterizio. Finitura esterna in parte in pietra in parte a intonaco civile. Sono presenti infissi e portelloni in legno. Le finestre sono riquadrate in mattoni.

Note Ristrutturato di recente. **Presente piscina in adiacenza edificio secondario.**
Ricade in Aree di Interesse Archeologico

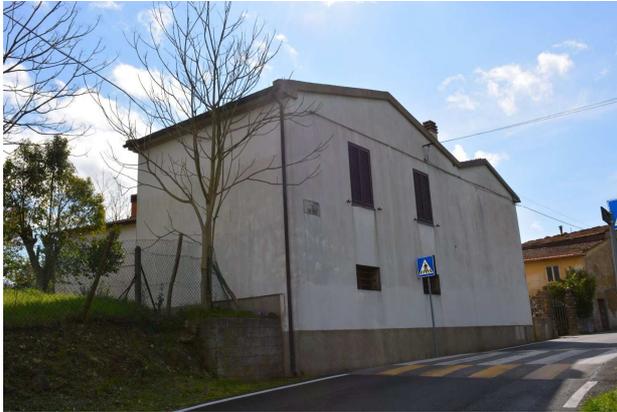
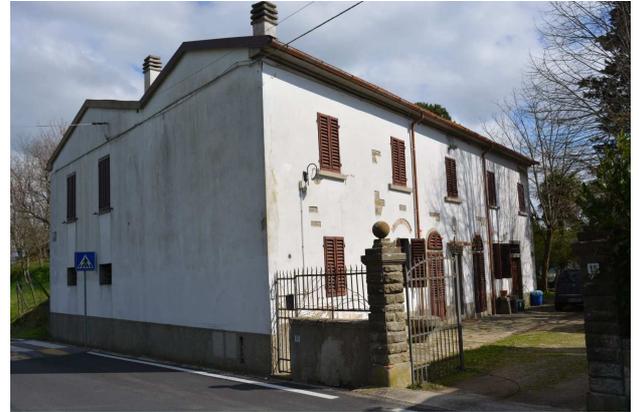
N. Edificio **280** Tav. QC_C UTOE 3_Artimino Ambito RU AA1

Località **Grumaggio** Epoca **Postbellico** Stato **Buono**

Descrizione Edificio composto da due corpi di fabbrica su due piani. Copertura a capanna in coppi e tegoli. Finitura esterna ad intonaco civile. Tinteggiatura di colore bianco. Sono presenti infissi in legno.

Note **Ricade in Aree di Interesse Archeologico**

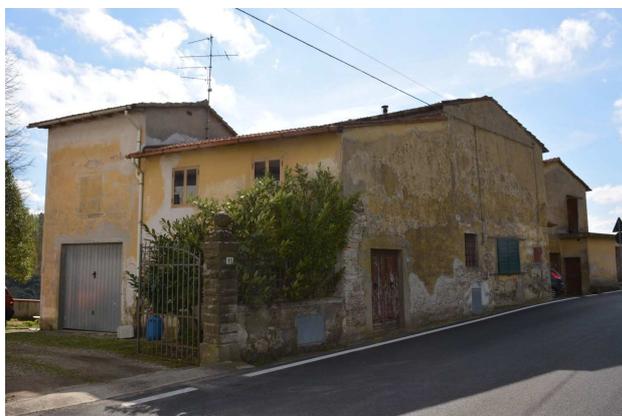
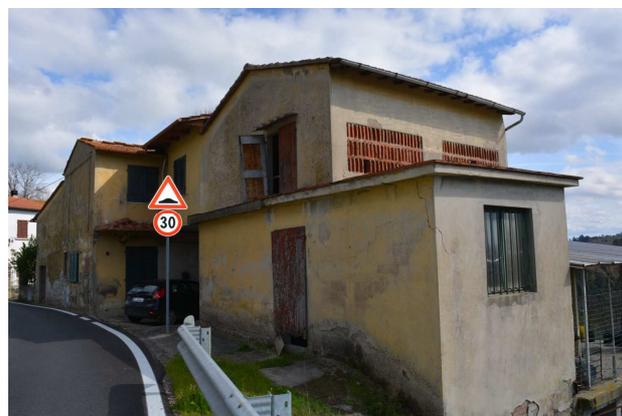
N. Edificio **281** Tav. QC_C UTOE 3_Artimino Ambito RU AA1

Località **Grumaggio** Epoca **Postbellico** Stato **Mediocre**

Descrizione Edificio composto da più corpi di fabbrica su più livelli. Copertura a capanna in coppi e tegoli e struttura in legno. Finitura esterna ad intonaco civile. Sono presenti infissi e portelloni in legno.

Note L'edificio presenta delle superfetazioni fuori contesto.
Ricade in Aree di Interesse Archeologico

Prescrizioni **Eliminazione superfetazioni e elementi incoerenti e fuori contesto.**

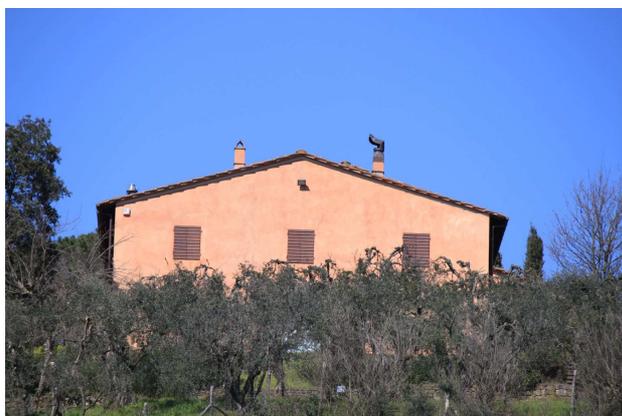
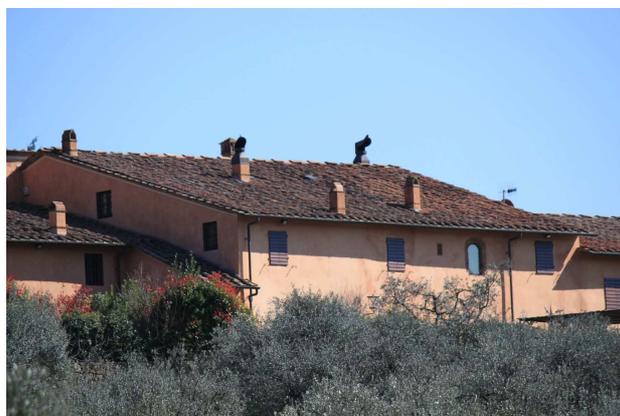
N. Edificio **282** Tav. QC_C UTOE 3_Artimino Ambito RU AA1

Località Podere Vezzano Epoca Anteriore '900 Stato Buono

Descrizione Immobile di notevoli dimensioni composto da più corpi di fabbrica su più livelli. Copertura a capanna in coppi e tegoli e struttura in legno. Finitura esterna ad intonaco civile. Sono presenti infissi e portelloni in legno.

Note La proprietà, al momento del sopralluogo, non è risultata accessibile.
Ricade in Aree di Interesse Archeologico

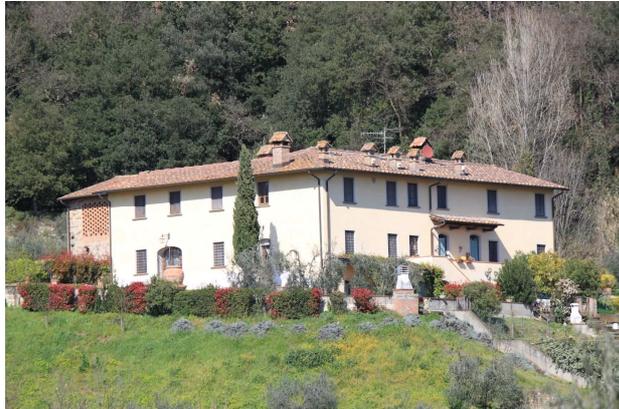
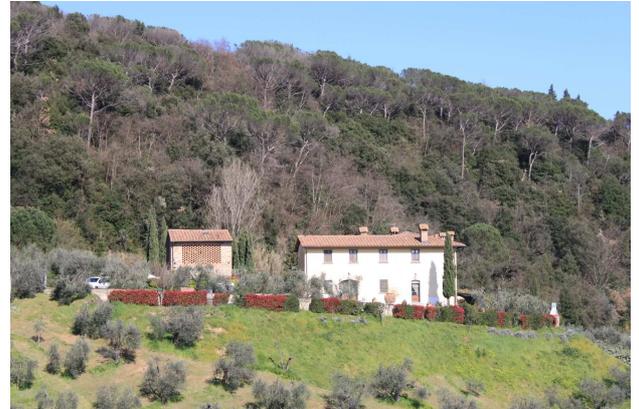
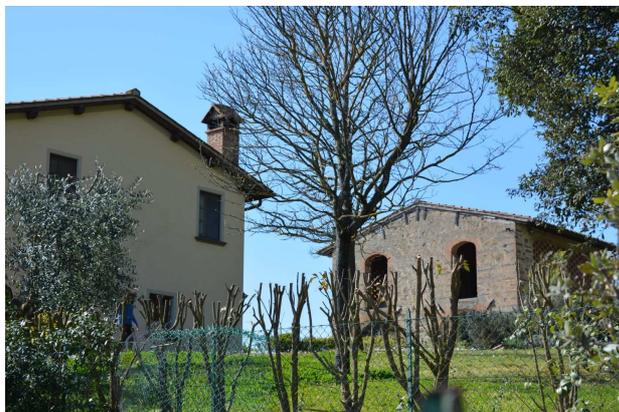
N. Edificio **283** Tav. QC_C UTOE 3_Artimino Ambito RU AA1

Località Podere Orto Epoca Anteriore '900 Stato Buono

Descrizione Complesso composto da un edificio principale con forma ad L su due piani con copertura a capanna in coppi e tegoli e struttura in legno, finitura esterna ad intonaco civile e un annesso su due piani con copertura a capanna in coppi e tegoli e finitura esterna a pietra.

Note **Ristrutturato.**
Ricade in Aree di Interesse Archeologico
