COMUNE DI CARMIGNANO

II VARIANTE ADOTTATA D.C.C. 56/2019
PIANO STRUTTURALE APPROVATO D.C.C. 40/2010
REGOLAMENTO URBANISTICO APPROVATO D.C.C. 24/2015
I VARIANTE CONTESTUALE D.C.C. 41/2017

QUADRO CONOSCITIVO DEL TERRITORIO APERTO

CENSIMENTO EDIFICI

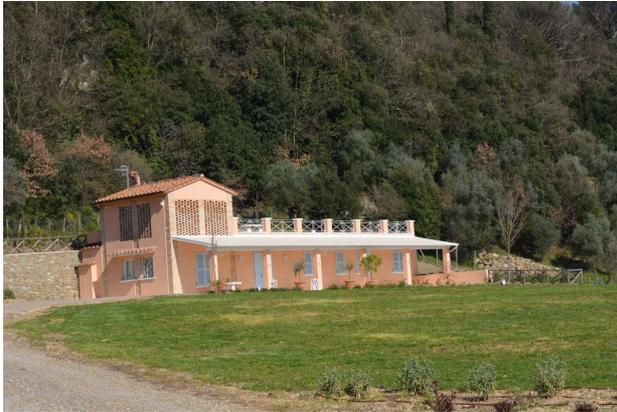
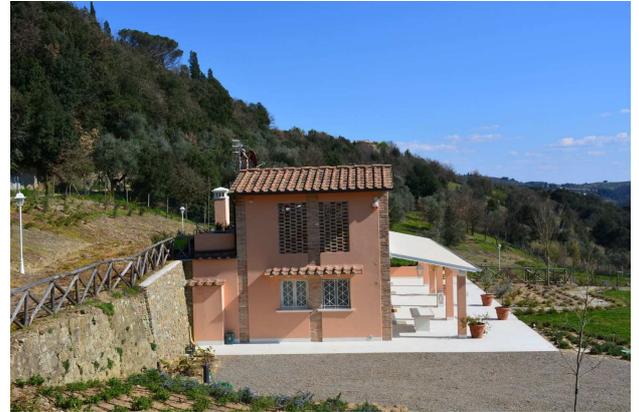
N. Edificio **284** Tav. QC_C UTOE 3_Artimino Ambito RU AA1

Località **Podere Orto** Epoca **Recente** Stato **Buono**

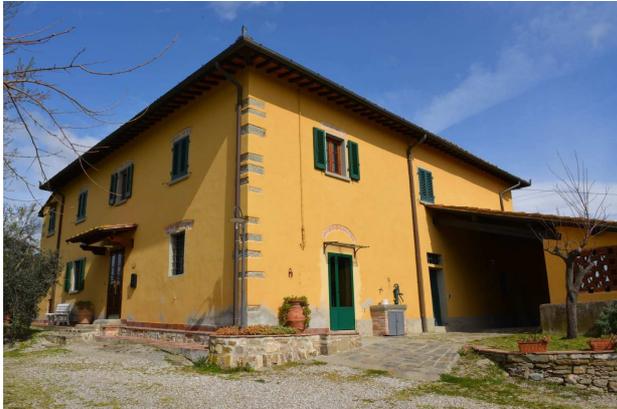
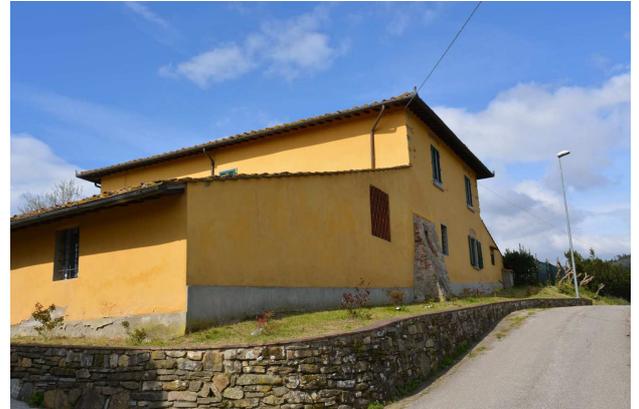
N. Edificio **295** Tav. QC_C UTOE 3_Artimino Ambito RU AA1

Località **Villa** Epoca **Recente**
Anteriore '900 Stato Buono

Descrizione Edificio composto da un unico corpo di fabbrica su due piani oltre porticato parzialmente chiuso. Copertura a padiglione in coppi e tegoli e struttura in legno. Finitura esterna ad intonaco civile. ~~L'immobile presenta~~ Pietre d'angolo in evidenza ed infissi in legno. Pensilina in coppi e tegoli a protezione dell'ingresso.

Note **Antico impianto recentemente ristrutturato.**

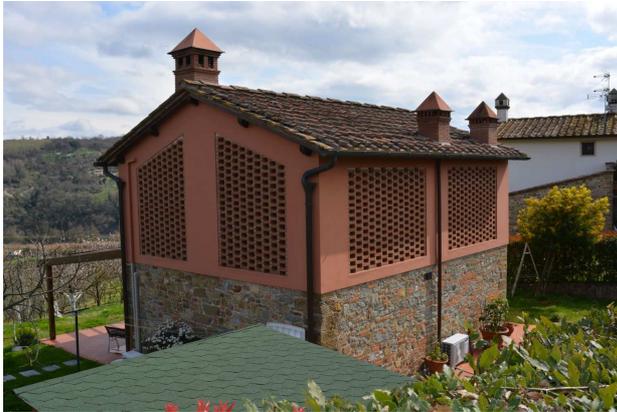
N. Edificio **296** Tav. QC_C UTOE 3_Artimino Ambito RU AA1

Località **Villa** Epoca ~~Postbellico~~
Anteriore '900 Stato Buono

Descrizione Fienile ristrutturato a civile abitazione. Copertura a capanna in coppi e tegoli e struttura in legno. Finitura esterna in parte in pietra in parte a intonaco civile. Pergolato in legno.

Note Ristrutturato di recente.

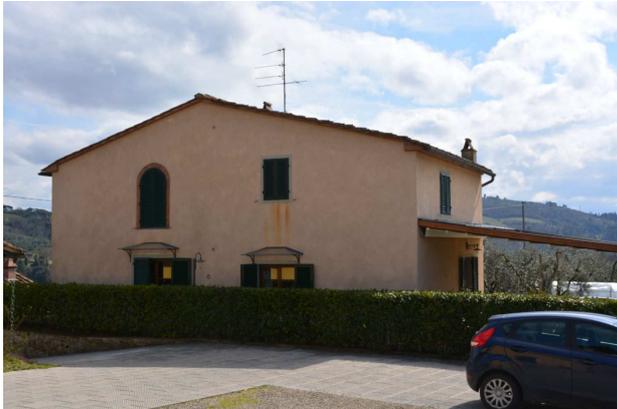
N. Edificio **297** Tav. QC_C UTOE 3_Artimino Ambito RU AA1

Località **Villa** Epoca **Postbellico** Stato **Buono**
Anteriore '900

Descrizione **Edificio composto da unico corpo di fabbrica. Copertura a capanna in coppi e tegole. Finitura esterna ad intonaco civile. Infissi e persiane in legno. Tettoia a protezione dell'ingresso.**

Note **Antico impianto ristrutturato di recente.**

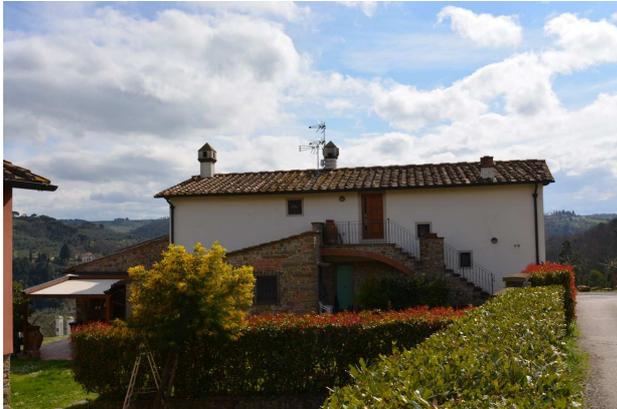
N. Edificio **298** Tav. QC_C UTOE 3_Artimino Ambito RU AA1

Località **Villa** Epoca **Postbellico**
Anteriore '900 Stato Buono

Descrizione Edificio composto da un unico corpo di fabbrica. Copertura a capanna in coppi e tegoli e struttura in legno. Finitura esterna ad intonaco civile con parti in pietra su volumi aggiunti al nucleo storico. Tinteggiatura di colore bianco.

Note Ristrutturato di recente. L'edificio presenta delle superfetazioni fuori contesto.

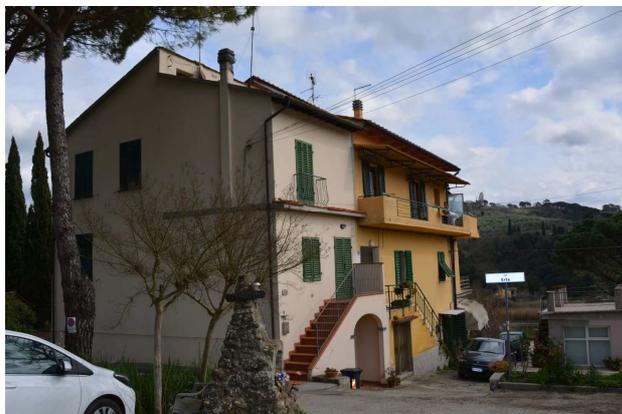
N. Edificio **299** Tav. QC_C UTOE 3_Artimino Ambito RU AA1

Località La Casetta Epoca ~~Postbellico~~
Anteriore '900 Stato Buono

Descrizione Edificio composto da più corpi di fabbrica su più livelli oltre annessi. Copertura a falde. Finitura esterna ad intonaco civile.

Note L'edificio **principale** presenta delle superfetazioni fuori contesto. **Gli edifici pertinenziali sono privi di valore architettonico (Osservazione 29)**

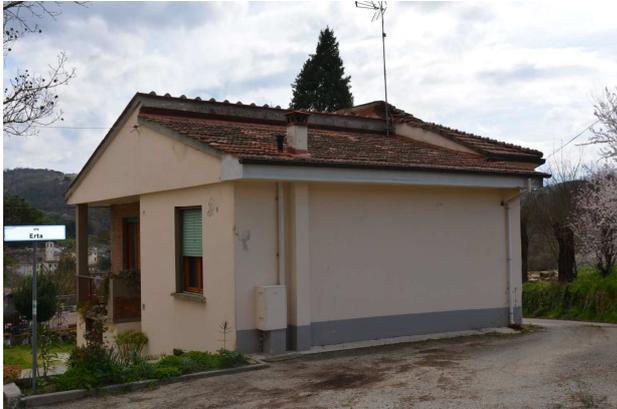
N. Edificio **300** Tav. QC_C UTOE 3_Artimino Ambito RU AA1

Località La Casetta Epoca ~~Postbellico~~
Anteriore 900 Stato Buono

Descrizione Edificio composto da un unico corpo di fabbrica **ad 1 piano**. Copertura a falde in tegole marsigliesi. Finitura esterna ad intonaco civile. Presenta infissi con avvolgibili.

Note Ristrutturazione non corretta. **Pesantemente compromessi i caratteri originari.**

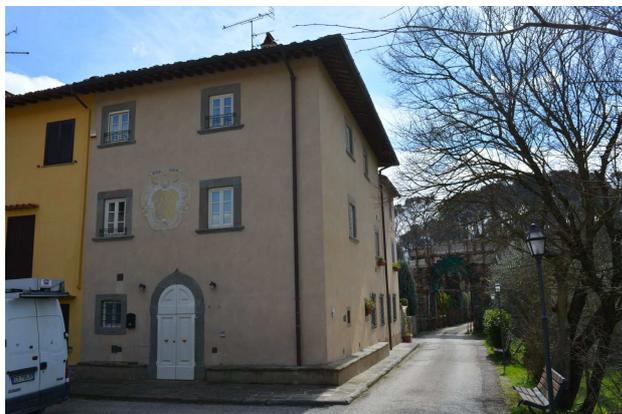
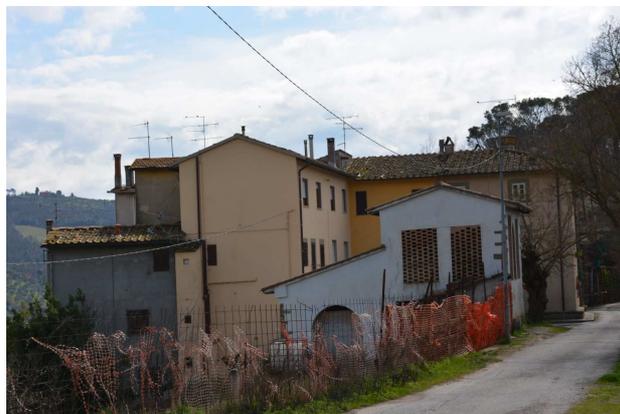
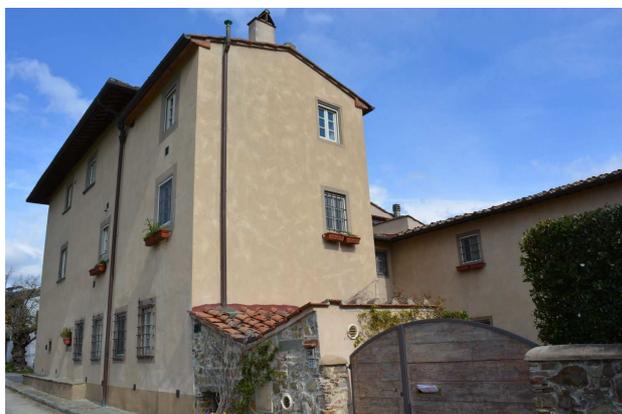
N. Edificio **301** Tav. QC_C UTOE 3_Artimino Ambito RU AA1

Località **Villa** Epoca **Primi del '900**
Anteriore '900 Stato Buono

Descrizione Complesso di edifici su più livelli. Il nucleo storico su tre piani presenta copertura a capanna con struttura in legno. Finitura esterna ad intonaco civile. Gli edifici secondari presentano copertura a capanna in coppi e tegoli e finitura esterna ad intonaco civile.

Note **Borghetto formato da case coloniche e casa padronale di impianto cinquecentesco.** Negli edifici secondari sono presenti superfetazioni fuori contesto ed infissi con avvolgibili. L'annesso è in ristrutturazione. Complesso adiacente i resti della Porta del Barco Mediceo.

Prescrizioni **Non consentita la realizzazione di piscina.**

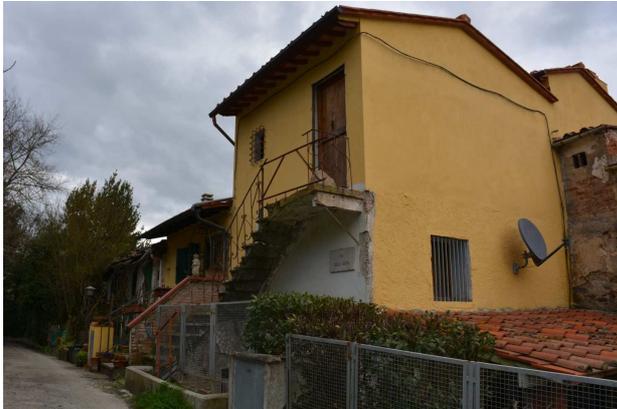
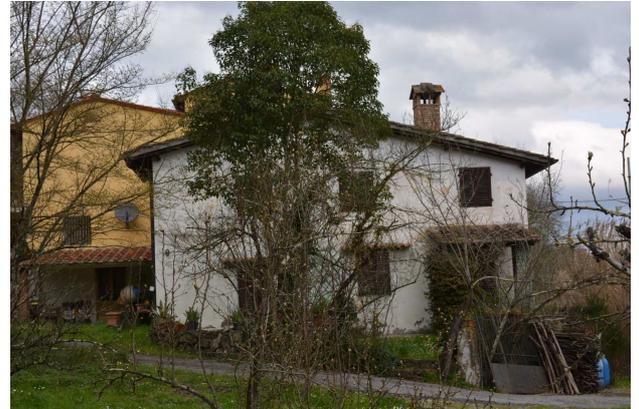
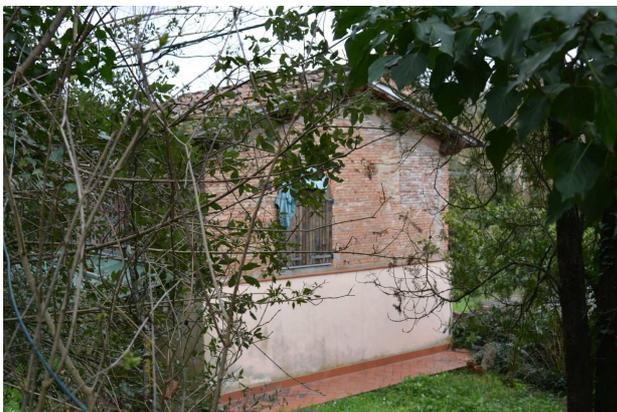
N. Edificio **302** Tav. QC_C UTOE 3_Artimino Ambito RU AA1

Località La Fornace Epoca ~~Postbellico~~
Anteriore '900 Stato Mediocre

Descrizione Edificio composto da più corpi di fabbrica su più livelli oltre annesso. Copertura a capanna in coppi e tegoli e struttura in legno. Finitura esterna ad intonaco civile.

Note **Antico impianto recentemente ristrutturato con pesante compromissione dei caratteri originari.** L'edificio presenta delle superfetazioni fuori contesto.

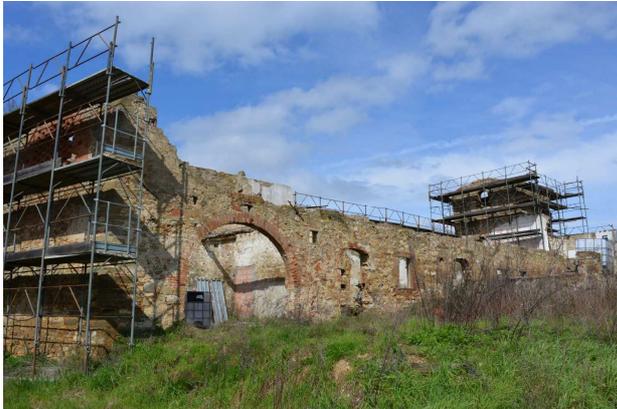
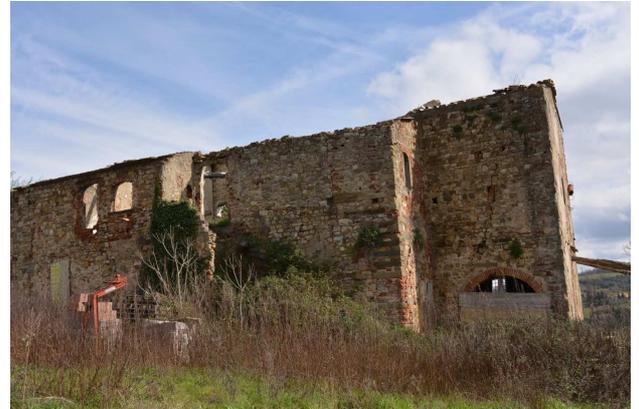
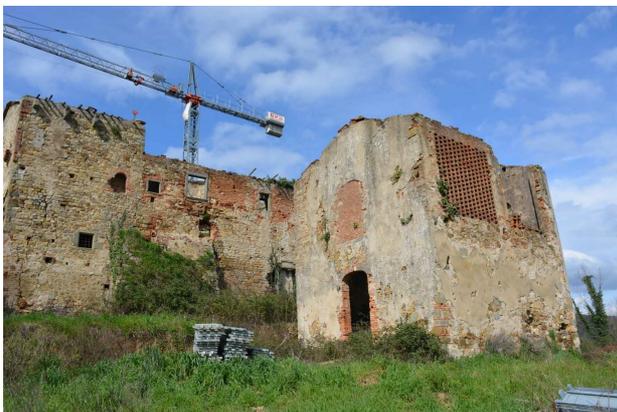
N. Edificio **303** Tav. QC_C UTOE 3_Artimino Ambito RU AA1

Località Podere La Pineta Epoca Anteriore '900 Stato Pessimo

Prescrizioni **Conservazione impianto originario.**

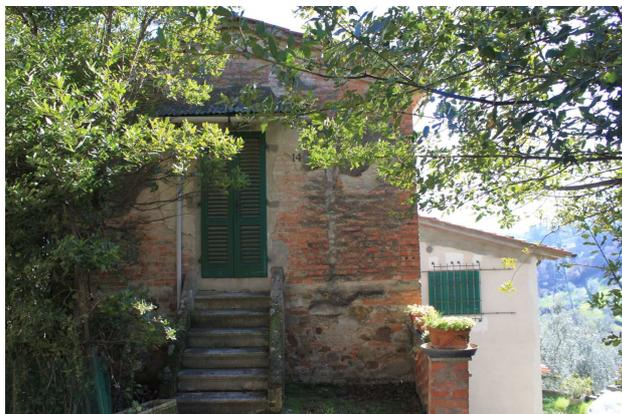
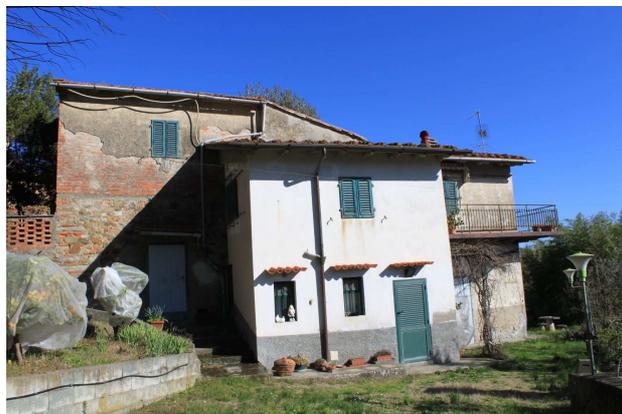
N. Edificio **319** Tav. QC_D UTOE 5_Carmignano Ambito RU AA3

Località **Malinaci** Epoca **Prebellico**
Anteriore '900 Stato **Mediocre**

Descrizione Edificio composto da più corpi di fabbrica su due piani. Copertura a capanna in coppi e tegoli. Gronda in laterizio con travetti in calcestruzzo. Finitura esterna ad intonaco civile con parti a pietra e mattoni (intonaco mancante).

Note L'edificio **si** presenta **fortemente rimaneggiato con delle** superfetazioni fuori contesto.

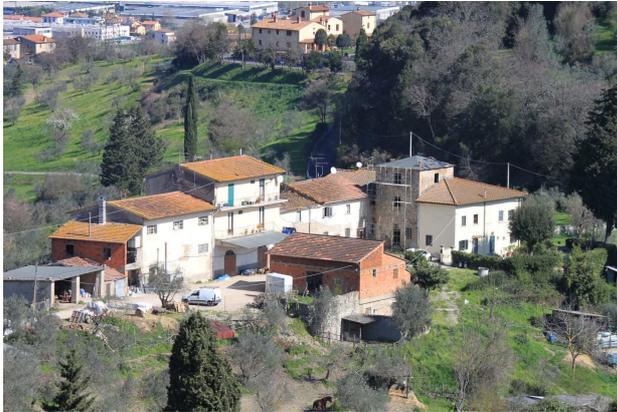
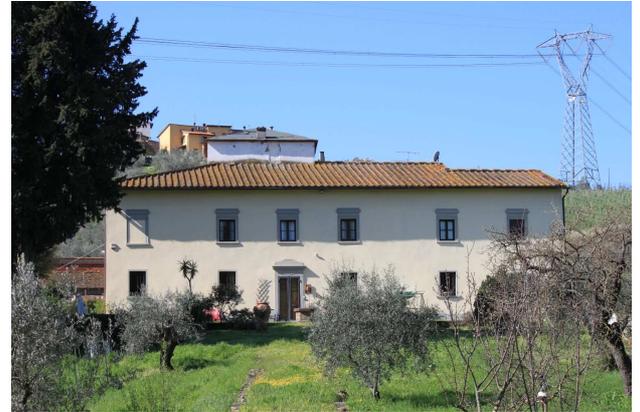
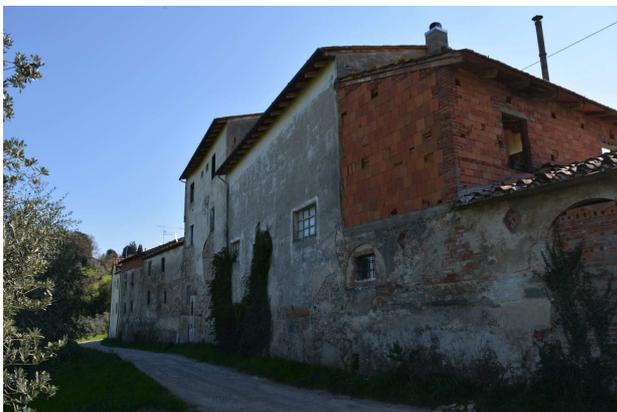
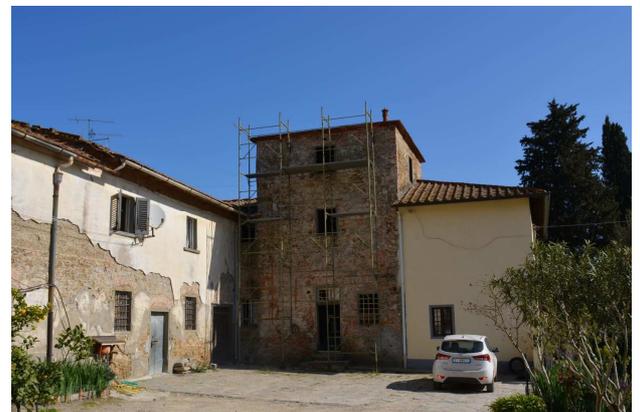
N. Edificio **320** Tav. QC_D UTOE 5_Carmignano Ambito RU AA3

Località Candida Epoca Anteriore '900 Stato Mediocre

Descrizione Complesso di edifici aggregati. Villa - torre medioevale - edifici secondari. Si sviluppa su due e tre piani. Coperture di tipologia miste a coppi e tegoli. Finitura esterna ad intonaco civile. E' presente un annesso in laterizio allo stato grezzo.

Note **Borghetto di antico impianto sorto in aggregazione alla Villa esistente dal XVI sec. In parte in ristrutturazione alla data del sopralluogo. La Villa è inserita in Allegato B. Lo stato di manutenzione della villa è buono.**

Prescrizioni **Non consentita la realizzazione di piscina.**

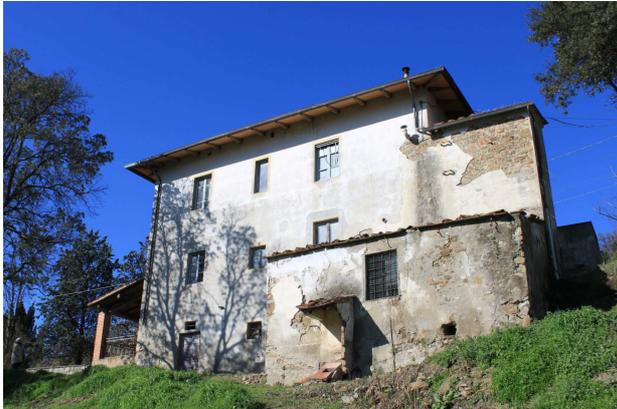
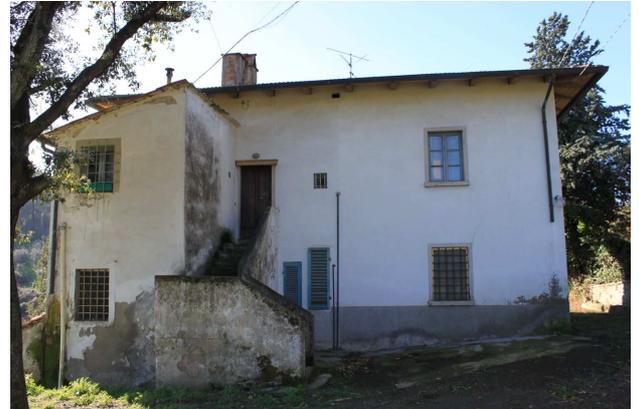
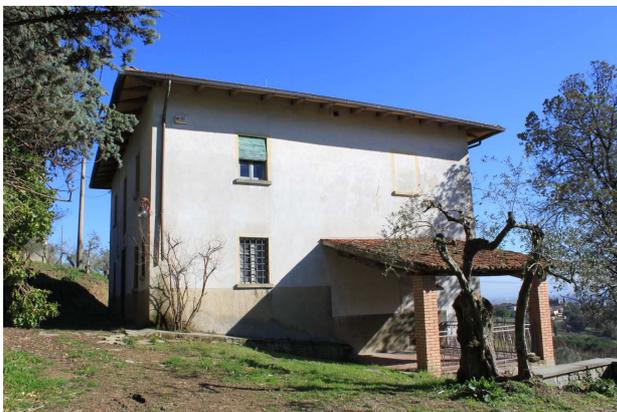
N. Edificio **321** Tav. QC_D UTOE 5_Carmignano Ambito RU AA3

Località Candida Epoca ~~Primi del '900~~
Anteriore '900 Stato Mediocre

Descrizione Edificio **articolato in più** ~~composto da un unico~~ corpi di fabbrica **su più livelli**. Copertura a padiglione in coppi e tegoli. Gronde in laterizio e travetti in calcestruzzo. Finitura esterna ad intonaco civile.

Note L'edificio presenta delle superfetazioni fuori contesto.

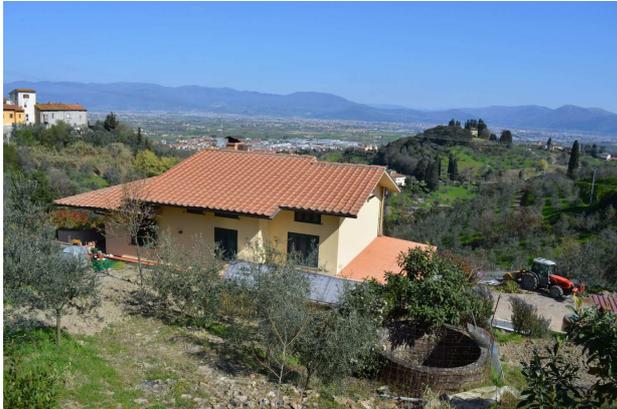
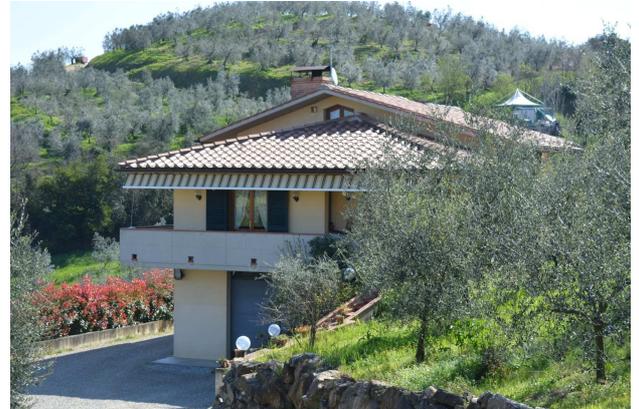
N. Edificio **322** Tav. QC_D UTOE 5_Carmignano Ambito RU AA3

Località (Capitoni) **Via di Torcicoda** Epoca Recente Stato Buono

Descrizione Edificio composto da un unico corpo di fabbrica su più livelli. Copertura a capanna in coppi e tegoli e struttura in cls. Finitura esterna ad intonaco civile. Sono presenti infissi in legno e persiane in legno di colore verde.

Note **Edificio privo di valore architettonico.**

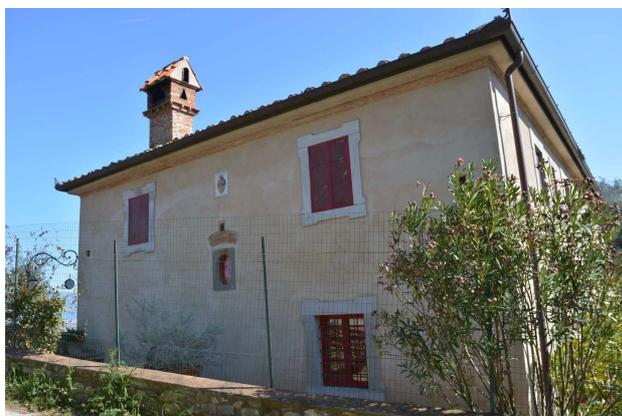
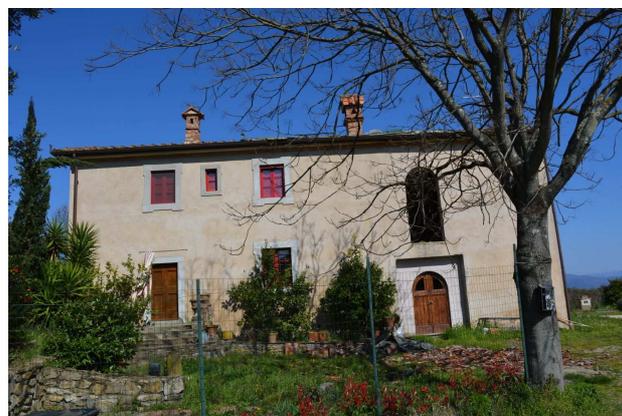
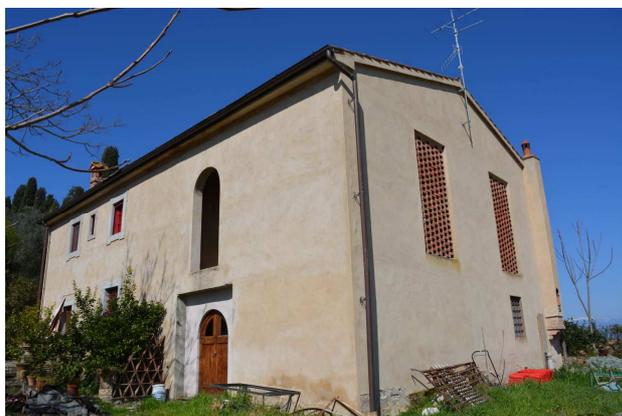
N. Edificio **323** Tav. QC_D UTOE 5_Carmignano Ambito RU AA3

Località **Capitoni** Epoca **Primi del '900**
Anteriore '900 Stato Buono

Descrizione Edificio composto da un unico corpo di fabbrica su due piani. Copertura a padiglione in coppi e tegoli e struttura in legno. Finitura esterna ad intonaco civile. Presenta modanature alle finestre ed infissi in legno.

Note Ristrutturato di recente.

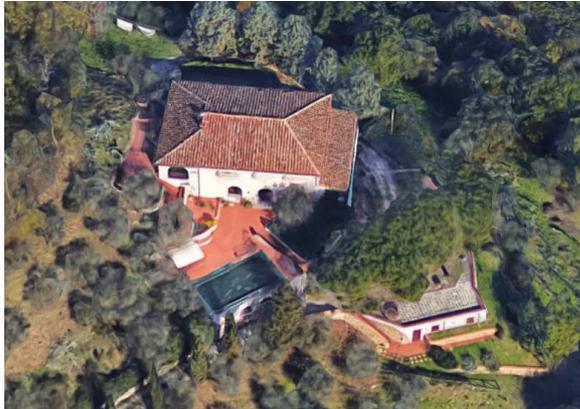
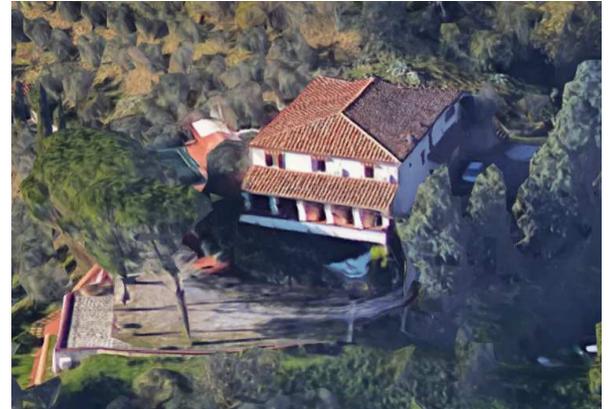
N. Edificio **324** Tav. QC_D UTOE 5_Carmignano Ambito RU AA3

Località L'Isola Epoca ~~Postbellico~~
Anteriore '900 Stato Buono

Descrizione Edificio composto da un unico corpo di fabbrica su più livelli. Copertura a padiglione in coppi e tegoli. Finitura esterna ad intonaco civile.

Note La proprietà, al momento del sopralluogo, non è risultata accessibile.

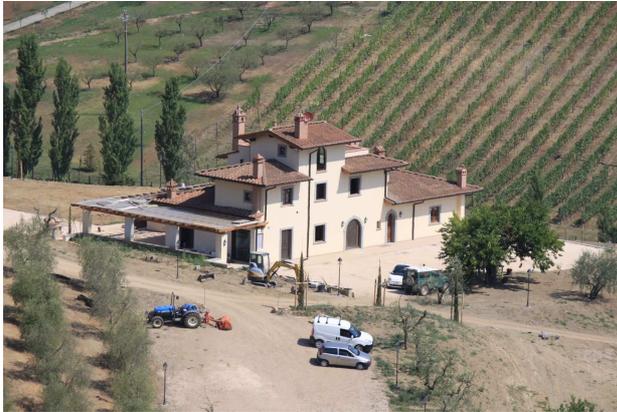
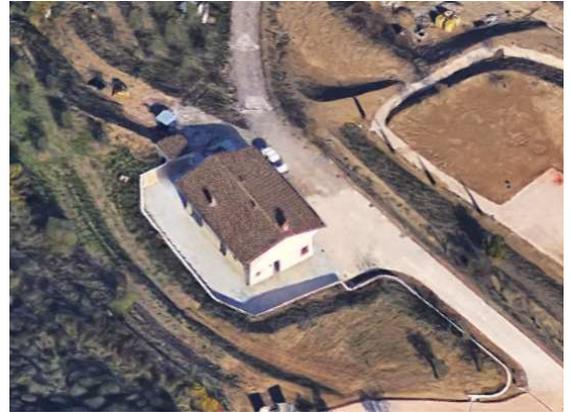
N. Edificio **325** Tav. QC_D UTOE 5_Carmignano Ambito RU AA3

Località L'Isola Epoca ~~Postbellico~~
Anteriore '900 Stato Buono

Descrizione Edificio composto da più corpi di fabbrica su più livelli. Copertura a falde in coppi e tegoli e struttura in legno. Finitura esterna ad intonaco civile. Finestre sono riquadrate in pietra, infissi in legno.

Note L'edificio ristrutturato recentemente presenta corpi di fabbrica aggiunti al nucleo ~~storico~~ **originario** fuori contesto. E' presente un annesso **di più recente realizzazione**.

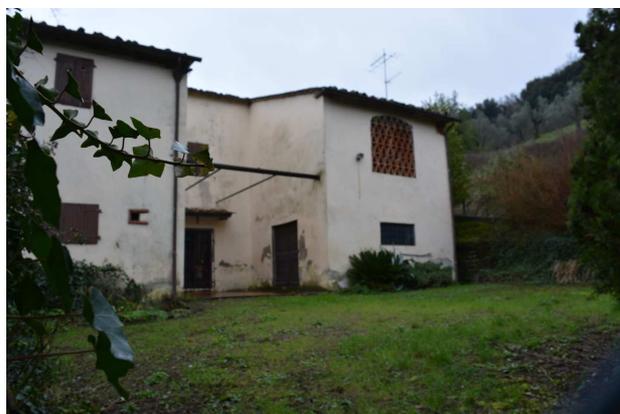
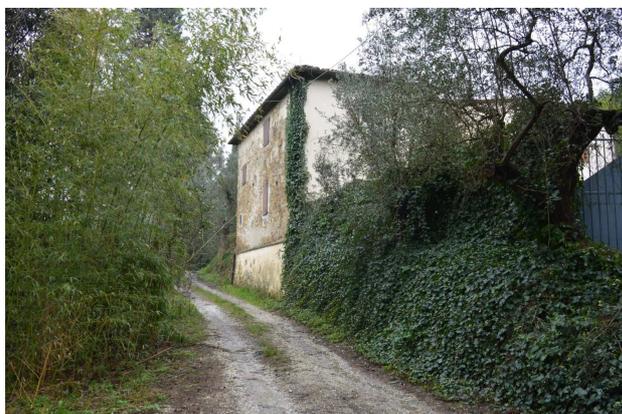
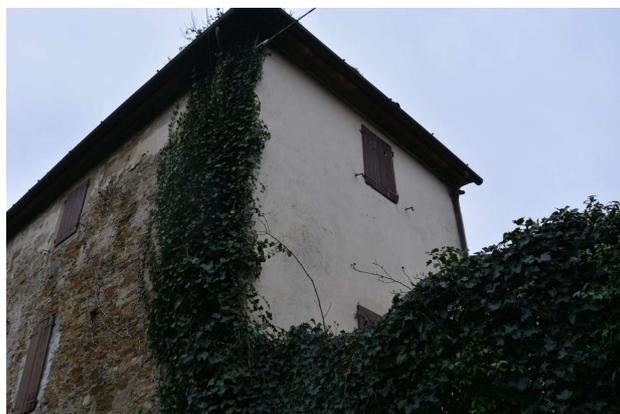
N. Edificio **326** Tav. QC_D UTOE 5_Carmignano Ambito RU AA3

Località **Torcicoda** Epoca **Prebellico**
Anteriore '900 Stato **Mediocre**

Note **Sostanzialmente conservato l'impianto originario e i caratteri dell'edilizia rurale.**

Prescrizioni **Non consentite addizioni fuori sagoma.**

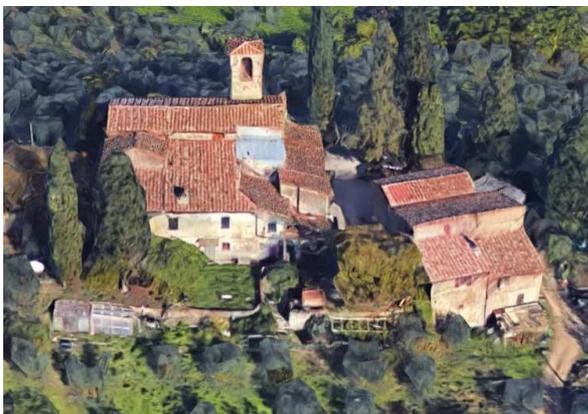
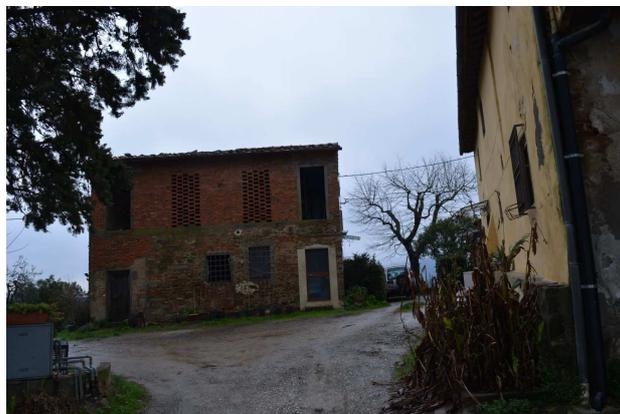
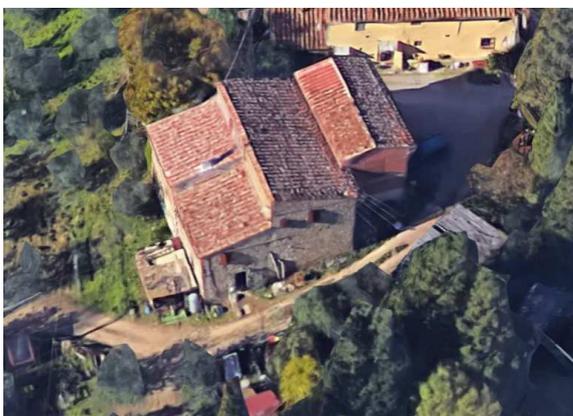
N. Edificio **335** Tav. QC_D UTOE 5_Carmignano Ambito RU AA3

Località **Montalbiolo** Epoca **Primi del '900**
Anteriore '900 Stato **Mediocre**

Descrizione Edificio composto da più corpi di fabbrica su due piani. Copertura a capanna in coppi e tegoli e struttura in legno. Finitura esterna in parte in pietra in parte a mattoni.

Note **Parte del nucleo storico di Montalbiolo in prossimità della Chiesa di S. Lorenzo.**

Prescrizioni **Non consentita la realizzazione di piscine.**

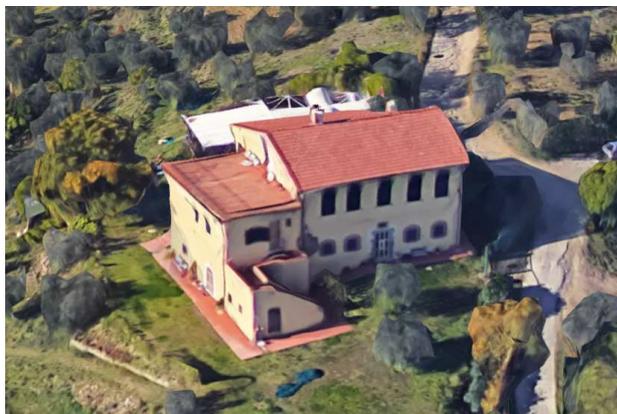
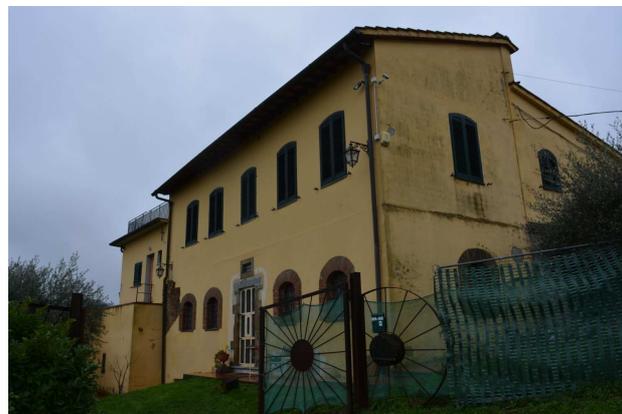
N. Edificio **336** Tav. QC_D UTOE 5_Carmignano Ambito RU AT.11

Località La Croce Epoca ~~Postbellico~~
Anteriore '900 Stato Buono

Descrizione Complesso di edifici composto da 2 immobili. Immobile principale su due piani con copertura in parte a falde, in parte piana. Finitura esterna ad intonaco civile. L'immobile accessorio è una tensostruttura con armatura metallica. (tettoia coperta).

Note L'edificio presenta delle superfetazioni fuori contesto. **Ristrutturazione recente.**

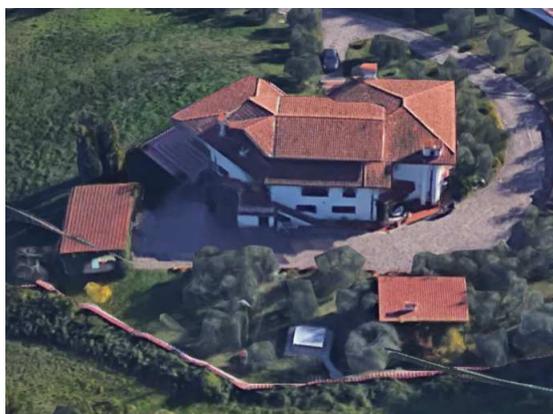
N. Edificio **337** Tav. QC_D UTOE 5_Carmignano Ambito RU AA3

Località Le Casacce Epoca Recente Stato Buono

Descrizione Edificio composto da più corpi di fabbrica. Copertura a falde in coppi e tegoli su più livelli. Finitura esterna ad intonaco civile.

Note La proprietà, al momento del sopralluogo, non è risultata accessibile.

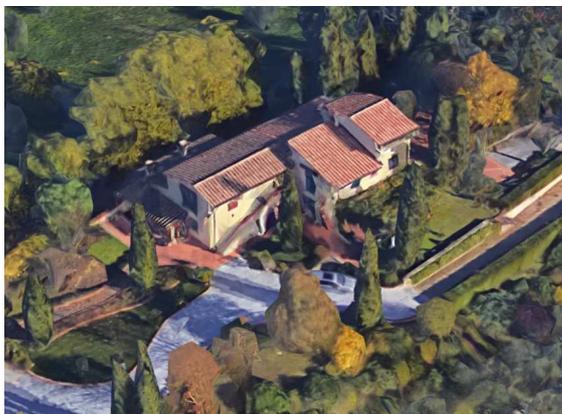
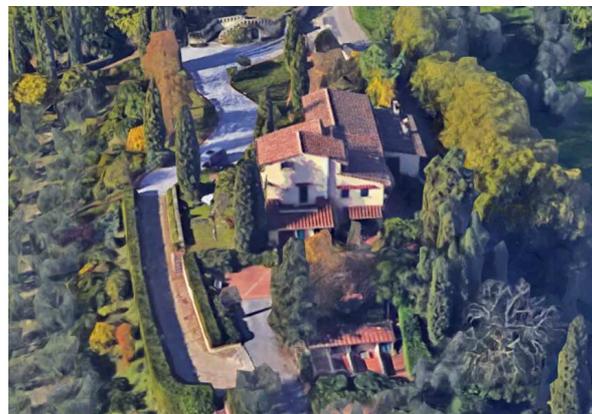
N. Edificio **338** Tav. QC_D UTOE 5_Carmignano Ambito RU AA3

Località **Le Casacce** Epoca **Prebellico** Stato Buono
Anteriore '900

Descrizione Edificio composto da più corpi di fabbrica. Copertura a capanna su più livelli in coppi e tegoli. Finitura esterna ad intonaco civile.

Note La proprietà, al momento del sopralluogo, non è risultata accessibile.

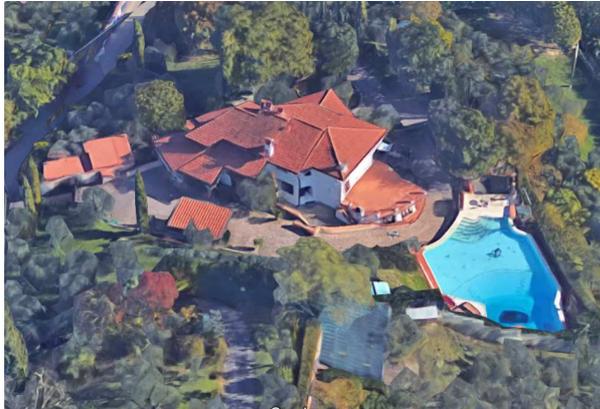
N. Edificio **339** Tav. QC_D UTOE 5_Carmignano Ambito RU AA3

Località Le Casacce Epoca Recente Stato Buono

Descrizione Edificio composto da più corpi di fabbrica. Copertura a falde su più livelli. Finitura esterna ad intonaco civile.

Note La proprietà, al momento del sopralluogo, non è risultata accessibile. **Piscina di notevoli dimensioni.**

Prescrizioni **Piscina esistente interventi di mitigazione dell'impatto visivo.**

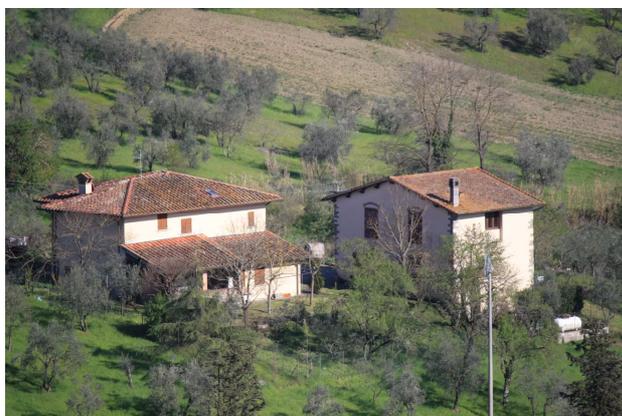
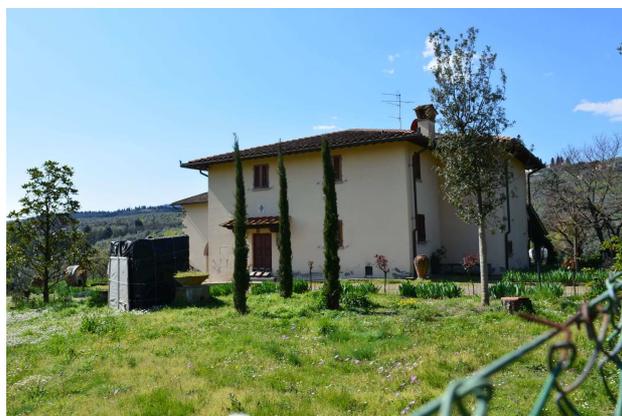
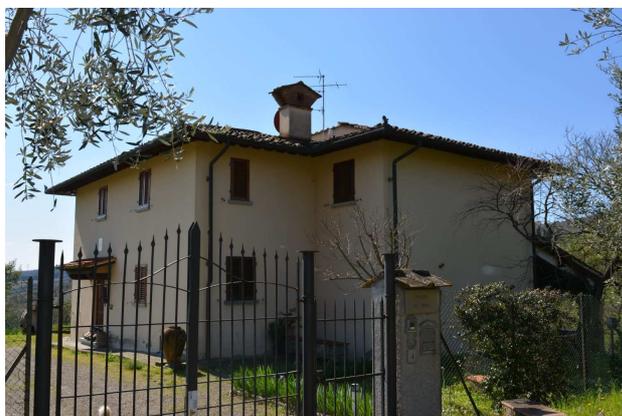
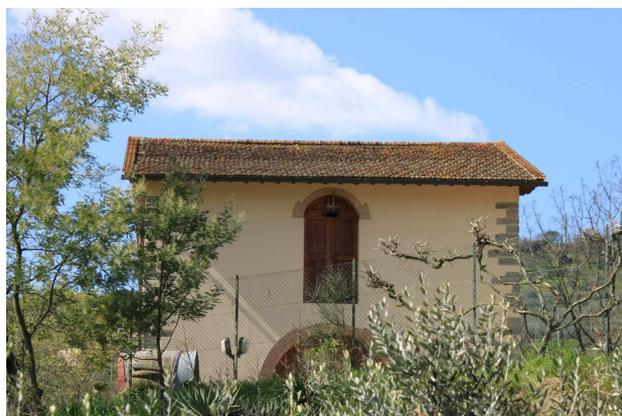
N. Edificio **340** Tav. QC_D UTOE 5_Carmignano Ambito RU AA1

Località **Il Pino** Epoca **Prebellico** Stato Buono
Anteriore '900 parte

Descrizione Complesso composto da 2 immobili entrambi su due piani. Un edificio presenta copertura a padiglione l'altro a capanna, in coppi e tegoli. Finitura esterna ad intonaco civile. Sono presenti infissi in legno.

Note Sono messe in evidenza in un edificio le pietre d'angolo e gli archi in mattoni.

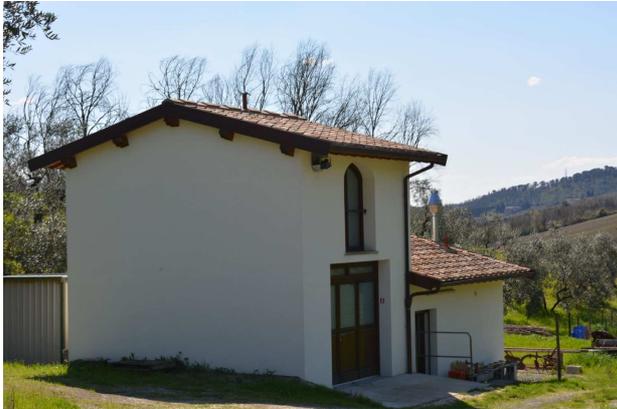
N. Edificio **341** Tav. QC_D UTOE 5_Carmignano Ambito RU AA1

Località La Serra - Segalari Epoca Recente Stato Buono

Descrizione Edificio composto da due corpi di fabbrica rispettivamente su uno e due piani. Copertura a capanna in coppi e tegoli e struttura in legno. Finitura esterna ad intonaco civile. Tinteggiatura di colore bianco. Sono presenti infissi in legno.

Note ~~Ristrutturato di recente.~~ Edificio privo di valore architettonico.

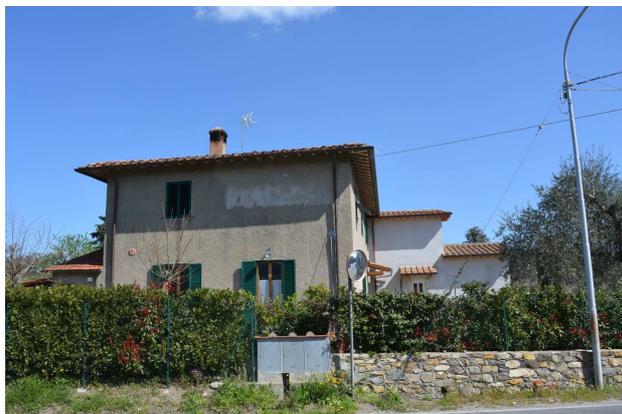
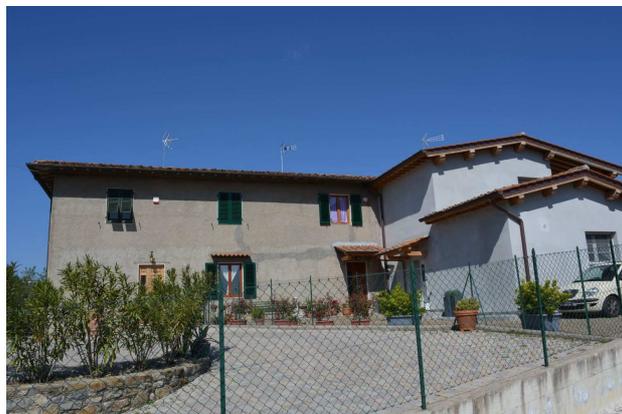
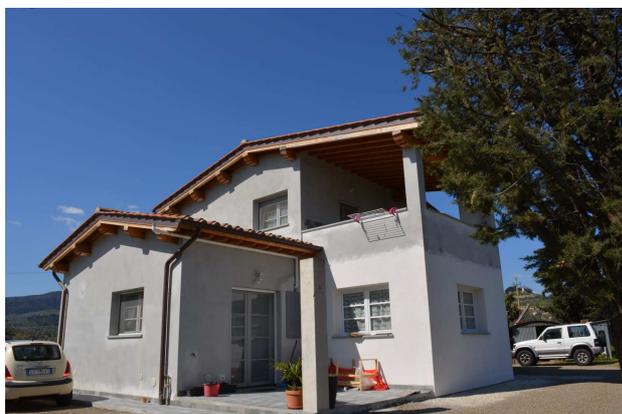
N. Edificio **342** Tav. QC_D UTOE 5_Carmignano Ambito RU AA1

Località **La Serra - Belvedere** Epoca **Prebellico** Stato **Mediocre**

Descrizione Edificio composto da più corpi di fabbrica su due piani. Porzione di impianto storico con copertura a padiglione in coppi e tegoli, finitura ad intonaco civile. Porzione addossata di epoca più recente con copertura a capanna in coppi e tegoli e struttura in legno.

Note Porzione in parte ristrutturata. **Complesso edilizio privo di valore architettonico.**

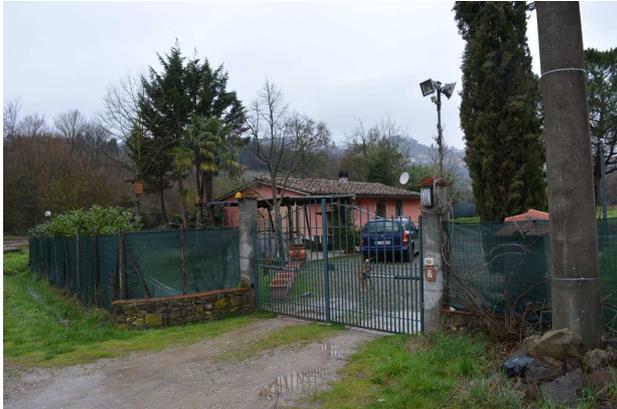
N. Edificio **343** Tav. QC_D UTOE 5_Carmignano Ambito RU AP2

Località **La Serra** Epoca ~~Postbellico~~
Recente Stato Buono

Descrizione Edificio composto da un unico corpo di fabbrica. Copertura a capanna in coppi e tegoli e struttura in legno. Finitura esterna ad intonaco civile.

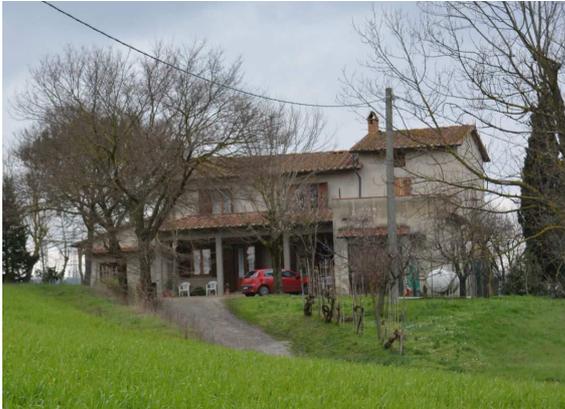
N. Edificio **351** Tav. QC_D UTOE 2_Comeana Ambito RU AA3.a

Località Torre Bosco Epoca ~~Postbellico~~
Anteriore '900 Stato Buono

Descrizione Edificio composto da più corpi di fabbrica su due piani. Copertura a capanna in coppi e tegoli. Finitura esterna ad intonaco civile. Sono presenti infissi e portelloni in legno. Sono presenti portici con copertura in coppi e tegoli e superfetazioni fuori contesto.

Note Apparentemente ristrutturato di recente e privo di coloritura esterna.

Prescrizioni **Eliminazione superfetazioni e elementi incoerenti con l'impianto originario.**

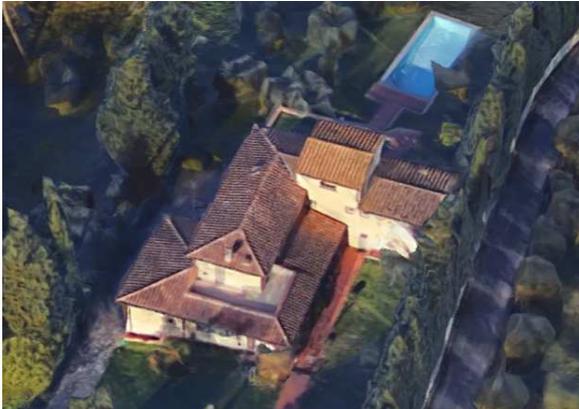
N. Edificio **352** Tav. QC_D UTOE 2_Comeana Ambito RU **AA3**

Località **Podere Calcinaia** Epoca **Prebellico** Stato **Buono**
Anteriore '900

Descrizione Edificio composto da più corpi di fabbrica su più livelli. Copertura a padiglione e porzioni a capanna in coppi e tegoli. Finitura esterna ad intonaco civile. **E' presente piscina.**

Note La proprietà, al momento del sopralluogo, non è risultata accessibile.

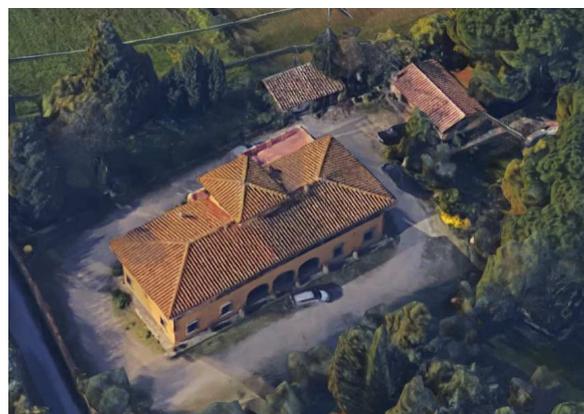
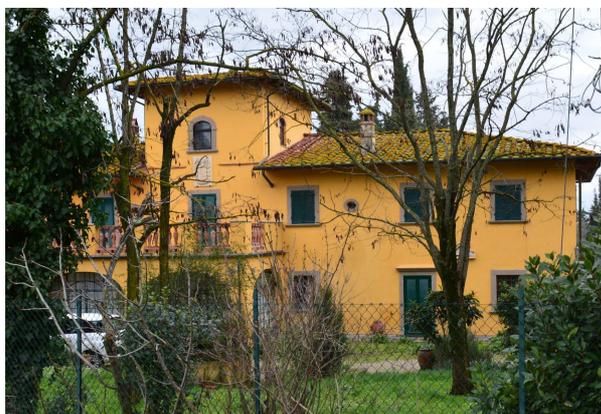
N. Edificio **353** Tav. QC_D UTOE 2_Comeana Ambito RU AA3

Località **Lombarda - (Podere) Villa La** Epoca **Primi del '900**
Suhera **Anteriore '900** Stato Buono

Descrizione Edificio composto da più corpi di fabbrica. Copertura a padiglione in coppi e tegoli e struttura in legno. Finitura esterna ad intonaco civile.

Note Ristrutturato di recente. L'edificio presenta sulla facciata principale un corpo di fabbrica aggiunto in epoca più recente con copertura a terrazza. **Prevalente valore storico.**

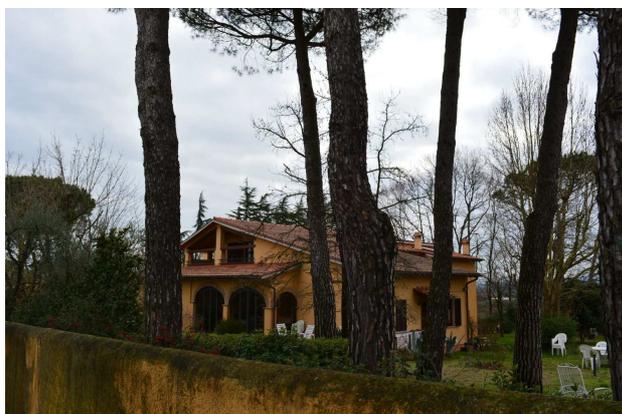
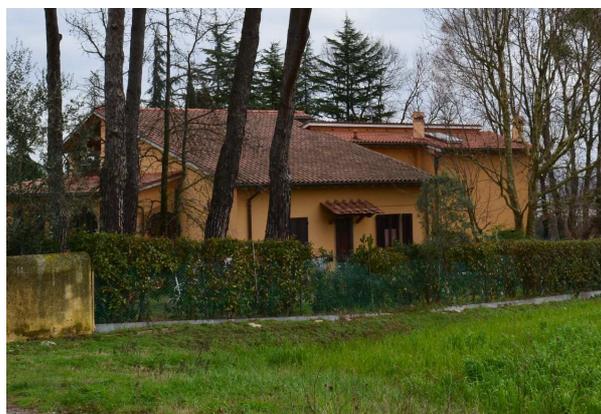
N. Edificio **354** Tav. QC_D UTOE 2_Comeana Ambito RU AA3.a

Località Lombarda Epoca Recente Stato Buono

Descrizione Edificio composto da più corpi di fabbrica su più livelli. Copertura a capanna in coppi e tegoli e struttura in cls. Gronda in calcestruzzo armato. Finitura esterna ad intonaco civile. Sono presenti portici con copertura in coppi e tegoli.

Note **Edificio sostanzialmente coerente con il contesto.**

Prescrizioni **Non consentiti interventi di demolizione e ricostruzione.**

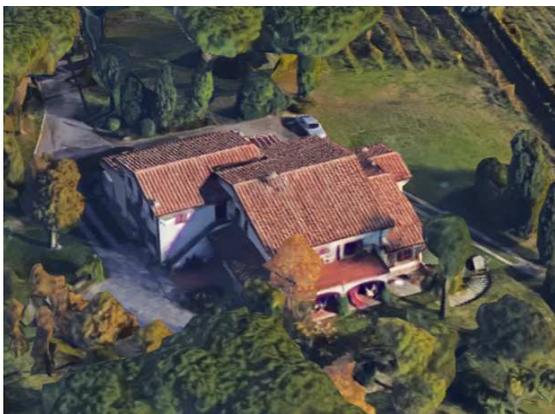
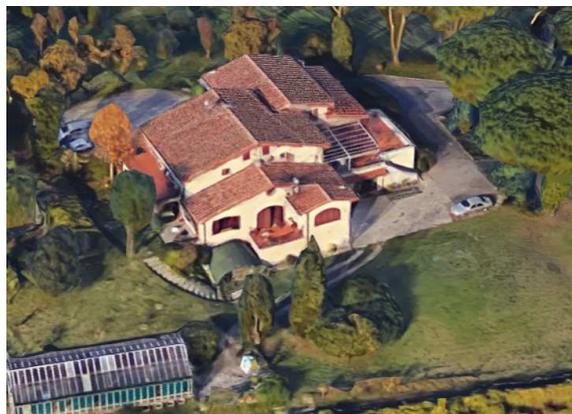
N. Edificio **355** Tav. QC_D UTOE 2_Comeana Ambito RU AA3.a

Località **Lombarda** Epoca **Recente**
Anteriore '900 parte Stato Buono

Descrizione Edificio composto da più corpi di fabbrica su più livelli. Copertura a capanna in coppi e tegoli. Finitura esterna ad intonaco civile.

Note La proprietà, al momento del sopralluogo, non è risultata accessibile.
E' presente piscina.

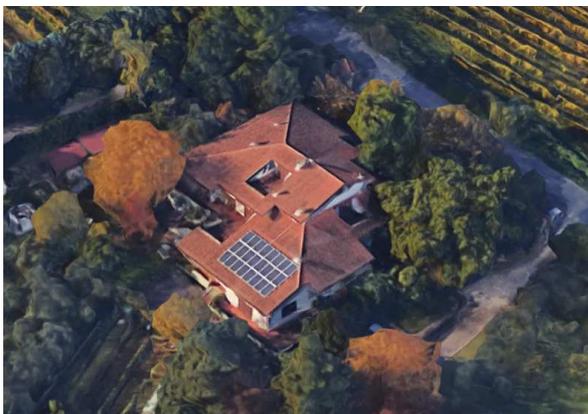
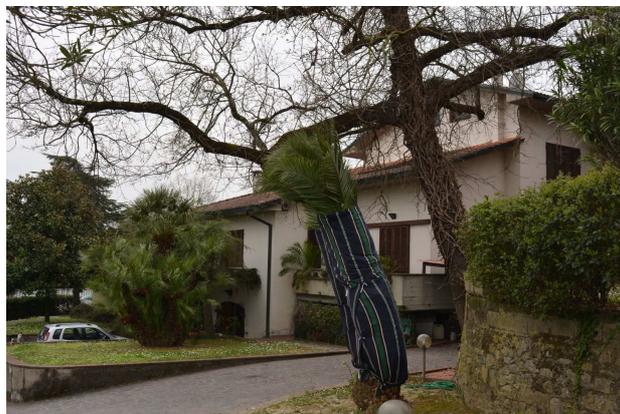
N. Edificio **356** Tav. QC_D UTOE 2_Comeana Ambito RU AA3.a

Località **Lombarda** Epoca **Recente** Stato **Buono**

Descrizione Edificio composto da più corpi di fabbrica su più livelli. Copertura a padiglione in marsigliesi e struttura in cls. Finitura esterna ad intonaco civile. Tinteggiatura di colore bianco.

Note **Caratteri architettonici sostanzialmente coerenti con il contesto.**

Prescrizioni **Non consentiti interventi di demolizione e ricostruzione.**

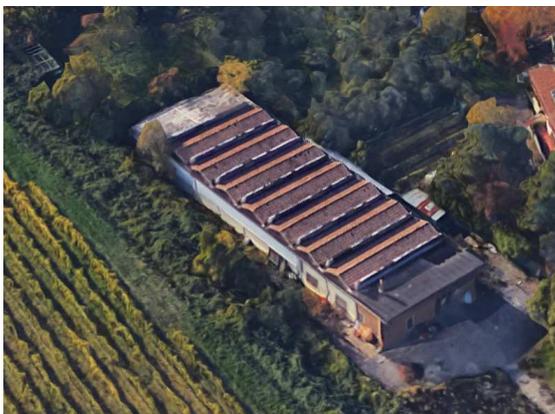
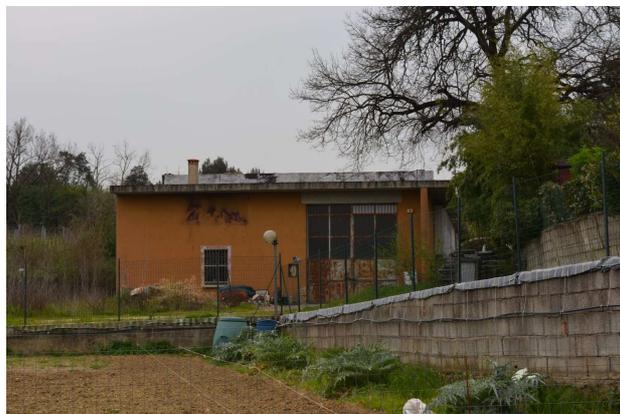
N. Edificio **357** Tav. QC_D UTOE 2_Comeana Ambito RU AA3.a

Località Lombarda Epoca Recente Stato Mediocre

Descrizione Edificio non residenziale (ex maglificio). Edificio composto da un unico corpo di fabbrica. Copertura a shed in laterizio. Finitura esterna ad intonaco civile.

Note In stato di abbandono alla data del sopralluogo. Edificio privo di valore architettonico. Destinazione non compatibile con la funzione agricola.

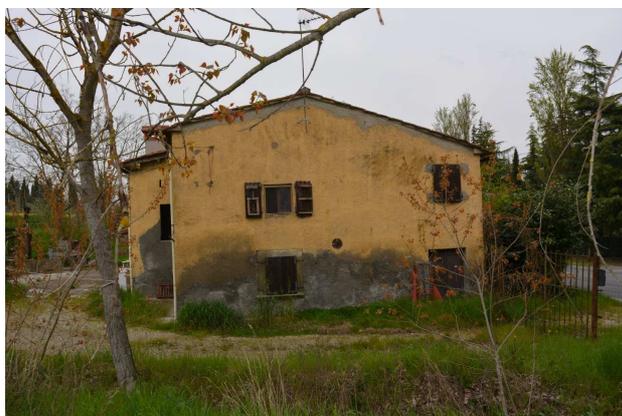
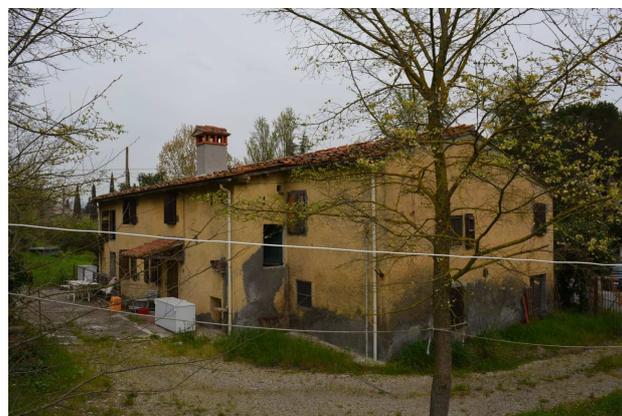
N. Edificio **358** Tav. QC_D UTOE 2_Comeana Ambito RU AA3.a

Località **Lombarda** Epoca **Prebellico** Stato **Mediocre**
Anteriore '900
