COMUNE DI CARMIGNANO

REGOLAMENTO URBANISTICO
VARIANTE APPROVATA CON D.C.C. N. 41 DEL 24/07/2017

QUADRO CONOSCITIVO DEL TERRITORIO APERTO

CENSIMENTO EDIFICI

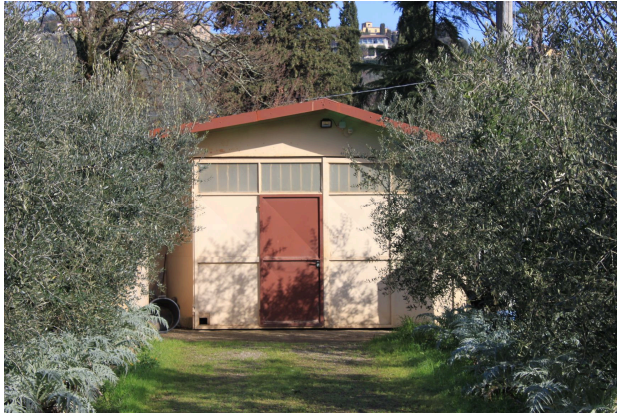
N. Edificio **1** Tav **QC_A** UTOE **4_Bacchereto** Ambito RU **AA1**

Località **Colle** Epoca **Recente** Stato **Buono**

Descrizione **Annesso.**

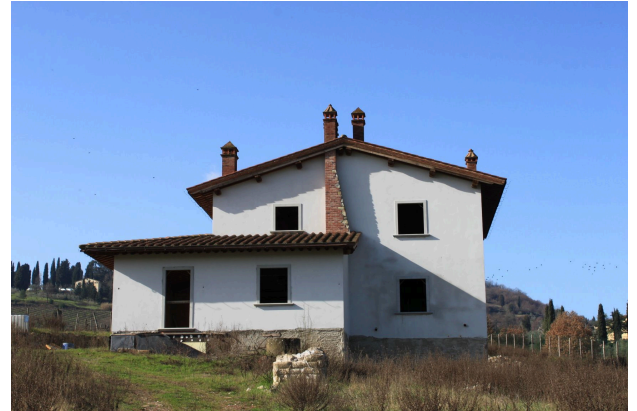
N. Edificio **2** Tav **QC_A** UTOE **4_Bacchereto** Ambito RU **AA1**

Località **Colle** Epoca **Postbellico** Stato **Buono**

Descrizione In ristrutturazione.
Edificio composto da più corpi di fabbrica. Copertura articolata su più livelli.
Copertura a capanna in cotti e tegoli e struttura in legno.
Finitura esterna ad intonaco civile.

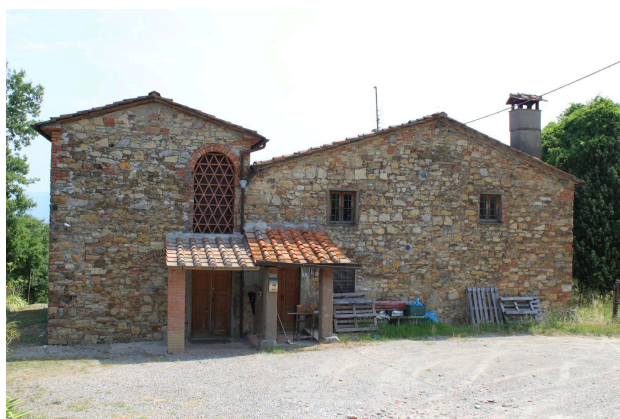
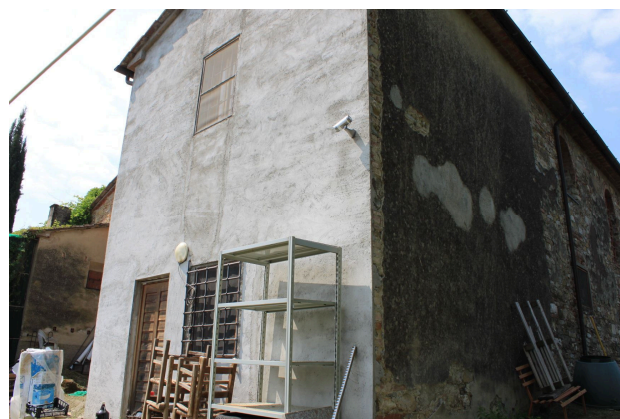
N. Edificio **3** Tav **QC_A** UTOE **4_Bacchereto** Ambito RU **AA3**

Località **Capezzana - Pod. la Vallata** Epoca **Primi del '900** Stato **Buono**

Descrizione Edificio composto da più corpi di fabbrica.
Copertura a capanna in coppi e tegoli e struttura in legno.
Finitura esterna a pietra.
Porzione della parte tergale ad intonaco civile.

Note L'edificio presenta nel prospetto frontale un portico di epoca recente con
copertura su due livelli, fuori contesto.

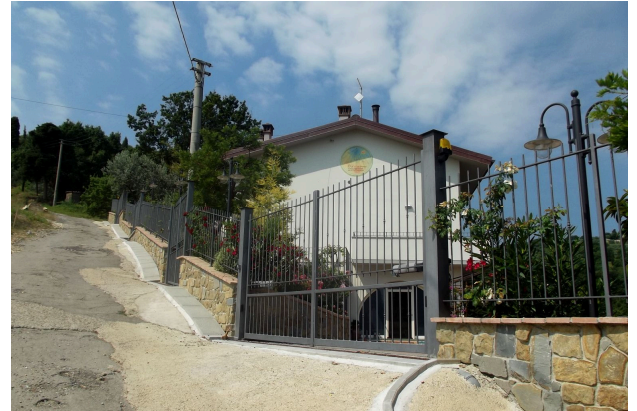
N. Edificio **4** Tav **QC_A** UTOE **4_Bacchereto** Ambito RU **AA3**

Località **Capezzana - Pod. Marcitoio** Epoca **Recente** Stato **Buono**

Descrizione Edificio composto da un unico corpo di fabbrica.
Copertura a capanna in tegole marsigliesi e struttura in cls.
Finitura esterna ad intonaco civile.

Note La tinteggiatura esterna è di colore bianco.

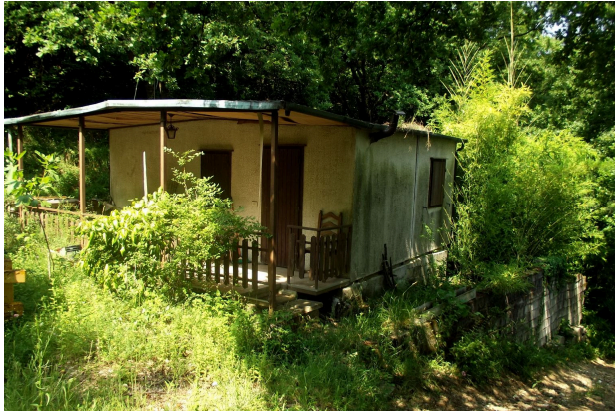
N. Edificio **5** Tav **QC_A** UTOE **4_Bacchereto** Ambito RU **AA3**

Località **Capezzana** Epoca **Recente** Stato **Mediocre**

Descrizione Edificio composto da un unico corpo di fabbrica con portico.
Finitura esterna ad intonaco spruzzato.

Note Edificio che appare nel complesso precario.

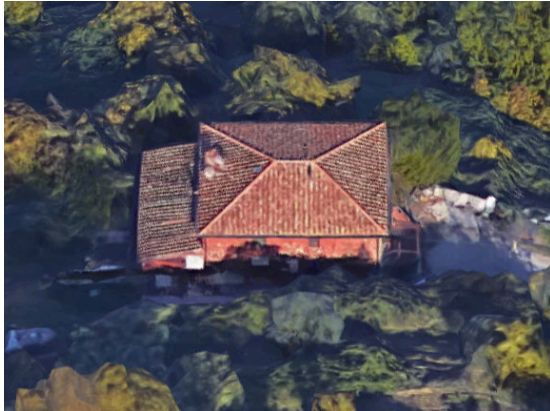
N. Edificio **6** Tav **QC_A** UTOE **4_Bacchereto** Ambito RU **AA3**

Località **Capezzana - Pod. Marcitoio** Epoca **Anteriore '900** Stato **Mediocre**

Descrizione Edificio composto da più corpi di fabbrica.
Copertura a padiglione in coppi e tegoli e struttura in legno.
Finitura esterna ad intonaco civile.

Note In ristrutturazione.

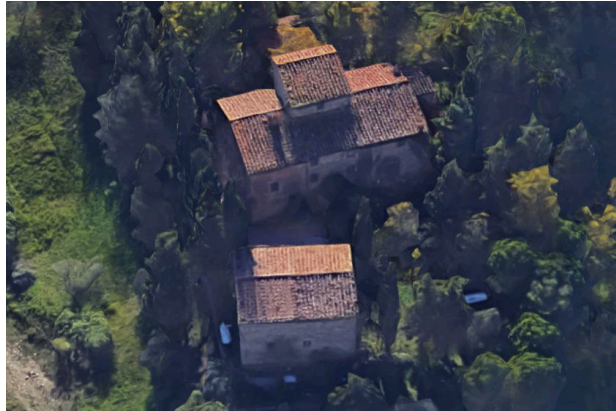
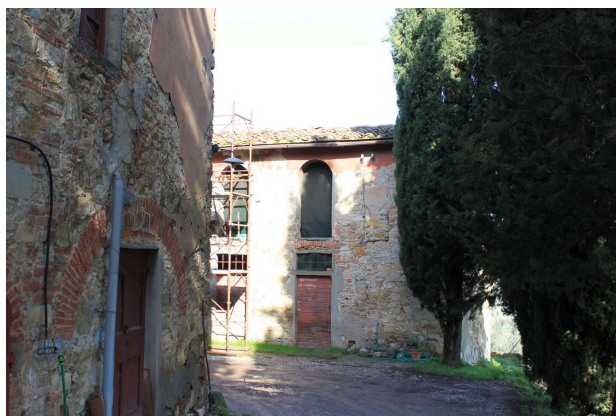
N. Edificio **8** Tav **QC_A** UTOE **4_Bacchereto** Ambito RU **AA1**

Località **Fattoria Capezzana** Epoca **Anteriore '900** Stato **Mediocre**

Descrizione Complesso di edifici composto da due immobili.
Copertura a capanna in coppi e tegoli e struttura in legno.
Finitura esterna ad intonaco civile, in gran parte mancante.

Note L'edificio presenta delle superfetazioni fuori contesto.

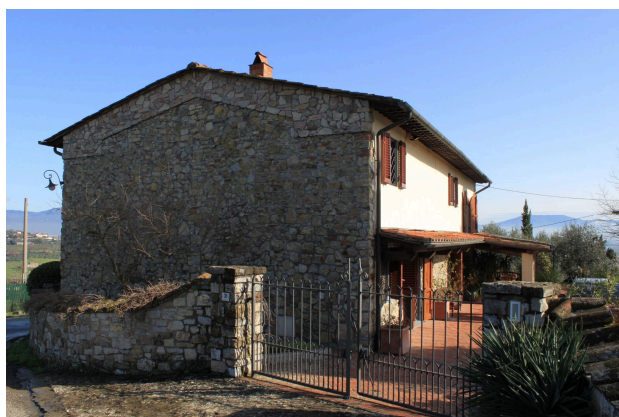
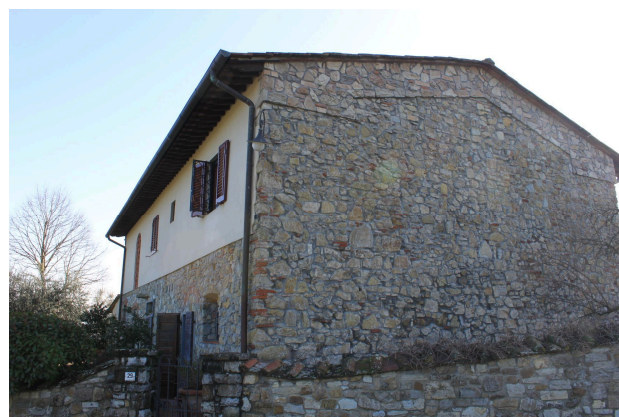
N. Edificio **9** Tav **QC_A** UTOE **4_Bacchereto** Ambito RU **AA1**

Località **Vannucci** Epoca **Primi del '900** Stato **Buono**

Descrizione Edificio composto da un unico corpo di fabbrica.
Copertura a capanna in coppi e tegoli e struttura in legno.
Finitura esterna in parte ad intonaco civile ed in parte a pietra.

Note L'edificio ristrutturato recentemente presenta la tessitura delle parti in pietra non coerente con i caratteri tradizionali.

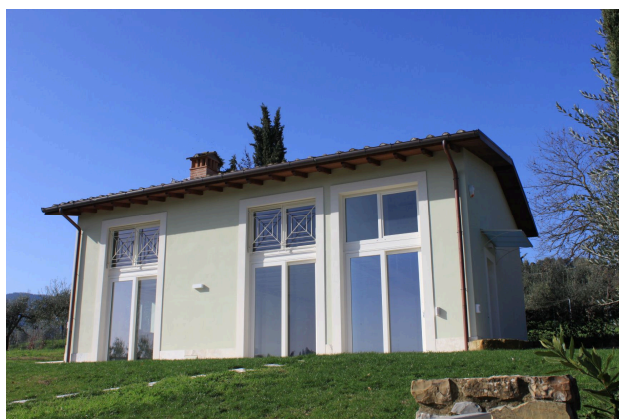
N. Edificio **10** Tav QC_A UTOE 4_Bacchereto Ambito RU AA1

Località P. Asrtico Epoca Recente Stato Buono

Descrizione Edificio composto da un unico corpo di fabbrica.
Copertura a capanna in coppi e tegoli.
Gronda in legno e laterizio.
Finitura esterna ad intonaco civile.

Note Tinteggiatura di colore bianco

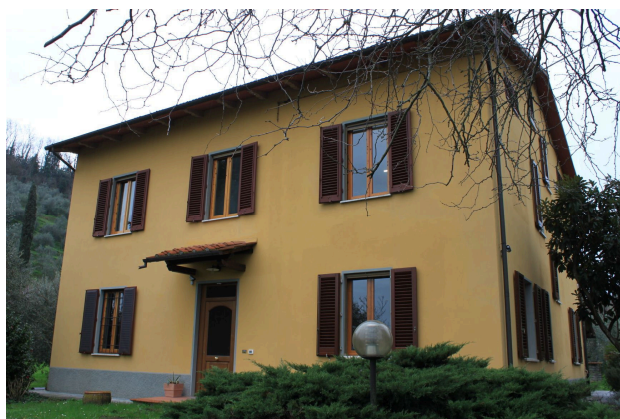
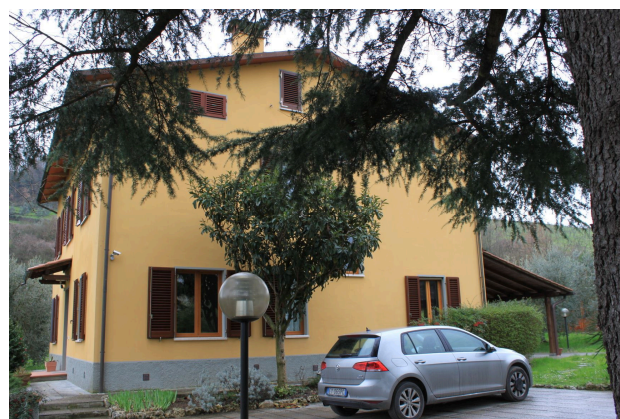
N. Edificio **11** Tav QC_A UTOE 5_Carmignano Ambito RU AA2

Località Le Lame Epoca Recente Stato Buono

Descrizione Edificio composto da un unico corpo di fabbrica.
Copertura a capanna in coppi e tegoli.
Gronda in legno e laterizio.
Finitura esterna ad intonaco civile.

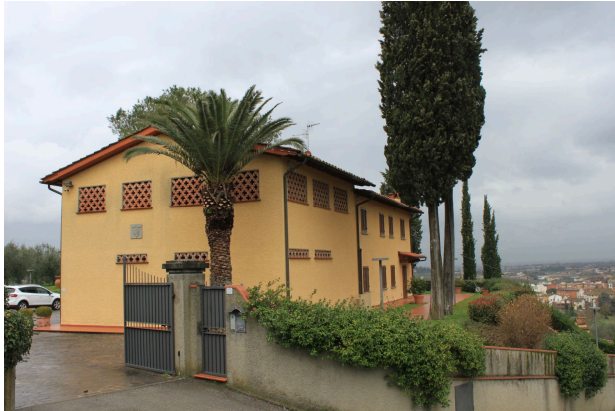
N. Edificio **12** Tav QC_A UTOE 5_Carmignano Ambito RU AA3

Località Le Mannelle Epoca Postbellico Stato Buono

Descrizione Complesso composto da un edificio principale e 3 annessi.
Coperture a capanna in coppi e tegoli sia per il corpo principale che per gli annessi
Gronda in legno e laterizio.
Finitura esterna ad intonaco spruzzato

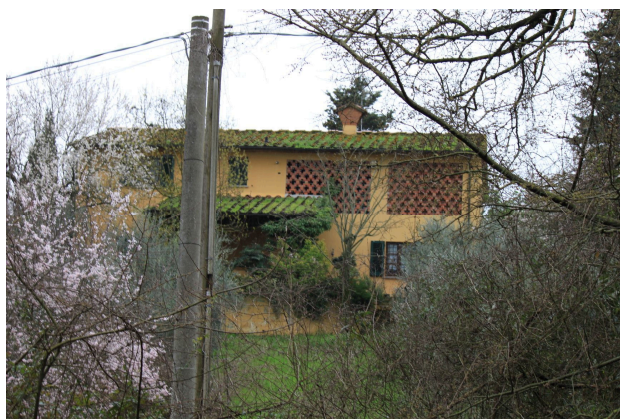
N. Edificio **13** Tav QC_A UTOE 5_Carmignano Ambito RU AA3

Località Le Mannelle Epoca Postbellico Stato Buono

Descrizione Complesso di edifici composto da 2 immobili.
Copertura a capanna in coppi e tegoli.
Finitura esterna ad intonaco civile.

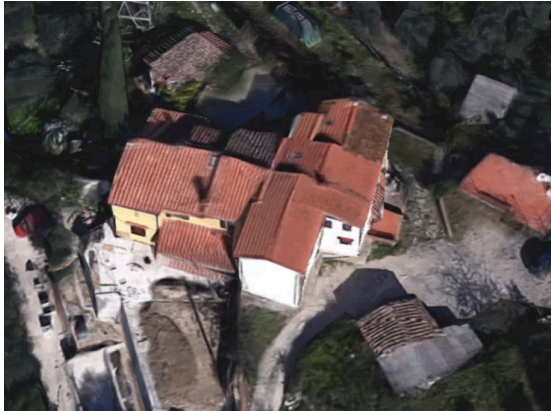
N. Edificio **14** Tav QC_A UTOE 4_Bacchereto Ambito RU AA3

Località Capezzana - Castellare Epoca recente Stato Buono

Descrizione Complesso di edifici aggregati, edificati in tempi diversi. Si sviluppa su due piani ed è quasi totalmente ristrutturato. Le finiture della facciate sono in parte ad intonaco in parte in pietra.

Note E' presente un annesso in pessime condizioni.

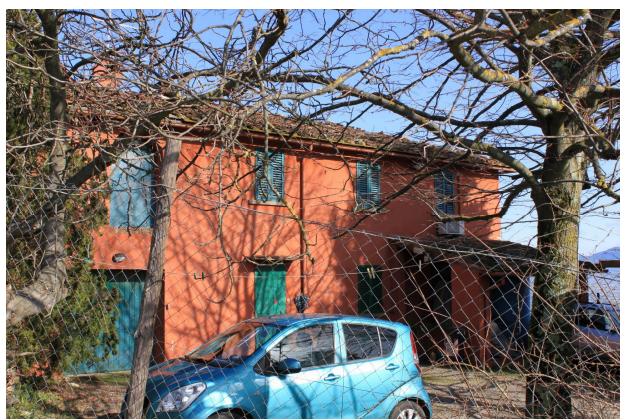
N. Edificio **15** Tav QC_A UTOE 4_Bacchereto Ambito RU AA3

Località Capezzana - Pod. I merli Epoca Prebellico Stato Buono

Descrizione Edificio su due piani.
Copertura a padiglione in coppi e tegoli.
Finitura esterna ad intonaco civile.

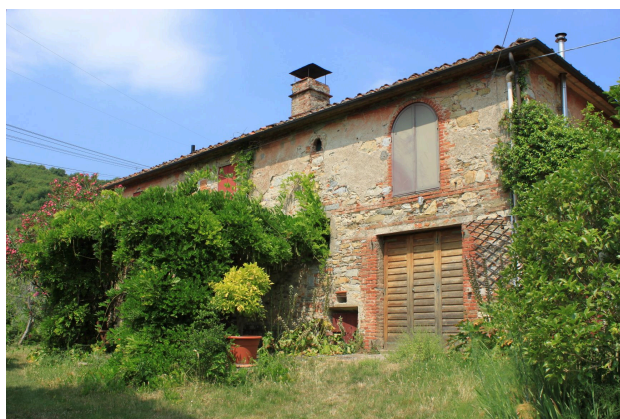
N. Edificio **16** Tav QC_A UTOE 4_Bacchereto Ambito RU AA3

Località Capezzana - Pod. I merli Epoca Prebellico Stato Mediocre

Descrizione Edificio composto da più corpi di fabbrica.
Corpo principale con copertura a padiglione in coppi e tegoli.
Finitura esterna in pietra in parte intonacato.

Note Da ristrutturare

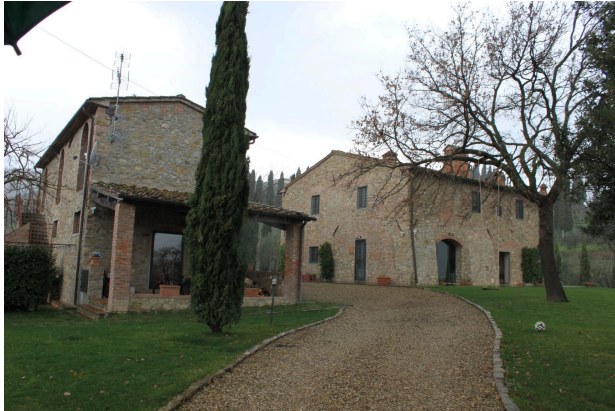
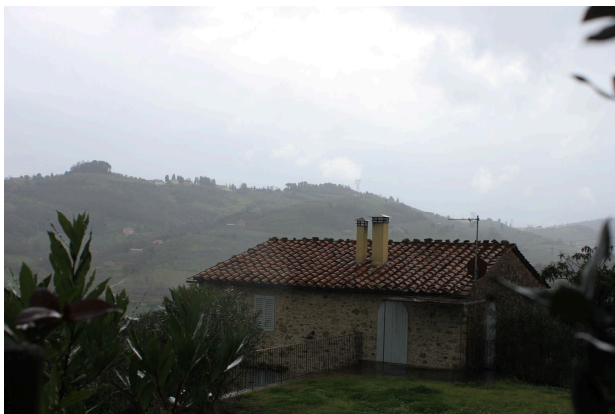
Note Restauro parzialmente corretto.

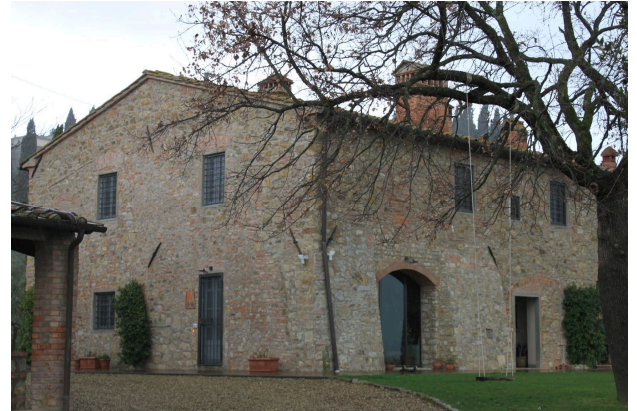
N. Edificio **20** Tav QC_A UTOE 4_Bacchereto Ambito RU AA1

Località Capezzana Epoca Anteriore '900 Stato Buono

Descrizione Complesso di edifici composto da 2 immobili.
Copertura a capanna in coppi e tegoli.
Gronda in laterizio.
Finitura esterna a pietra.

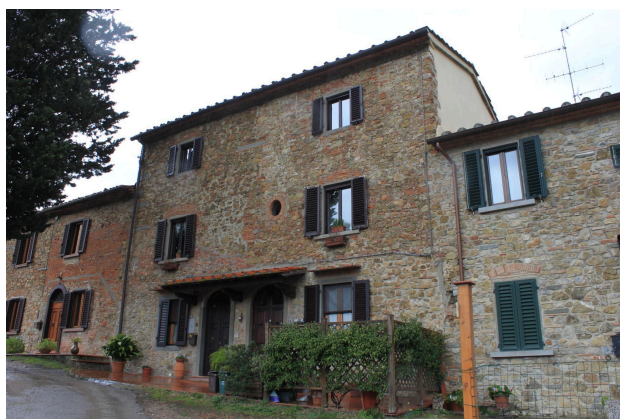
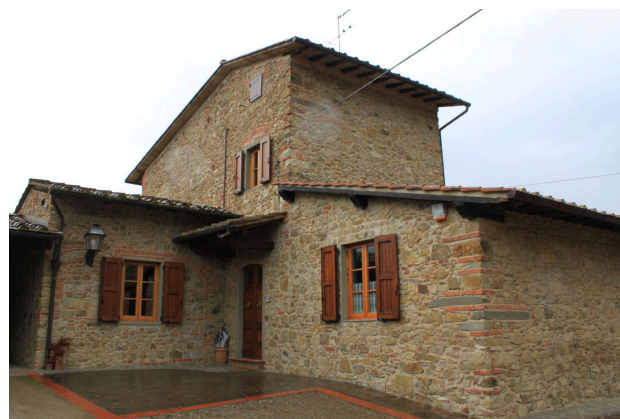
N. Edificio **21** Tav QC_A UTOE 4_Bacchereto Ambito RU AA1

Località Vannucci Epoca Prebellico Stato Buono

Descrizione Complesso di edifici composto da 3 immobili.
Coperture di tipologia mista in coppi e tegoli.
Gronda in laterizio.
Finitura esterna a pietra con alcune parti in mattoni comuni.

Note Restauro parzialmente corretto. Ristrutturazione dell' annesso che non tiene conto della sintassi originale.

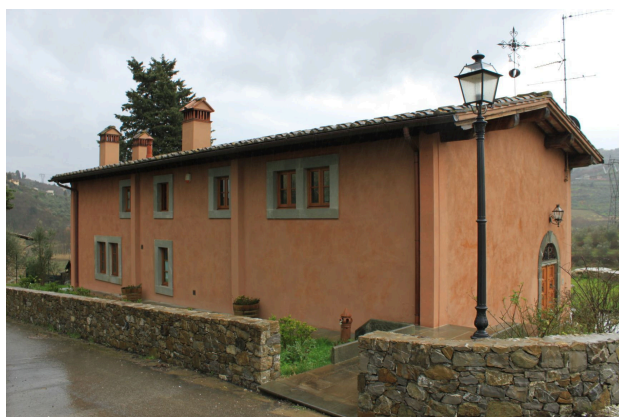
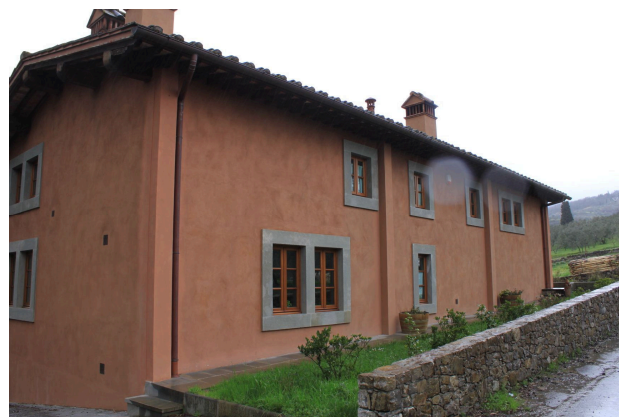
Note Restauro parzialmente corretto.

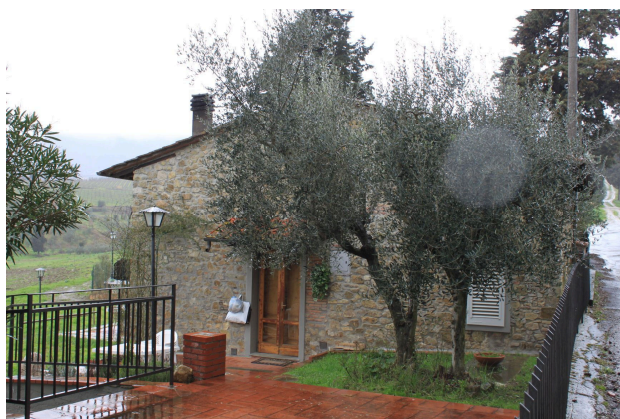
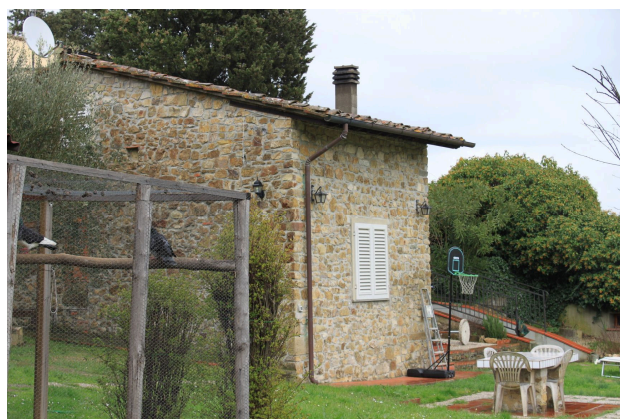
N. Edificio **23** Tav QC_A UTOE 4_Bacchereto Ambito RU AA1

Località Vannucci Epoca Prebellico Stato Buono

Descrizione Edificio composto da un unico corpo di fabbrica.
Copertura a capanna in coppi e tegoli.
Gronda in legno e laterizio.
Finitura esterna a pietra.

Note Restauro corretto per le parti in muratura

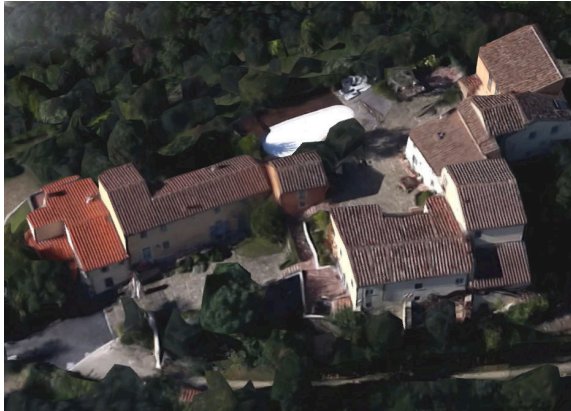
Note Si rilevano alcune facciate di colore bianco; restauro parzialmente corretto.

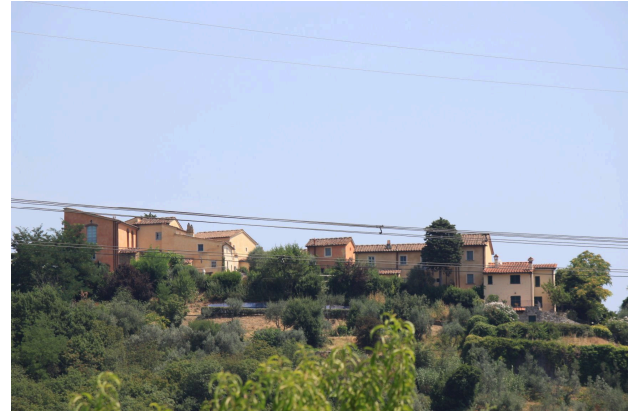
N. Edificio **24** Tav QC_A UTOE 4_Bacchereto Ambito RU AA1

Località Il Casone Epoca Primi del '900 Stato Buono

Descrizione Antico borgo recentemente ristrutturato.
Coperture a tipologia mista a coppi e tegoli, nuove in alcune parti.
Alcune gronde in laterizio altre in calcestruzzo.
Finiture esterne in intonaco civile.

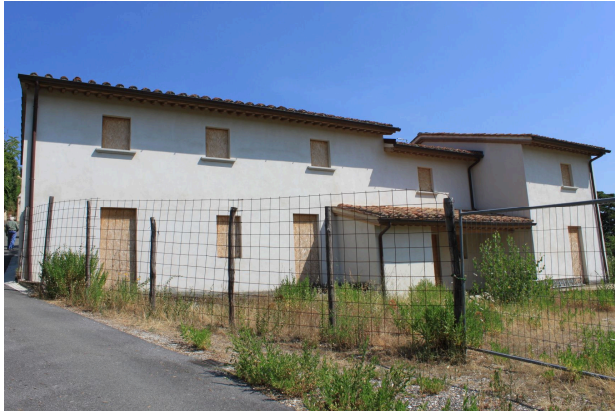
Note Immobile recentemente ristrutturato , ma rimasto allo stato grezzo. (cantiere fermo). Restauro parzialmente corretto.

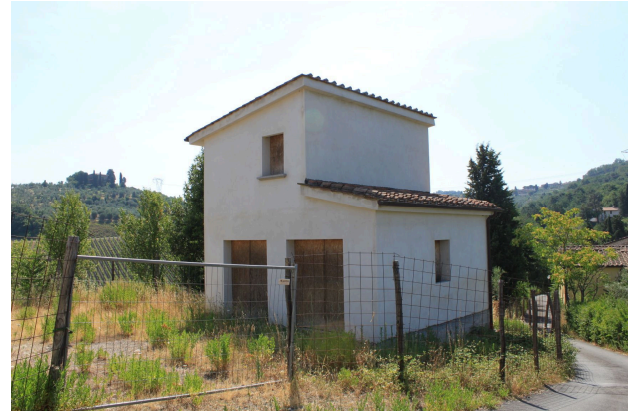
N. Edificio **25** Tav QC_A UTOE 5_Carmignano Ambito RU AA1

Località Il Casone Epoca Prebellico Stato Buono

Descrizione Complesso di edifici composto da 2 immobili.
Copertura a capanna e a falda unica in coppi e tegoli.
Gronda nell' edificio principale in legno e laterizio, nell' edificio secondario in calcestruzzo. Finitura esterna in intonaco civile.

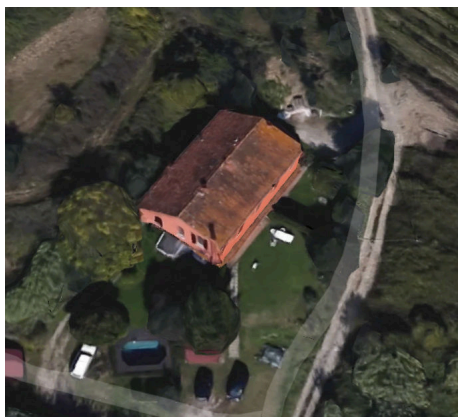
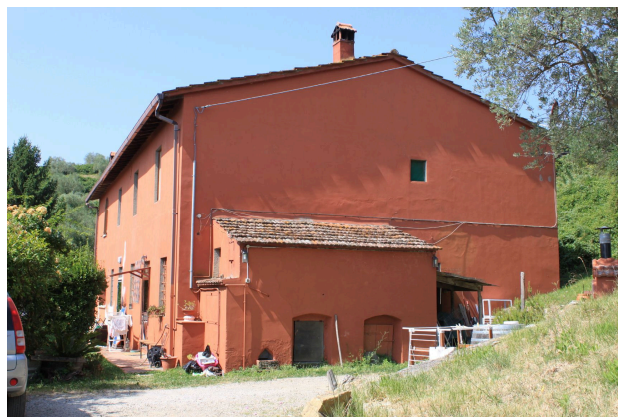
Note Ristrutturata di recente. Il colore dell' intonaco è rosso.

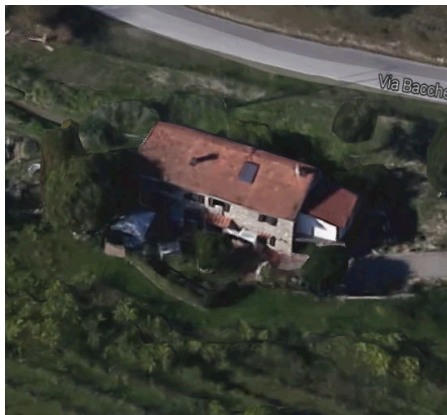
Note Ristrutturata di recente. le parti intonacate sono di colore bianco

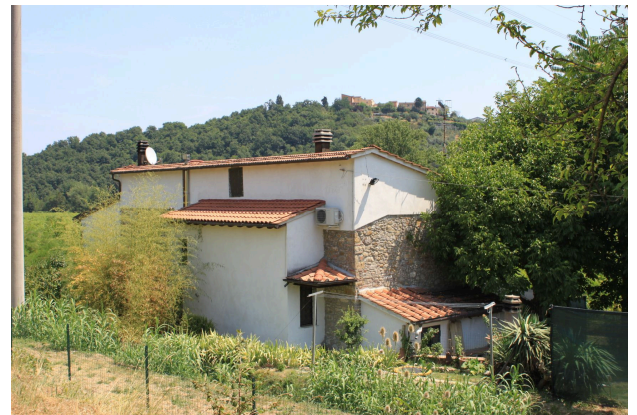
N. Edificio **27** Tav QC_A UTOE 4_Bacchereto Ambito RU AA1

Località Podere Fornace Epoca Recente Stato Buono

Descrizione Edificio su due piani in parte a pietra in parte intonacato.
Copertura in coppi e tegoli.
Gronda in legno e laterizio.

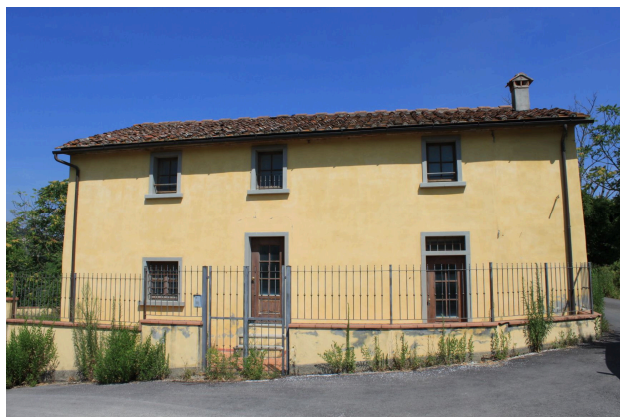
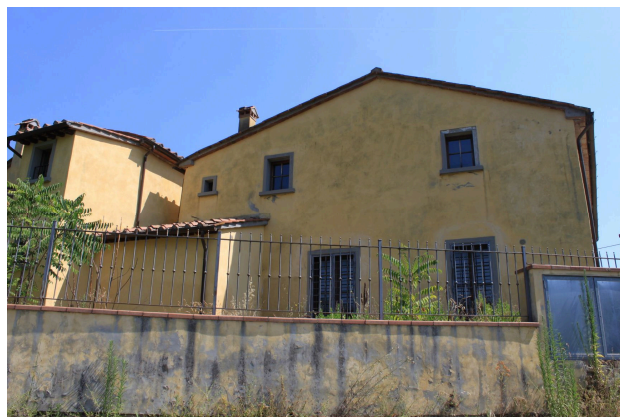
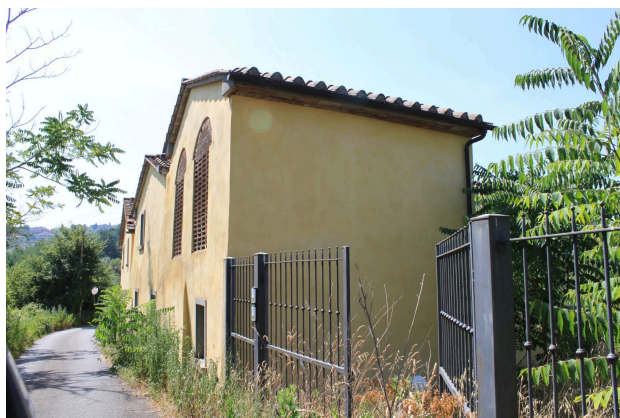
Note Le cornici e il davanzale delle finestre sono in pietra.

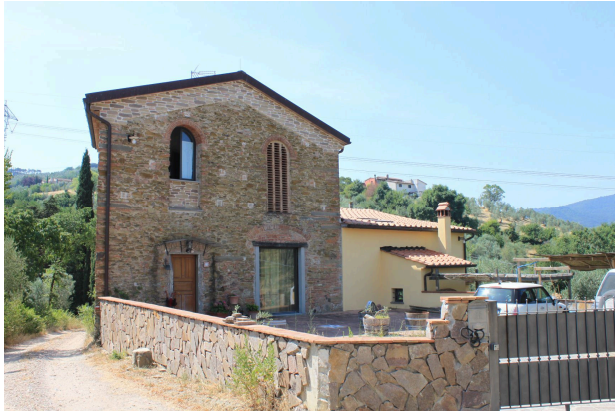
Note E' presente un annesso, lavori in corso di manutenzione alla copertura. Gli infissi sono in alluminio e i davanzali in pietra

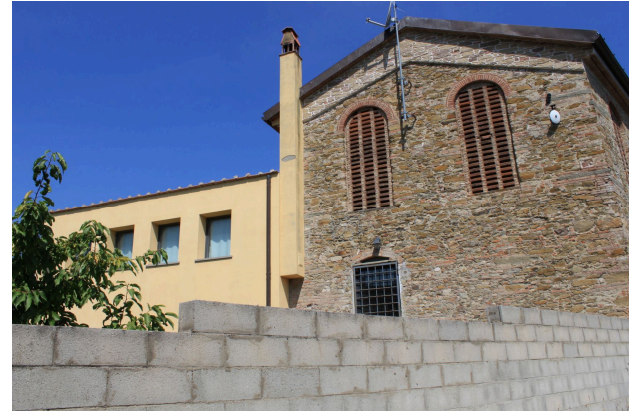
N. Edificio **29** Tav QC_A UTOE 5_Carmignano Ambito RU AA1

Località Torracce Epoca Prebellico Stato Buono

Descrizione Immobile ristrutturato. Il rifacimento della copertura ha prodotto il rialzamento delle falde a causa del cordolo che è stato rivestito in pietra con tessitura fuori contesto.

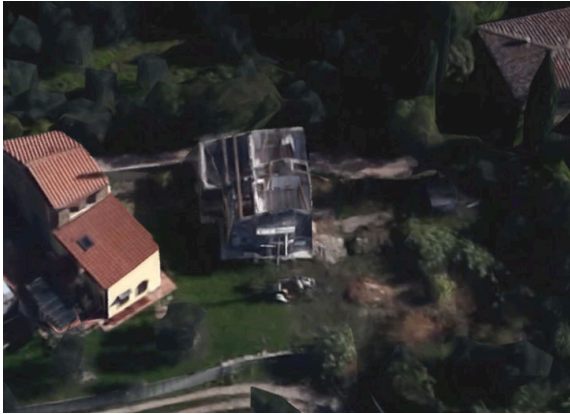
Note Da recuperare

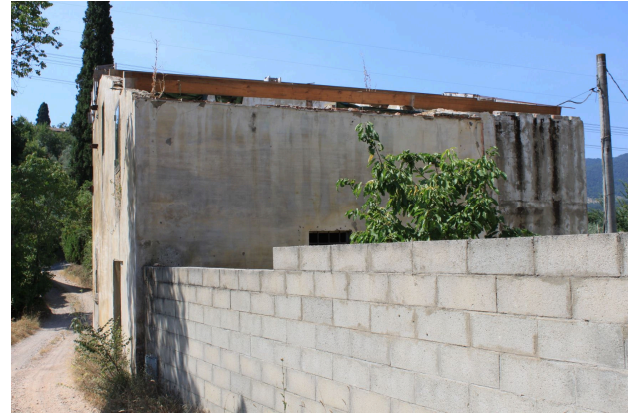
N. Edificio **30** Tav QC_A UTOE 5_Carmignano Ambito RU AA1

Località Torracce Epoca Postbellico Stato Pessimo

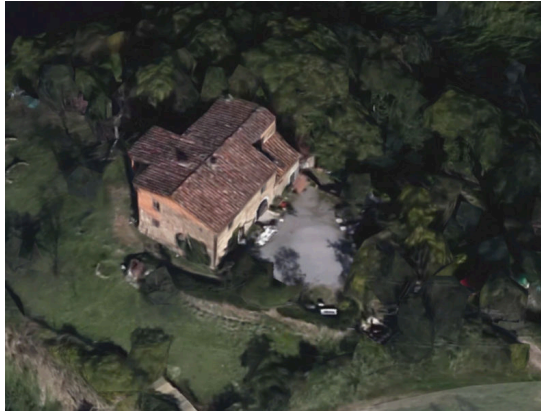
Note Parte della muratura del secondo piano è realizzata in laterizio.

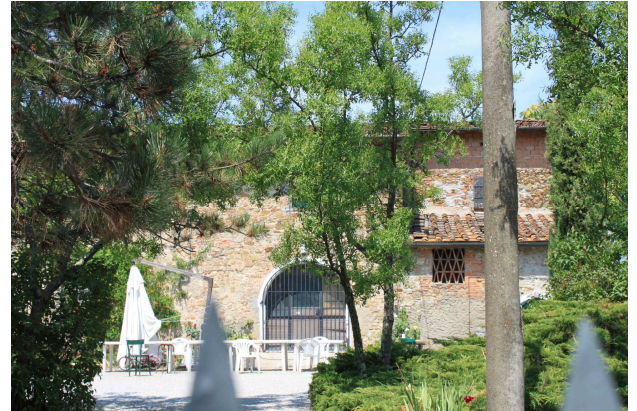
N. Edificio **31** Tav QC_A UTOE 5_Carmignano Ambito RU AA1

Località Torracce Epoca Postbellico Stato Buono

Descrizione Edificio composto da un unico corpo di fabbrica.
Copertura a varia tipologia in coppi e tegoli.
Finitura esterna a pietra.

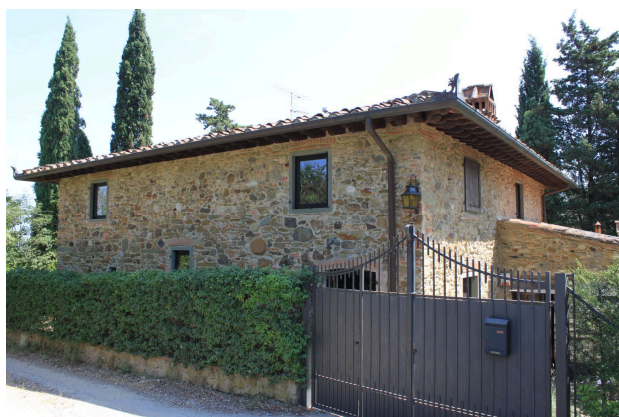
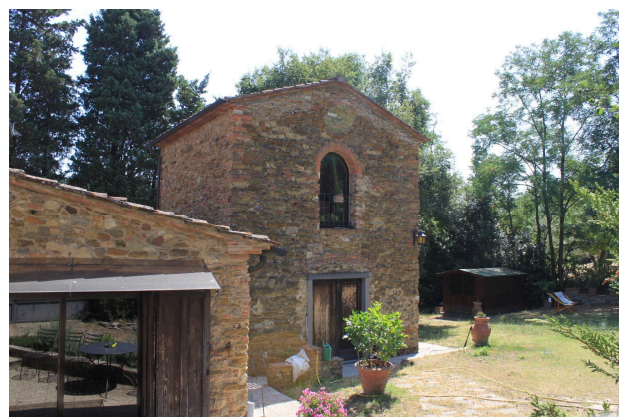
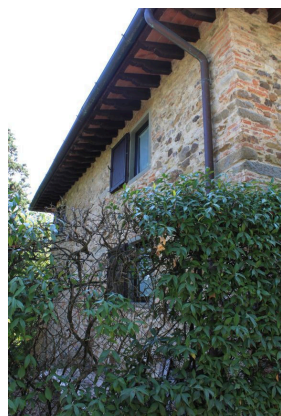
Note Edificio e annesso recentemente ristrutturati.
Infissi in alluminio.

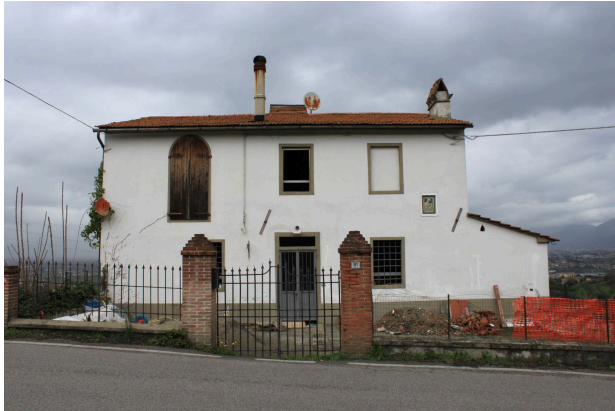
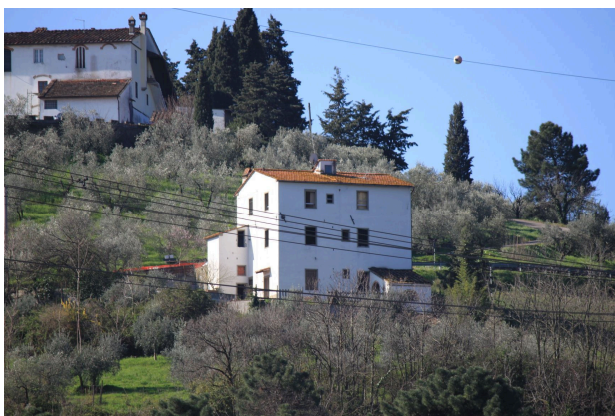
N. Edificio **35** Tav QC_A UTOE 4_Bacchereto Ambito RU AA3

Località Spazzavento Epoca Postbellico Stato Buono

Descrizione Complesso di edifici composto da 2 immobili.
Copertura a capanna in coppi e tegoli
Finitura esterna ad intonaco civile.

Note Recentemente ristrutturato. La tinteggiatura dell' intonaco è di colore bianco; le persiane sono in legno di colore verde.

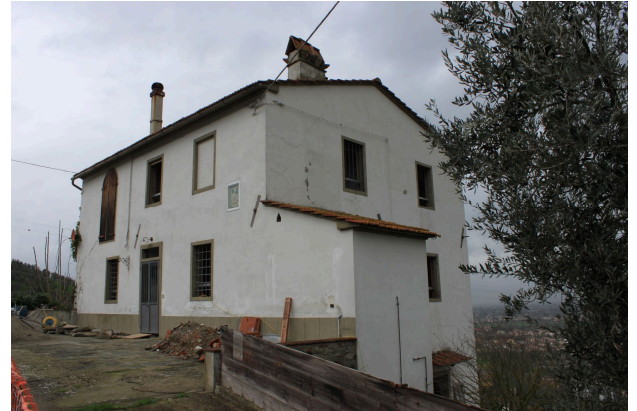
N. Edificio **34** Tav **QC_A** UTOE **5_Carmignano** Ambito RU **AA3**

Località **Castelvecchio** Epoca **Postbellico** Stato **Buono**

Descrizione Edificio composto da più corpi di fabbrica.
Copertura a capanna e a falda singola in coppi e tegoli.
Gronda in calcestruzzo.
Finitura esterna a intonaco civile.

Note In ristrutturazione.

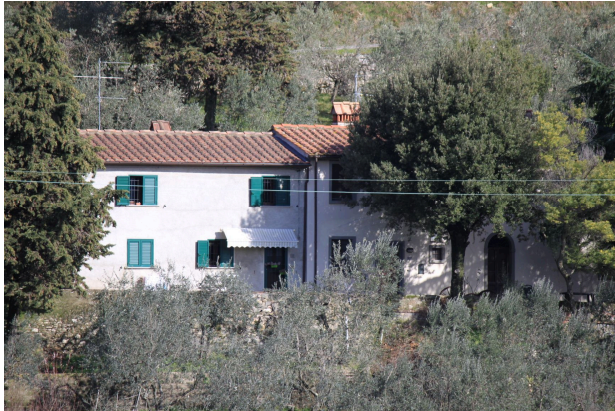
N. Edificio **36** Tav QC_A UTOE 4_Bacchereto Ambito RU AA1

Località Spazzavento - Pod. Orlandi Epoca Postbellico Stato Mediocre

Descrizione Edificio composto da più corpi di fabbrica.
Coperture di varia tipologia in coppi e tegoli.
Gronda in legno e laterizio.
Finitura esterna in pietra parzialmente intonacata.

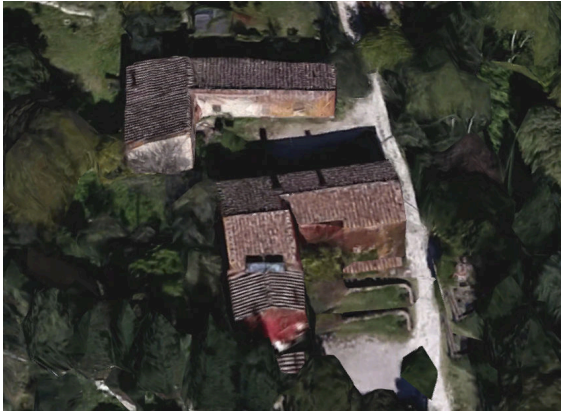
N. Edificio **37** Tav QC_A UTOE 4_Bacchereto Ambito RU AA1

Località Spazzavento - Pod. Orlandi Epoca Postbellico Stato Mediocre

Descrizione Edificio composto da più corpi di fabbrica.
Coperture di varia tipologia in coppi e tegoli.
Gronda in legno e laterizio.
Finitura esterna in pietra parzialmente intonacata.

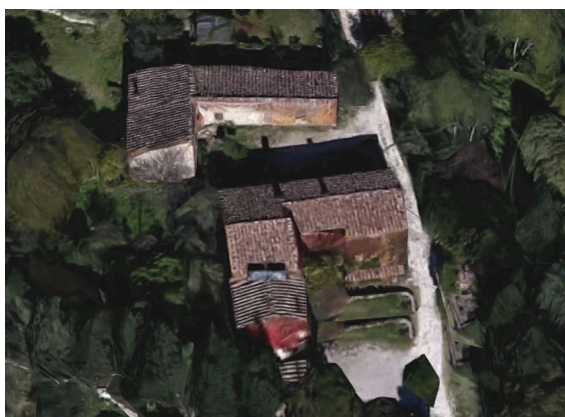
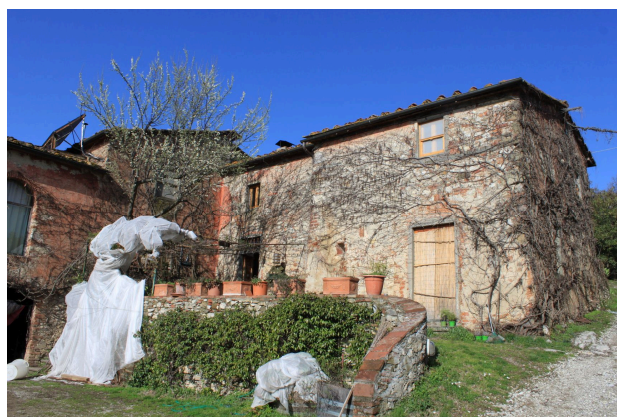
N. Edificio **38** Tav QC_A UTOE 4_Bacchereto Ambito RU AA1

Località Spazzavento Epoca Postbellico Stato Mediocre

Descrizione Edificio composto da più corpi di fabbrica.
Coperture a capanna in coppi e tegoli.
Finitura esterna in pietra.

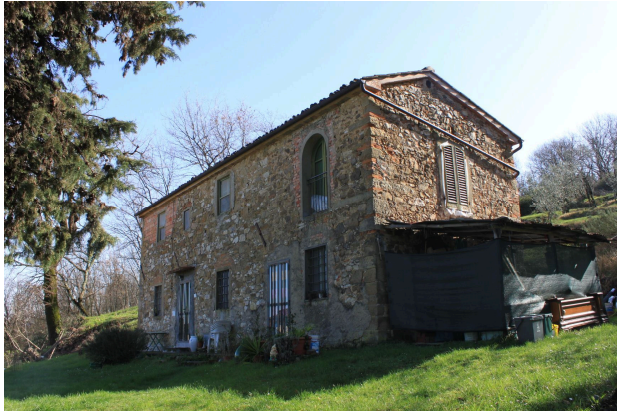
N. Edificio **42** Tav QC_A UTOE 4_Bacchereto Ambito RU AA1

Località Viticciana Epoca Postbellico Stato Mediocre

Descrizione Edificio composto da più corpi di fabbrica su due e tre piani.
L'edificio principale è intonacato schizzato, è dotato di più ingressi sui vari prospetti.
L'edificio secondario è intonacato schizzato, rialzato da terra su due piani.

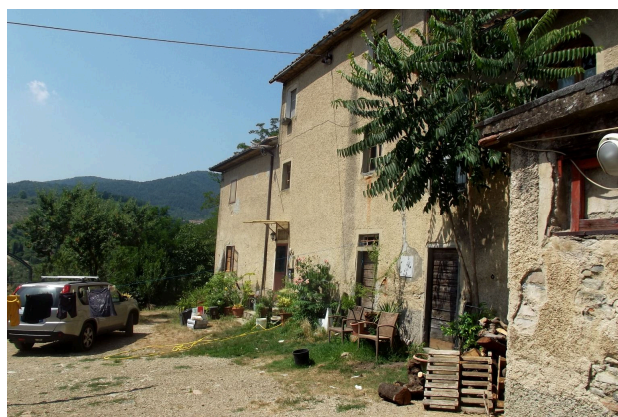
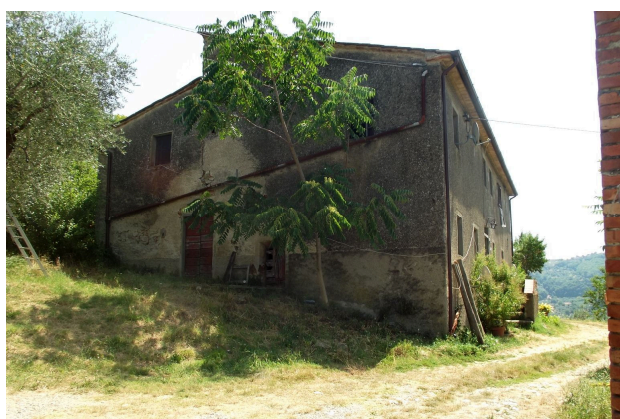
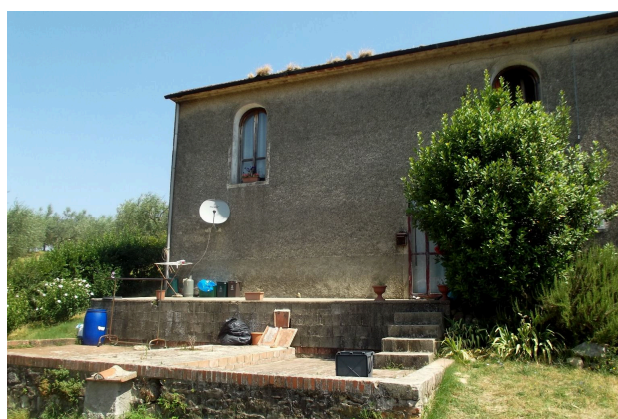
N. Edificio **43** Tav QC_A UTOE 4_Bacchereto Ambito RU AA1

Località Viticciana Epoca Prebellico Stato Buono

Descrizione Edificio composto da un unico corpo di fabbrica.
Copertura a capanna in coppi e tegoli.
Gronda in Laterizio.
Finitura esterna in pietra.

Note Gli infissi, dove presenti, sono in legno di colore bianco; al piano terra è presente un portone in lamiera.

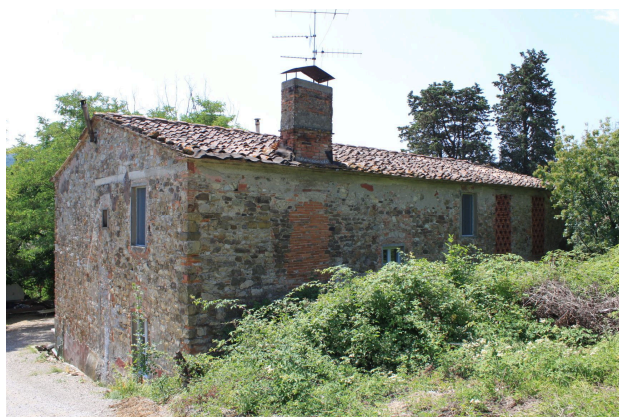
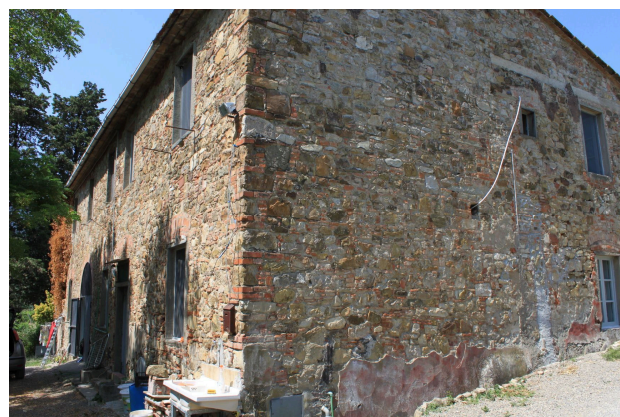
N. Edificio **44** Tav QC_A UTOE 4_Bacchereto Ambito RU AA1

Località Viticciana Epoca Postbellico Stato Buono

Descrizione Complesso di edifici composto da 2 immobili.
Copertura a capanna in coppi e tegoli.
Gronda in laterizio.
Finitura esterna in parte in pietra in parte in intonaco civile.

Note Apparentemente ristrutturato di recente. Le cornici delle finestre sono in cemento, le persiane sono di legno dipinte di bianco o marrone.

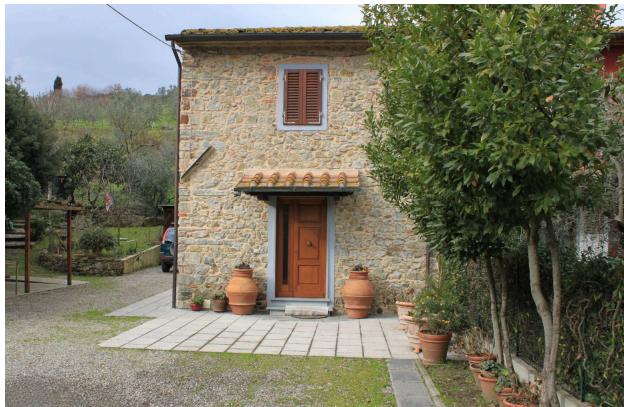
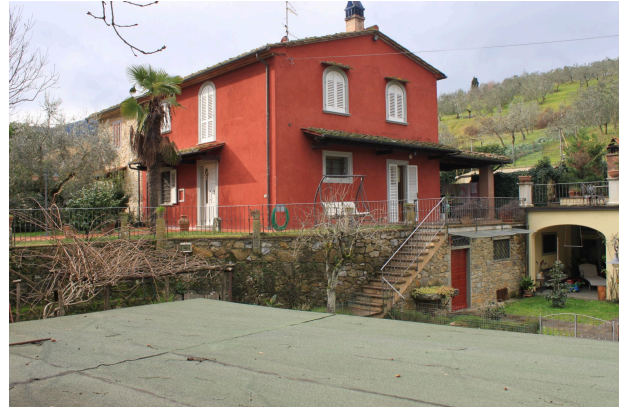
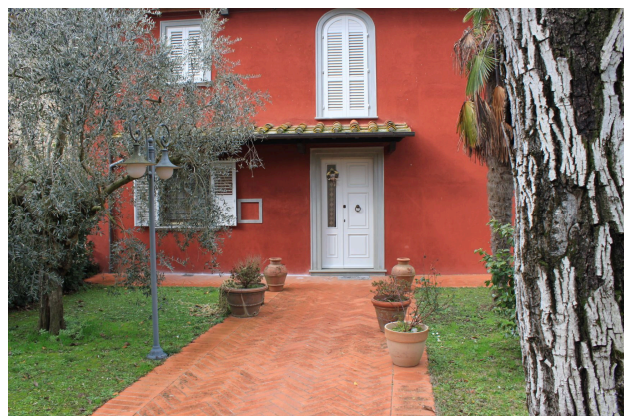
N. Edificio **45** Tav QC_A UTOE 5_Carmignano Ambito RU AA1

Località Podere Bacio Epoca Primi del '900 Stato Buono

Descrizione Complesso composto da due edifici entrambi disposti su due piani. Facciate in pietra.
Coperture di tipologia mista in coppi e tegoli.

Note Edifici ristrutturati, l'edificio prospiciente la strada ha travetti in cemento ed infissi bianchi.

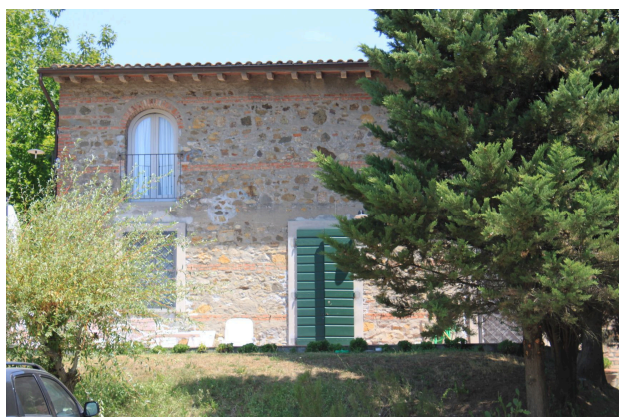
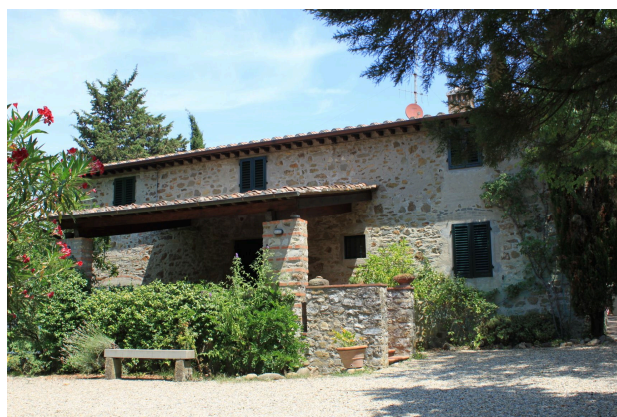
N. Edificio **46** Tav QC_A UTOE 5_Carmignano Ambito RU AA1

Località La Valle Epoca Postbellico Stato Buono

Descrizione Immobile costituito da più corpi di fabbrica uniti in modo disomogeneo e disordinato. Intorno alla proprietà vi sono una serie di capanne in lamiera.

Note E' presente una tettoia per uso agricolo. (fg. 9 mapp.367)

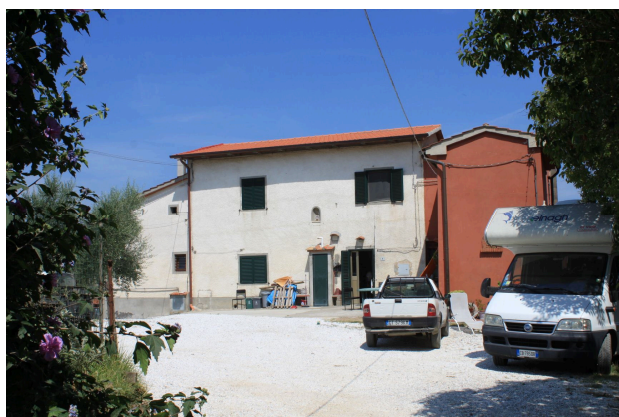
N. Edificio **47** Tav QC_A UTOE 5_Carmignano Ambito RU AA1

Descrizione Immobile composto da un corpo principale ed un addossato. L'edificio principale si sviluppa su tre livelli.

Note Recentemente ristrutturato. Sono presenti portelloni in legno, e coppi di protezione.

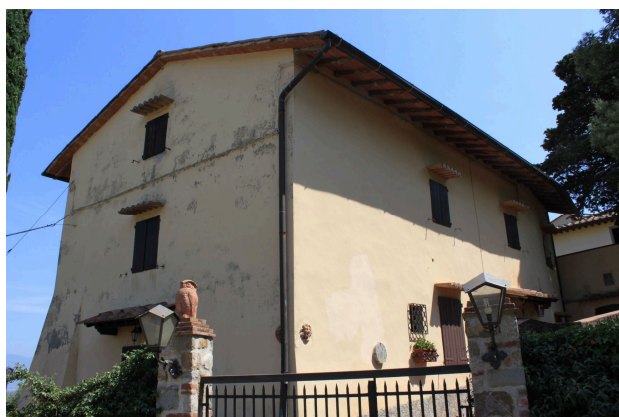
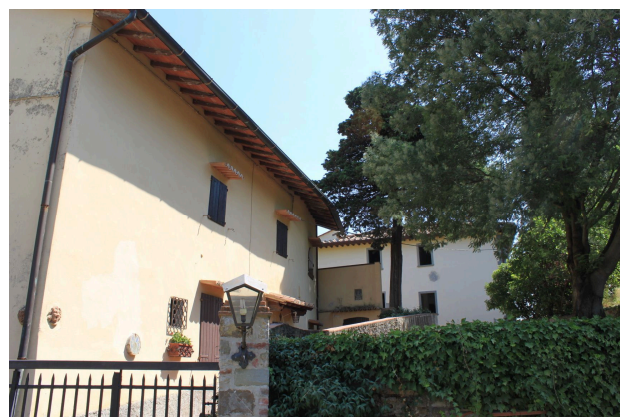
N. Edificio **48** Tav QC_A UTOE 5_Carmignano Ambito RU AA1

Località La Valle Epoca Postbellico Stato Buono

Descrizione Edificio composto da un unico corpo di fabbrica, il principale è su 2 livelli.
Copertura di tipologia mista in coppi e tegoli.
Gronda in legno e laterizio.
Finitura esterna in pietra.

Note Recentemente ristrutturato. Le cornici delle finestre son in pietra, gli infissi sono in legno di colore bianco.

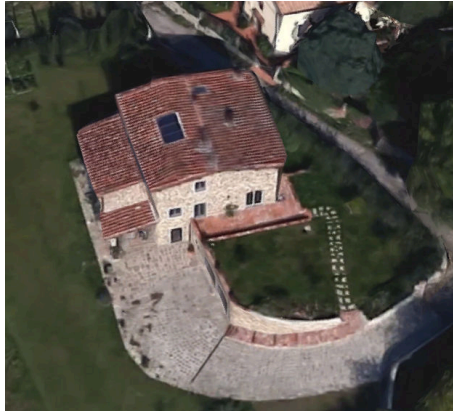
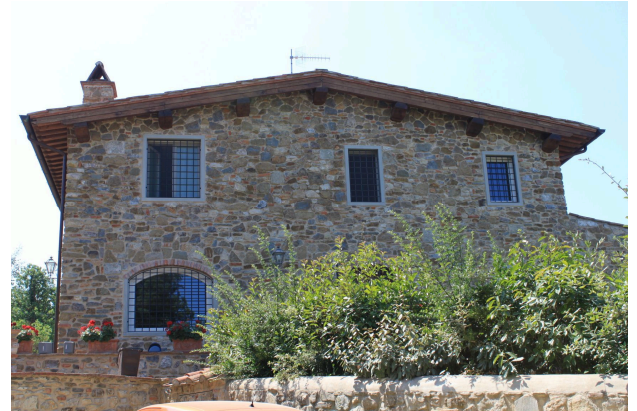
N. Edificio **49** Tav QC_A UTOE 5_Carmignano Ambito RU AA1

Località La Valle Epoca Postbellico Stato Buono

Descrizione Immobile composto da più corpi di fabbrica in due edifici, recentemente ristrutturati, ma lasciati al grezzo.
Edificio principale su tre piani fuori terra.
Il complesso è dotato di una piscina.

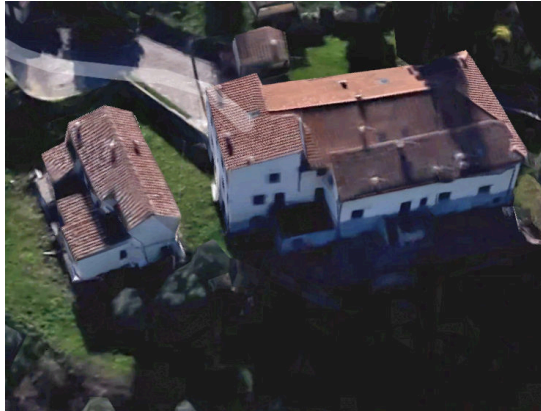
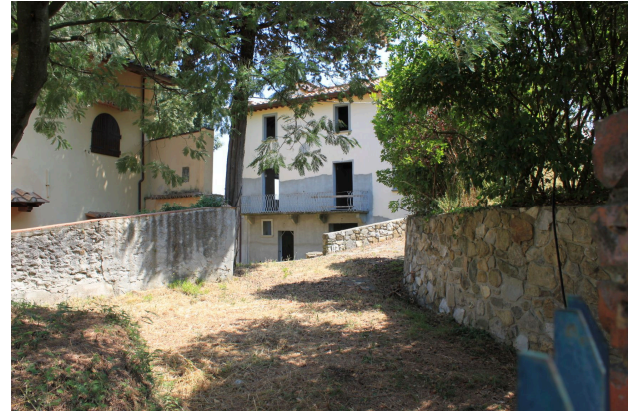
N. Edificio **50** Tav QC_A UTOE 5_Carmignano Ambito RU AA3

Località Renacci Epoca Recente Stato Mediocre

Descrizione Edificio composto da più corpi di fabbrica.
Copertura di tipologia mista in coppi e tegoli.
Gronda in legno e laterizio.
Finitura esterna a intonaco civile di colore bianco

Note Da ristrutturare

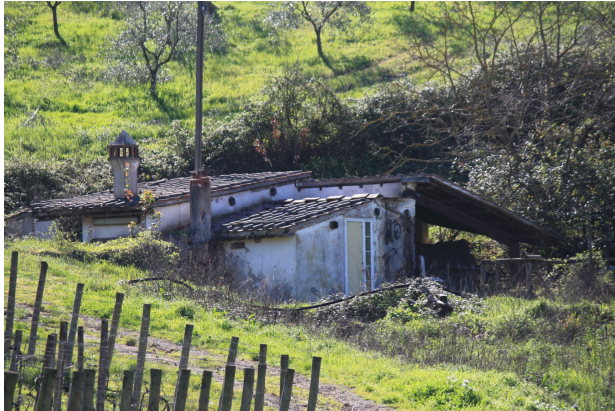
N. Edificio **51** Tav **QC_A** UTOE **5_Carmignano** Ambito RU **AA1**

Località **Benvenuti** Epoca **Postbellico** Stato **Buono**

Descrizione Edificio composto da più corpi di fabbrica.
Coperture di più tipologie a coppi e tegoli.
Gronde in legno e laterizio e solo laterizio.
Finitura esterna in parte in pietra in parte a intonaco.

Note Recentemente ristrutturato. Sono presenti laterizi a protezione degli ingressi e di una finestra. Sono presenti persiane di legno verniciate di un colore scuro.

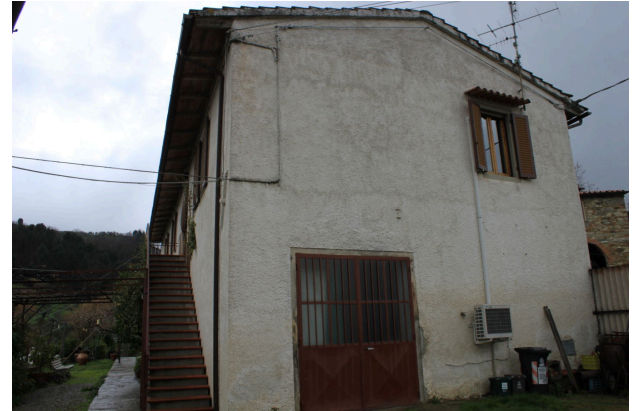
Note Recentemente ristrutturato. Presenta persiane in legno di colore marrone,
pensilina a protezione dell' ingresso; a piano terra è presente un portone in ferro.
