COMUNE DI CARMIGNANO

REGOLAMENTO URBANISTICO
VARIANTE APPROVATA CON D.C.C. N. 41 DEL 24/07/2017

QUADRO CONOSCITIVO DEL TERRITORIO APERTO

CENSIMENTO EDIFICI

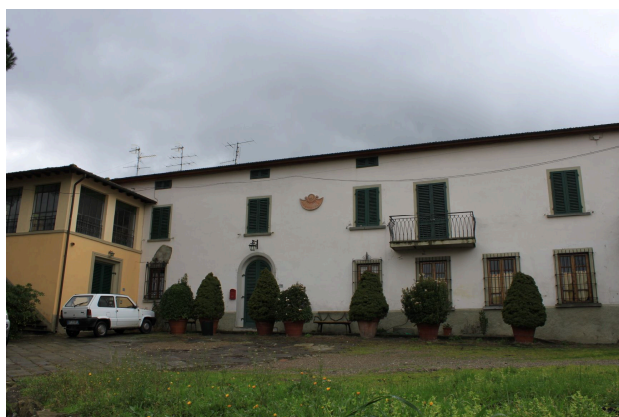
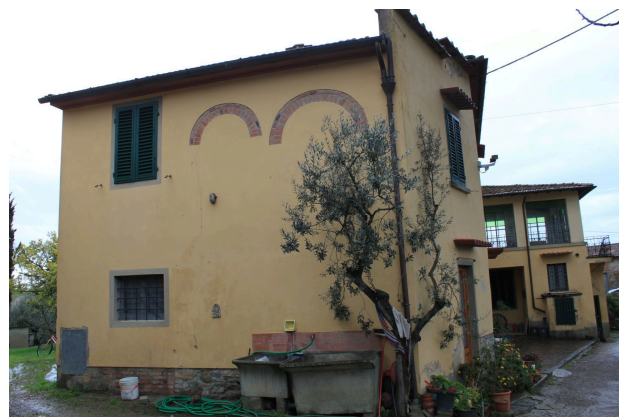
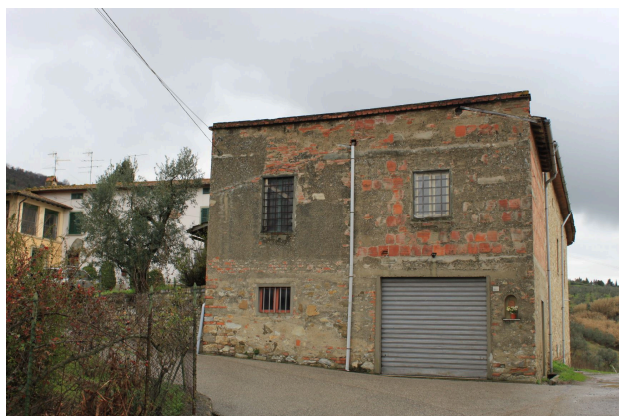
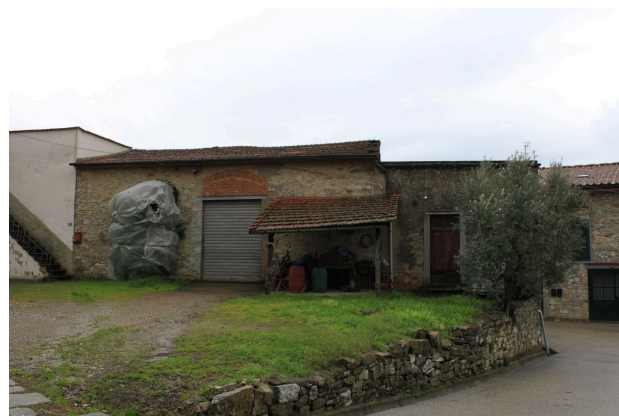
Note Restaurato di recente in maniera non consona.

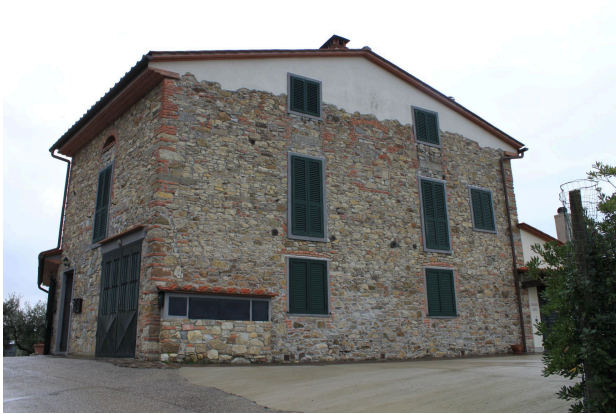
N. Edificio **61** Tav QC_A UTOE 4_Bacchereto Ambito RU AA1

Descrizione Edificio composto da più corpi di fabbrica.
Copertura a capanna in coppi e tegoli.
Gronda in calcestruzzo e laterizio.
Finitura esterna pietra.

Note In parte costruito si recente. Le parti ristrutturate non tengono conto delle
caratteristiche storiche delle coloniche.

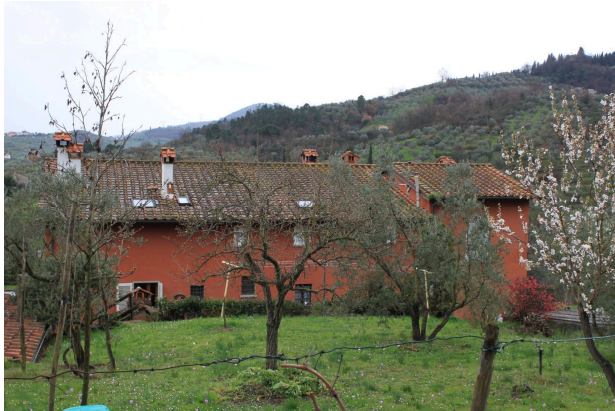
N. Edificio **62** Tav **QC_A** UTOE **4_Bacchereto** Ambito RU **AA1**

Descrizione Edificio composto da 2 corpi di fabbrica.
Copertura a capanna in coppi e tegoli.
Gronda in legno e laterizio.
Finitura esterna ad intonaco civile.

Note Ristrutturato di recente: alcune finestre hanno le persiane bianche e alcune sono state riproposte in forma anomala.

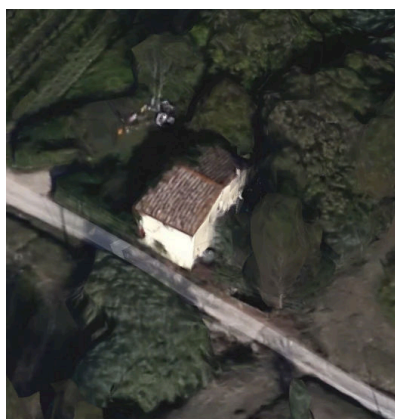
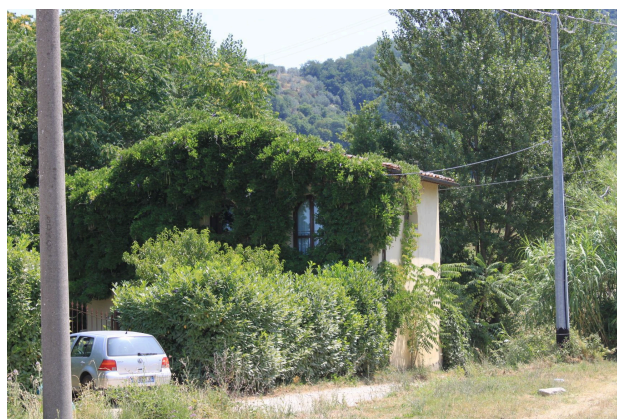
N. Edificio **63** Tav QC_A UTOE 4_Bacchereto Ambito RU AP3

Descrizione Edificio composto da un unico corpo di fabbrica.
Copertura a capanna in coppi e tegoli.
Finitura esterna ad intonaco civile.

Note Ristrutturata di recente.

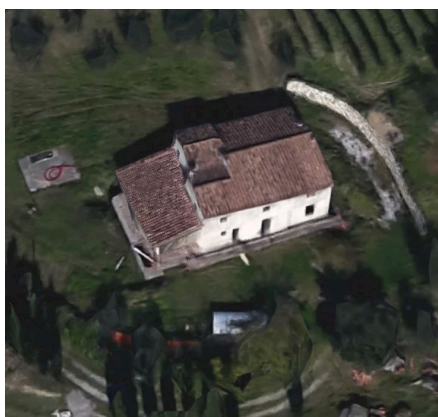
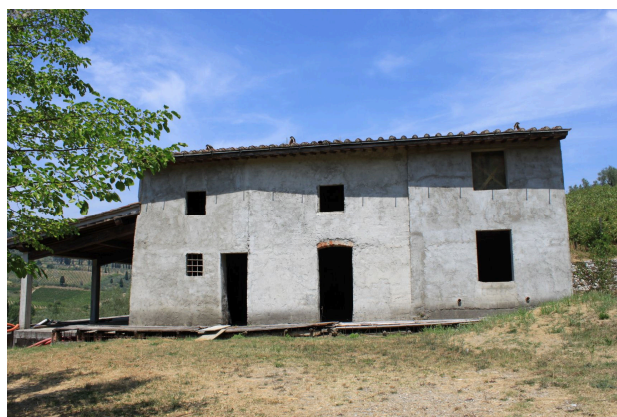
N. Edificio **64** Tav QC_A UTOE 4_Bacchereto Ambito RU AA1

Descrizione Edificio su due piani intonacato.
Edificio composto da più corpi di fabbrica.
Copertura in coppi e tegoli.

Note In costruzione.

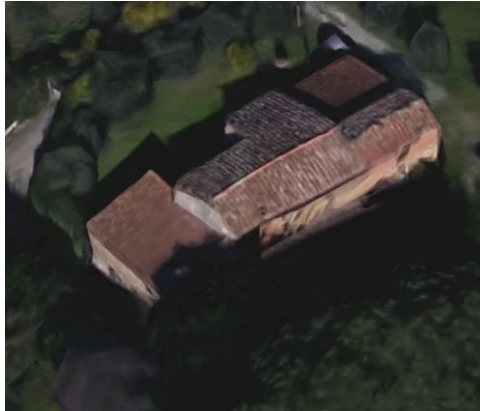
N. Edificio **65** Tav QC_A UTOE 5_Carmignano Ambito RU AA1

Descrizione Immobile composto da due corpi di fabbrica e un portico.
Copertura di tipologia mista in coppi e tegoli.

Note In fase di ristrutturazione (cantiere), rifatto anche muro tergle di contenimento terreno.

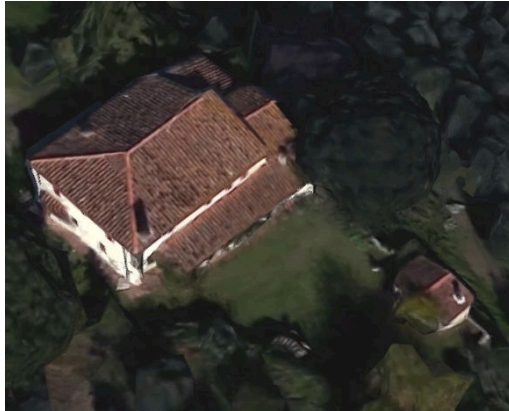
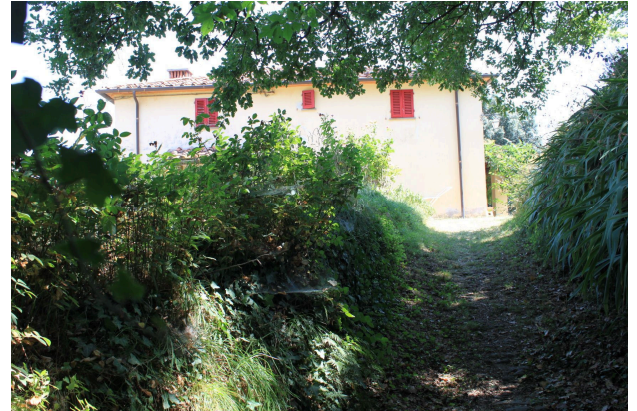
N. Edificio **66** Tav QC_A UTOE 5_Carmignano Ambito RU AA1

Descrizione Edificio composto da più corpi di fabbrica.
Copertura di tipologia mista a coppi e tegoli.
Gronda in laterizio.
Finitura esterna intonaco civile

Note Ristrutturato di recente. Persiane di colore rosso.

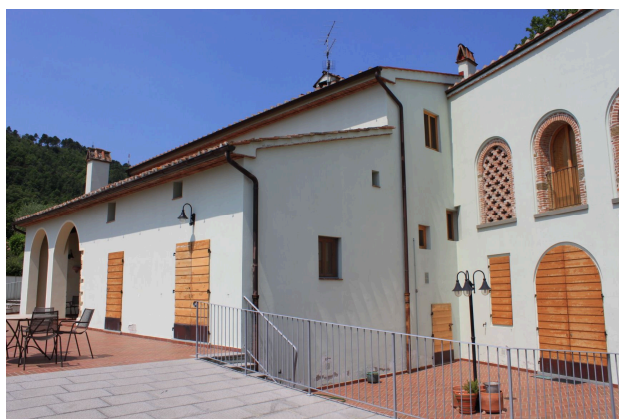
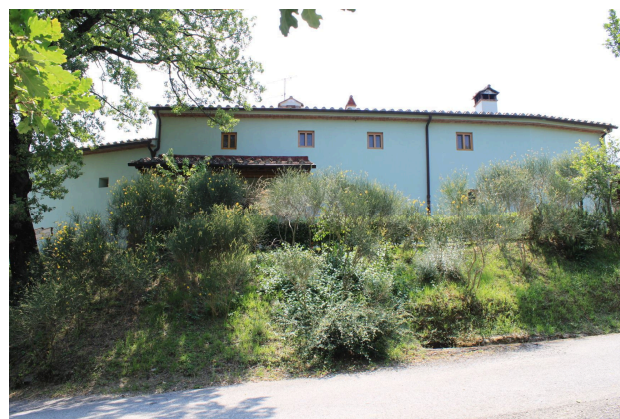
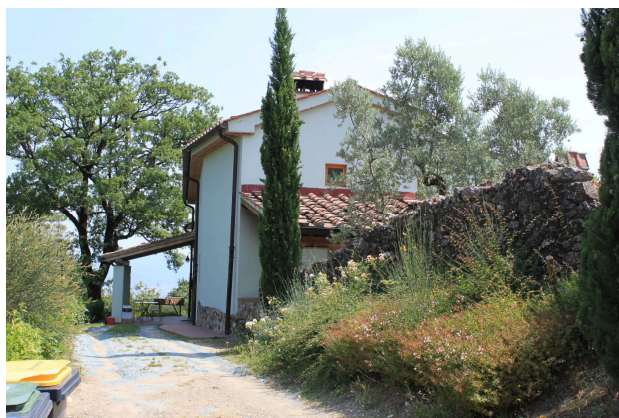
N. Edificio **67** Tav QC_A UTOE 4_Bacchereto Ambito RU AA1

Descrizione Complesso destinato alle strutture agrituristiche dell'Azienda La Midolla. Più corpi di fabbrica su due e tre piani con facciate intonacate ed elementi testimoniali lasciati a vista.

Note Ristrutturato di recente. Sono presenti in legno; le finestre hanno infissi in legno e davanzale in pietra.

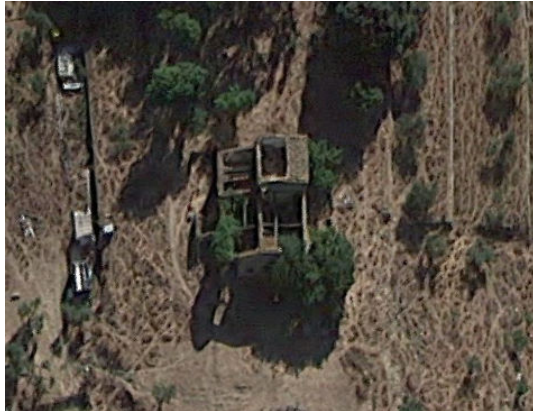
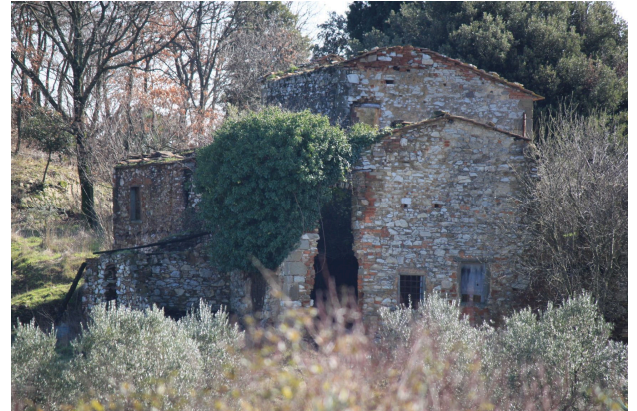
N. Edificio **68** Tav QC_A UTOE 4_Bacchereto Ambito RU AA1

Località Santuaria Epoca Primi del '900 Stato Pessimo

Descrizione Rudere in stato di abbandono su due e tre livelli. Coperture crollate. Esterno in pietra

Note Da ristrutturare

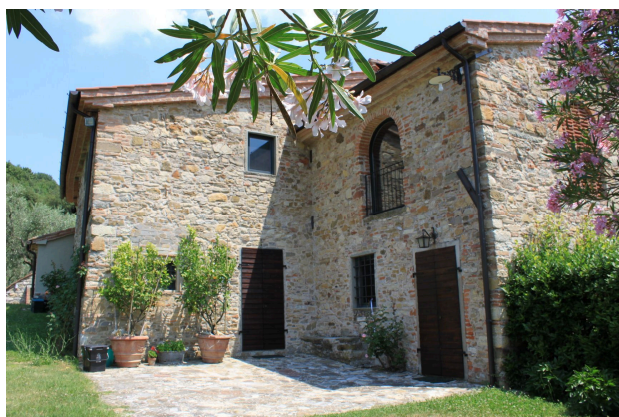
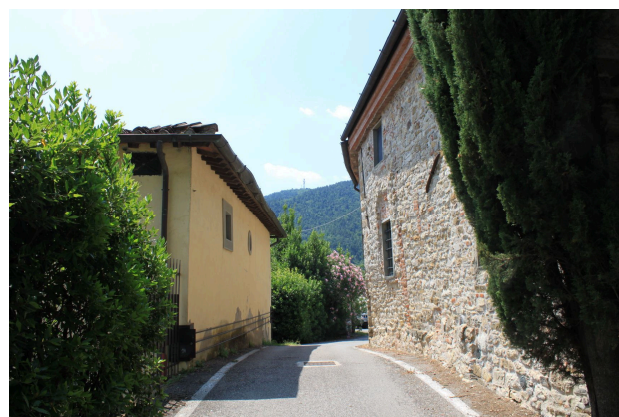
N. Edificio **69** Tav QC_A UTOE 4_Bacchereto Ambito RU AA1

Descrizione Completamente ristrutturato con finitura esterna in pietra. Si sviluppa su due piani fuori terra su due corpi di fabbrica. Copertura a canna in coppi e tegoli.

Note Ristrutturato di recente. Le cornici delle finestre sono in pietra, gli infissi in alluminio; sono presenti portelloni in legno.

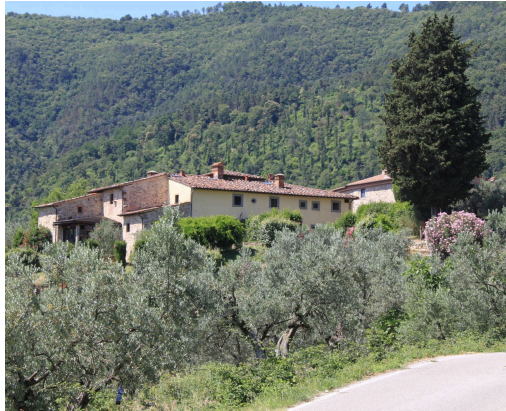
N. Edificio **70** Tav **QC_A** UTOE **4_Bacchereto** Ambito RU **AA1**

Descrizione Edificio composto da più corpi di fabbrica.
Copertura di tipologia mista a coppi e tegoli.
Finitura esterna a intonaco civile.

Note Ristrutturato di recente. La tinteggiatura è di colore giallo.

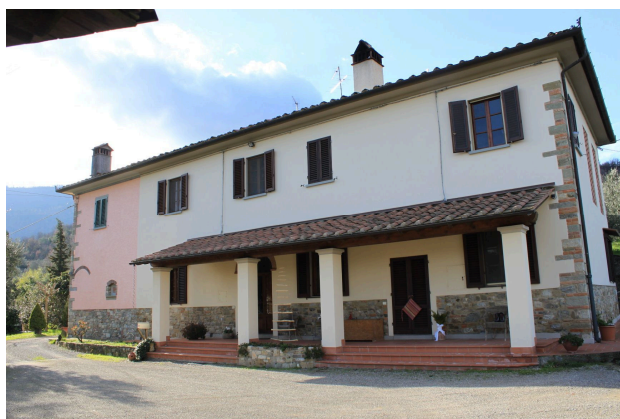
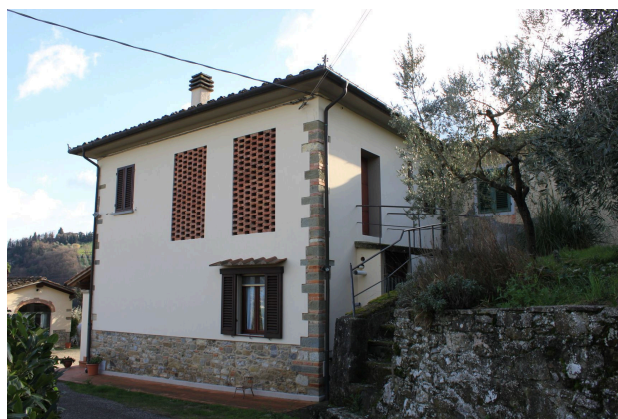
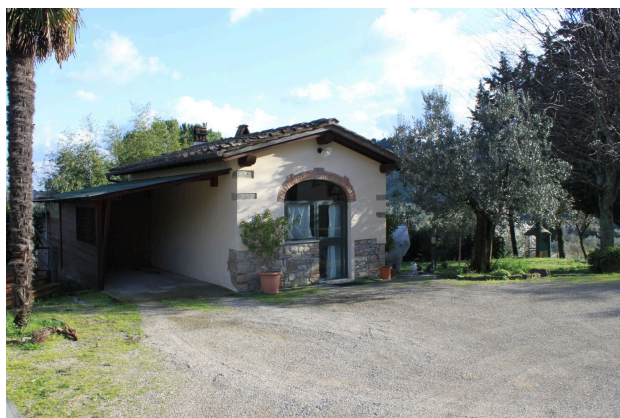
N. Edificio **71** Tav QC_A UTOE 4_Bacchereto Ambito RU AA1

Descrizione Complesso di edifici composto da 3 immobili. La copertura dell' edificio principale è a padiglione a coppi e tegoli, mentre quelle degli edifici secondari sono a capanna sempre a coppi e tegoli. Le gronde sono sia in legno e laterizio sia in calcestruzzo. Le finiture esterne sono a intonaco civile.

Note Ristrutturato di recente. Il colore della tinteggiatura è bianco, le persiane sono marroni. Pietre d' angolo in vista.

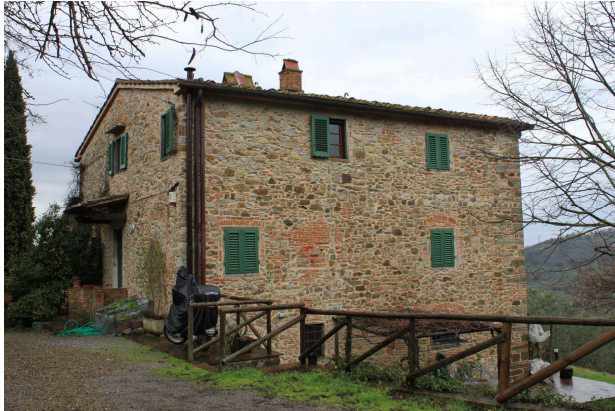
N. Edificio **72** Tav **QC_A** UTOE **4_Bacchereto** Ambito RU **AA1**

Descrizione Edificio composto da 2 corpi di fabbrica.
Copertura a capanna in coppi e tegoli.
Gronda in calcestruzzo e laterizio.
Finitura esterna a pietra.

Note Ristrutturata di recente. Le persiane sono di colore verde.

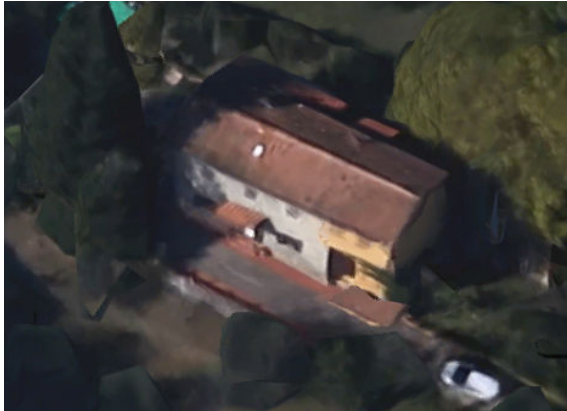
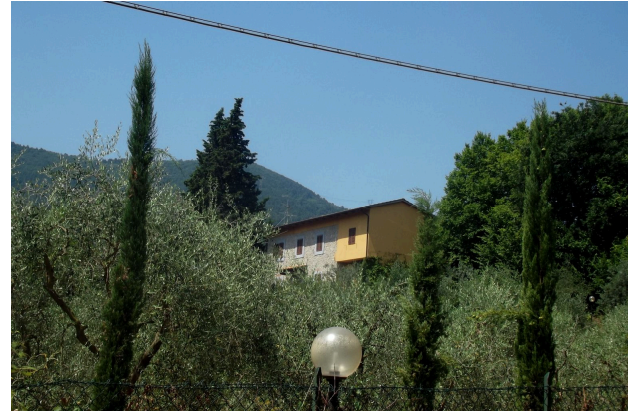
N. Edificio **73** Tav QC_A UTOE 4_Bacchereto Ambito RU AA1

Descrizione Edificio composto da un unico corpo di fabbrica.
Copertura a capanna in coppi e tegoli.
Finitura esterna in parte in pietra in parte a intonaco civile.

Note Ristrutturato di recente; le parti in intonaco sono di colore giallo.

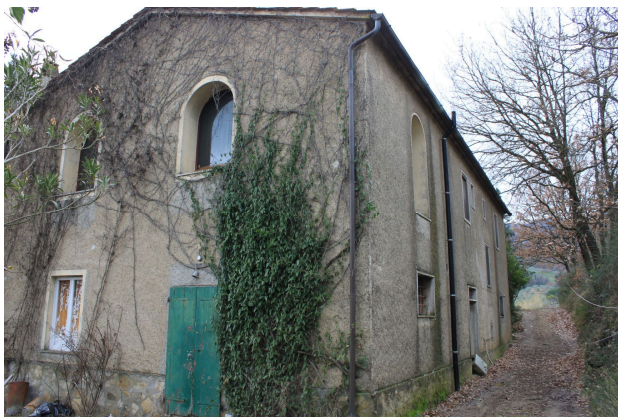
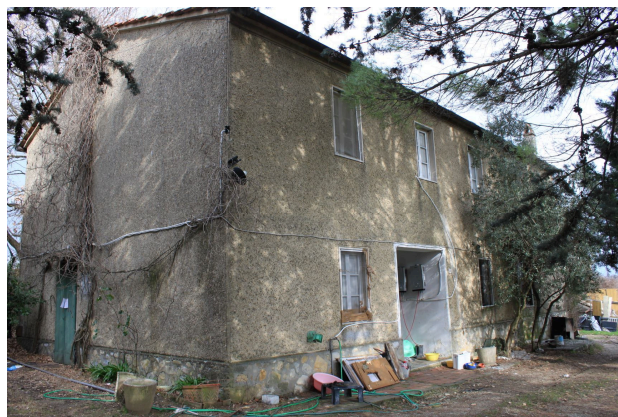
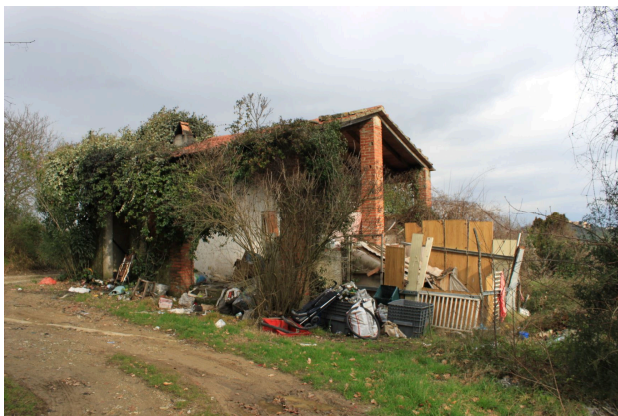
N. Edificio **74** Tav QC_A UTOE 4_Bacchereto Ambito RU AA1

Località Abate Epoca Prebellico Stato Mediocre

Descrizione Complesso di edifici composto da 2 immobili.
L' edificio principale è su 2 piani, con finitura a intonaco spruzzato.
Le coperture sono a capanna in marsigliesi

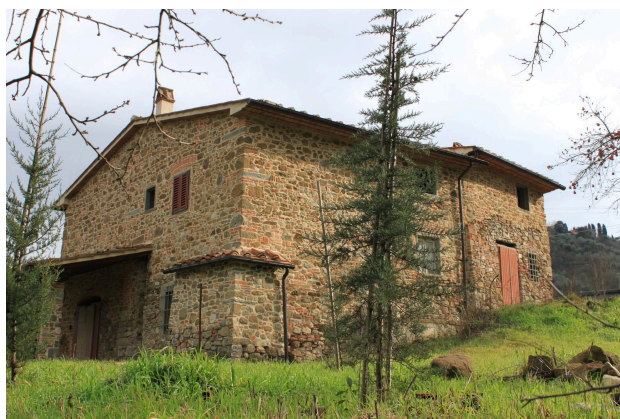
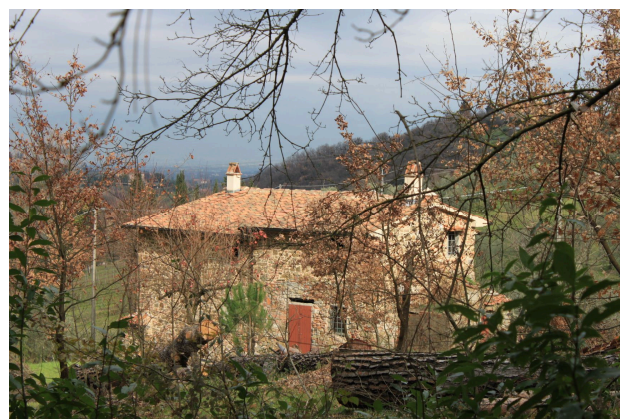
N. Edificio **75** Tav QC_A UTOE 5_Carmignano Ambito RU AA1

Descrizione Edificio composto da più corpi di fabbrica.
Copertura a capanna in coppi e tegoli.
Gronda in calcestruzzo.
Finitura esterna in pietra

Note Ristrutturato di recente. E' presente una tettoia di grosse dimensioni.

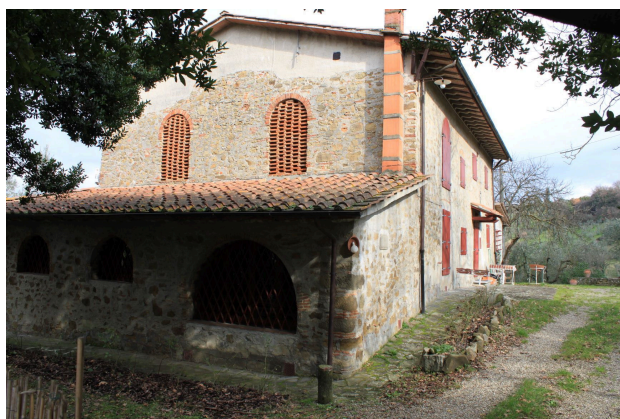
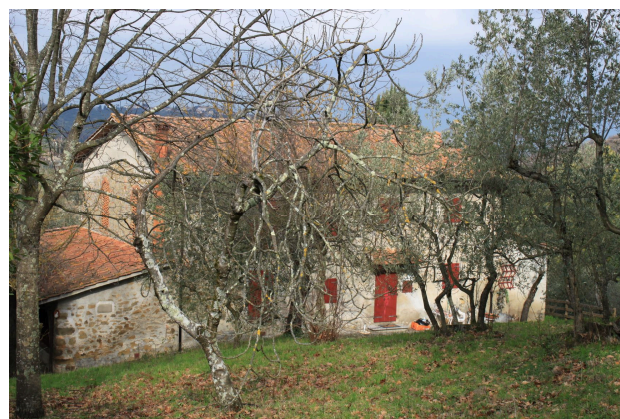
N. Edificio **76** Tav QC_A UTOE 5_Carmignano Ambito RU AA1

Descrizione Edificio composto da 2 corpi di fabbrica.
Copertura a capanna e a falda unica in coppi e tegoli.
Gronda in calcestruzzo e laterizio.
Finitura esterna in parte in pietra in parte intonacata.

Note Ristrutturata di recente. Sono presenti portelloni di chiusura di colore rosso.

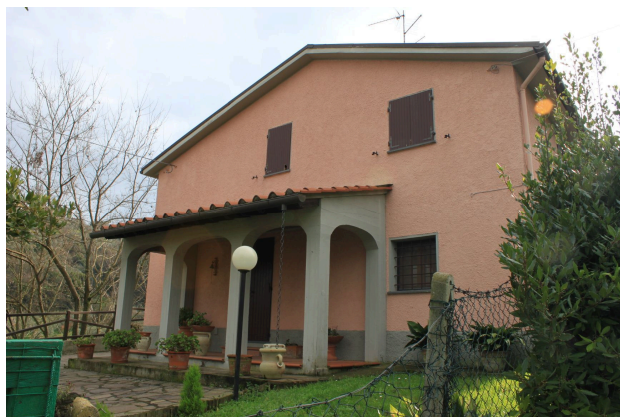
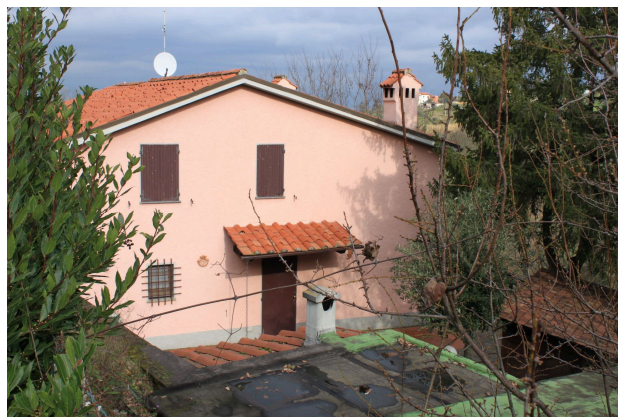
N. Edificio **77** Tav QC_A UTOE 5_Carmignano Ambito RU AA1

Descrizione Edificio composto da un unico corpo di fabbrica.
Copertura a capanna in coppi e tegoli.
Gronda in calcestruzzo.
Finitura esterna a intonaco spruzzato.

Note Ristrutturato di recente, sono presenti portelloni di chiusura e patio con struttura in calcestruzzo armato oltre che una tettoia a copertura dell' ingresso secondario. La tinteggiatura è di colore rosa.

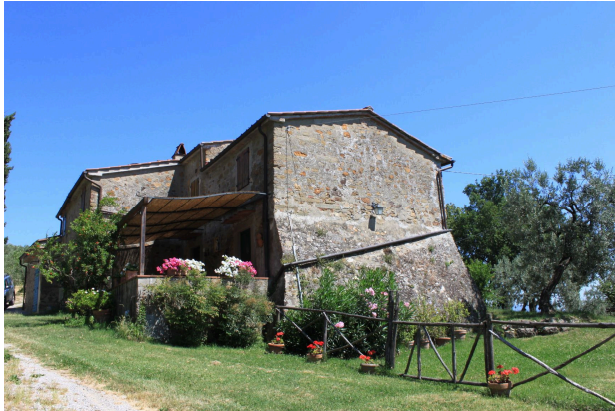
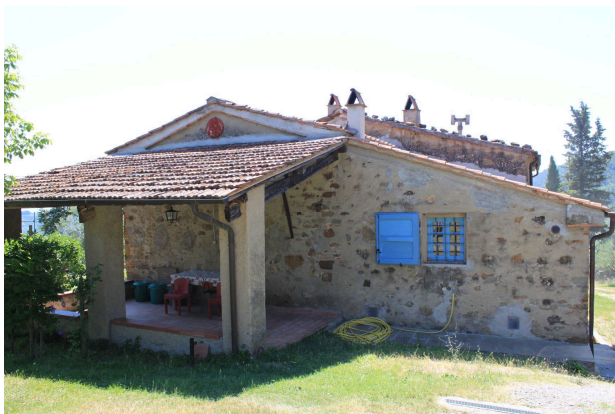
N. Edificio **80** Tav QC_A UTOE 4_Bacchereto Ambito RU AA1

Descrizione Edificio composto da più corpi di fabbrica.
Copertura a capanna in coppi e tegoli e a falda unica in marsigliesi.
Gronde in calcestruzzo.
Finitura esterna in pietra.

Note Podere l' Usciolina. Ristrutturato di recente. Sono presenti portelloni di chiusura di colore azzurro e marrone. La tessitura delle pietre di recente impianto è fuori contesto. E' presente un patio con struttura portante surdimensionata.

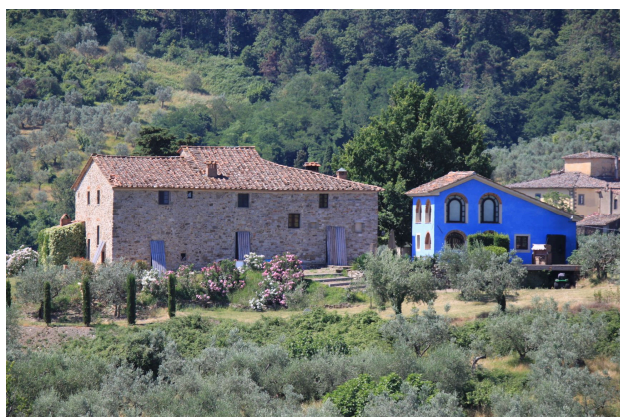
N. Edificio **81** Tav QC_A UTOE 4_Bacchereto Ambito RU AA1

Descrizione Complesso di edifici composto da 2 immobili.
Copertura di tipologia mista a coppi e tegoli.
Gronda in calcestruzzo.

Note Ristrutturato di recente. La finitura esterna dell' immobile principale è in pietra
mentre quella dell' immobile secondario è in intonaco civile tinteggiato di azzurro.
L' immobile secondario è totalmente fuori contesto.

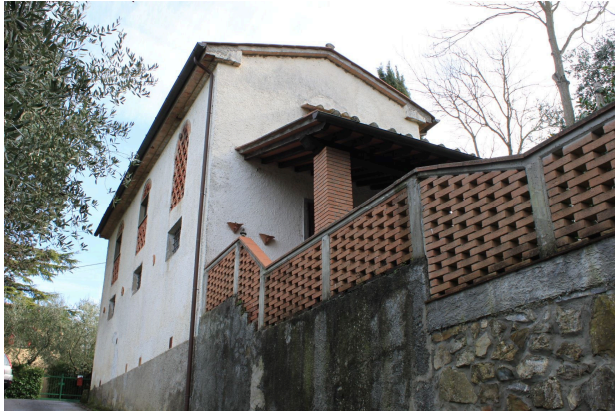
N. Edificio **82** Tav QC_A UTOE 5_Carmignano Ambito RU AA1

Descrizione Edificio composto da un unico corpo di fabbrica a due piani.
Copertura a capanna in coppi e tegoli.
Gronda in calcestruzzo e laterizio.
Finitura esterna ad intonaco spruzzato.

Note Ristrutturazione corretta da un punto di vista formale ad eccezione dei dettagli.

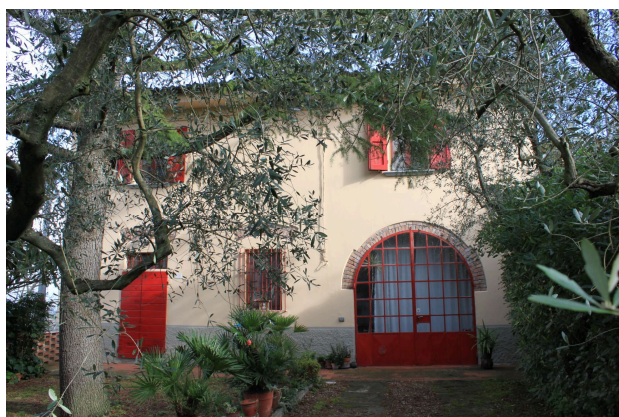
N. Edificio **83** Tav QC_A UTOE 5_Carmignano Ambito RU AA1

Descrizione Edificio composto da un unico corpo di fabbrica.
Copertura a capanna in coppi e tegoli
Gronda in calcestruzzo.
Finitura esterna ad intonaco civile.

Note Ristrutturato di recente. Sono presenti portelloni in legno di colore rosso e uno degli infissi a terra è in ferro e vetro.

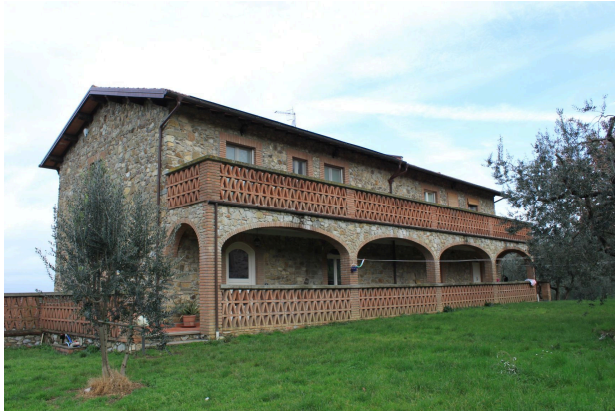
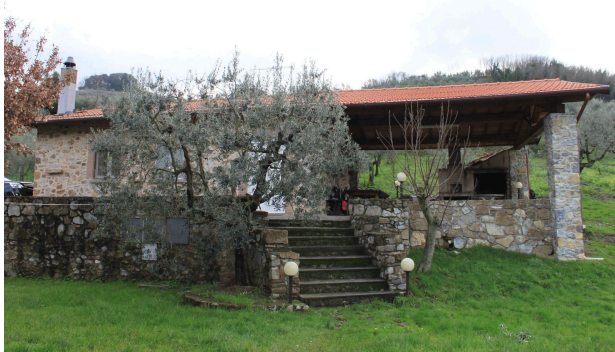
N. Edificio **84** Tav QC_A UTOE 5_Carmignano Ambito RU AA1

Descrizione Complesso di edifici composto da 2 immobili.
Copertura a capanna in coppi e tegoli.
Gronda in legno e laterizio.
Finitura esterna a pietra.

Note Ristrutturato di recente. La cornice delle finestre è in mattoni, i davanzali sono in pietra, gli infissi sono di colore bianco. e' presente un portico con terrazza sovrastante con pavimentazione in cotto.

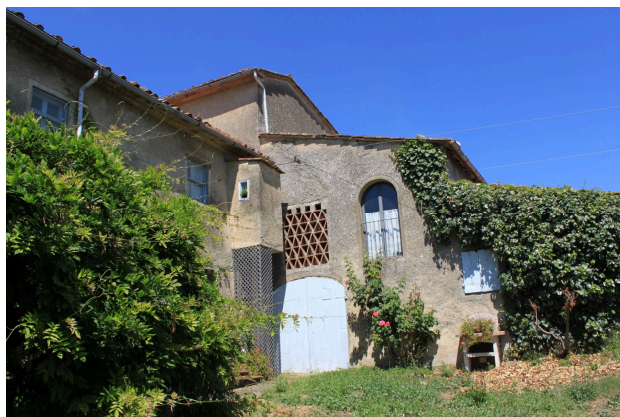
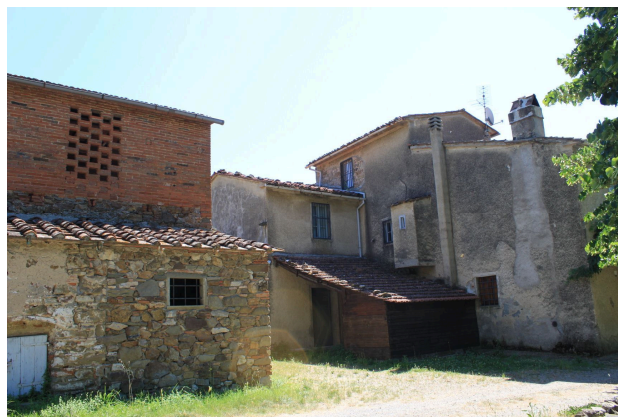
N. Edificio **85** Tav **QC_A** UTOE **4_Bacchereto** Ambito RU **AA1**

Località **L' ulivo** Epoca **Primi del '900** Stato **Mediocre**

Descrizione Edificio composto da più corpi di fabbrica.
Copertura a capanna in coppi e tegoli.
Gronda in laterizio
Finitura esterna ad intonaco spruzzato.

Note Le pareti esterne hanno molteplici finiture: pietra, mattoni comuni, legno, intonaco spruzzato

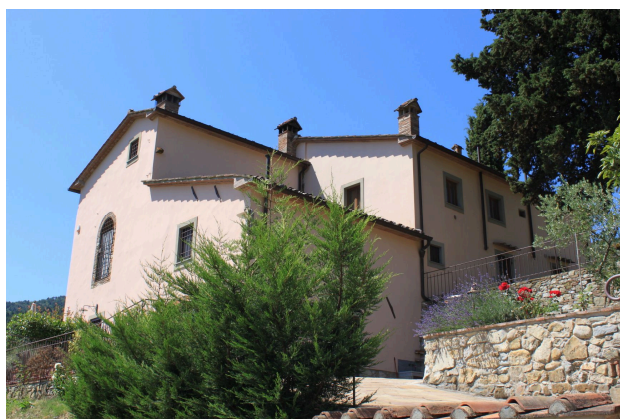
Note Ristrutturato di recente. Le cornici delle finestre sono prevalentemente in calcestruzzo. Il colore della tinteggiatura è rosato.

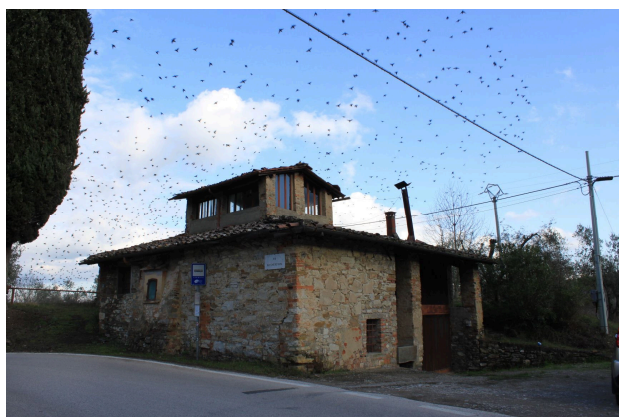
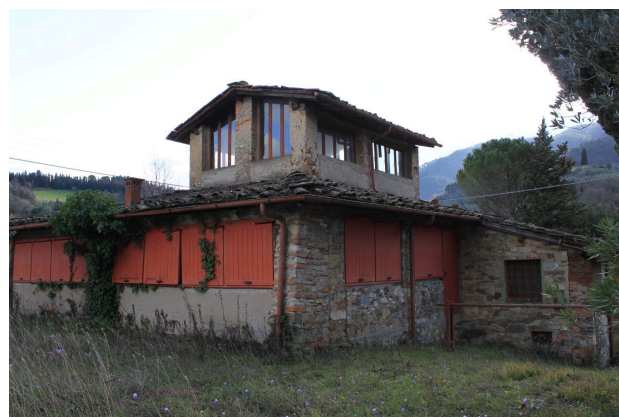
N. Edificio **87** Tav QC_A UTOE 4_Bacchereto Ambito RU AP3

Descrizione Edificio composto da un unico corpo di fabbrica.
Copertura a padiglione in coppi e tegoli.
Gronda in legno e laterizio.
Finitura esterna a pietra.

Note Edificio conosciuto con il nome "la fornace". Sono presenti portelloni in legno di colore rosso.

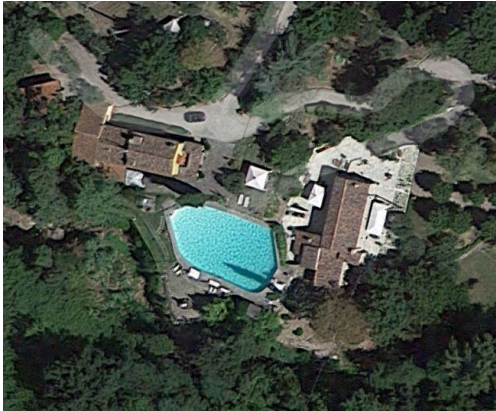
N. Edificio **88** Tav QC_A UTOE 4_Bacchereto Ambito RU AA1

Descrizione Edificio composto da più corpi di fabbrica.
Copertura a capanna in coppi e tegoli.

Note Non è stato possibile raggiungere l' edificio.

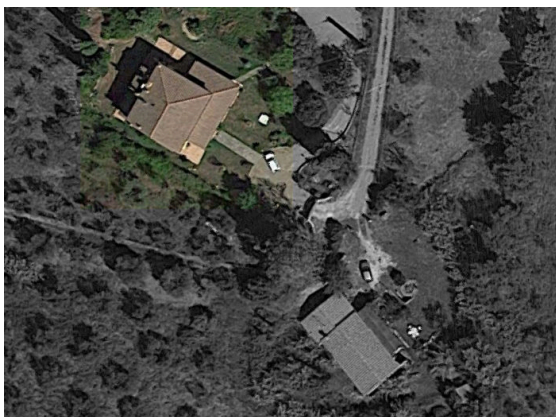
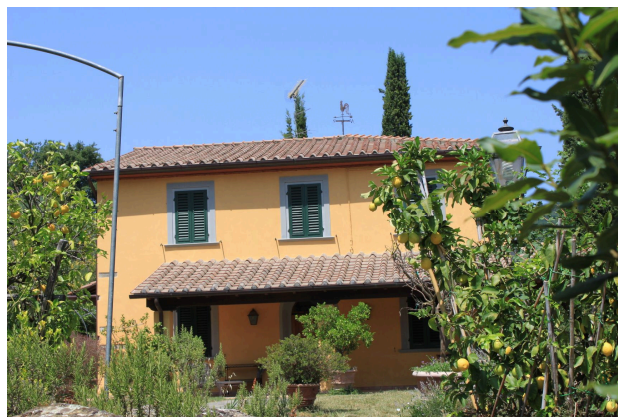
N. Edificio **90** Tav QC_2 UTOE 4_Bacchereto Ambito RU AA1

Descrizione Edificio composto da un unico corpo di fabbrica su due piani.
Coperture di tipologia mista in coppi e tegoli.
Gronda in laterizio.
Finitura esterna ad intonaco civile.

Note Le cornici delle finestre e i davanzali sono in pietra. Le persiane sono in legno di colore verde. E' presente un portico con struttura in legno su pilastri intonacati.

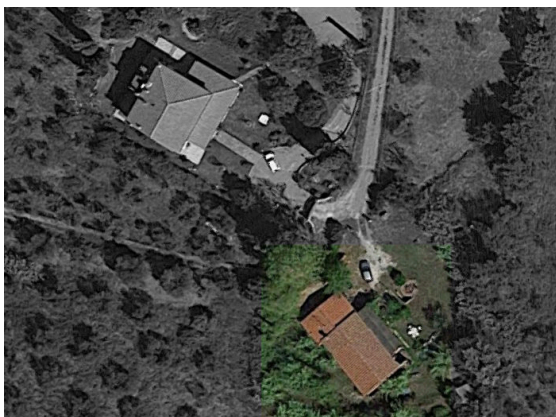
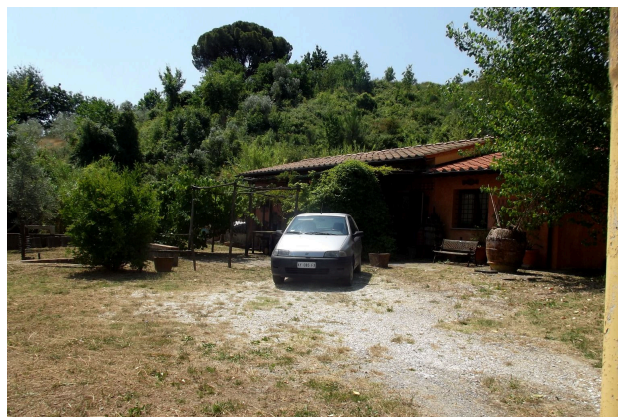
N. Edificio **91** Tav QC_A UTOE 4_Bacchereto Ambito RU AA1

Descrizione Edificio composto da più corpi di fabbrica.
Copertura a capanna in coppi e tegoli.
Finitura esterna ad intonaco civile.

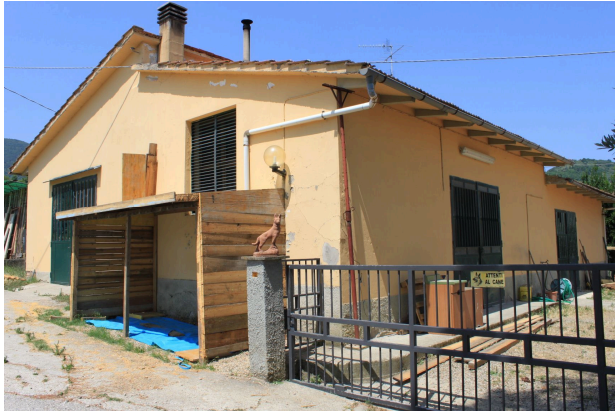
N. Edificio **92** Tav QC_A UTOE 4_Bacchereto Ambito RU AA1

Descrizione Edificio composto da un unico corpo di fabbrica.
Copertura di tipologia mista a coppi e tegoli.
Gronda in calcestruzzo.
Finitura esterna ad intonaco civile.

Note Edificio artigianale.

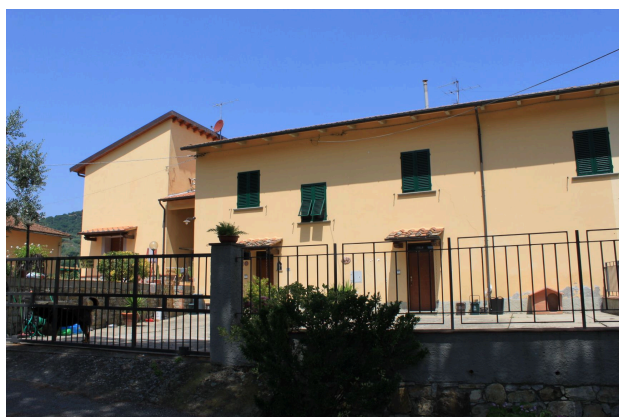
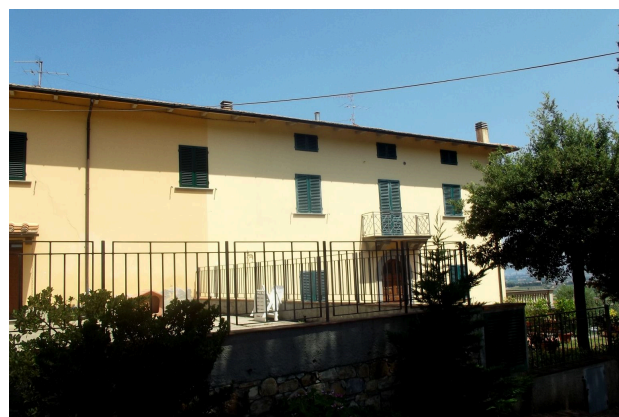
N. Edificio **93** Tav QC_A UTOE 4_Bacchereto Ambito RU AA1

Descrizione Edificio composto da più corpi di fabbrica su più piani.
Coperture di tipologia mista in coppi e tegoli.
Gronde: legno e laterizio; calcestruzzo e laterizio.
Finitura esterna in intonco civile.

Note Sono presenti tettoie sulle porte d' ingresso, davanzali in pietra, persiane in legno di colore verde; al Piano primo è presente un terrazzo.

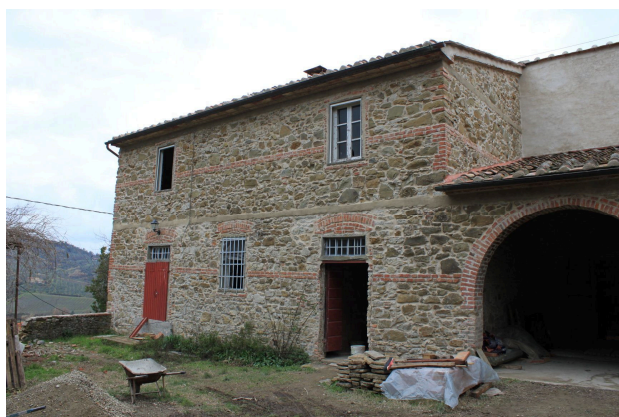
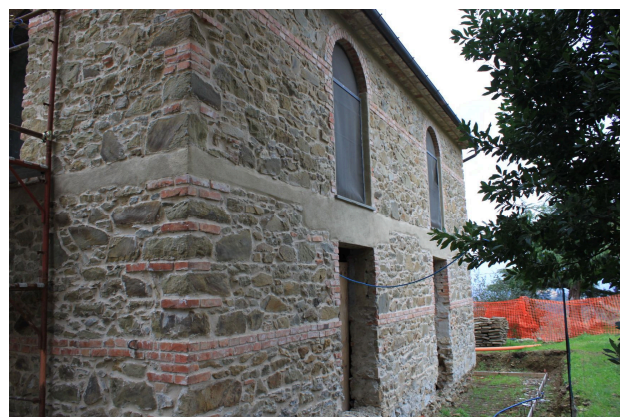
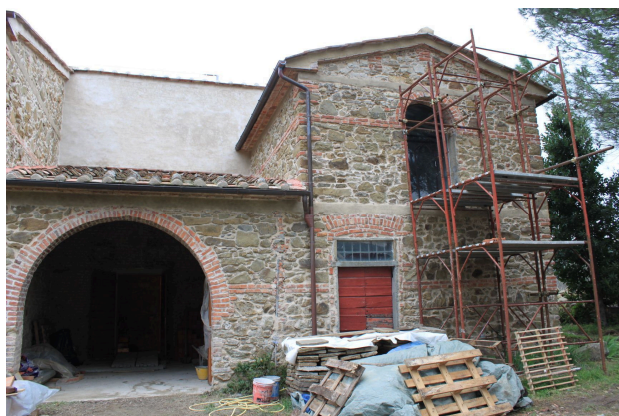
N. Edificio **94** Tav QC_A UTOE 5_Carmignano Ambito RU AA1

Descrizione Edificio composto da più corpi di fabbrica.
Coperture di tipologia mista in coppi e tegoli.
Gronda in laterizio.
Finitura esterna in pietra.

Note In ristrutturazione. Restauro corretto.

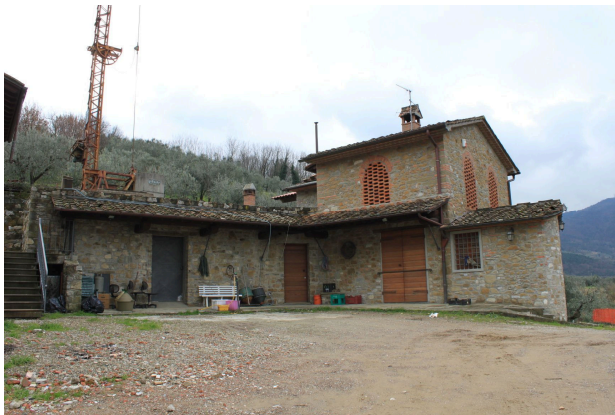
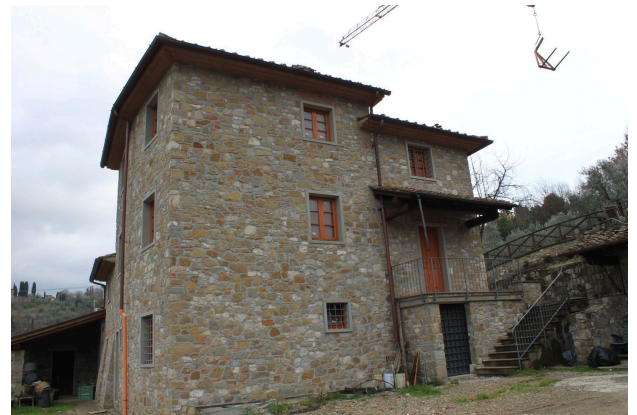
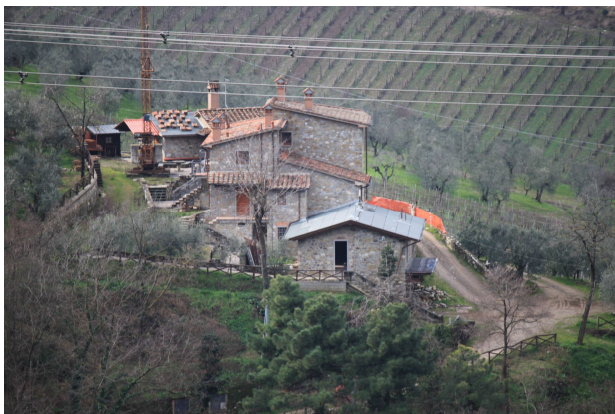
N. Edificio **95** Tav QC_A UTOE 5_Carmignano Ambito RU AA1

Descrizione Complesso di edifici composto da più immobili.
Coperture di tipologia mista in coppi e tegoli.
Gronde in legno e laterizio.
Finitura esterna in pietra

Note In ristrutturazione

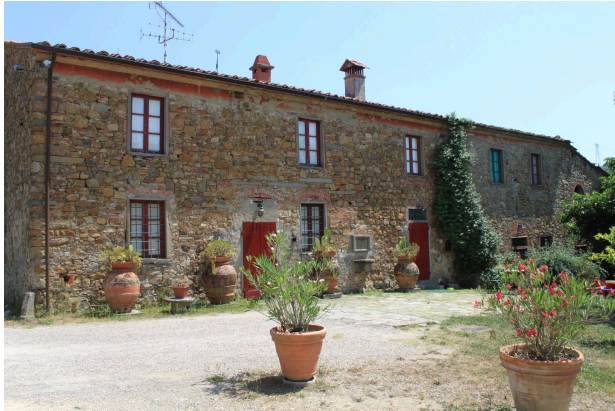
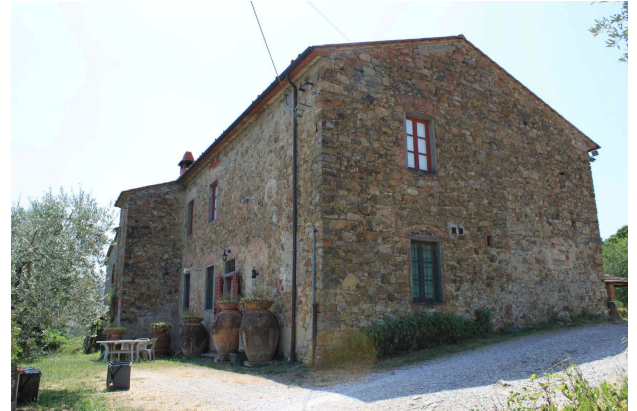
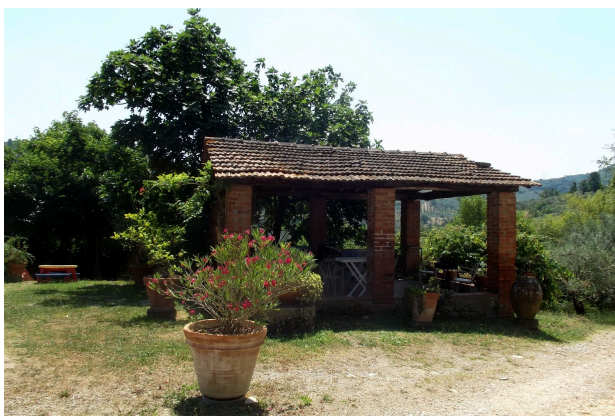
N. Edificio **102** Tav QC_A UTOE 4_Bacchereto Ambito RU AA1

Località Capogrande Epoca Prebellico Stato Buono

Descrizione Edificio composto da più corpi di fabbrica.
Coperture miste a coppi e tegoli.
Gronda in laterizio.
Finitura esterna a pietra.

Note Ristrutturato di recente. Presenta cornici delle finestre in pietra ed infissi in legno;
sono presenti portelloni a chiusura dgli ingressi principali

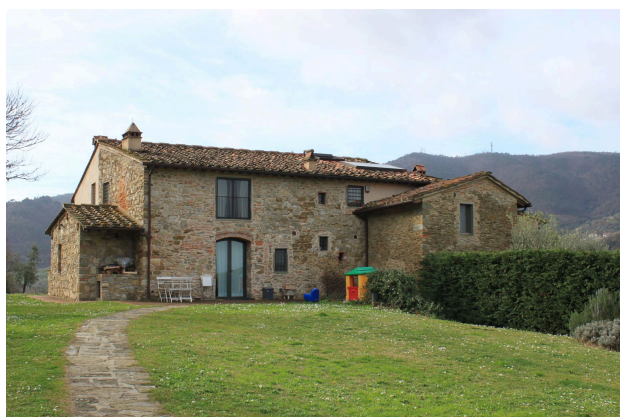
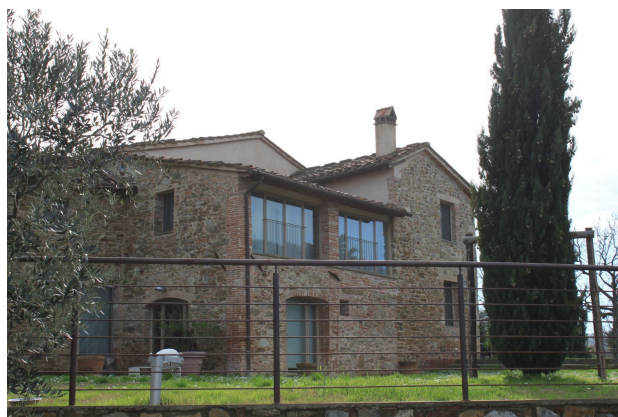
N. Edificio **103** Tav QC_A UTOE 5_Carmignano Ambito RU AA1

Località Il Ferrale Epoca Prebellico Stato Buono

Descrizione Edificio composto da più corpi di fabbrica.
Coperture miste a coppi e tegoli.
Gronda in legno e laterizio.
Finitura esterna in gran parte a pietra.

Note Ristrutturato di recente. Presenta infissi in alluminio.

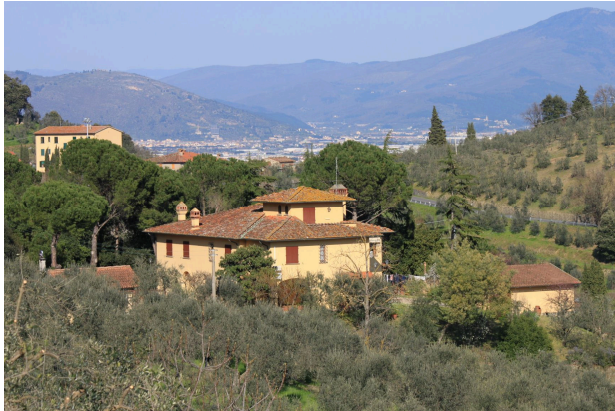
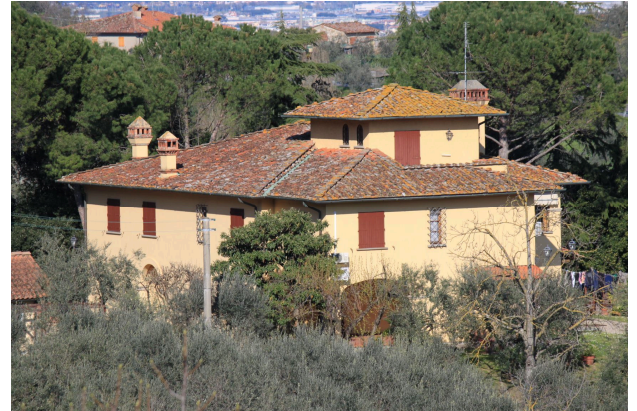
N. Edificio **104** Tav QC_A UTOE 5_Carmignano Ambito RU AA1

Località P.Furre Epoca Prebellico Stato Buono

Descrizione Complesso di edifici composto da 4 immobili.
Coperture di tipologia miste a coppi e tegoli.
Finitura esterna ad intonaco civile.

Note Ristrutturato di recente Presenta portelloni in legno di colore rosso; i davanzali delle finestre sono in pietra

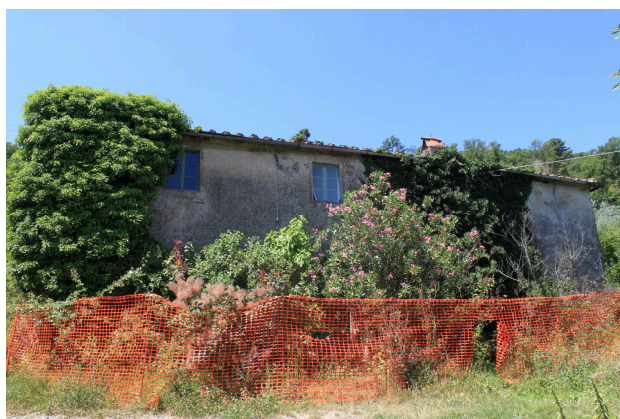
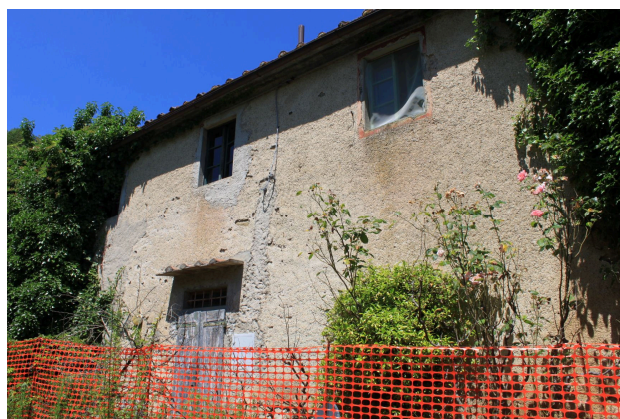
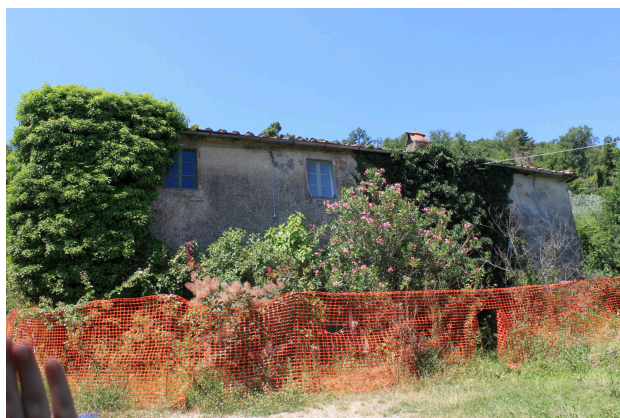
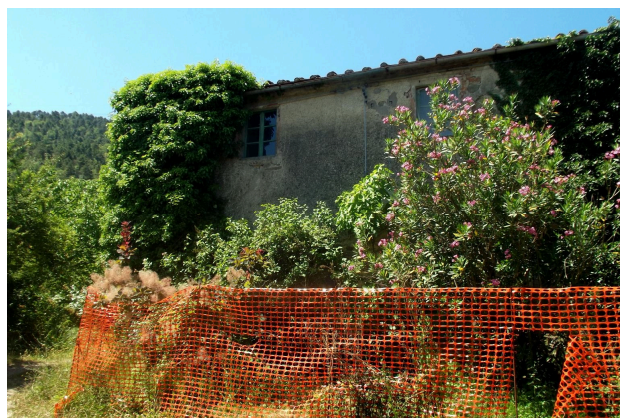
N. Edificio **105** Tav QC_A UTOE 4_Bacchereto Ambito RU AA1

Località P.Riaccio Epoca Postbellico Stato Mediocre

Descrizione Edificio composto da un unico corpo di fabbrica.
Coperture di tipologia miste a coppi e tegoli.
Gronda in laterizio.
Finitura esterna ad intonaco spruzzato.

Note In ristrutturazione.

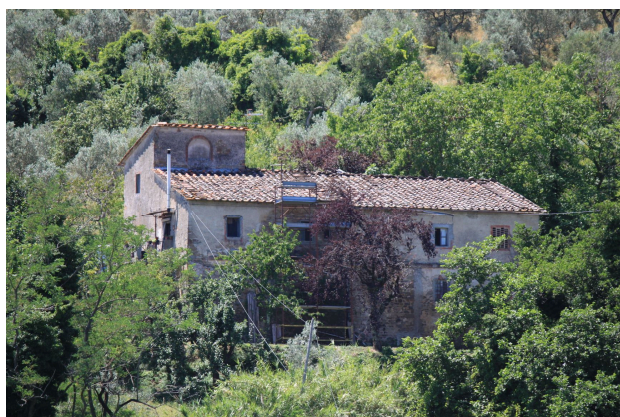
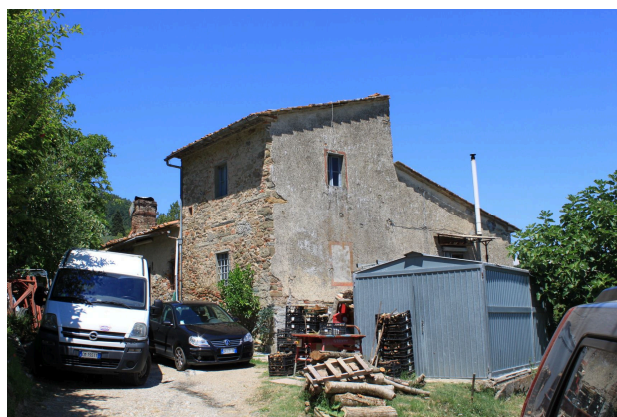
N. Edificio **106** Tav QC_A UTOE 4_Bacchereto Ambito RU AA1

Località P.Riaccio Epoca Prebellico Stato Mediocre

Descrizione Edificio composto da un unico corpo di fabbrica.
Coperture di tipologia miste a coppi e tegoli.
Gronda in laterizio.
Finitura esterna a pietra ed intonaco spruzzato.

Note In via di ristrutturazione. In gran parte le cornici delle finestre sono in pietra.
SONo presenti infissi in legno.

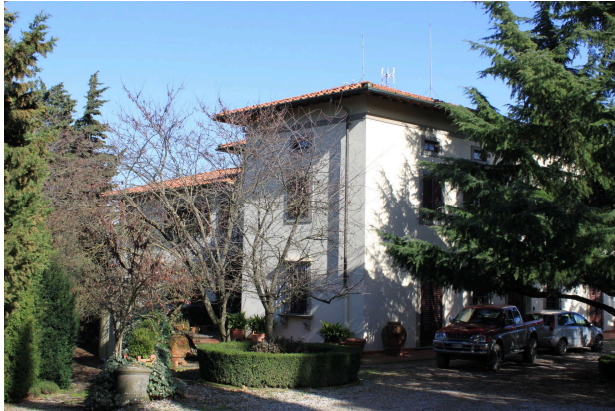
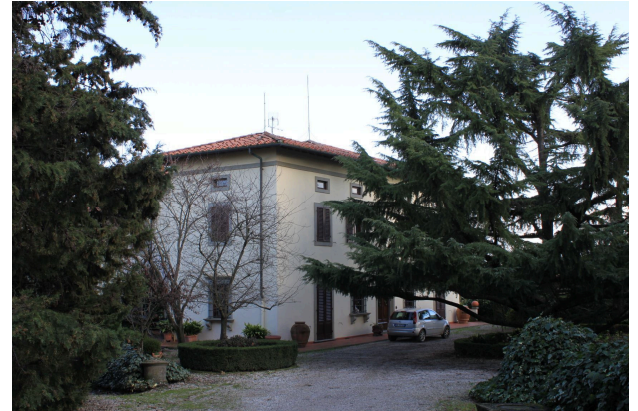
N. Edificio **108** Tav QC_A UTOE 4_Bacchereto Ambito RU AA1

Località San Biagio Epoca Prebellico Stato Buono

Descrizione Edificio composto da un unico corpo di fabbrica su piu piani.
Coperture di tipologia miste a coppi e tegoli.
Gronda in legno e laterizio.
Finitura esterna ad intonaco civile di colore bianco.

Note Ristrutturato di recente. Le cornici delle finestre sono in pietra, le persiane sono in legno verniciato di un colore scuro.
