COMUNE DI CARMIGNANO

REGOLAMENTO URBANISTICO
VARIANTE APPROVATA CON D.C.C. N. 41 DEL 24/07/2017

QUADRO CONOSCITIVO DEL TERRITORIO APERTO

CENSIMENTO EDIFICI

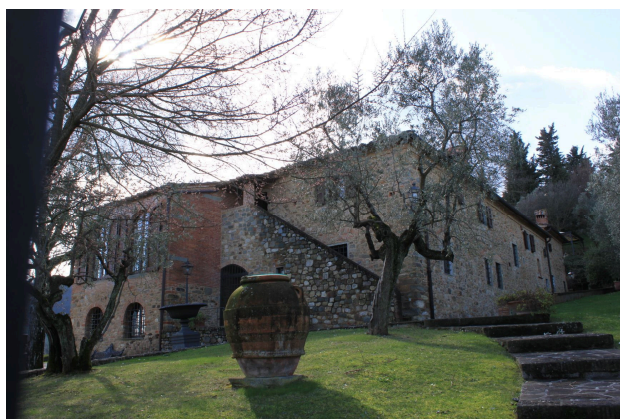
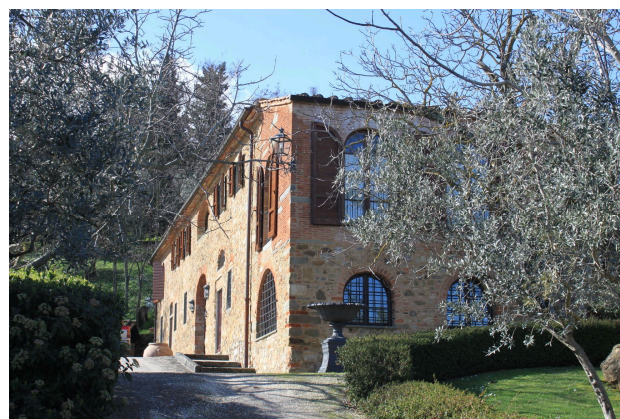
N. Edificio **109** Tav QC_A UTOE 4_Bacchereto Ambito RU AA1

Località Fuciano Epoca Prebellico Stato Buono

Descrizione Edificio composto da un unico corpo di fabbrica.
Coperture di tipologia miste a coppi e tegoli.
Gronda in laterizio.
Finitura eterna in gran parte a pietra in parte a mattoni.

Note Ristrutturata di recente. Presenta portelloni in legno marrone.

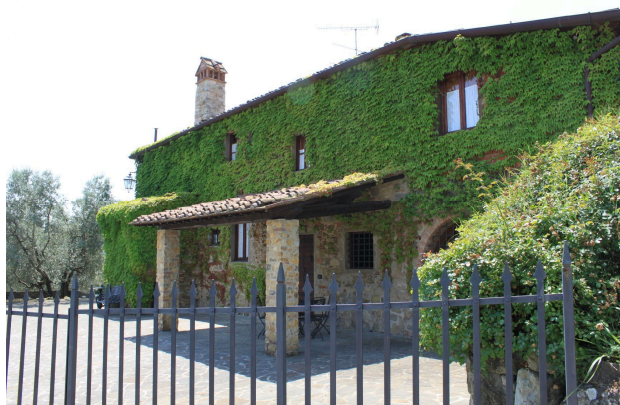
N. Edificio **111** Tav **QC_A** UTOE **4_Bacchereto** Ambito RU **AA1**

Località **San Biagio** Epoca **Postbellico** Stato **Buono**

Descrizione Complesso di edifici composto da 2 immobili.
Coperture di tipologia miste a coppi e tegoli.
Gronda in legno e laterizio.
Finitura esterna a pietra.

Note Ristrutturato di recente. Sono presenti infissi in legno e ferro. Tettoia in coppi e tegoli a protezione dell' ingresso con struttura portante in pietra.

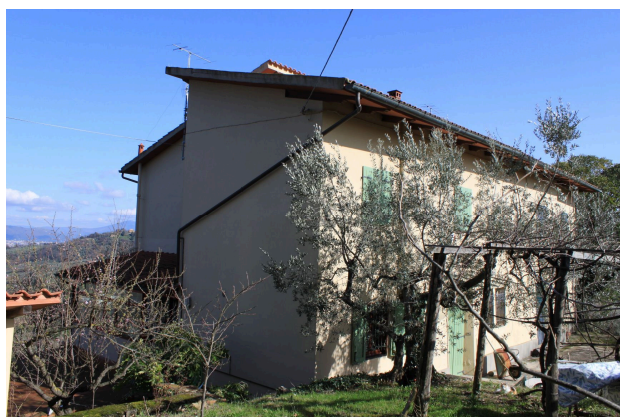
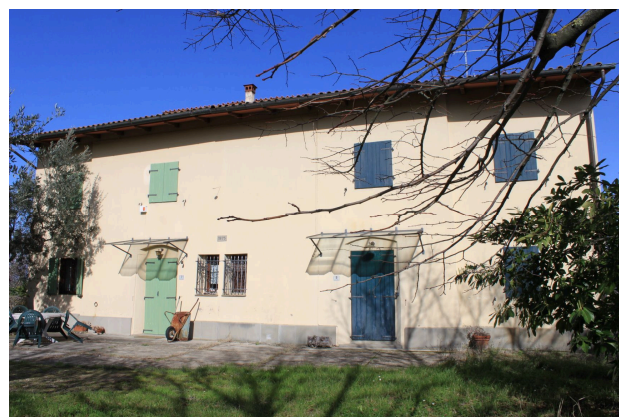
N. Edificio **112** Tav QC_A UTOE 4_Bacchereto Ambito RU AA1

Località San Biagio Epoca Postbellico Stato Buono

Descrizione Edificio composto da più corpi di fabbrica.
Copertura a falde.
Finitura esterna ad intonaco civile.

Note Apparentemente ristrutturato di recente. Portelloni in legno di colore azzurro e verde. Pensilina a protezione dell' ingresso in ferro e vetro.

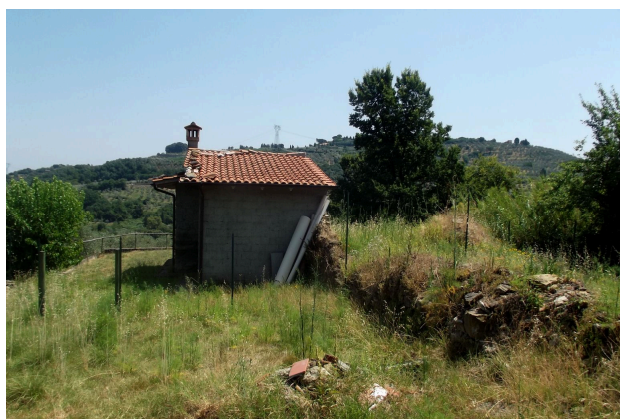
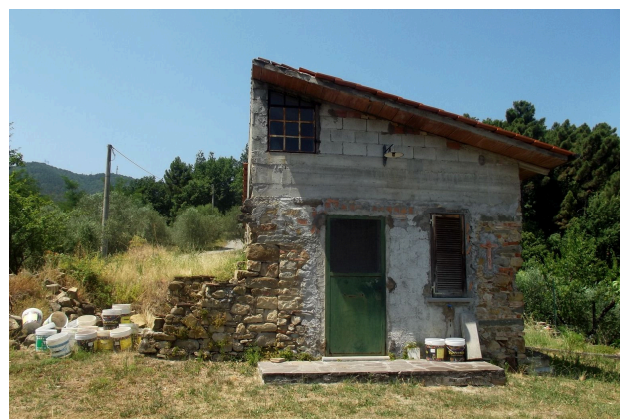
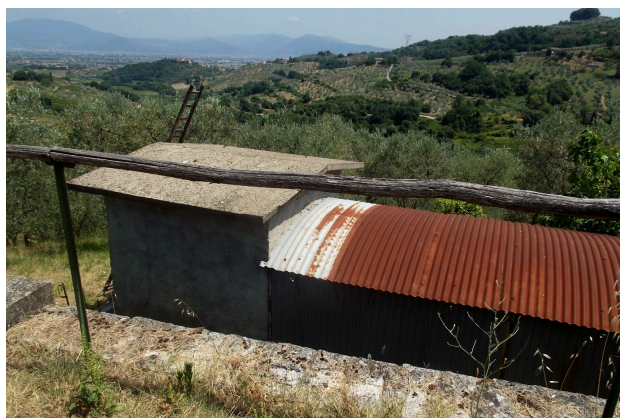
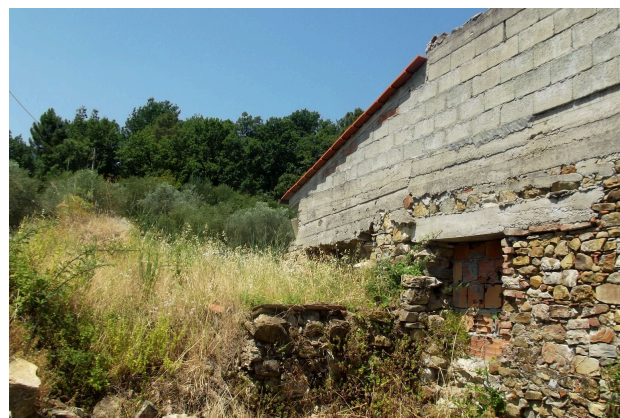
N. Edificio **113**

Stato Pessimo

Descrizione Complesso di edifici composto da 2 immobili.
Copertura a falde.

Note Ristrutturazione in corso.

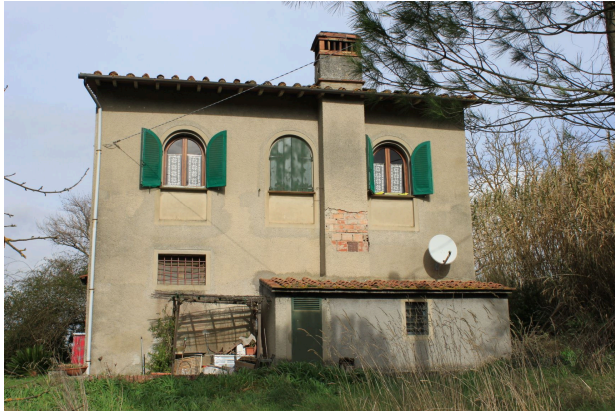
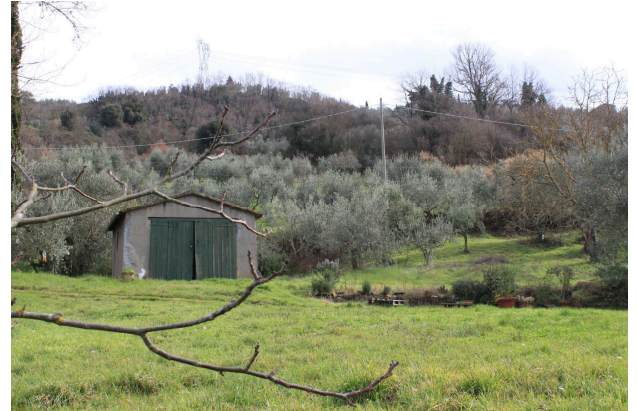
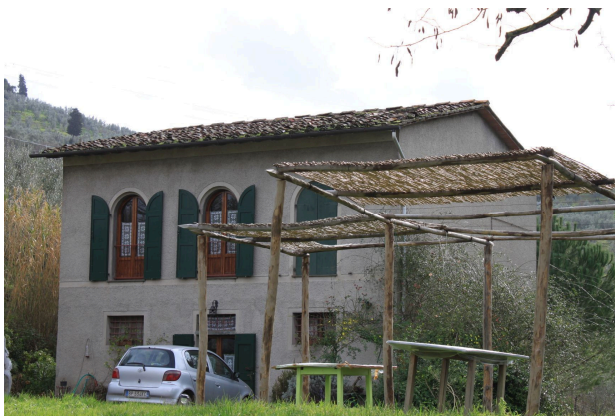
N. Edificio **114** Tav QC_A UTOE 5_Carmignano Ambito RU AA1

Località Orsolini Epoca Postbellico Stato Buono

Descrizione Edificio composto da un unico corpo di fabbrica.
Copertura a padiglione in coppi e tegoli.
Gronda in calcestruzzo e laterizio.
Finitura esterna ad intonaco spruzzato.

Note Ristrutturato di recente. Persiane di tipi diversi. Infissi in legno.

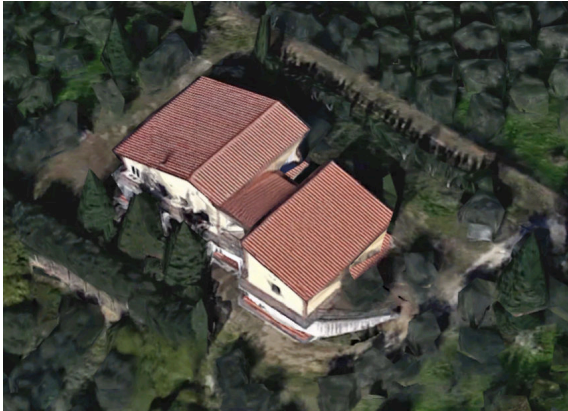
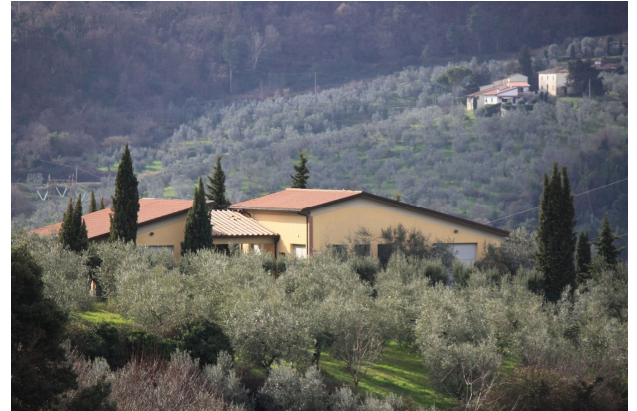
N. Edificio **115** Tav QC_A UTOE 5_Carmignano Ambito RU AA1

Località Belvedere Epoca Recente Stato Buono
