# COMUNE DI CARMIGNANO

REGOLAMENTO URBANISTICO  
VARIANTE APPROVATA CON D.C.C. N. 41 DEL 24/07/2017

## QUADRO CONOSCITIVO DEL TERRITORIO APERTO

### CENSIMENTO EDIFICI

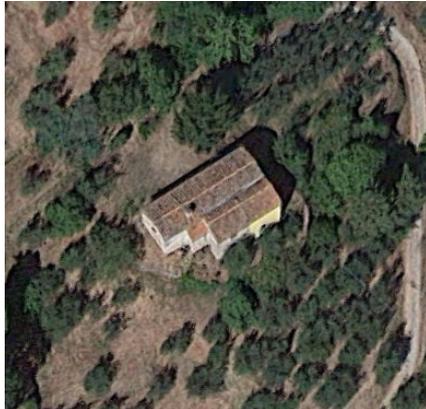
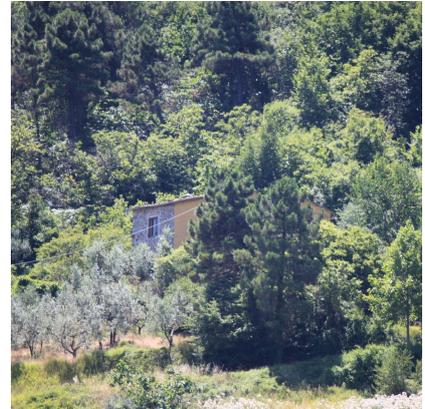
N. Edificio **116**      Tav QC\_A    UTOE 4\_Bacchereto      Ambito RU AA1

Località P.Riaccio      Epoca Recente      Stato Buono

Descrizione      Edificio composto da più corpi di fabbrica.  
Copertura a capanna in coppi e tegoli.  
Finitura esterna in parte in pietra in parte a intonaco civile.

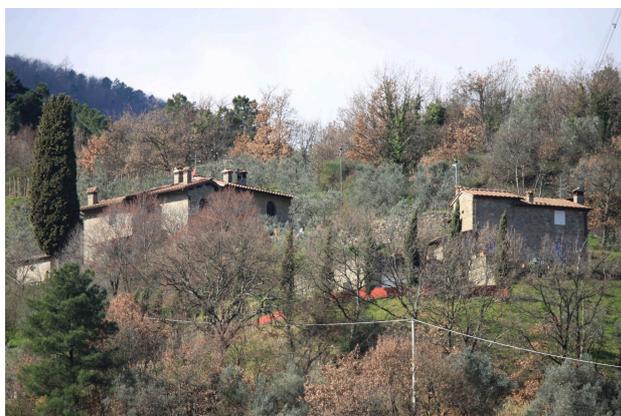
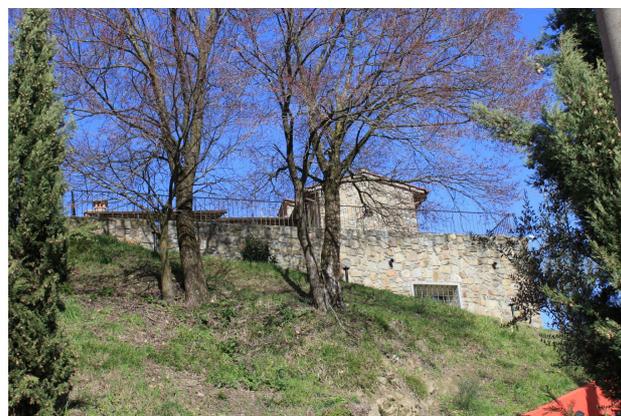
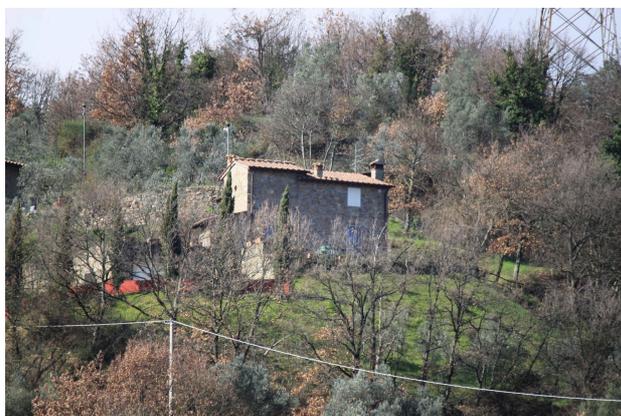
N. Edificio **117**      Tav QC\_A    UTOE 4\_Bacchereto      Ambito RU AA1

Località P. Riaccio      Epoca Recente      Stato Buono

Descrizione      Edificio composto da due corpi di fabbrica, su due piani.  
Coperture di tipologia miste a coppi e tegoli.  
Finitura esterna a pietra.

Note      Ristrutturata di recente.

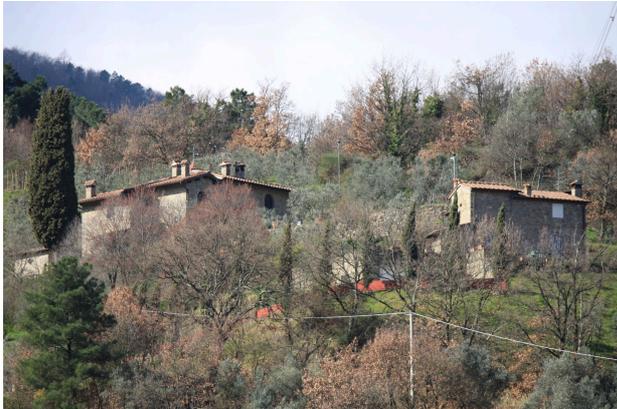
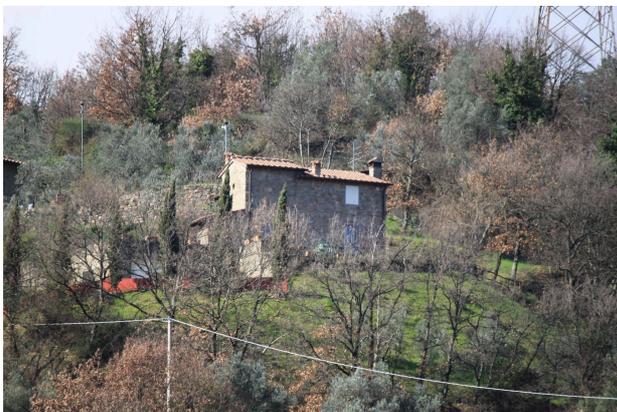
N. Edificio **118**      Tav QC\_A    UTOE 4\_Bacchereto      Ambito RU AA1

Località P.Riaccio      Epoca Recente      Stato Buono

Descrizione      Edificio composto da due corpi di fabbrica, su due piani.  
Coperture di tipologia miste a coppi e tegoli.  
Finitura esterna a pietra.

Note      Ristrutturata di recente.

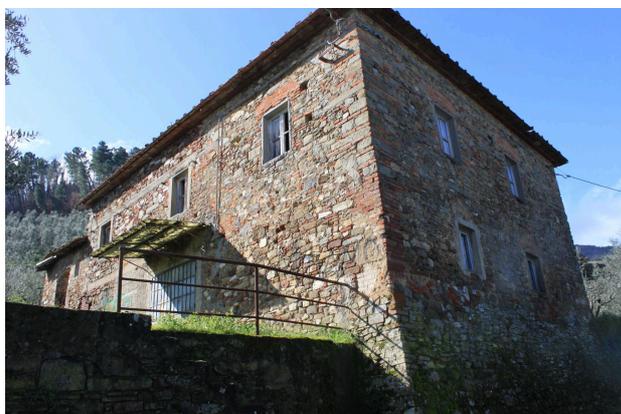
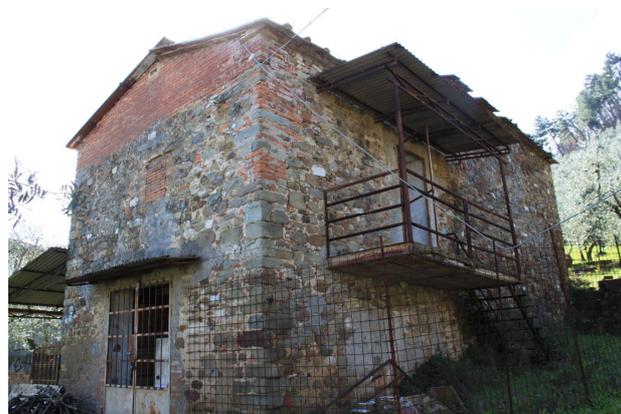
N. Edificio **119**      Tav QC\_A    UTOE 4\_Bacchereto      Ambito RU AA1

Località P.Riaccio      Epoca Prebellico      Stato Pessimo

Descrizione      Complesso di edifici composto da 2 immobili su due piani.  
Coperture di tipologia miste a coppi e tegoli.  
Gronda in laterizio.  
Finitura esterna a pietra.

Note      Presenta cornici alle finestre in pietra. Entrambi in parte crollati. Sui fronti sono presenti tettoie in ferro e lamiera.

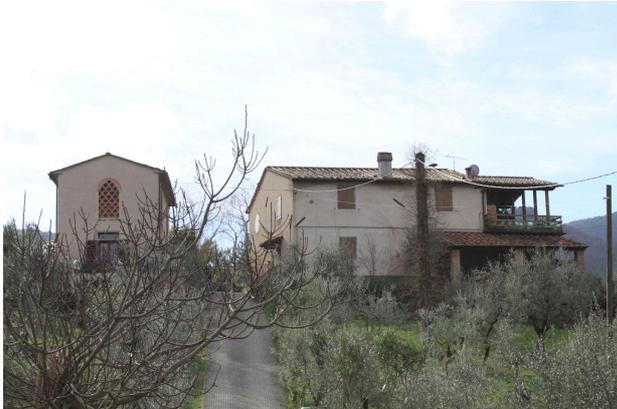
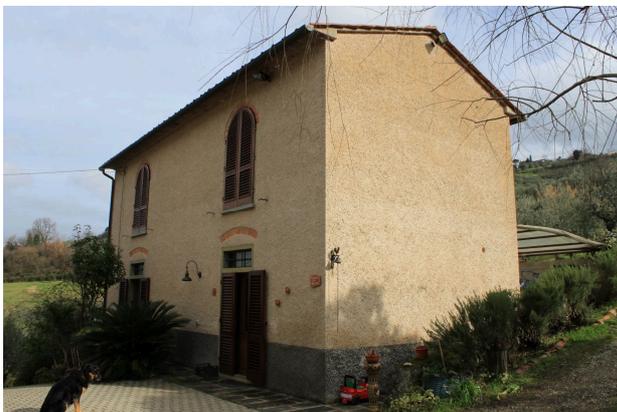
N. Edificio **120**      Tav QC\_A    UTOE 5\_Carmignano      Ambito RU AA1

Località La Furba      Epoca Postbellico      Stato Buono

Descrizione      Complesso di edifici composto da 3 immobili.  
Copertura a capanna.  
Finitura esterna ad intonaco spruzzato.

Note      Ristrutturato di recente. Sono presenti portelloni in legno di colore marrone,  
tettoie e pensiline di protezione ai vari ingressi.

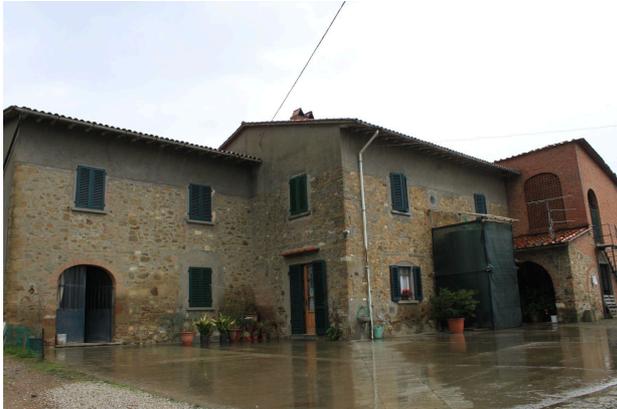
N. Edificio **121**      Tav QC\_A    UTOE 5\_Carmignano      Ambito RU AA3

Località P. Le Fonti      Epoca Prebellico      Stato Buono

Descrizione      Edificio composto da più corpi di fabbrica.  
Copertura a capanna in coppi e tegoli.  
Gronda in calcestruzzo e laterizio.  
Finitura esterna a pietra e mattoni.

Note      Ristrutturato di recente. Sono presenti persiane in legno e davanzali in pietra.

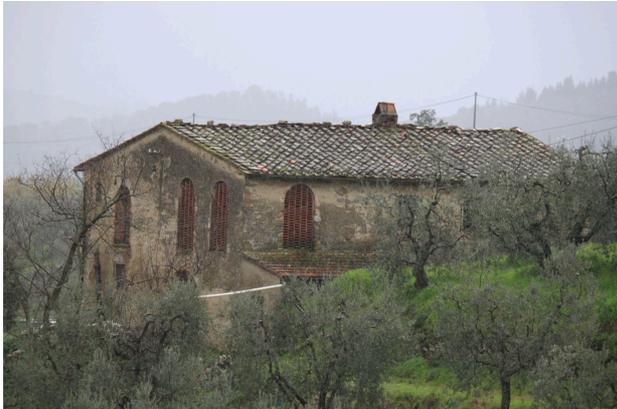
N. Edificio **122**      Tav QC\_A    UTOE 5\_Carmignano      Ambito RU AA3

Località P. Ascitutto      Epoca Postbellico      Stato Mediocre

Descrizione      Edificio composto da un unico corpo di fabbrica.  
Copertura a capanna in coppi e tegoli.  
Finitura esterna ad intonaco civile.

Note      Da ristrutturare.

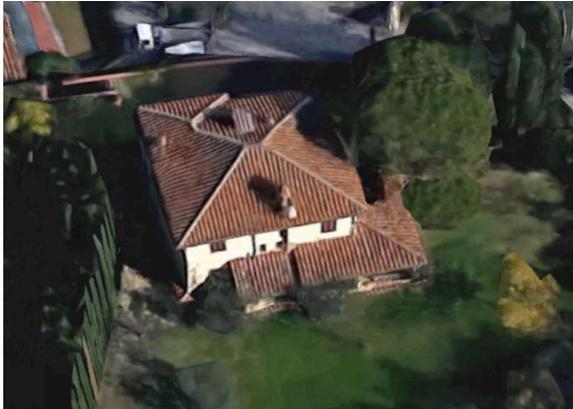
N. Edificio **123**      Tav QC\_A    UTOE 5\_Carmignano      Ambito RU AA1

Località Pietranera      Epoca Postbellico      Stato Buono

Descrizione      Edificio composto da più corpi di fabbrica.  
Coperture di tipologia miste a coppi e tegoli.  
Finitura esterna ad intonaco civile.

Note      Non è stato possibile raggiungere l' edificio.

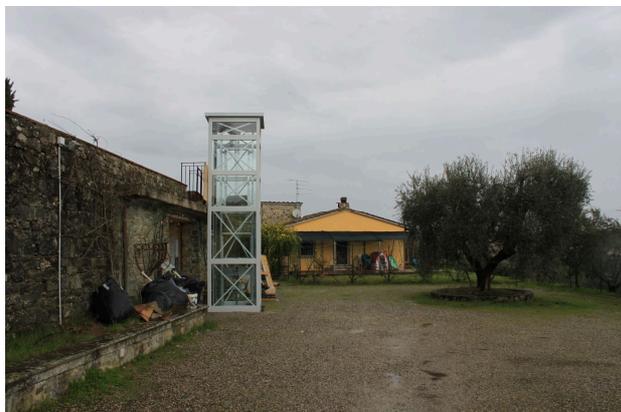
N. Edificio **124**      Tav QC\_A    UTOE 5\_Carmignano      Ambito RU AA1

Località Pietranera      Epoca Postbellico      Stato Buono

Descrizione      Edificio composto da più corpi di fabbrica.  
Coperture di tipologia miste a coppi e tegoli.  
Finitura esterna ad intonaco civile.

Note      Ristrutturato di recente.

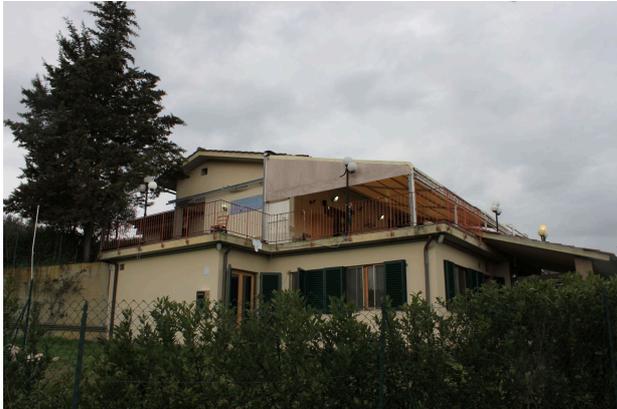
N. Edificio **125**      Tav QC\_A    UTOE 5\_Carmignano      Ambito RU    RTe.4

Località Pietranera      Epoca Recente      Stato Buono

Descrizione      Edificio composto da più corpi di fabbrica.  
Coperture di tipologia miste a coppi e tegoli.  
Gronda in calcestruzzo.  
Finitura esterna ad intonaco civile.

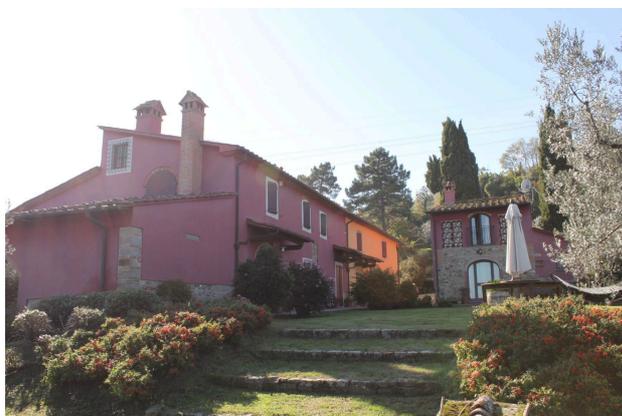
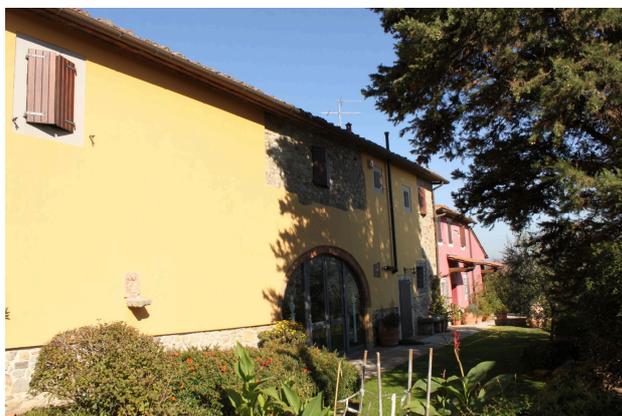
N. Edificio **126**      Tav QC\_A    UTOE 4\_Bacchereto      Ambito RU AA1

Località La Casaccia      Epoca Postbellico      Stato Buono

Descrizione      Complesso di edifici composto da 2 immobili.  
Copertura a falde in coppi e tegoli.  
Finitura esterna ad intonaco civile.

Note      Tinteggiatura fuori contesto

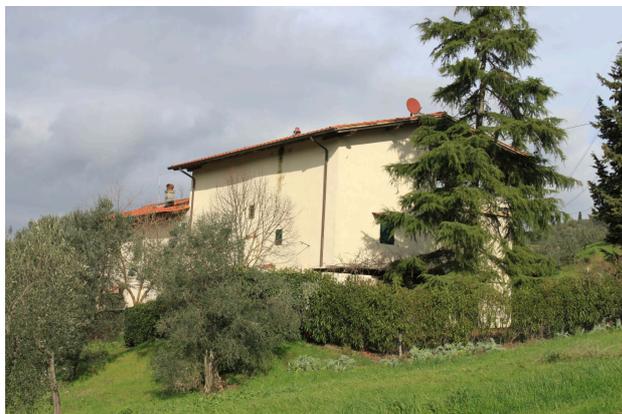
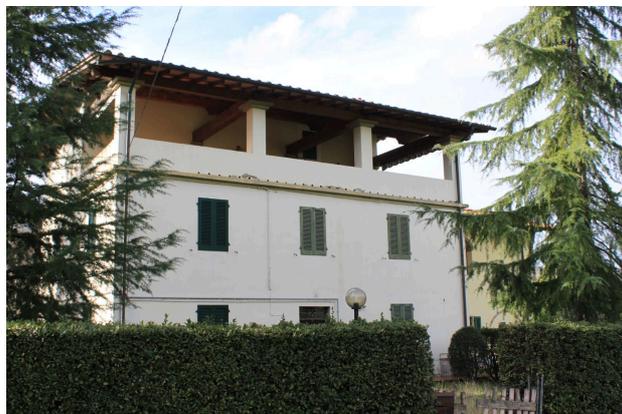
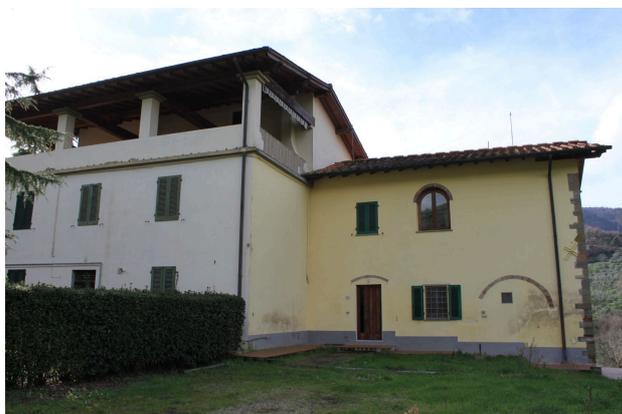
N. Edificio **127**      Tav QC\_A    UTOE 5\_Carmignano      Ambito RU AA1

Località Il Casino      Epoca Postbellico      Stato Buono

Descrizione      Edificio composto da più corpi di fabbrica su 3 piani con loggiato.  
Copertura a capanna in coppi e tegoli.  
Gronda in legno e laterizio.  
Finitura esterna ad intonaco civile.

Note      Ristrutturato di recente. Sono presenti persiane in legno di colore verde. La loggia è fuori contesto.

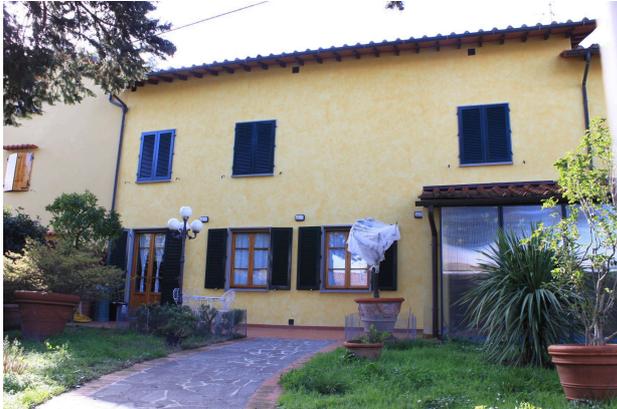
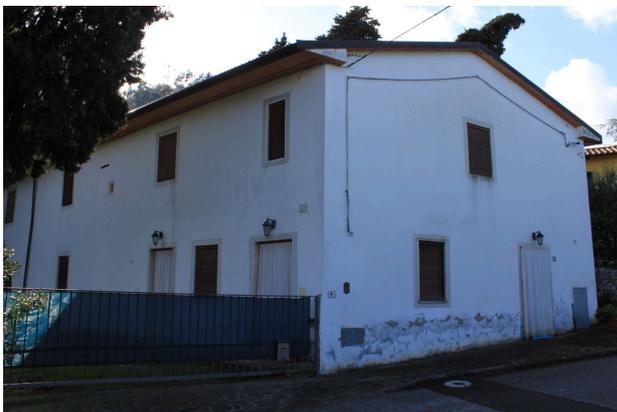
N. Edificio **128**      Tav QC\_A    UTOE 5\_Carmignano      Ambito RU    CT.11

Località Villa Verzani      Epoca      Stato Buono

Descrizione      Villa Verzani - Edificio di vecchio impianto recentemente restaurato e adattato ad attrezzatura ricettiva costituito da fabbricato principale e annessi  
La Cantina - Edificio colonico di grande dimensione (2-3 piani) recentemente restaurata.

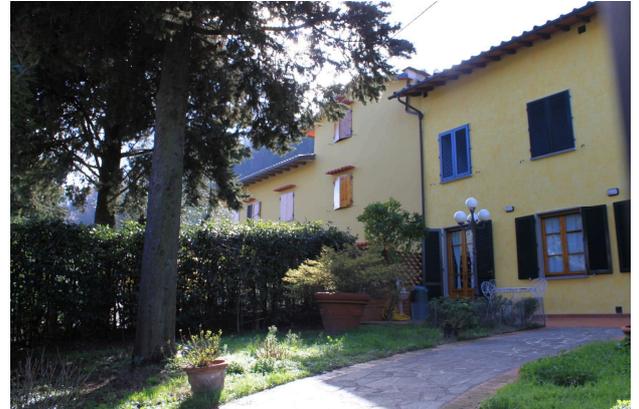
N. Edificio **129**      Tav QC\_A    UTOE 4\_Bacchereto      Ambito RU AA1

Località Croce di San Gimignano      Epoca Postbellico      Stato Buono

Descrizione      Complesso di edifici composto da 3 immobili.  
Copertura a falde in coppi e tegoli.  
Finitura esterna ad intonaco civile.

Note      Ristrutturato di recente.

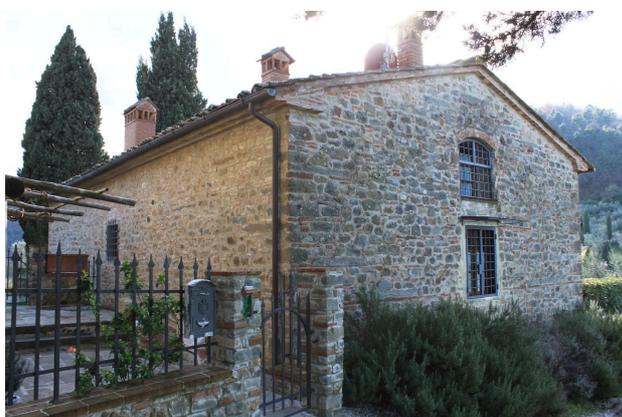
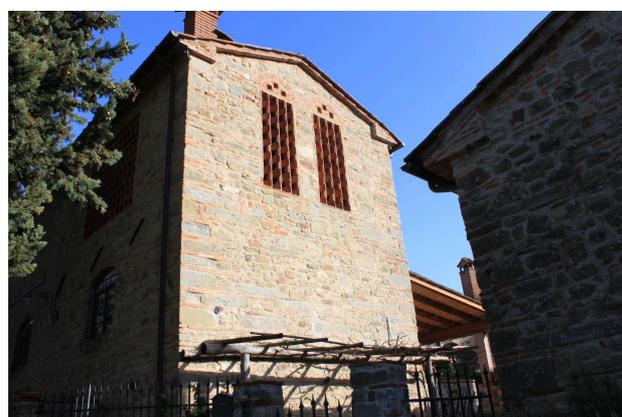
N. Edificio **130**      Tav QC\_A    UTOE 4\_Bacchereto      Ambito RU AA1

Località Croce di San Gimignano      Epoca Primi del '900      Stato Buono

Descrizione      Complesso di edifici composto da più immobili.  
Copertura a capanna in coppi e tegoli .  
Gronda in laterizio.  
Finitura esterna a pietra.

Note      Ristrutturato di recente. Sono presenti infissi in legno e le cornici delle finestre sono in pietra.

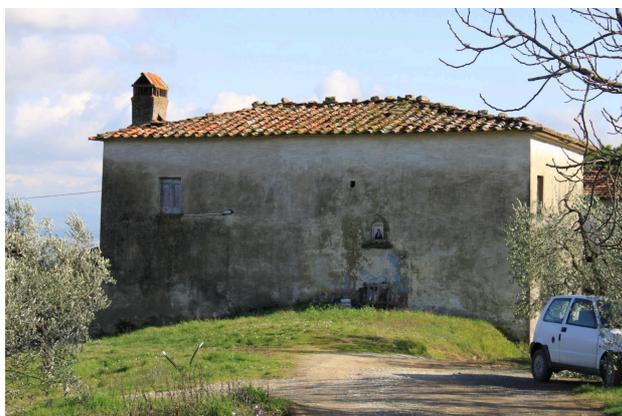
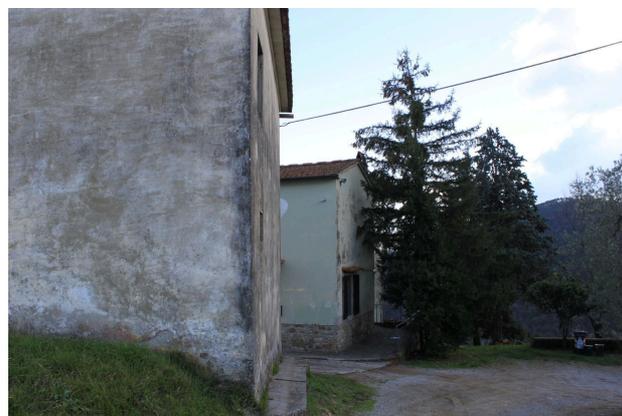
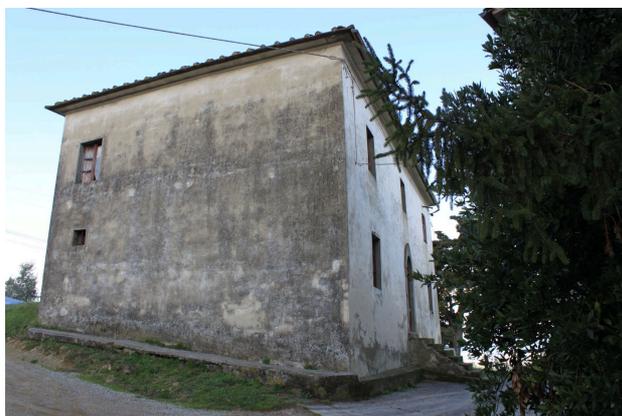
N. Edificio **132**      Tav QC\_A    UTOE 4\_Bacchereto      Ambito RU AA1

Località Croce di San Gimignano      Epoca Primi del '900      Stato Mediocre

Descrizione      Complesso di edifici composto da 2 immobili su due piani.  
Copertura a falde in coppi e tegoli.  
Finitura esterna ad intonaco civile.

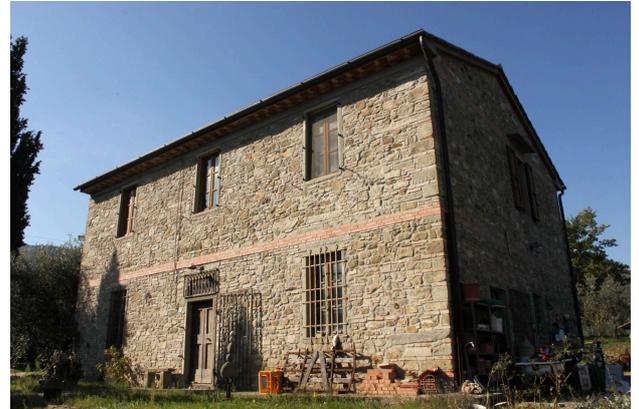
N. Edificio **134**      Tav QC\_A    UTOE 4\_Bacchereto      Ambito RU AA1

Località Croce di San Gimignano      Epoca Prebellico      Stato Buono

Descrizione      Edificio composto da un unico corpo di fabbrica.  
Copertura a falde in coppi e tegoli.  
Finitura esterna a pietra.

Note      Apparentemente ristrutturato di recente. Sono presenti infissi e portelloni in legno.

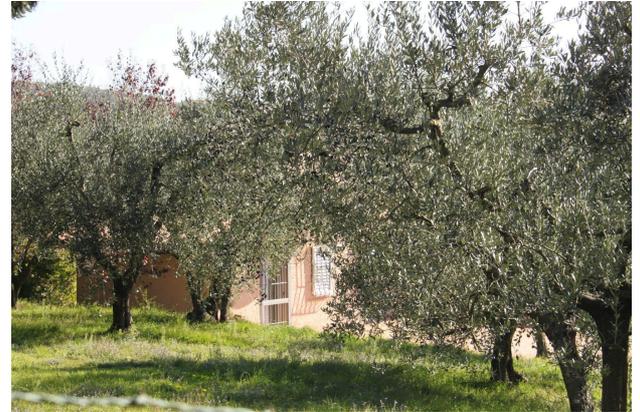
N. Edificio **135**      Tav QC\_A    UTOE 4\_Bacchereto      Ambito RU AA1

Località Croce di San Gimignano      Epoca Recente      Stato Buono

Descrizione      Edificio composto da un unico corpo di fabbrica.  
Copertura in coppi e tegoli.  
Finitura esterna ad intonaco spruzzato.

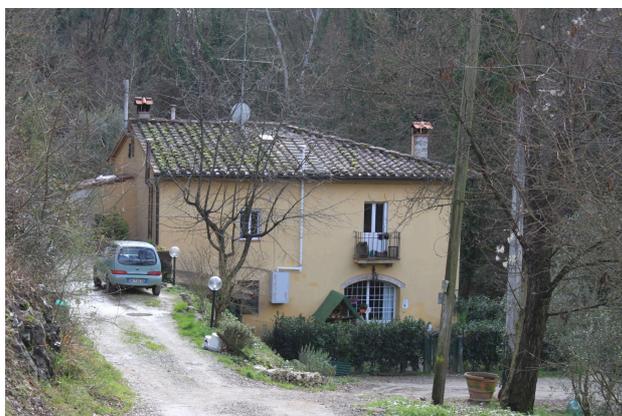
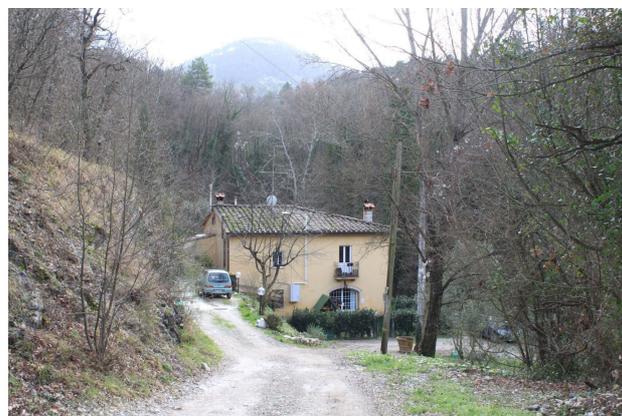
N. Edificio **136**      Tav QC\_A    UTOE 5\_Carmignano      Ambito RU AA1

Località Croce di San Gimignano      Epoca Postbellico      Stato Buono

Descrizione      Edificio composto da un unico corpo di fabbrica.  
Copertura a padiglione in coppi e tegoli.  
Gronda in calcestruzzo armato.  
Finitura esterna ad intonaco civile.

Note      L' edificio è stato ristrutturato con elementi fuori contesto.

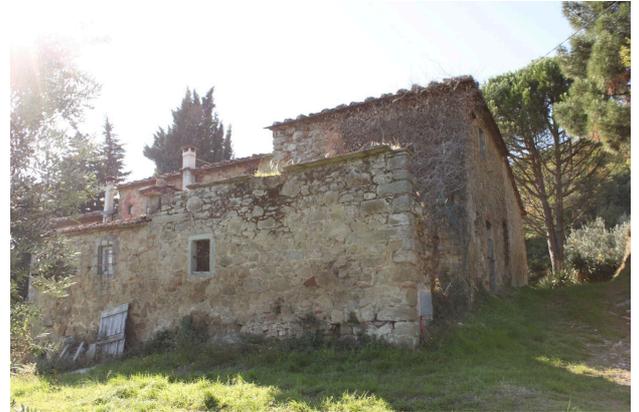
N. Edificio **138**      Tav QC\_B    UTOE 4\_Bacchereto      Ambito RU AA1

Località Ritonda      Epoca Prebellico      Stato Mediocre

Descrizione      Edificio composto da più corpi di fabbrica.  
Copertura in coppi e tegoli.  
Finitura esterna a pietra.

Note      Apparentemente ristrutturato di recente con tessitura lapidea fuori contesto

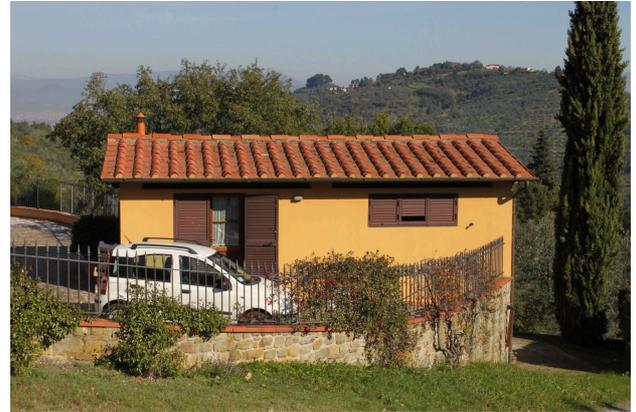
N. Edificio **139**      Tav **QC\_B**    UTOE **4\_Bacchereto**      Ambito RU **AA1**

Località **Croce di San Gimignano**      Epoca **Postbellico**      Stato **Buono**

Descrizione      Edificio composto da più corpi di fabbrica su più piani.  
Coperture in coppi e tegoli.  
Gronde in parte il legno e laterizio, in parte in calcestruzzo.  
Finitura esterna in parte in pietra in parte a intonaco civile.

Note      Apparentemente ristrutturato di recente. Sono presenti infissi e portelloni in legno e pensiline in coppi e tegoli a protezione degli ingressi.

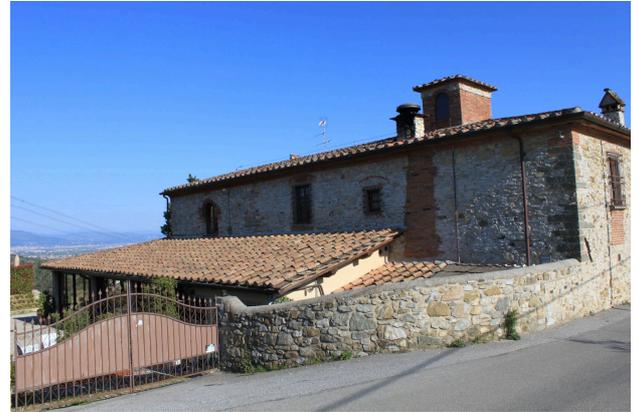
N. Edificio **140**      Tav **QC\_B**    UTOE **5\_Carmignano**      Ambito RU **AA1**

Località **Fornaci**      Epoca **Prebellico**      Stato **Buono**

Descrizione      Edificio composto da più corpi di fabbrica.  
Copertura a padiglione in coppi e tegoli .  
Gronda in laterizio.  
Finitura esterna a pietra, ed a intonaco civile sul corpo accessorio

Note      Apparentemente ristrutturato di recente. Sono presenti infissii in legno

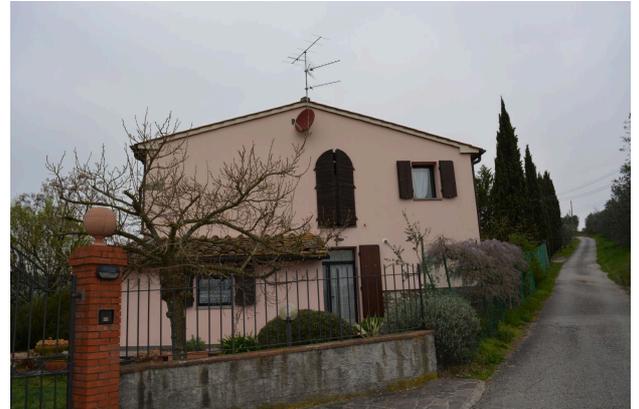
N. Edificio **141**      Tav **QC\_B**    UTOE **5\_Carmignano**      Ambito RU **AA1**

Località **Sassolo**      Epoca **Anteriore '900**      Stato **Buono**

Descrizione      Edificio composto da un unico corpo di fabbrica.  
Copertura a capanna in coppi e tegoli.  
Gronda in laterizio.  
Finitura esterna ad intonaco civile.

Note      Apparentemente ristrutturato di recente. Sono presenti infissi e portelloni in legno e i davanzali delle finestre sono in pietra.

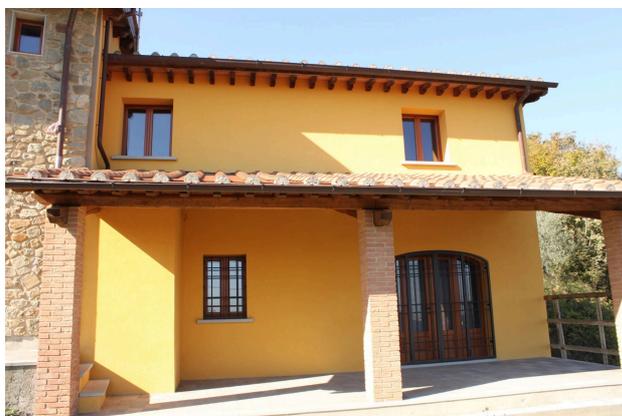
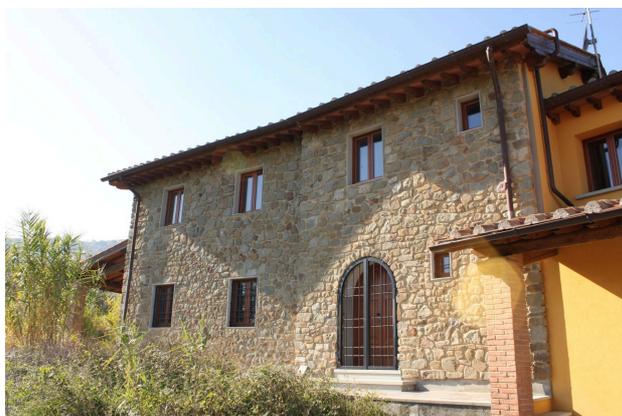
N. Edificio **142**      Tav QC\_C    UTOE 4\_Bacchereto      Ambito RU AA1

Località Ritonda      Epoca Primi del '900      Stato Buono

Descrizione      Edificio composto da più corpi di fabbrica su più piani.  
Copertura a capanna e a falda unica in coppi e tegoli.  
Gronda in legno e laterizio.  
Finitura esterna in parte in pietra in parte a intonaco civile.

Note      Apparentemente ristrutturato di recente. Ristrutturazione filologicamente adeguata ad esclusione della scelta cromatica della tinteggiatura dell'intonaco. Sono presenti infissi in legno; alcune finestre sono riquadrate in pietra; si rileva la presenza di portici con copertura in coppi e tegoli.

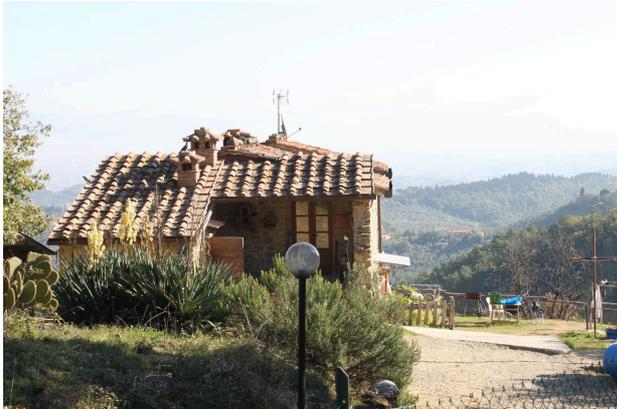
N. Edificio **143**      Tav QC\_B    UTOE 6\_Montalbano      Ambito RU AA1

Località Ritonda      Epoca Recente      Stato Buono

Descrizione      Complesso di edifici composto da 2 immobili.  
Copertura in coppi e tegoli.  
Finitura esterna a pietra.

Note      Sono presenti infissi in legno, alcune finestre sono riquadrate in pietra. Sono presenti pensiline in coppi e tegoli a protezione degli ingressi.

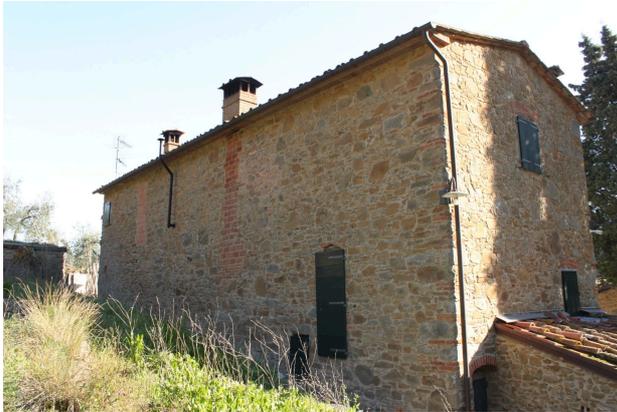
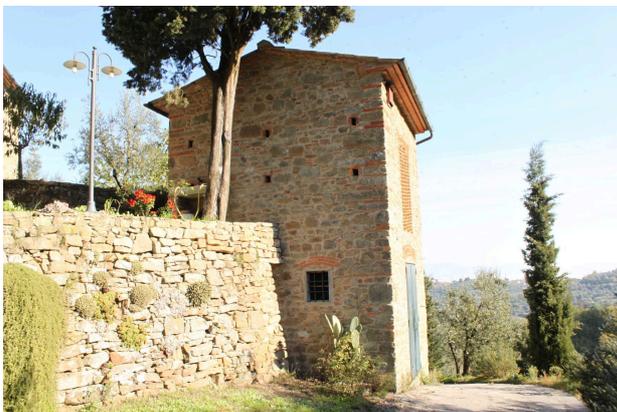
N. Edificio **144**      Tav **QC\_B**    UTOE **6\_Montalbano**      Ambito RU **AA1**

Località **Ritonda**      Epoca **Prebellico**      Stato **Buono**

Descrizione      Complesso di edifici composto da 2 immobili su più piani.  
Copertura a capanna ed a falda unica in coppi e tegoli.  
Gronda in laterizio.  
Finitura esterna a pietra.

Note      Apparentemente ristrutturato di recente.  
Ristrutturazione filologicamente adeguata, ad eccezione della tettoia aggettante sull' ingresso. Sono presenti infissi e portelloni in legno.

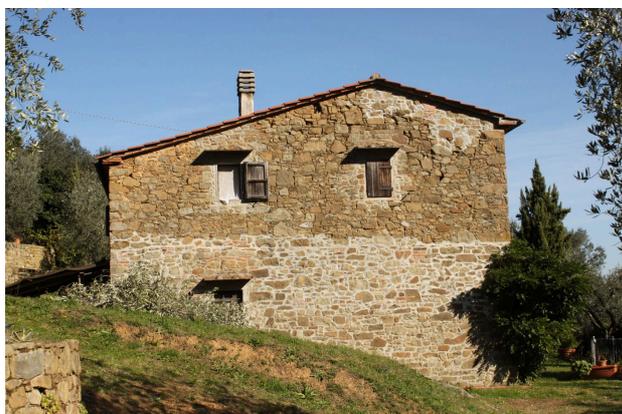
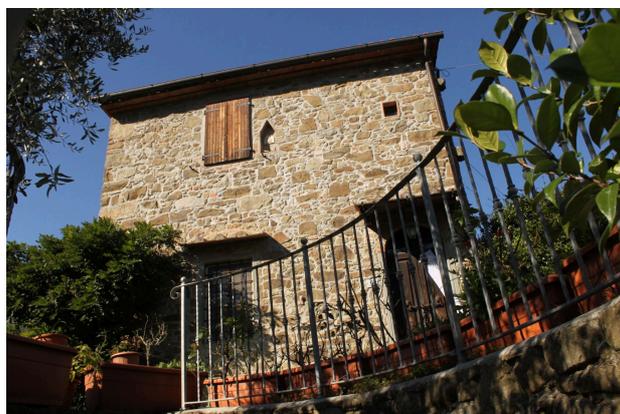
N. Edificio **145**      Tav **QC\_B**    UTOE **4\_Bacchereto**      Ambito RU **AA1**

Località **Ritonda**      Epoca **Prebellico**      Stato **Buono**

Descrizione      Edificio composto da un unico corpo di fabbrica su più piani.  
Copertura a capanna in coppi e tegoli.  
Gronda in laterizio.  
Finitura esterna a pietra.

Note      Sono presenti pietre di diversa pezzatura. Sono presenti infissi e portelloni in legno.

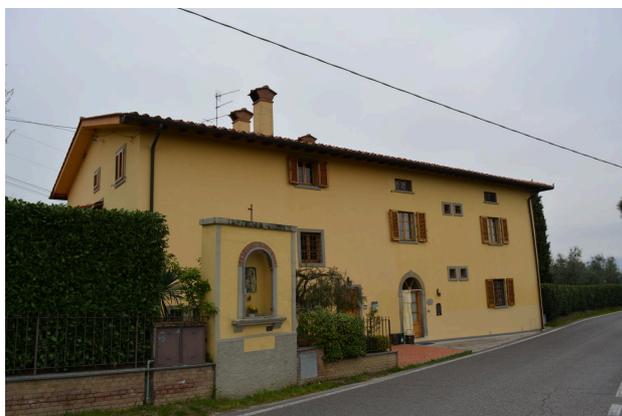
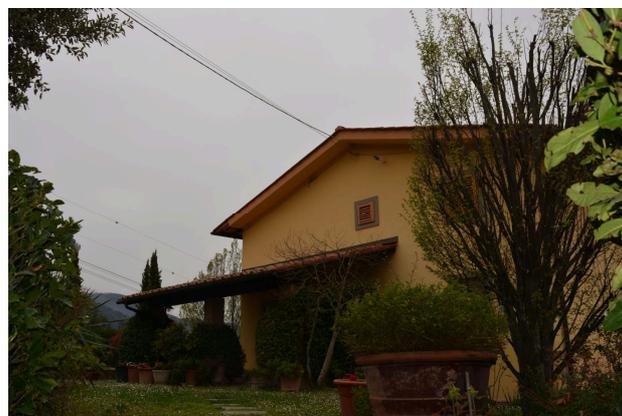
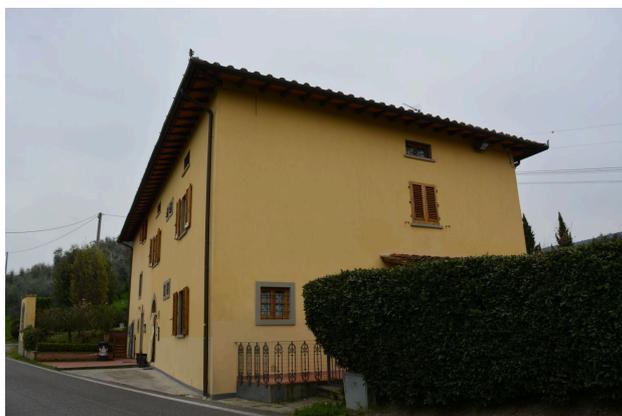
N. Edificio **146**      Tav **QC\_B**    UTOE **5\_Carmignano**      Ambito RU **AA1**

Località **S. Cristina a Mezzana**      Epoca **Prebellico**      Stato **Buono**

Descrizione      Edificio composto da un unico corpo di fabbrica su più piani.  
Copertura a padiglione in coppi e tegoli.  
Gronda in legno e laterizio.  
Finitura esterna ad intonaco civile.

Note      Apparentemente ristrutturato di recente. Sono presenti infissi in legno, finestre riquadrate in pietra.

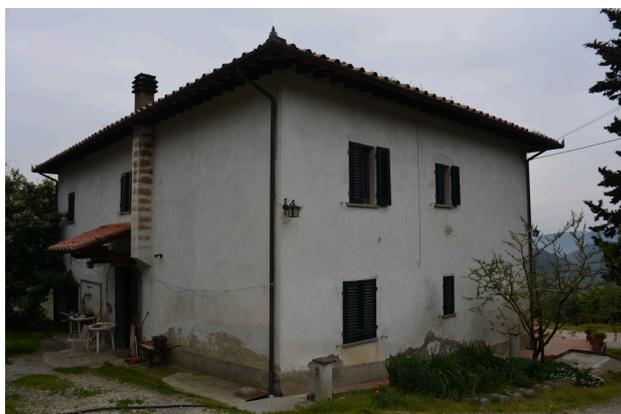
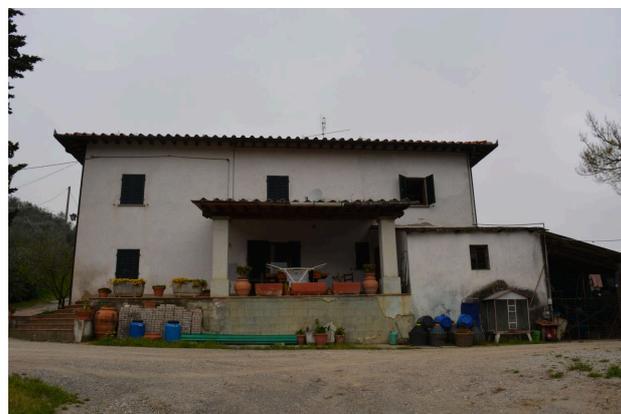
N. Edificio **147**      Tav QC\_B    UTOE 5\_Carmignano      Ambito RU AA1

Località S. Cristina a Mezzana      Epoca Postbellico      Stato Mediocre

Descrizione      Edificio composto da un unico corpo di fabbrica su più piani.

Copertura a padiglione in coppi e tegoli.  
Gronda in legno e laterizio.  
Finitura esterna ad intonaco civile.

Note      Apparentemente ristrutturato di recente.  
L'edificio presenta delle superfetazioni fuori contesto.

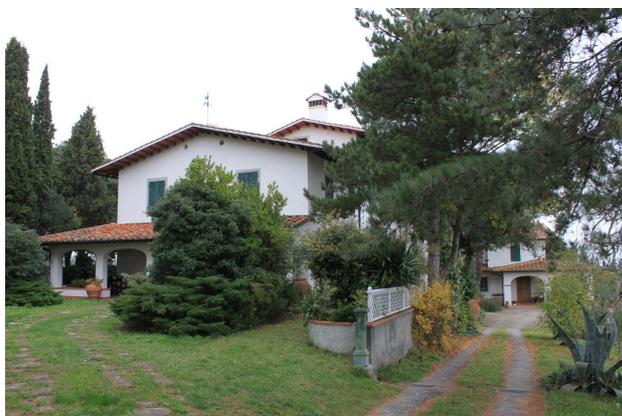
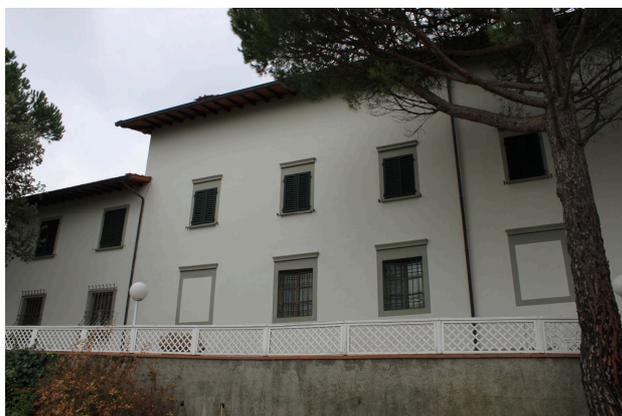
N. Edificio **148**      Tav **QC\_B**    UTOE **6\_Montalbano**      Ambito RU **AA1**

Località **Forinia**      Epoca **Postbellico**      Stato **Buono**

Descrizione      Complesso di edifici composto da 2 immobili su più piani.  
Copertura di varia tipologia in coppi e tegoli.  
Gronda in legno e laterizio.  
Finitura esterna ad intonaco civile.

Note      Apparentemente ristrutturato di recente.  
Tinteggiatura dell' esterno di colore bianco.  
Sono presenti infissi in legno, persiane in legno di colore verde e portici fuori contesto.

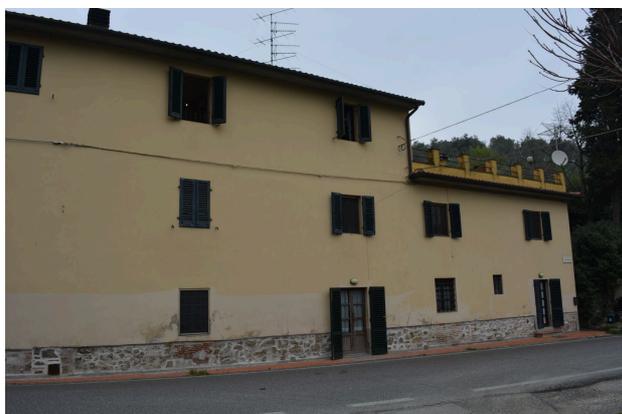
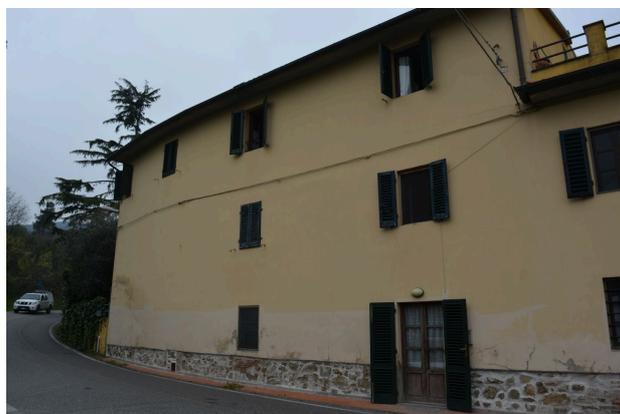
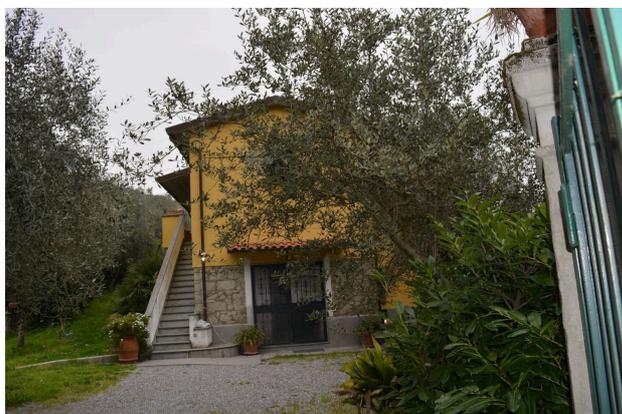
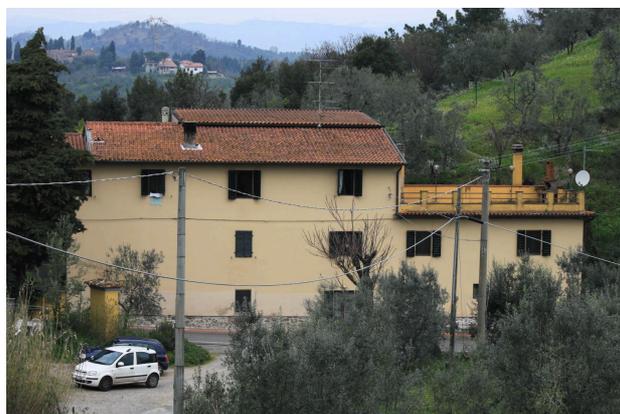
N. Edificio **149**      Tav QC\_B    UTOE 5\_Carmignano      Ambito RU AA1

Località Mdonna del Papa      Epoca Prebellico      Stato Buono

Descrizione      Edificio composto da più corpi di fabbrica.  
Copertura a capanna in coppi e tegoli .  
Gronda in calcestruzzo.  
Finitura esterna ad intonaco civile.

Note      E' presente una terrazza sulla porzione nord-est. Sono presenti persiane in legno di colore verde e infissi in legno.

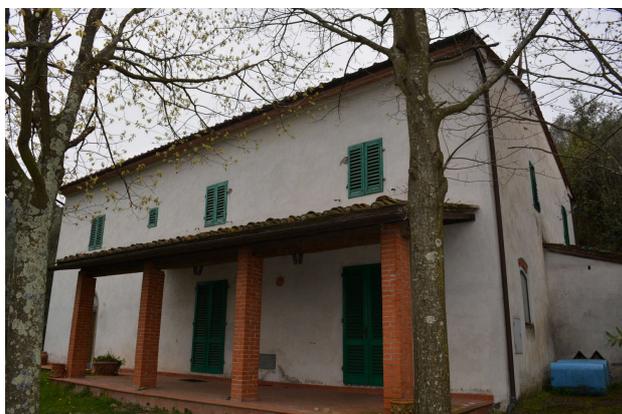
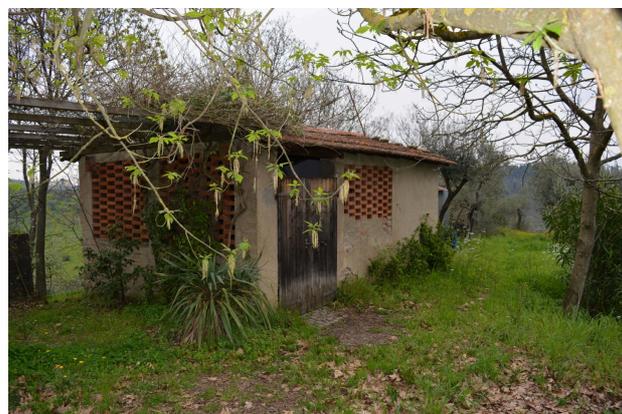
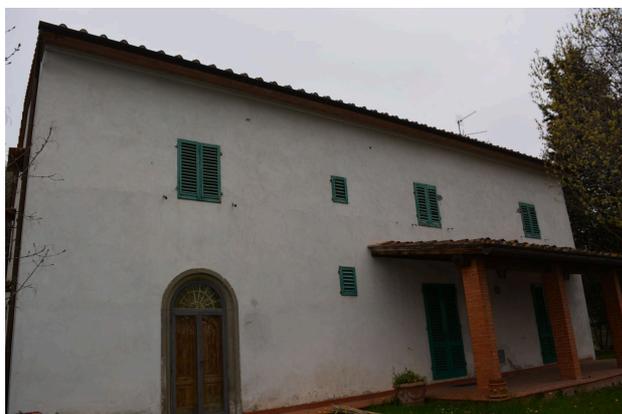
N. Edificio **150**      Tav QC\_B    UTOE 6\_Montalbano      Ambito RU AA1

Località Madonna del Papa      Epoca Prebellico      Stato Buono

Descrizione      Edificio composto da 2 corpi di fabbrica su più piani.  
Copertura del corpo principale a capanna a coppi e tegoli.  
Gronda in laterizio.  
Finitura esterna ad intonaco civile.

Note      Apparentemente ristrutturato di recente. Il portico risulta fuori contesto. Sono presenti persiane in legno di colore verde.

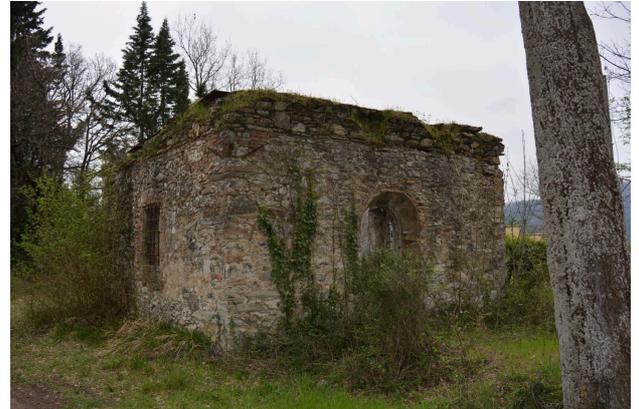
N. Edificio **152**      Tav QC\_B      UTOE 5\_Carmignano      Ambito RU AA1

Località Poggio dei colli      Epoca Primi del '900      Stato Pessimo

Descrizione      Rudere in pietra.

Note      Da ristrutturare

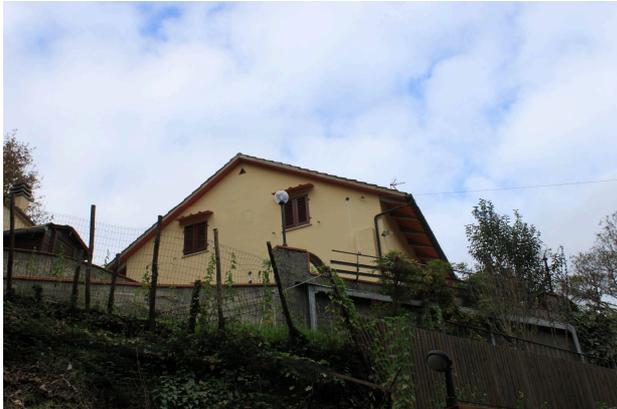
N. Edificio **162**      Tav QC\_B    UTOE 6\_Montalbano      Ambito RU AA1

Località Villa Annunziata      Epoca Recente      Stato Buono

Descrizione      Edificio composto da un unico corpo di fabbrica.  
Copertura a capanna in coppi e tegoli.  
Gronda in calcestruzzo e laterizio.  
Finitura esterna ad intonaco civile.

Note      Sono presenti persiane in legno e pensiline in coppi e tegoli a protezione delle finestre

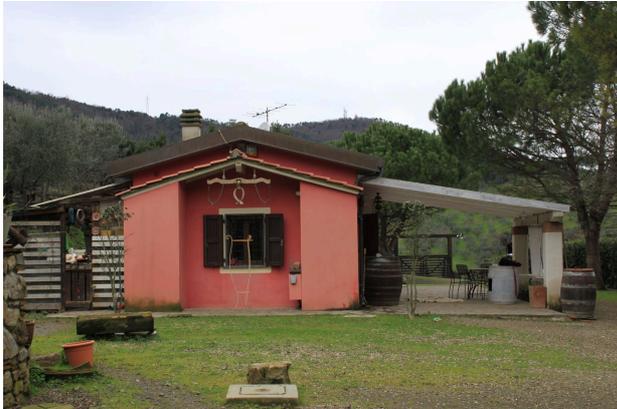
N. Edificio **163**      Tav QC\_B    UTOE 6\_Montalbano      Ambito RU AA1

Località L' Albanella      Epoca Recente      Stato Buono

Descrizione      Edificio composto da un unico corpo di fabbrica.  
Copertura a capanna in coppi e tegoli  
Gronda in calcestruzzo e laterizio.  
Finitura esterna ad intonaco civile.

Note      Sono presenti infissi e portelloni in legno.

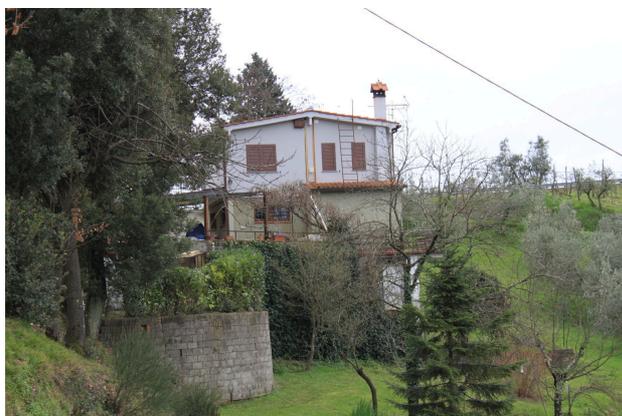
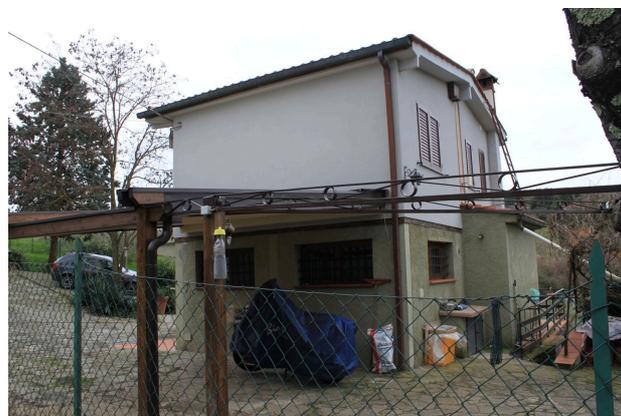
N. Edificio **164**      Tav QC\_B    UTOE 6\_Montalbano      Ambito RU AA1

Località L' Albanella      Epoca Recente      Stato Buono

Descrizione      Edificio composto da un unico corpo di fabbrica su 2 livelli.  
Copertura a capanna in coppi e tegol  
Gronda in calcestruzzo.  
Finitura esterna ad intonaco civile.

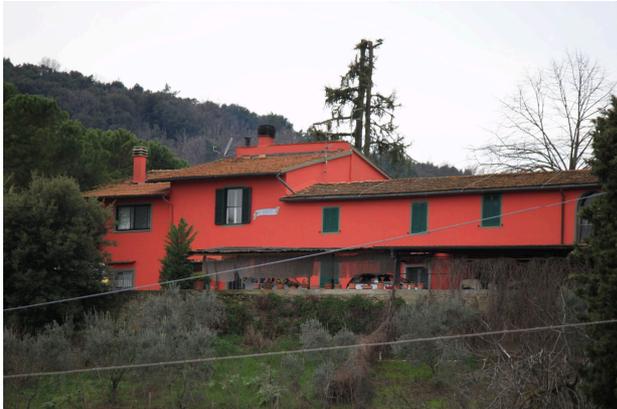
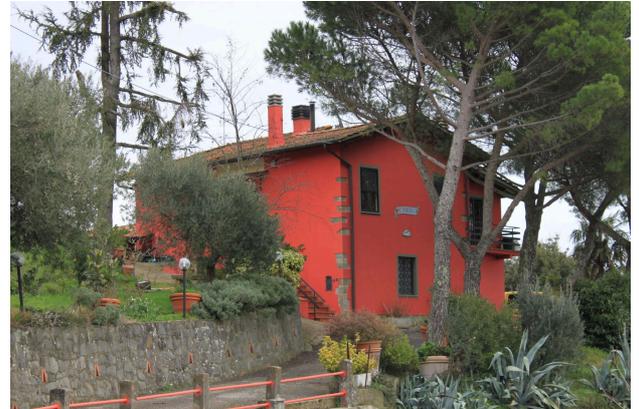
N. Edificio **165**      Tav **QC\_B**    UTOE **6\_Montalbano**      Ambito RU **AA1**

Località **L' Albanella**      Epoca **Prebellico**      Stato

Descrizione      Edificio composto da più corpi di fabbrica su 2 piani.  
Copertura a capanna in coppi e tegoli.  
Gronda in legno e laterizio.  
Finitura esterna ad intonaco civile.

Note      Ristrutturata di recente, il colore della tinteggiatura è rosso. Le finestre sono riquadrate con pittura di colore grigio. Sono state evidenziate alcune pietra d'angolo.

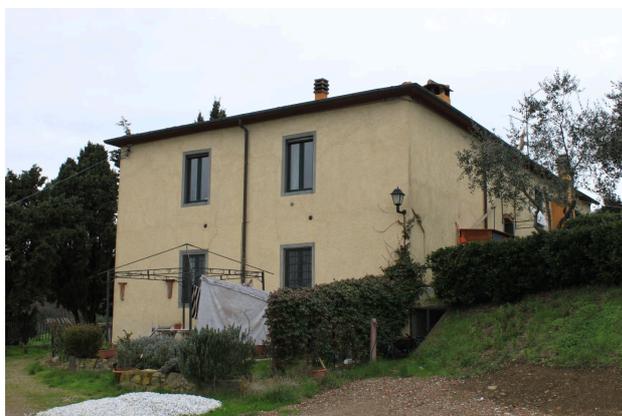
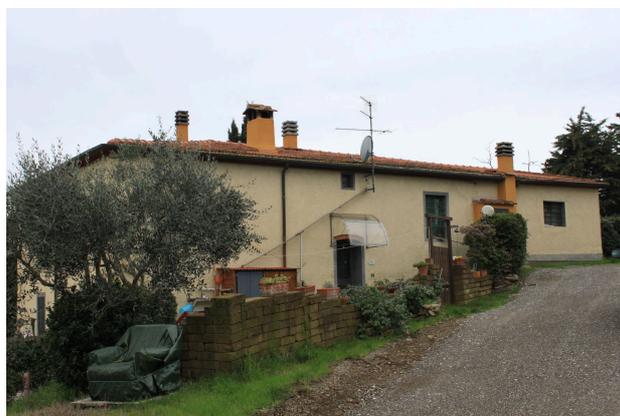
N. Edificio **166**      Tav QC\_B    UTOE 6\_Montalbano      Ambito RU AA1

Località Poggino      Epoca Prebellico      Stato Buono

Descrizione      Edificio composto da un unico corpo di fabbrica su due livelli.  
Coperture di tipologia miste a coppi e tegoli.  
Gronda in laterizio.  
Finitura esterna ad intonaco civile.

Note      Ristrutturato di recente.

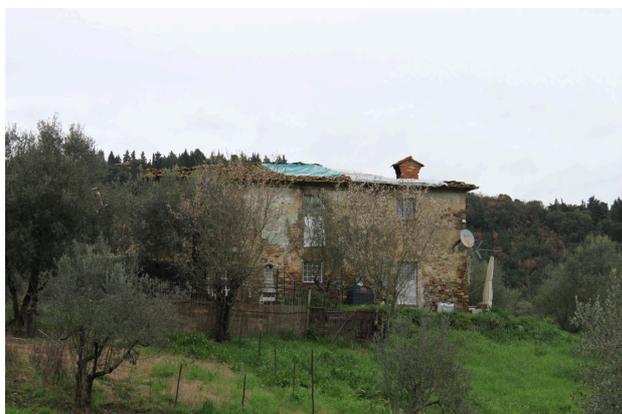
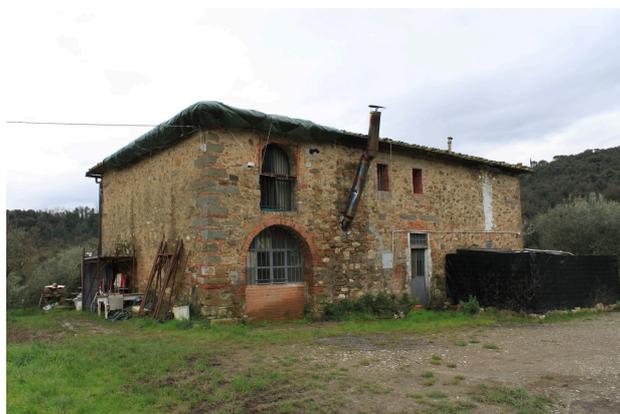
N. Edificio **167**      Tav QC\_B    UTOE 6\_Montalbano      Ambito RU AA1

Località Carpineto      Epoca Prebellico      Stato Mediocre

Descrizione      Edificio composto da più corpi di fabbrica su 2 piani.  
Coperture di tipologia miste a coppi e tegoli.  
Gronda in laterizio.  
Finitura esterna a pietra.

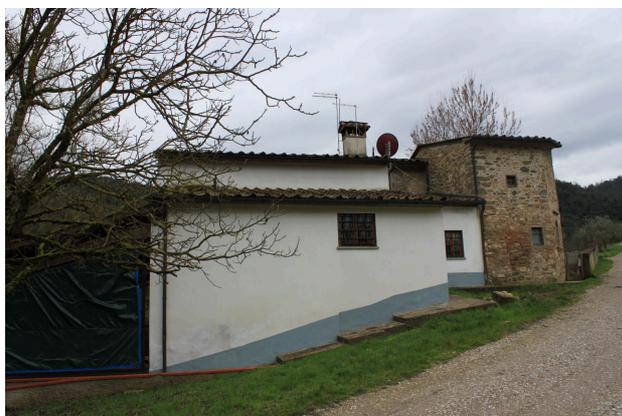
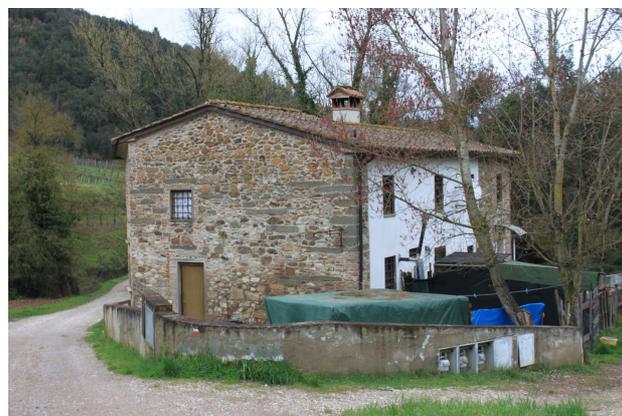
N. Edificio **168**      Tav QC\_B    UTOE 6\_Montalbano      Ambito RU AP2

Località Carpineto      Epoca Prebellico      Stato Buono

Descrizione      Edificio composto da più corpi di fabbrica su 2 piani.  
Coperture di tipologia miste a coppi e tegoli.  
Gronda in laterizio.  
Finitura esterna in parte ad intonaco civile in parte in pietra.

Note      Ristrutturato di recente. Sono presenti infissi in legno, alcune finestre sono riquadrate in pietra, mentre altre presentano il solo davanzale in pietra.
