# COMUNE DI CARMIGNANO

REGOLAMENTO URBANISTICO  
VARIANTE APPROVATA CON D.C.C. N. 41 DEL 24/07/2017

## QUADRO CONOSCITIVO DEL TERRITORIO APERTO

### CENSIMENTO EDIFICI

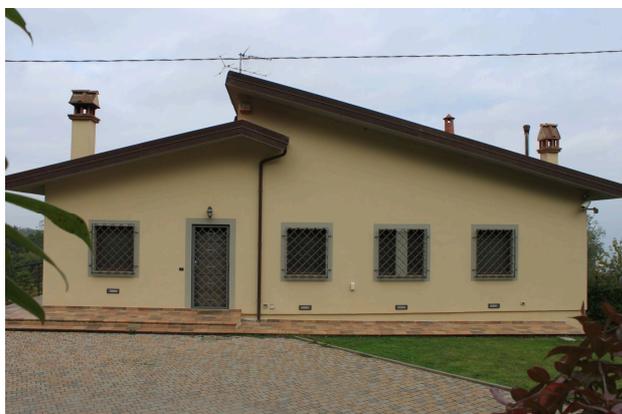
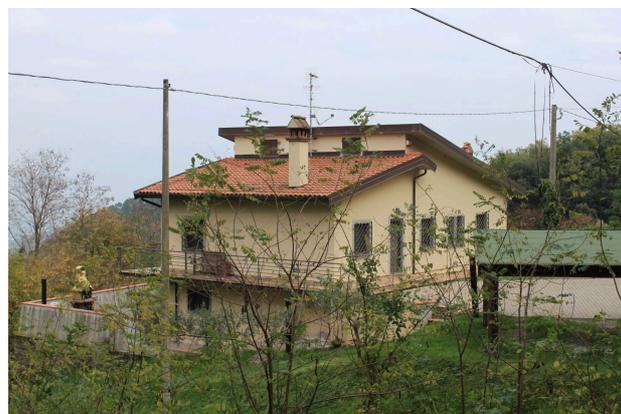
N. Edificio **169**

Stato Buono

Descrizione Edificio composto da un unico corpo di fabbrica su due livelli.  
Copertura a falde a coppi e tegoli.  
Gronda in calcestruzzo.  
Finitura esterna ad intonaco civile.

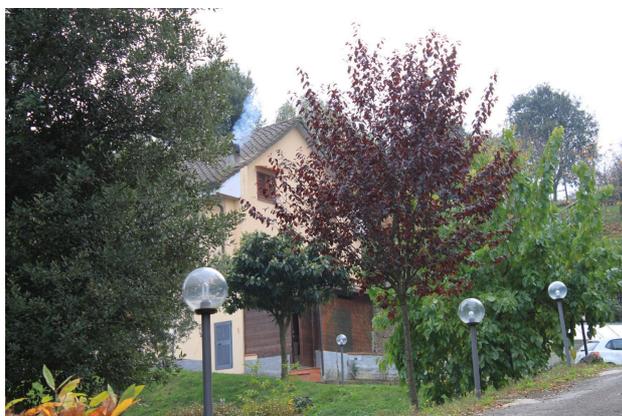
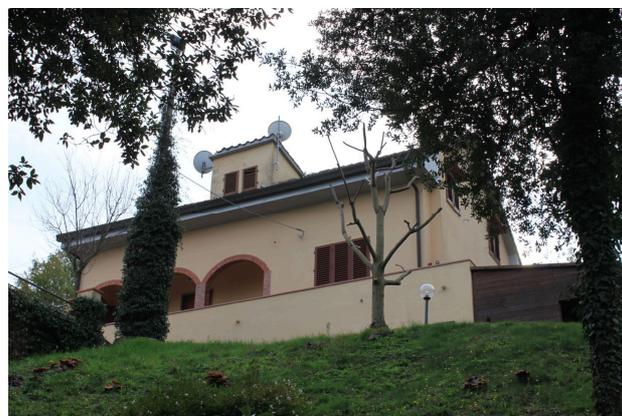
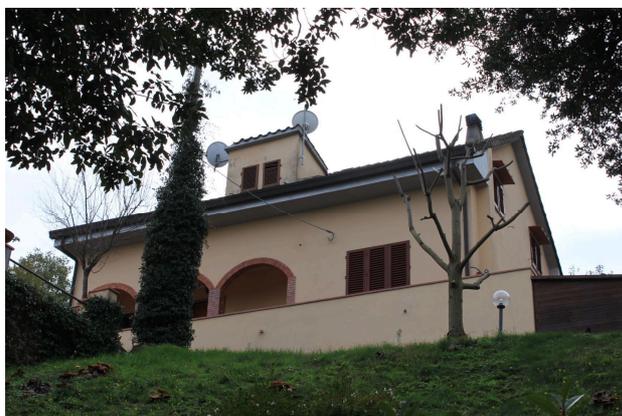
N. Edificio **170**      Tav QC\_B    UTOE 6\_Montalbano      Ambito RU AA1

Località Villa Annunziata      Epoca Recente      Stato Buono

Descrizione      Edificio composto da più corpi di fabbrica su due livelli con altana.  
Coperture di tipologia mista.  
Gronda in calcestruzzo.  
Finitura esterna ad intonaco civile.

Note      Costruito recentemente.

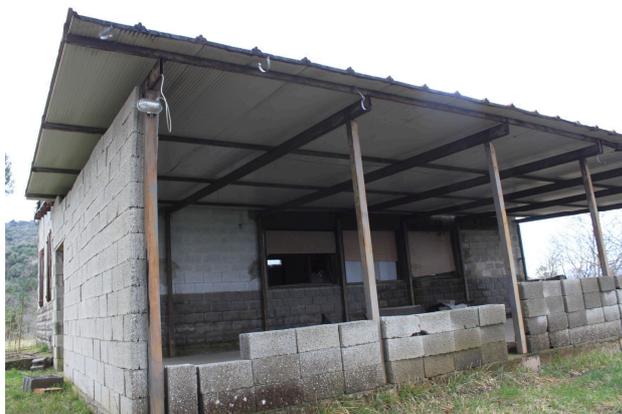
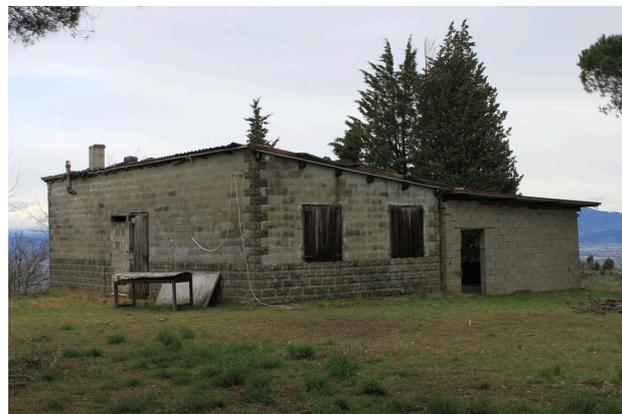
N. Edificio **171**

Stato Pessimo

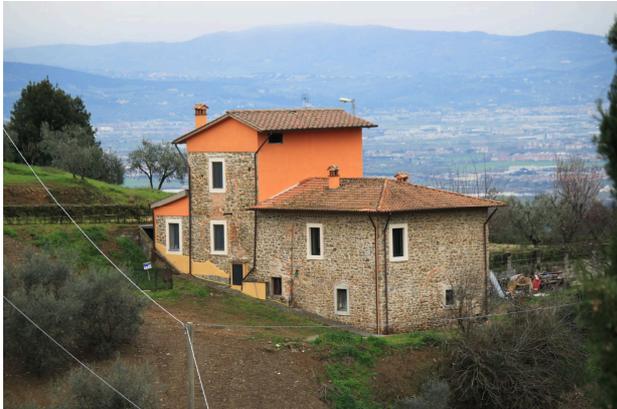
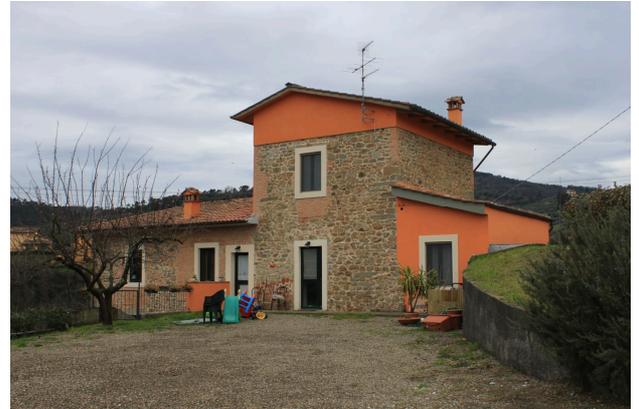
N. Edificio **186**      Tav QC\_B    UTOE 6\_Montalbano      Ambito RU AA1

Località P. Valle      Epoca Prebellico      Stato Buono

Descrizione      Edificio composto da più corpi di fabbrica su più livelli.  
Coperture di tipologia mista a coppi e tegoli.  
Gronda in calcestruzzo laterizio.  
Finitura esterna ad intonaco civile e pietra.

Note      Ristrutturato di recente. Sono presenti infissi in alluminio.

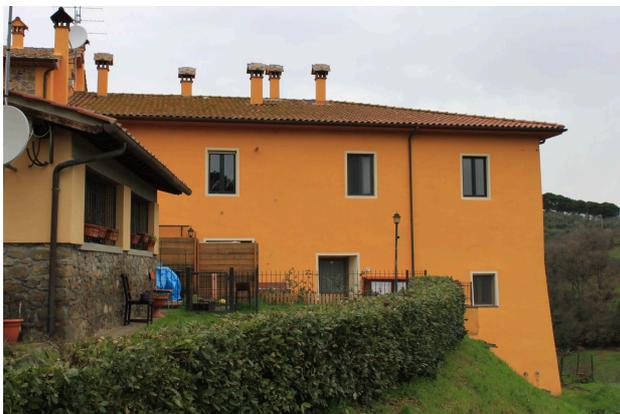
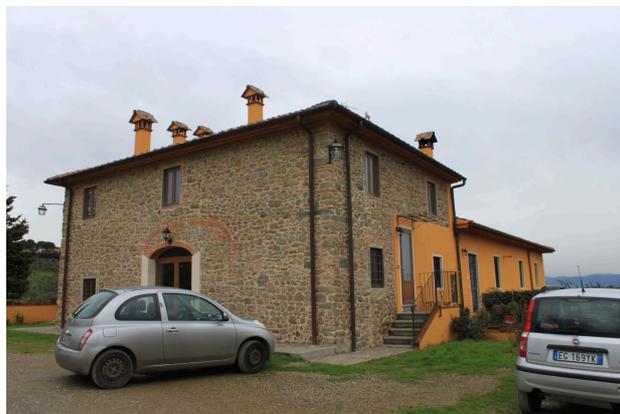
N. Edificio **187**      Tav QC\_B    UTOE 6\_Montalbano      Ambito RU AA1

Località P. Valle      Epoca Prebellico      Stato Buono

Descrizione      Edificio composto da più corpi di fabbrica su più livelli.  
Coperture di tipologia mista a coppi e tegoli.  
Gronda in laterizio.  
Finitura esterna ad intonaco civile e pietra.

Note      Ristrutturato di recente. Sono presenti infissi e in legno, le finestre sono riquadrate in pietra.

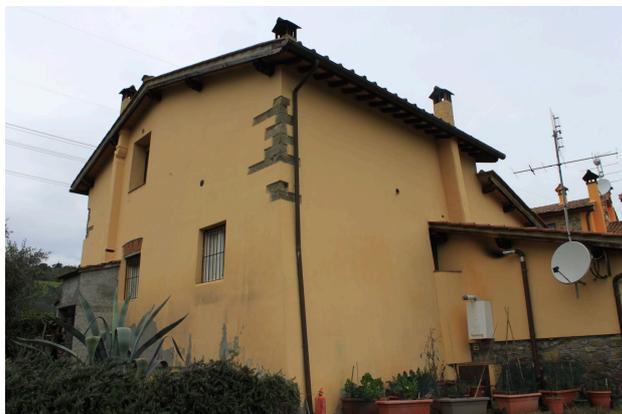
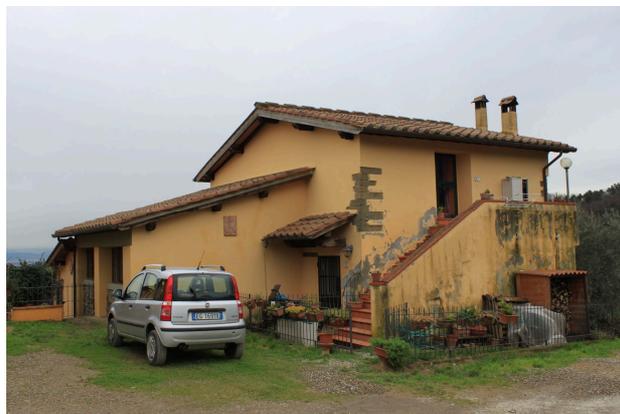
N. Edificio **188**      Tav QC\_B    UTOE 6\_Montalbano      Ambito RU AA1

Località P. Valle      Epoca Prebellico      Stato Buono

Descrizione      Edificio composto da più corpi di fabbrica su più livelli.  
Coperture a capanna in coppi e tegoli.  
Gronda in legno e laterizio.  
Finitura esterna ad intonaco civile.

Note      Ristrutturato di recente. Sono presenti pensiline in coppi e tegoli a protezione degli ingressi.

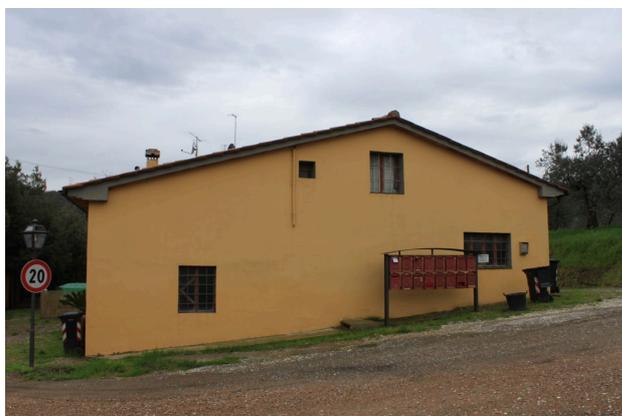
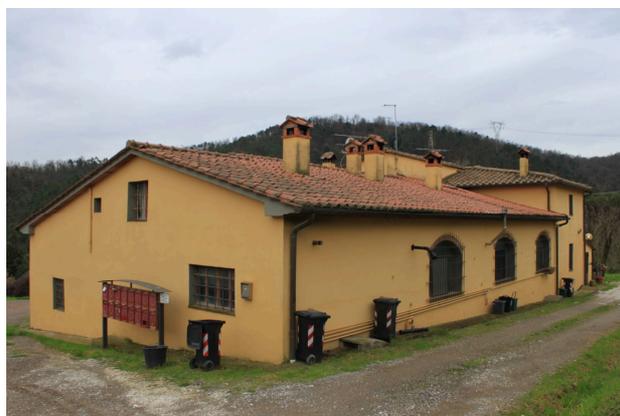
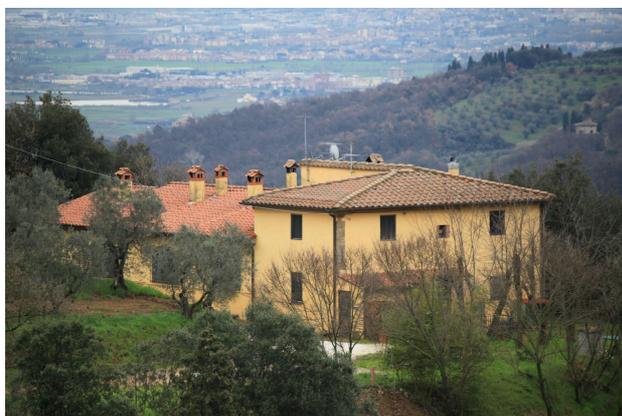
N. Edificio **189**      Tav QC\_B    UTOE 6\_Montalbano      Ambito RU AA1

Località P. Valle      Epoca Prebellico      Stato Buono

Descrizione      Edificio composto da più corpi di fabbrica su più livelli.  
Coperture di tipologia mista a coppi e tegoli.  
Gronda in calcestruzzo e laterizio.  
Finitura esterna ad intonaco civile.

Note      Ristrutturato di recente

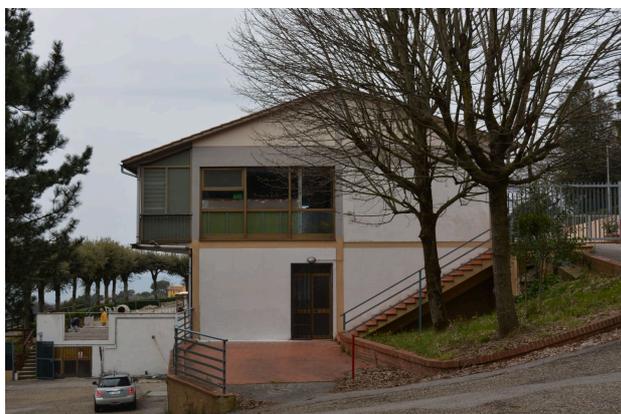
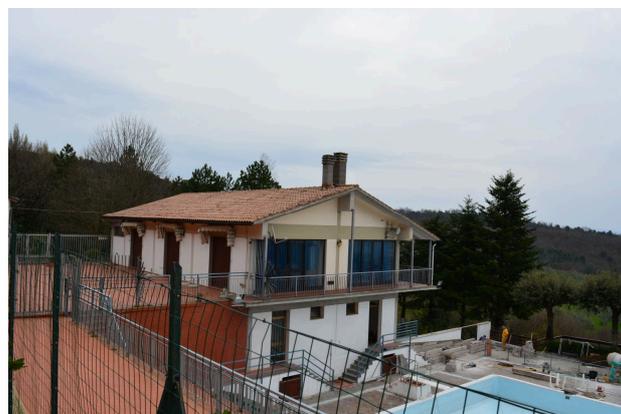
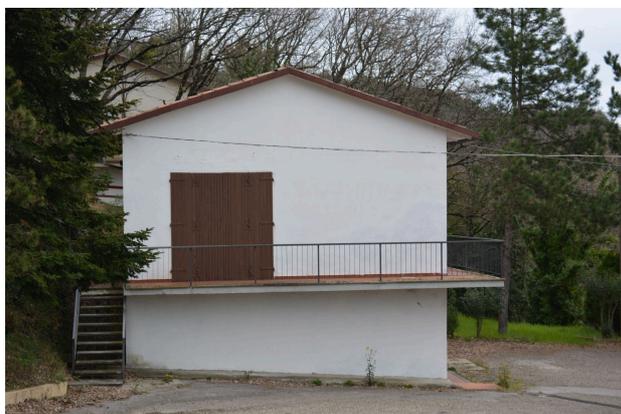
N. Edificio **190**      Tav QC\_B    UTOE 6\_Montalbano      Ambito RU    RTe.5

Località Pietramarina      Epoca Recente      Stato Buono

Descrizione      Edificio composto da più corpi di fabbrica su più livelli.  
Copertura a capanna in coppi e tegoli.  
Gronda in calcestruzzo e laterizio.  
Finitura esterna ad intonaco civile.

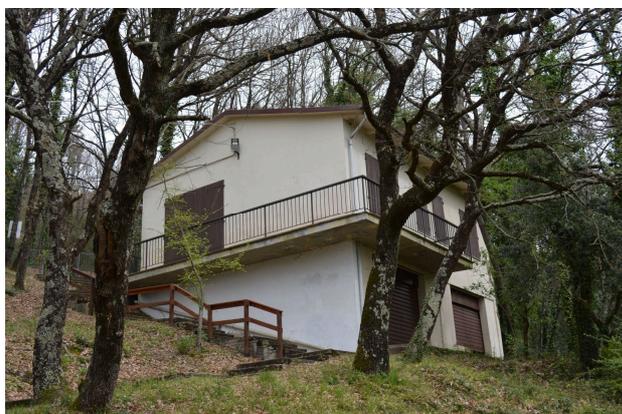
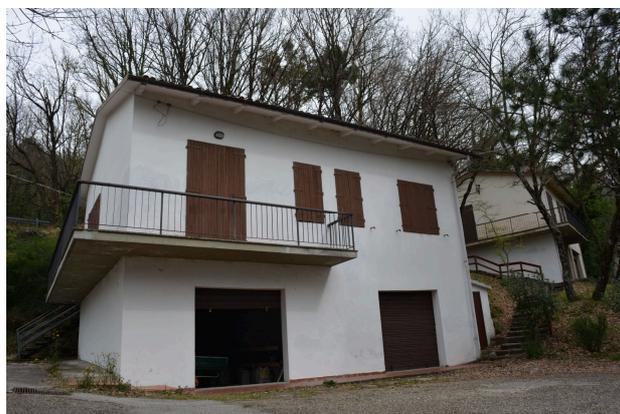
N. Edificio **191**      Tav      UTOE 6\_Montalbano      Ambito RU    RTe.5

Località Pietramarina      Epoca Recente      Stato Buono

Descrizione      Edificio composto da un unico corpo di fabbrica.  
Copertura a capanna in coppi e tegoli.  
Gronda in calcestruzzo e laterizio.  
Finitura esterna ad intonaco civile.

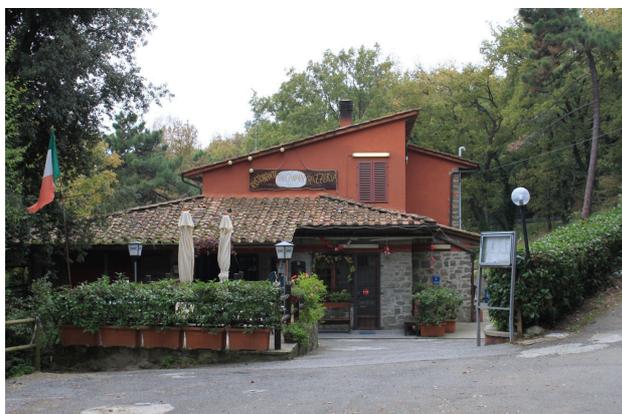
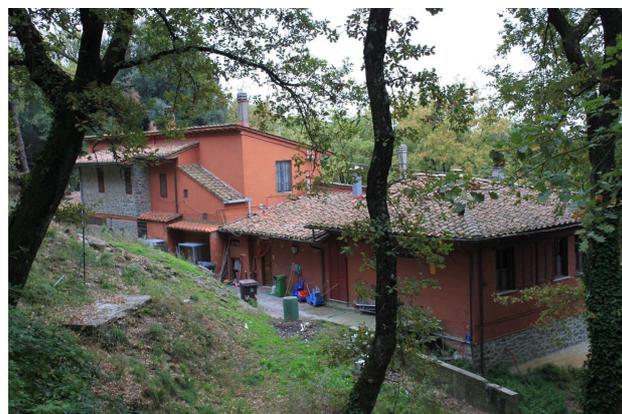
N. Edificio **192**      Tav QC\_B    UTOE 6\_Montalbano      Ambito RU AA1

Località Pietramarina      Epoca Postbellico      Stato Buono

Descrizione      Edificio composto da più corpi di fabbrica.  
Coperture di tipologia mista a coppi e tegoli.  
Gronda in calcestruzzo e laterizio.  
Finitura esterna in parte in pietra in parte a intonaco civile.

Note      Ristrutturato di recente.

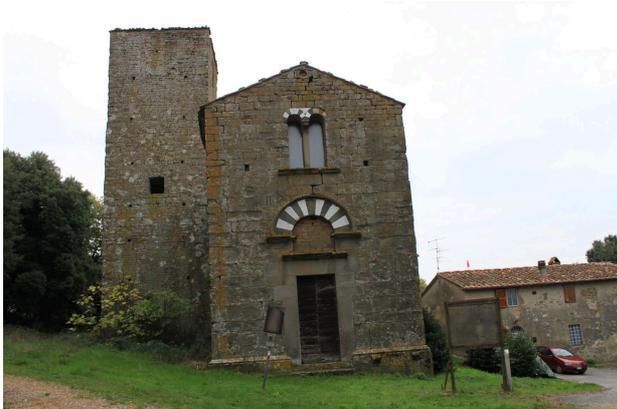
N. Edificio **193**      Tav QC\_B    UTOE 6\_Montalbano      Ambito RU AT.18

Località S. Giusto      Epoca Anteriore '900      Stato Buono

Descrizione      Edificio composto da più corpi di fabbrica.  
Copertura a capanna in coppi e tegoli .  
Finitura esterna a pietra.

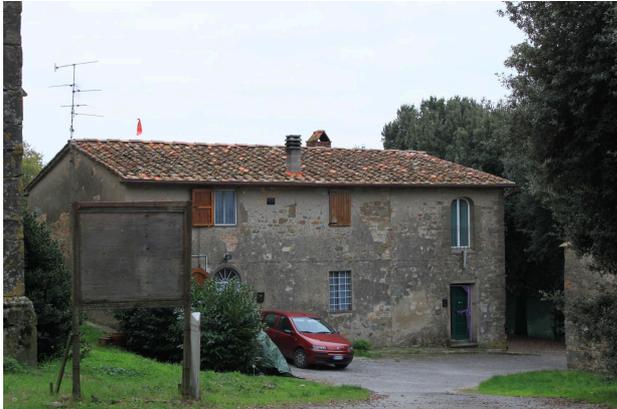
N. Edificio **194**      Tav QC\_B    UTOE 6\_Montalbano      Ambito RU AT.18

Località S. Giusto      Epoca Anteriore '900      Stato Buono

Descrizione      Complesso di edifici composto da 2 immobili su più livelli  
Coperture di tipologia mista a coppi e tegoli.  
Gronda in legno e laterizio.  
Finitura esterna a pietra.

Note      Sono presenti portelloni in legno.

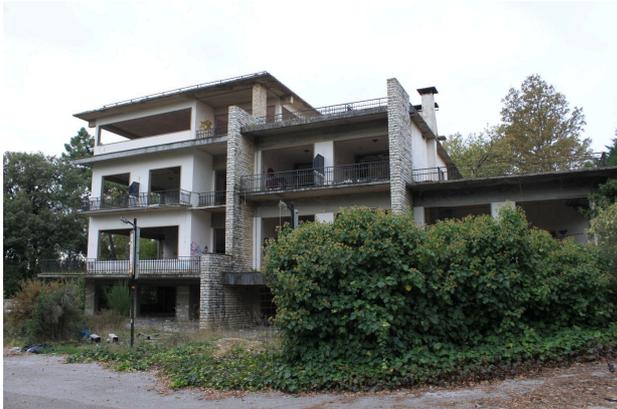
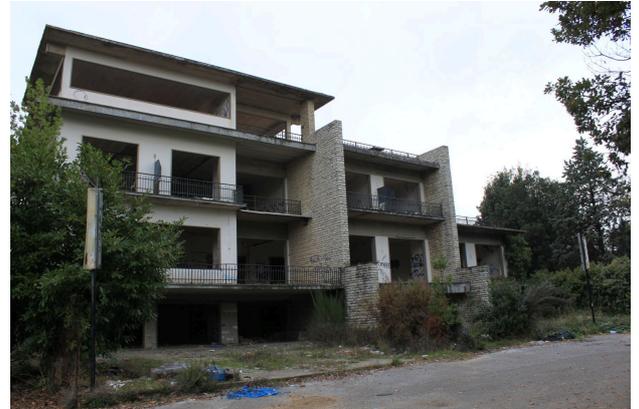
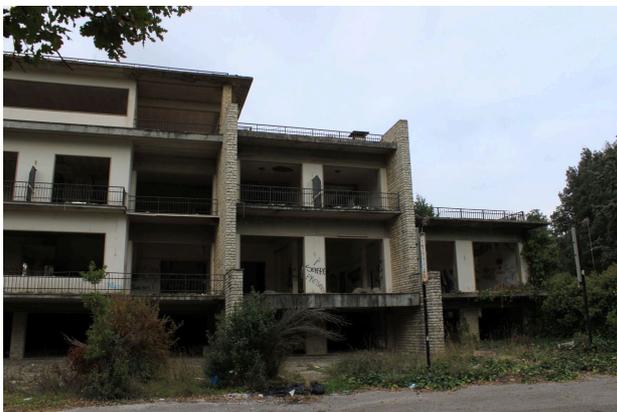
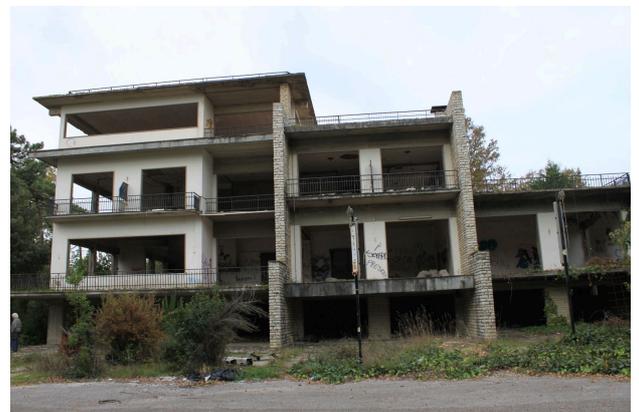
N. Edificio **195**      Tav QC\_B    UTOE 6\_Montalbano      Ambito RU S.1

Località Montalbano      Epoca Recente      Stato Mediocre

Note      Edificio degradato.

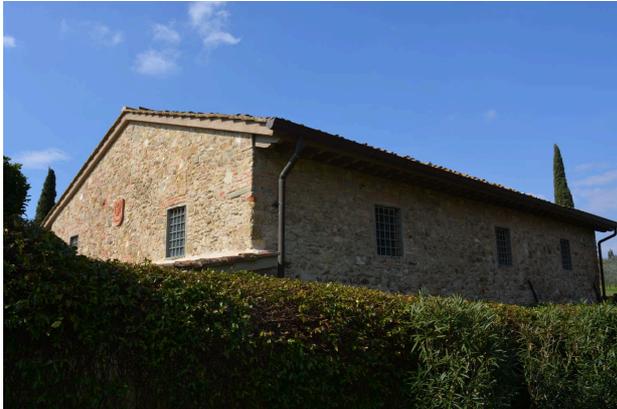
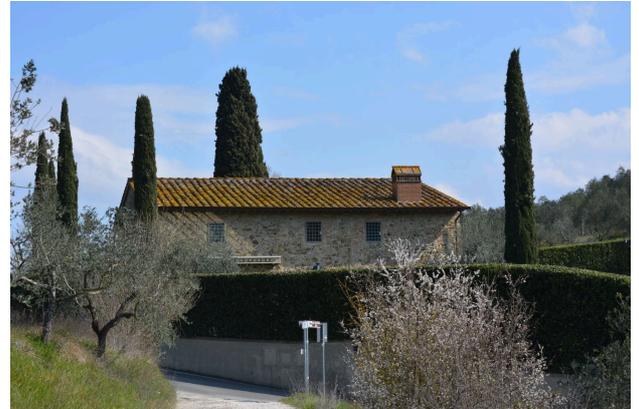
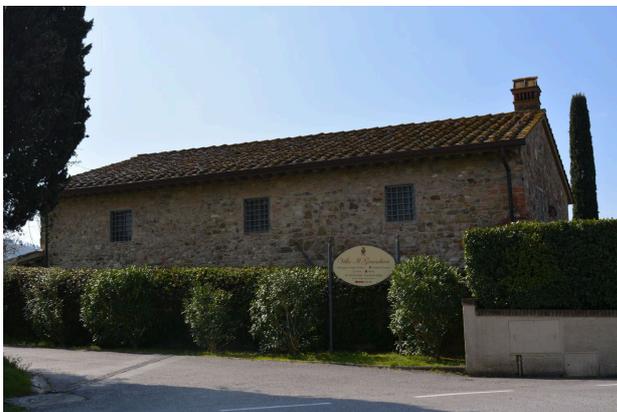
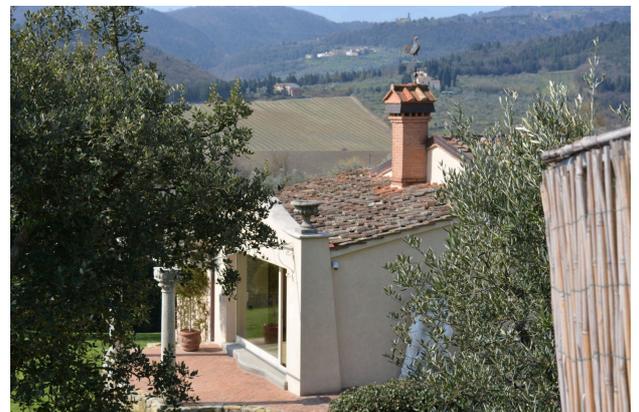
N. Edificio **203**      Tav QC\_C    UTOE 2\_Comeana      Ambito RU AA1

Località Il Termine      Epoca Postbellico      Stato Buono

Descrizione      Complesso di edifici composto da 2 immobili.  
Coperture di tipologia mista a coppi e tegoli.  
Finitura esterna in parte in pietra in parte a intonaco civile.

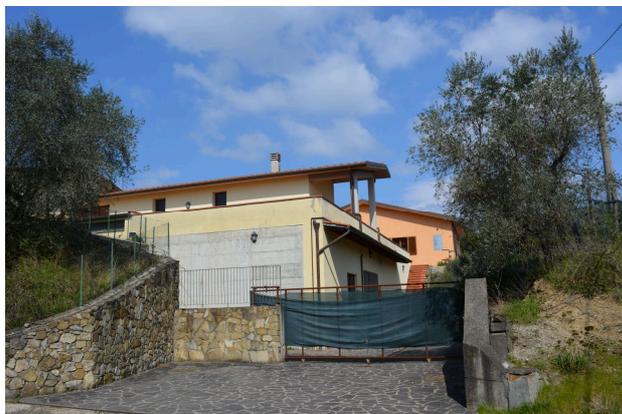
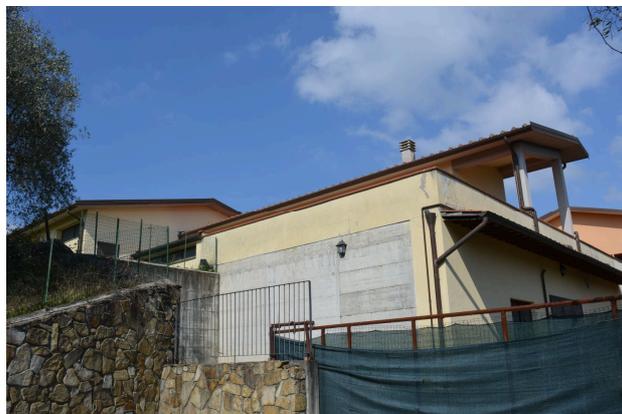
N. Edificio **204**      Tav QC\_C    UTOE 5\_Carmignano      Ambito RU AA1

Località Gugliano      Epoca Recente      Stato Buono

Descrizione      Edificio composto da più corpi di fabbrica.  
Coperture di tipologia mista a coppi e tegoli.  
Gronda in calcestruzzo e laterizio.  
Finitura esterna ad intonaco civile.

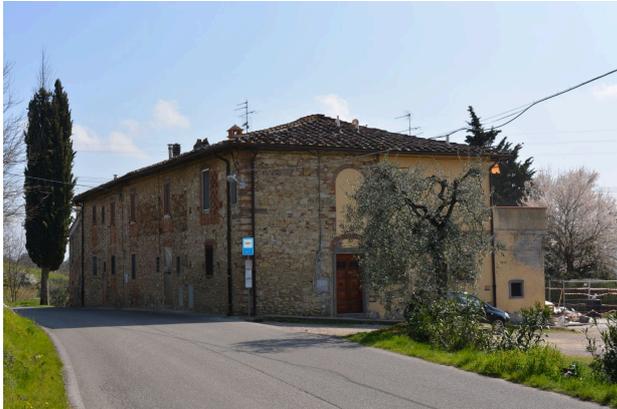
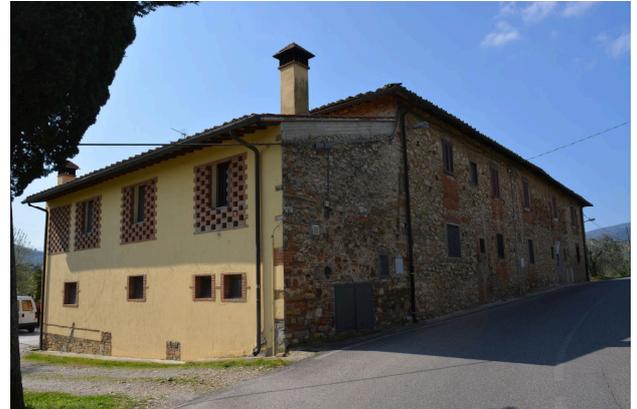
N. Edificio **205**      Tav QC\_C    UTOE 2\_Comeana      Ambito RU AA1

Località Gugliano      Epoca Prebellico      Stato Buono

Descrizione      Edificio composto da più corpi di fabbrica.  
Coperture di tipologia mista a coppi e tegoli.  
Gronda in legno e laterizio.  
Finitura esterna in parte in pietra in parte a intonaco civile.

Note      Ristrutturato di recente. Sono presenti persiane in legno di colore ed alcune finestre sono riquadrate in pietra.

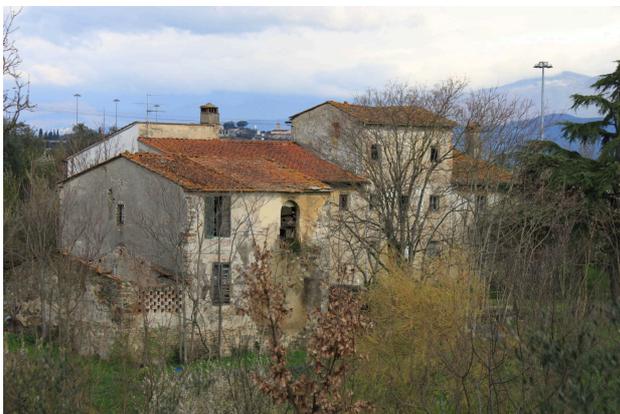
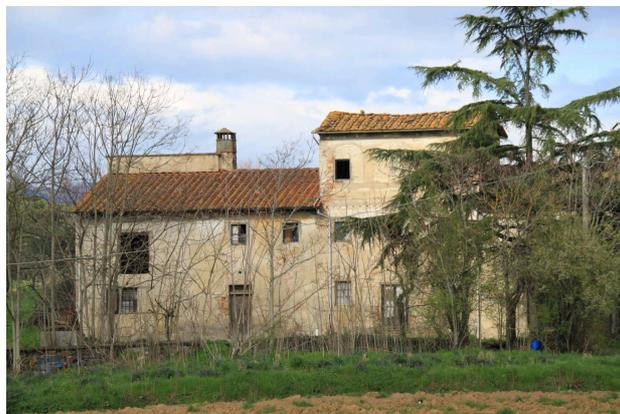
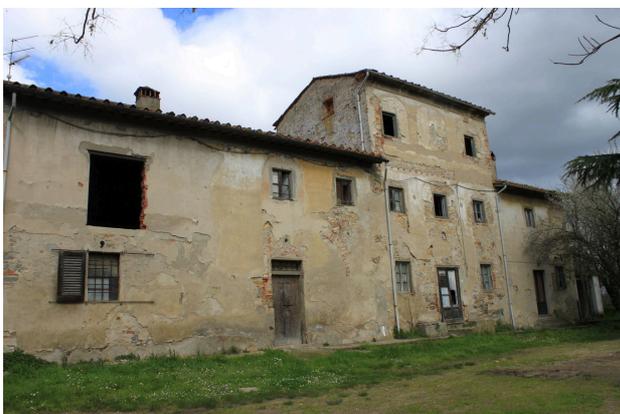
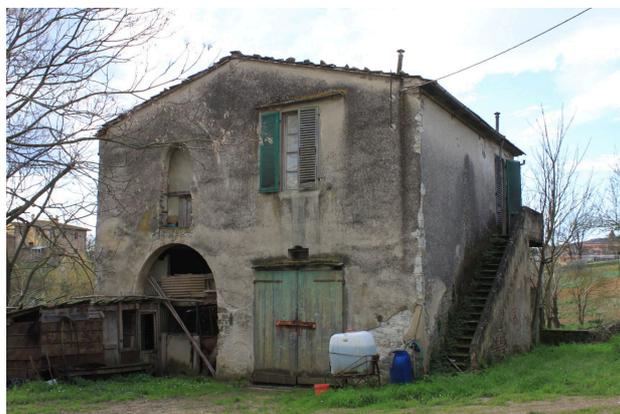
N. Edificio **206**      Tav QC\_C    UTOE 2\_Comeana      Ambito RU AA2

Località P. Lombardo      Epoca Prebellico      Stato Mediocre

Descrizione      Edificio composto da più corpi di fabbrica su più piani.  
Coperture di tipologia mista a coppi e tegoli.  
Gronda in legno e laterizio.  
Finitura esterna ad intonaco civile.

Note      Da ristrutturare.

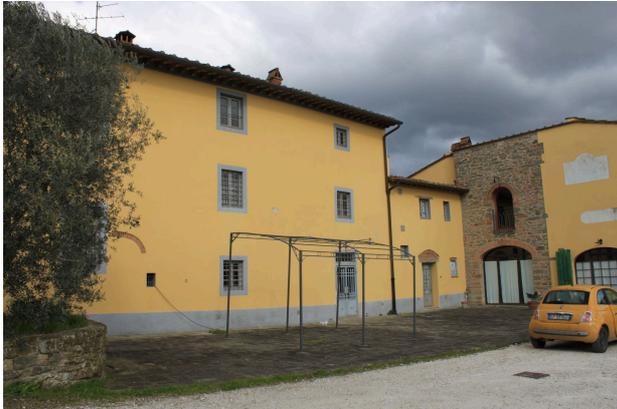
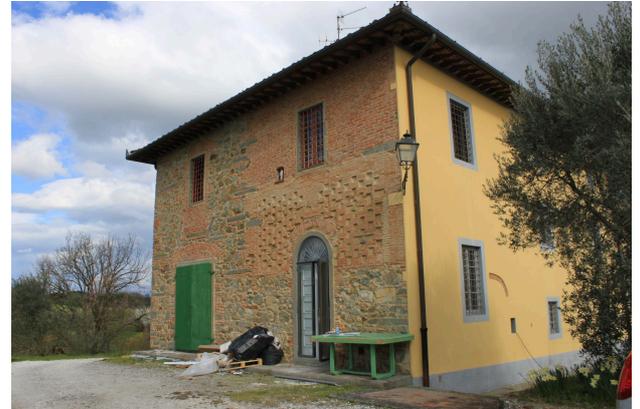
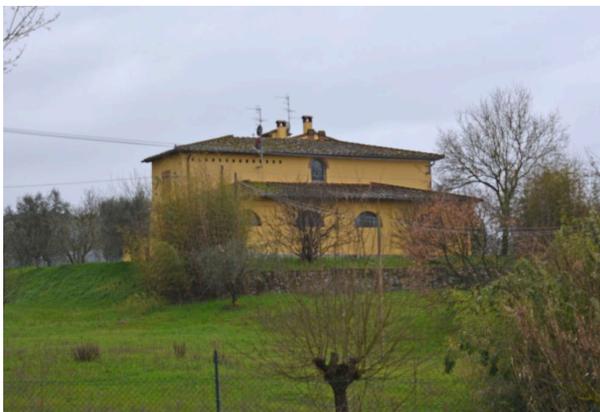
N. Edificio **207**      Tav QC\_C    UTOE 2\_Comeana      Ambito RU AA2

Località P. Lombardo      Epoca Prebellico      Stato Buono

Descrizione      Edificio composto da più corpi di fabbrica su più piani.  
Coperture di tipologia mista a coppi e tegoli.  
Gronda in legno e laterizio.  
Finitura esterna ad intonaco civile e pietra

Note      Ristrutturato di recente. Infissi di tipologia e materiali misti.

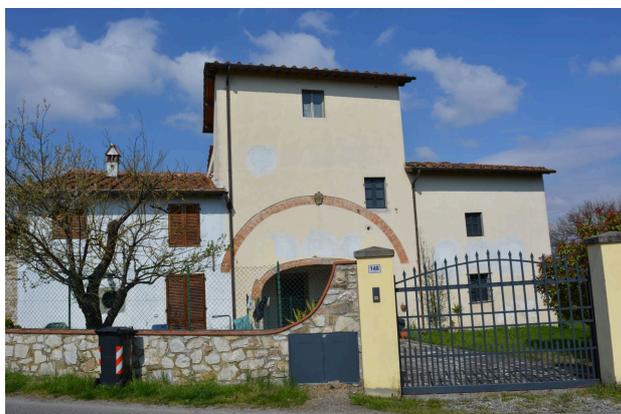
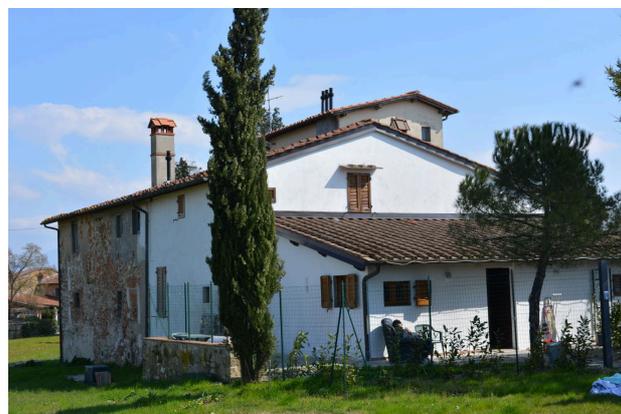
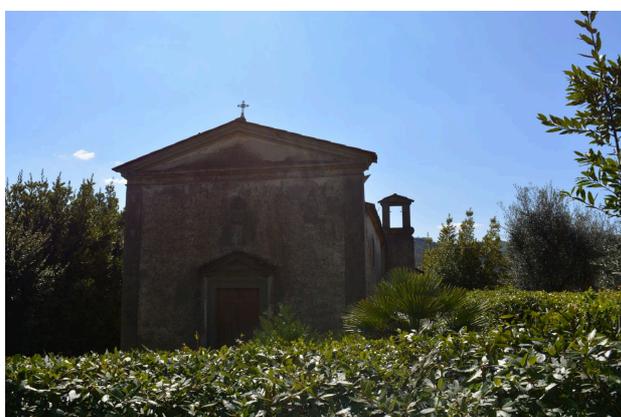
N. Edificio **208**      Tav    QC\_C    UTOE 2\_Comeana      Ambito RU    AA1

Località Le Farnete      Epoca Prebellico      Stato Buono

Descrizione      Edificio composto da più corpi di fabbrica.  
Coperture di tipologia mista a coppi e tegoli.  
Gronda in legno e laterizio.  
Finitura esterna in parte in pietra in parte a intonaco civile.

Note      Ristrutturato di recente. Sono presenti infissi in legno. E' presente un edificio per il culto.

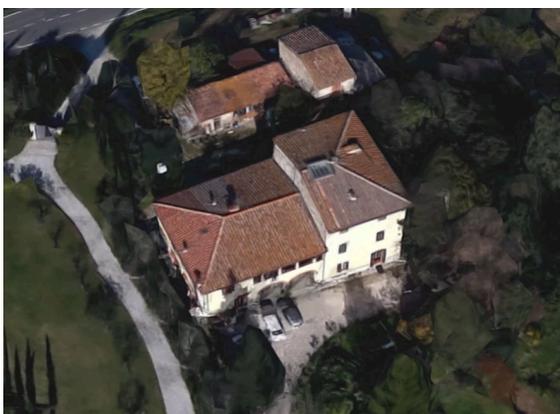
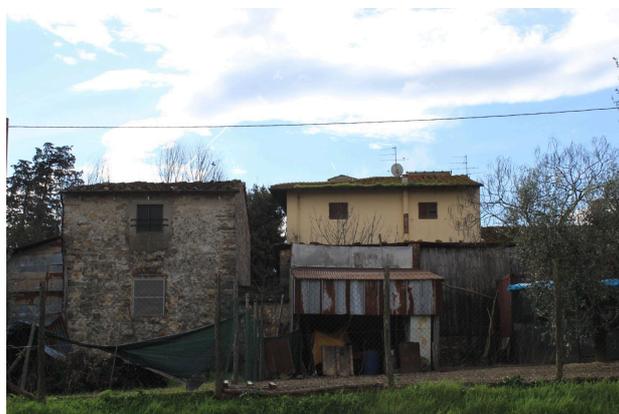
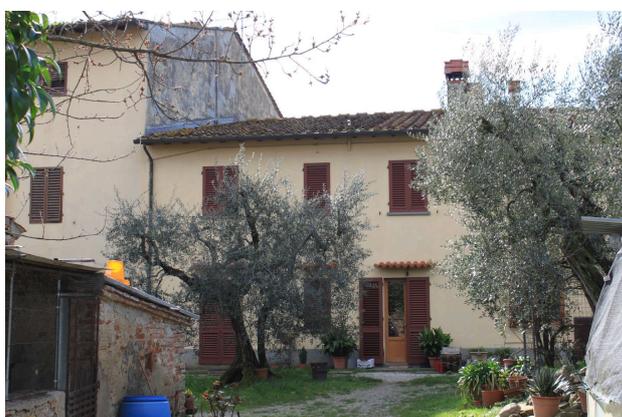
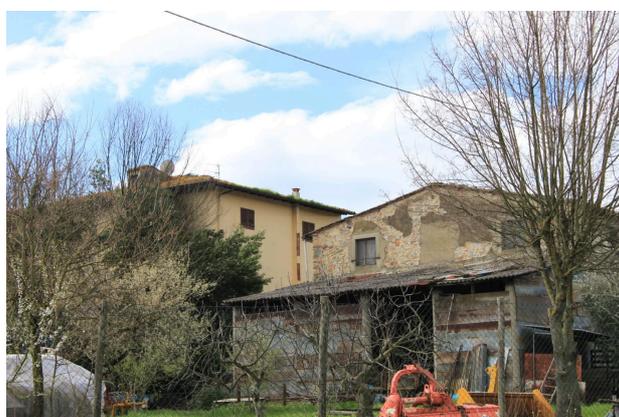
N. Edificio **209**      Tav QC\_C    UTOE 2\_Comeana      Ambito RU AA2

Località Poggiorsoli      Epoca Prebellico      Stato Buono

Descrizione      Complesso di edifici composto da 2 immobili.  
Coperture di tipologia mista a coppi e tegoli.  
Gronda in legno e laterizio.  
Finitura esterna in parte in pietra in parte a intonaco civile.

Note      In parte ristrutturato di recente. Sono presenti infissi in legno.

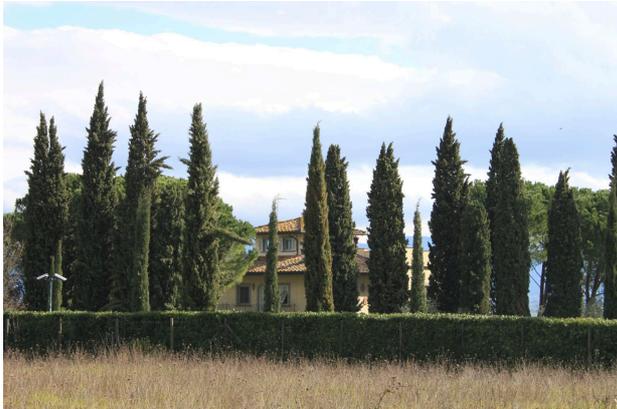
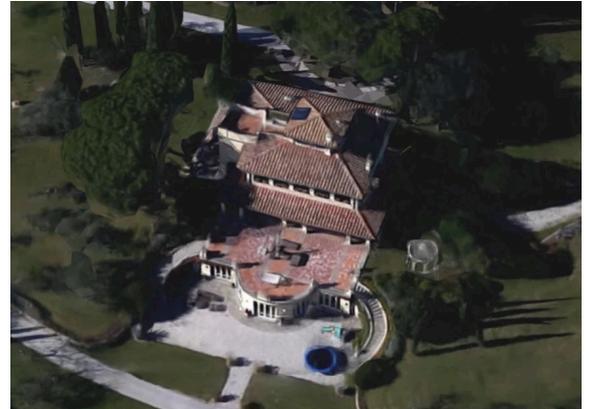
N. Edificio **210**      Tav QC\_C    UTOE 2\_Comeana      Ambito RU AA2

Località Poggiorsoli      Epoca Recente      Stato Buono

Descrizione      Edificio composto da più corpi di fabbrica.  
Coperture di tipologia mista a coppi e tegoli.  
Finitura esterna ad intonaco civile.

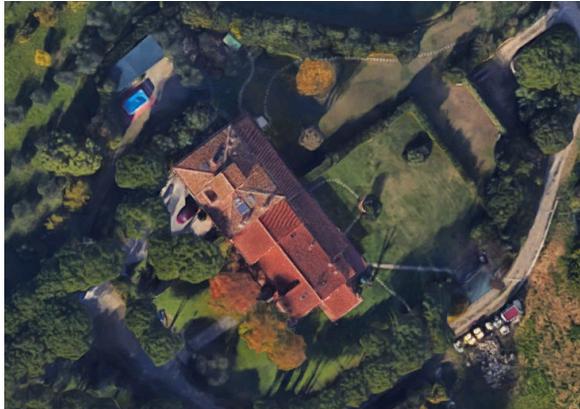
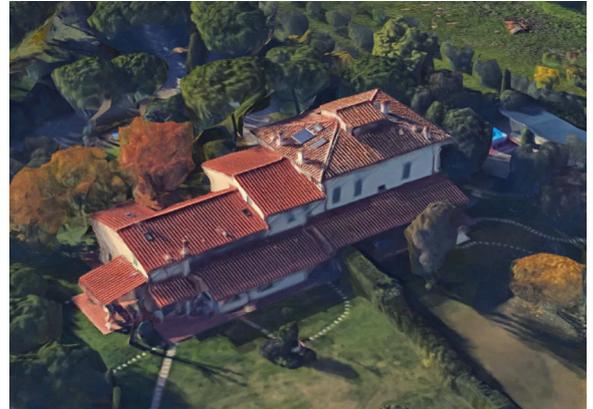
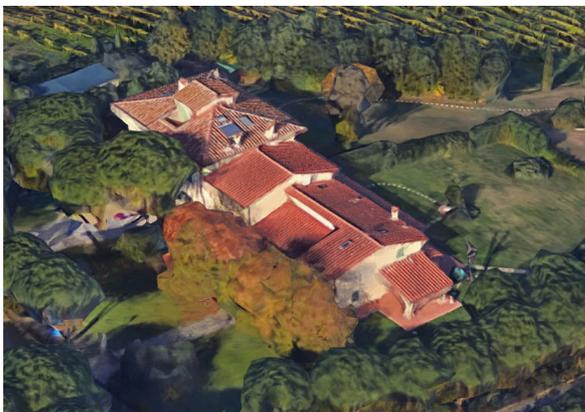
N. Edificio **211**      Tav QC\_C    UTOE 2\_Comeana      Ambito RU    RTe.1

Località Poggio Secco      Epoca Postbellico      Stato Buono

Descrizione      Edificio composto da più corpi di fabbrica su più livelli.  
Coperture di tipologia mista a coppi e tegoli.  
Finitura esterna ad intonaco civile.

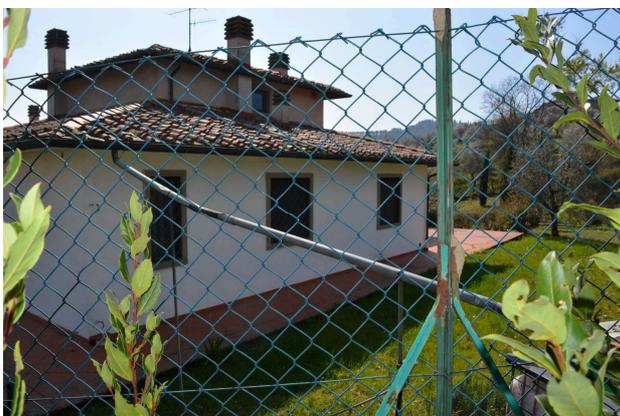
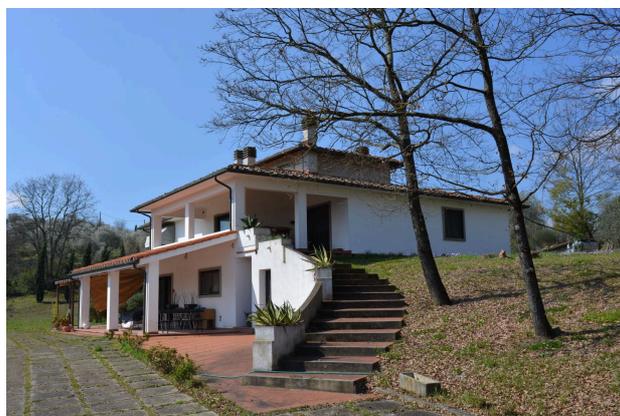
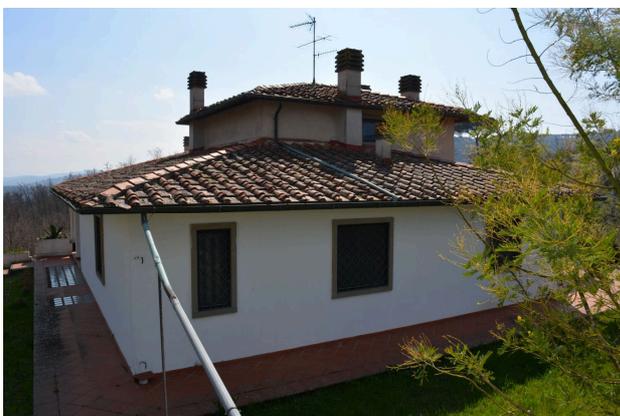
N. Edificio **216**      Tav QC\_C    UTOE 2\_Comeana      Ambito RU AA1

Località Cerviata      Epoca Recente      Stato Buono

Descrizione      Edificio composto da un unico corpo di fabbrica.  
Coperture di tipologia mista a coppi e tegoli.  
Gronda in calcestruzzo.  
esterna ad intonaco civile.

Note      Edificio con struttura in calcestruzzo armato.

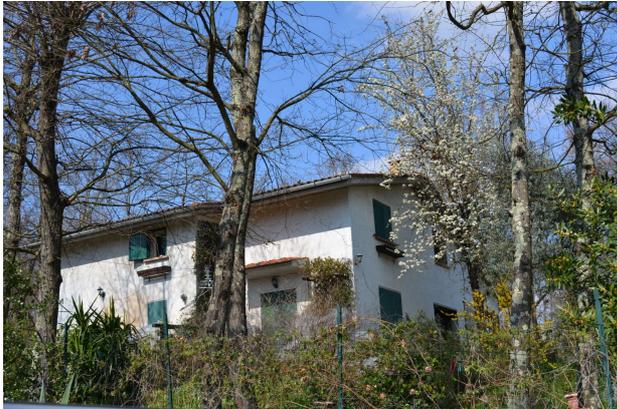
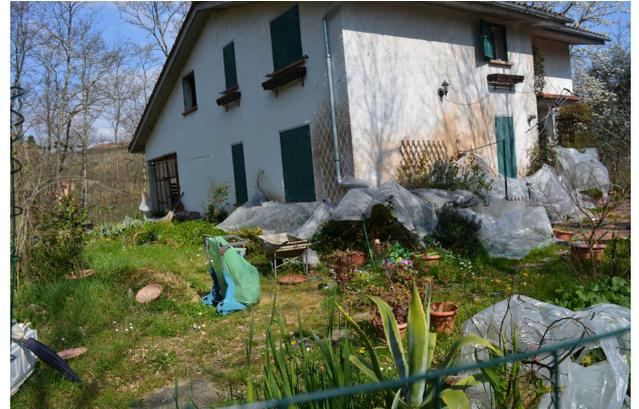
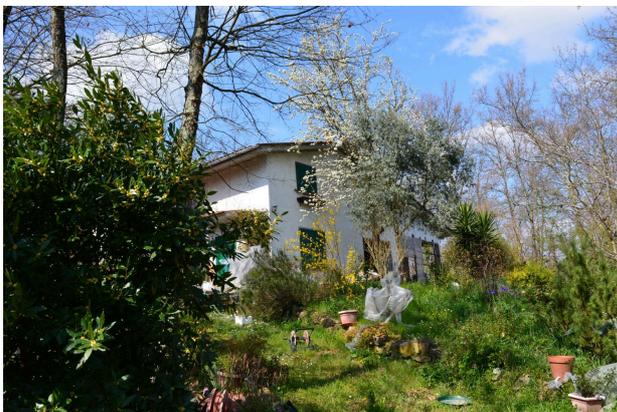
N. Edificio **217**      Tav QC\_C    UTOE 2\_Comeana      Ambito RU AA1

Località Cerviata      Epoca Recente      Stato Buono

Descrizione      Edificio composto da un unico corpo di fabbrica.  
Copertura a capanna in coppi e tegoli.  
Gronda in calcestruzzo.  
Finitura esterna ad intonaco spruzzato.

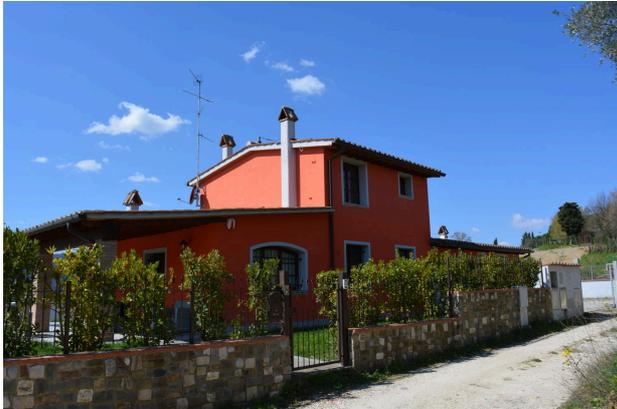
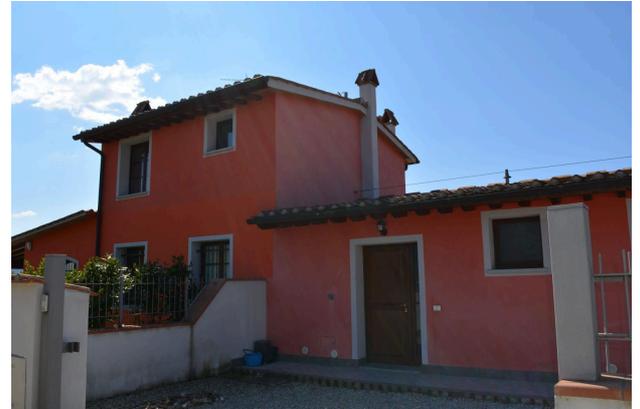
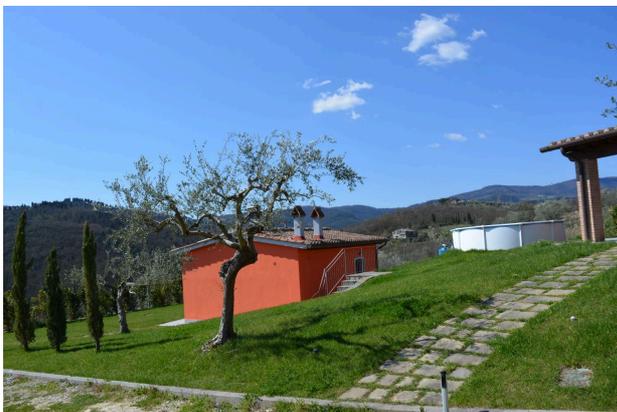
N. Edificio **218**      Tav QC\_C    UTOE 2\_Comeana      Ambito RU AA1

Località Il Colombaione      Epoca Recente      Stato Buono

Descrizione      Complesso di edifici composto da 2 immobili.  
Coperture di tipologia mista a coppi e tegoli.  
Gronda in legno e laterizio.  
Finitura esterna ad intonaco civile.

Note      La tinteggiatura è di colore rosso. E' presente un portico con copertura in coppi e tegoli.

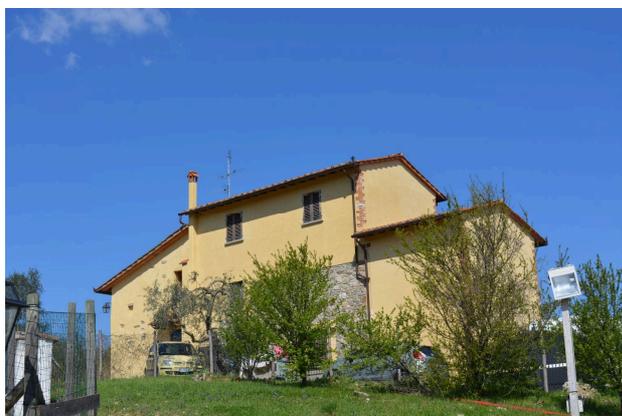
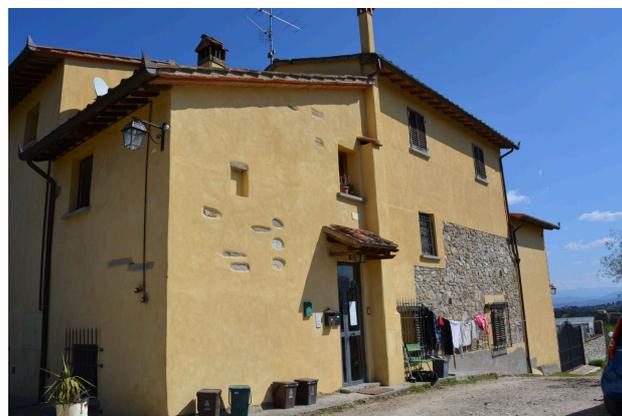
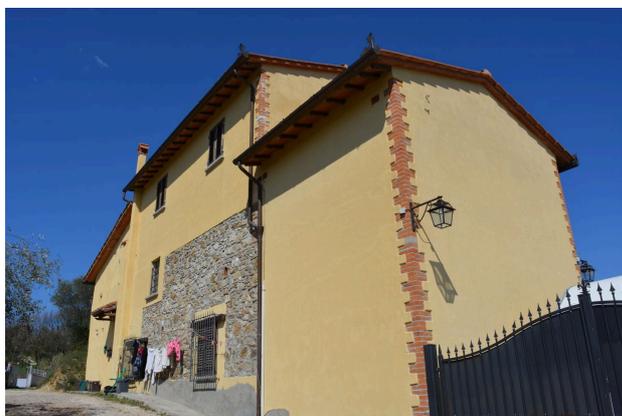
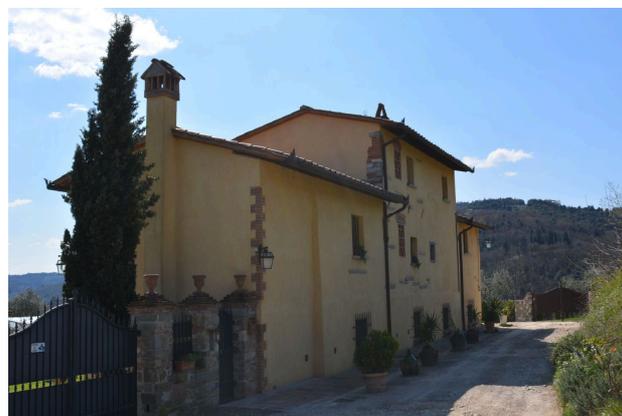
N. Edificio **219**      Tav QC\_C    UTOE 2\_Comeana      Ambito RU AA1

Località Il Colombaione      Epoca Prebellico      Stato Buono

Descrizione      Edificio composto da più corpi di fabbrica.  
Coperture di tipologia mista a coppi e tegoli.  
Gronda in legno e laterizio.  
Finitura esterna in parte in pietra in parte a intonaco civile.

Note      Ristrutturato di recente. Sono presenti infissi in legno e pensiline in coppi e tegoli a protezione degli ingressi.

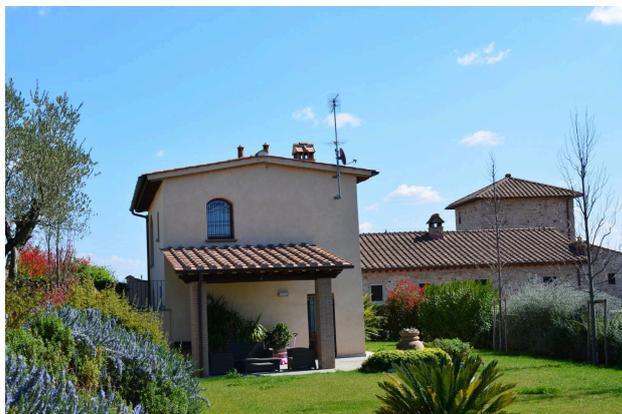
N. Edificio **220**      Tav QC\_C    UTOE 2\_Comeana      Ambito RU AA1

Località Il Colombaione      Epoca Prebellico      Stato Buono

Descrizione      Edificio composto da un unico corpo di fabbrica.  
Copertura a capanna in coppi e tegoli.  
Gronda in legno e laterizio.  
Finitura esterna ad intonaco civile.

Note      Ristrutturato di recente. E' presente un portico con copertura in coppi e tegoli.

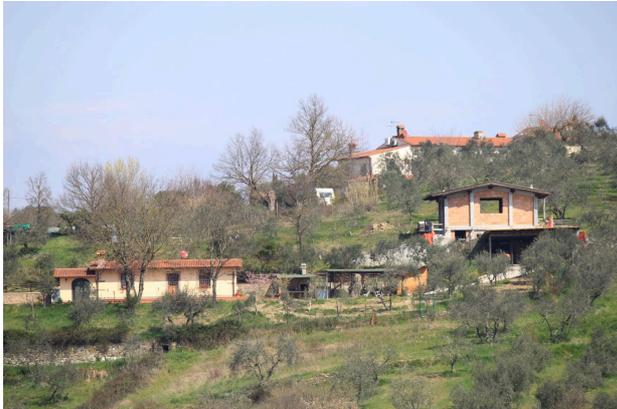
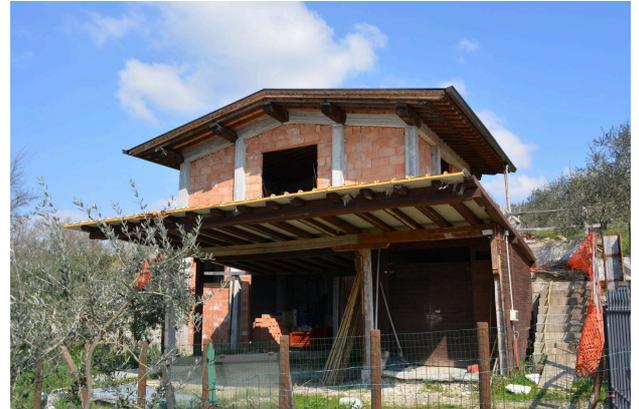
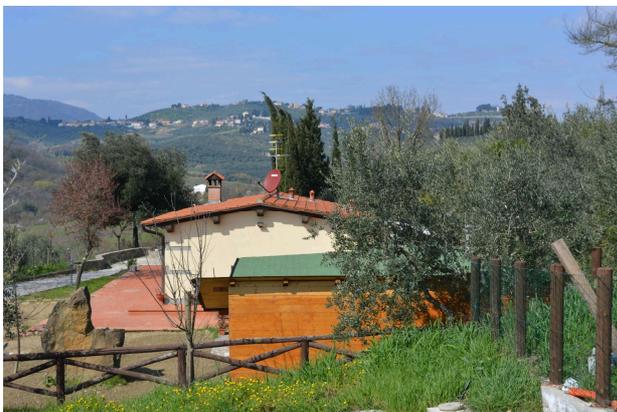
N. Edificio **222**      Tav QC\_C    UTOE 2\_Comeana      Ambito RU AA1

Località Elzana      Epoca Postbellico      Stato Buono

Descrizione      Complesso di edifici composto da 2 immobili.  
Copertura a capanna in coppi e tegoli  
Gronda in legno e laterizio.  
Finitura esterna ad intonaco civile.

Note      Ristrutturato di recente. Sono presenti infissi in legno. Uno dei due edifici è in via di realizzazione.

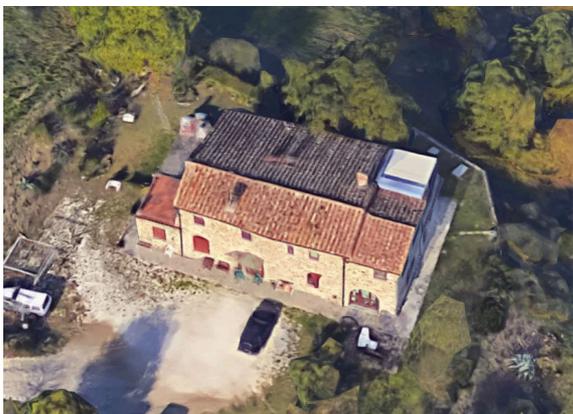
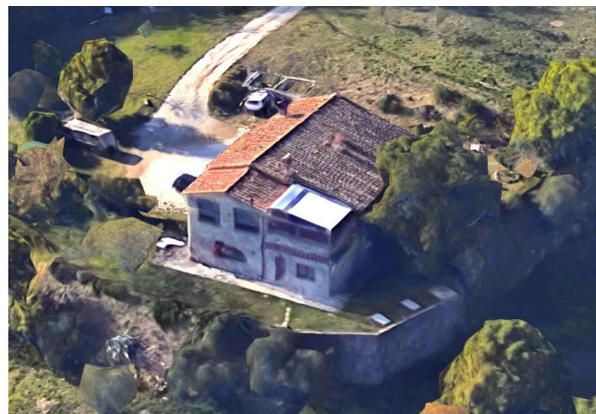
N. Edificio **223**      Tav QC\_C      UTOE 2\_Comeana      Ambito RU CT.2

Località P Cervieto      Epoca      Stato Buono

Descrizione      Ex complesso colonico recentemente ristrutturato consistente in fabbricato principale + piccolo annesso. Volume articolato su 2 piani + torretta.
