COMUNE DI CARMIGNANO

REGOLAMENTO URBANISTICO
VARIANTE APPROVATA CON D.C.C. N. 41 DEL 24/07/2017

QUADRO CONOSCITIVO DEL TERRITORIO APERTO

CENSIMENTO EDIFICI

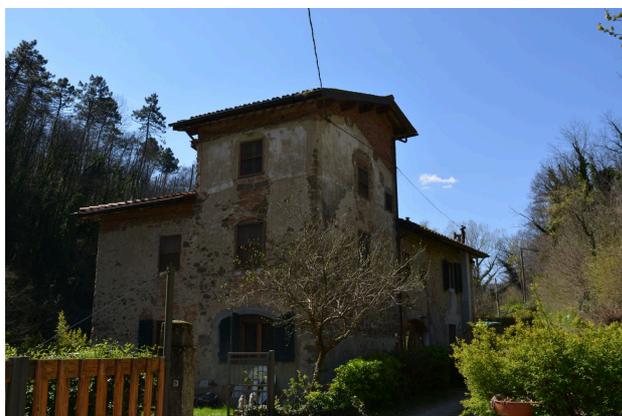
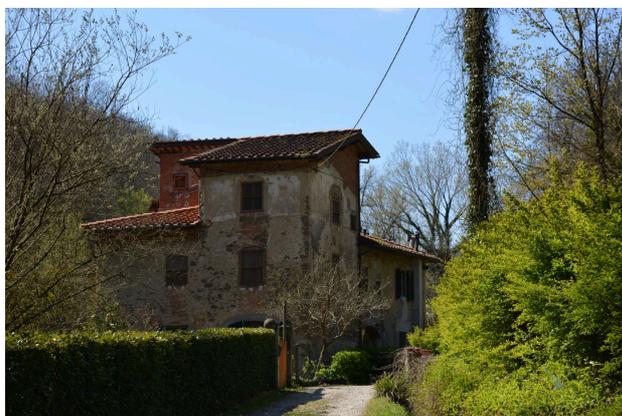
N. Edificio **231** Tav QC_C UTOE 2_Comeana Ambito RU AT.1

Località P. Dell' Orto Epoca Prebellico Stato Mediocre

Descrizione Edificio composto da più corpi di fabbrica.
Coperture di tipologia mista a coppi e tegoli.
Gronda in legno e laterizio.
Finitura esterna in parte in pietra in parte a intonaco civile.

Note In parte Ristrutturato di recente. Sono presenti infissi in legno

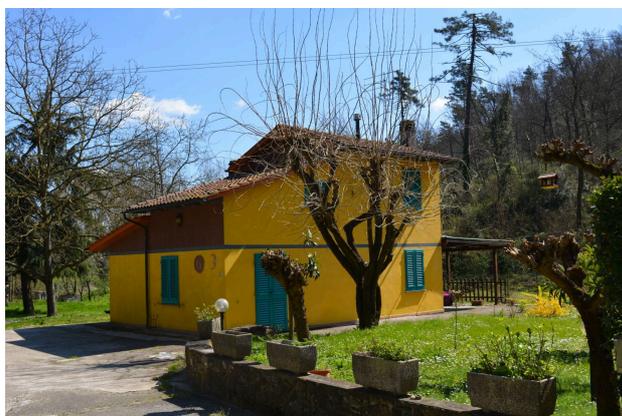
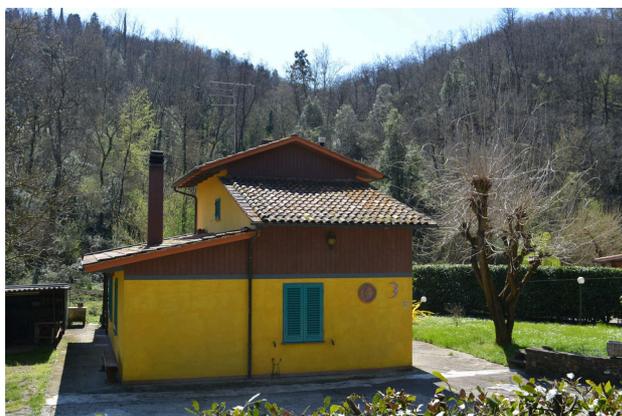
N. Edificio **232** Tav QC_C UTOE 2_Comeana Ambito RU AA2

Località P. Cervieto Epoca Prebellico Stato Buono

Descrizione Complesso di edifici composto da 2 immobili.
Coperture di tipologia mista a coppi e tegoli.
Gronda in calcestruzzo e Gronda in legno e laterizio.
Finitura esterna ad intonaco civile.

Note Ristrutturato di recente. Sono presenti persiane in legno di colore turchese su
intonaco giallo limone, portelloni in legno. Sono presenti portici

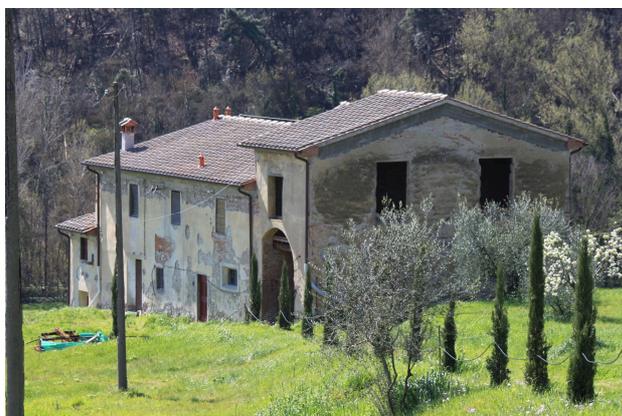
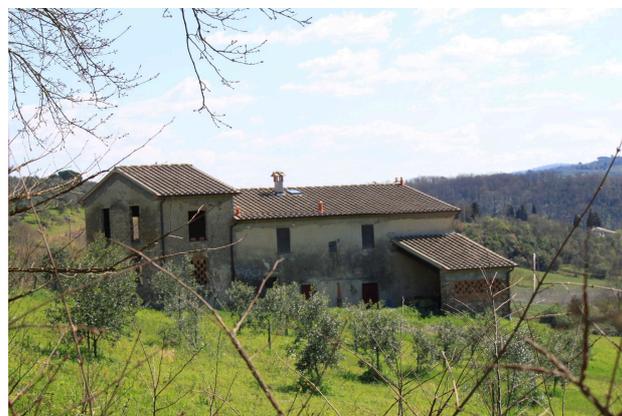
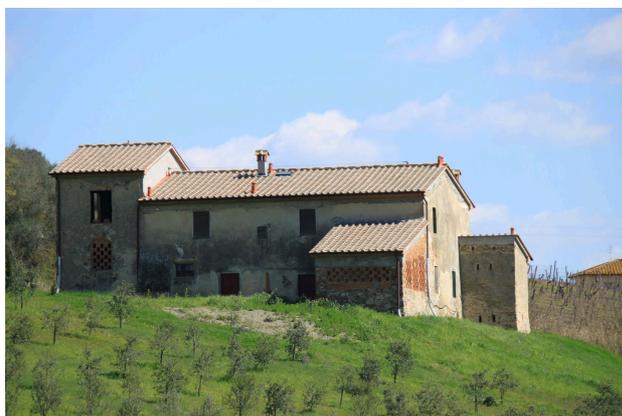
N. Edificio **233** Tav **QC_C** UTOE **2_Comeana** Ambito RU **AA1**

Località **Le Fonti** Epoca **Prebellico** Stato **Mediocre**

Descrizione Edificio composto da un unico corpo di fabbrica.
Coperture di tipologia mista a coppi e tegoli.
Gronda in laterizio.
Finitura esterna ad intonaco civile.

Note Da ristrutturare.

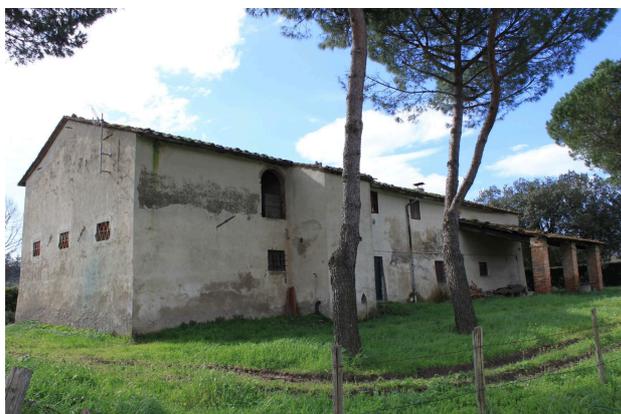
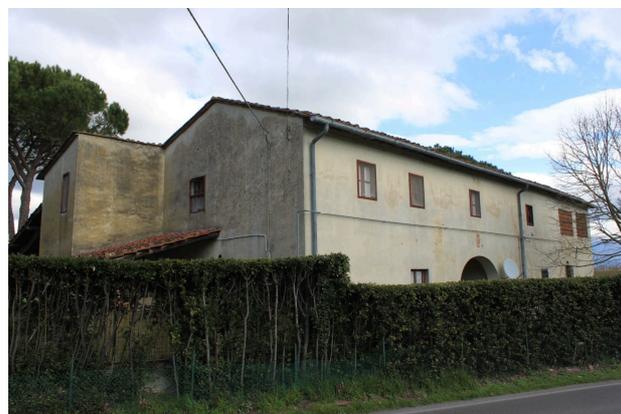
N. Edificio **234** Tav QC_C UTOE 2_Comeana Ambito RU AA2

Località P. delle Casette Epoca Prebellico Stato Mediocre

Descrizione Edificio composto da più corpi di fabbrica.
Copertura a capanna in coppi e tegoli.
Gronda in legno e laterizio.
Finitura esterna ad intonaco civile.

Note Da ristrutturare. Portico con struttura di sostegno in mattoni.

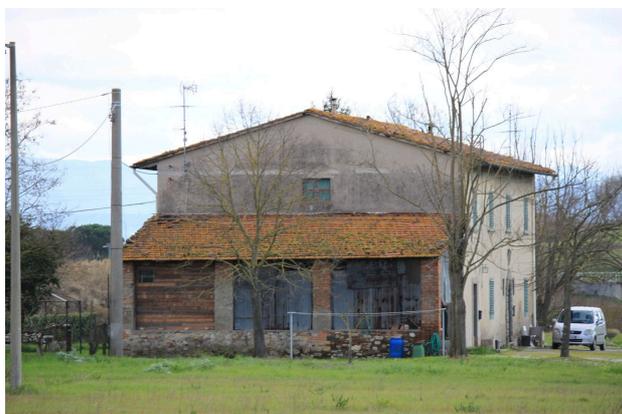
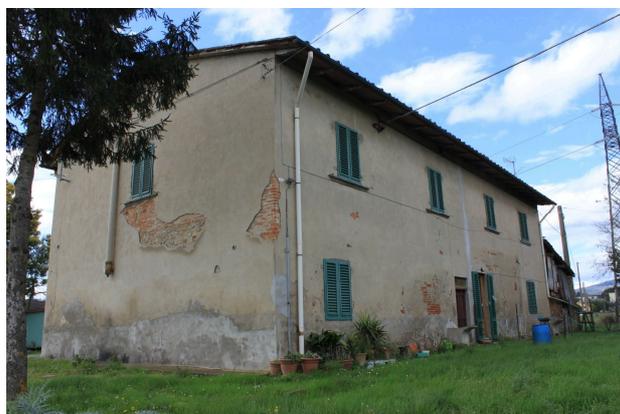
N. Edificio **235** Tav **QC_C** UTOE **2_Comeana** Ambito RU **AP1**

Località **P. delle Casette** Epoca **Prebellico** Stato **Mediocre**

Descrizione Edificio composto da un unico corpo di fabbrica..
Copertura a capanna in coppi e tegoli.
Gronda in calcestruzzo e laterizio..
Finitura esterna ad intonaco civile.

Note Da ristrutturare. Sono presenti persiane in legno di colore verde.
Portico da ristrutturare.

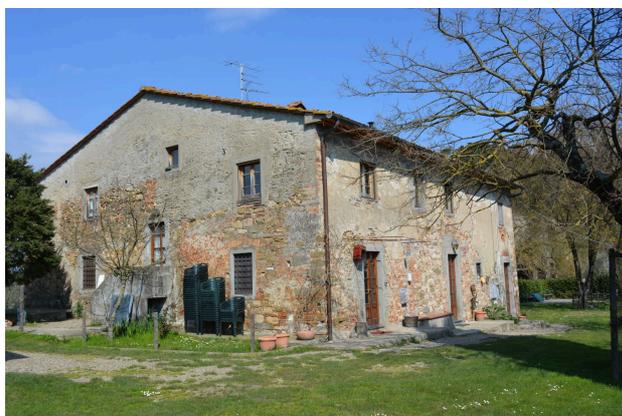
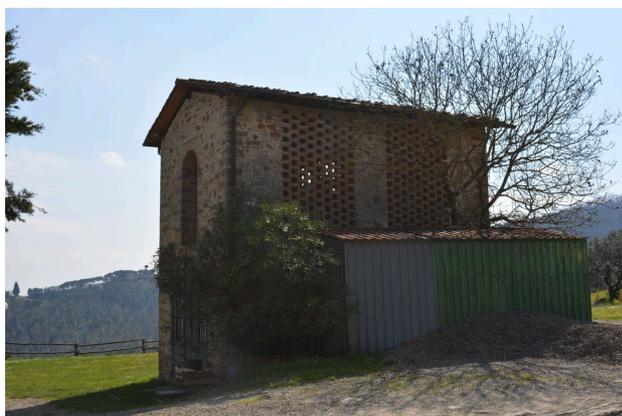
N. Edificio **236** Tav QC_C UTOE 6_Montalbano Ambito RU AT.15

Località P. Montalgeto Epoca Prebellico Stato Buono

Descrizione Complesso di edifici composto da 2 immobili.
Coperture di tipologia mista a coppi e tegoli.
Gronda in legno e laterizio.
Finitura esterna a pietra.

Note Sono presenti infissi in legno. E' presnte un volume in lamiera.

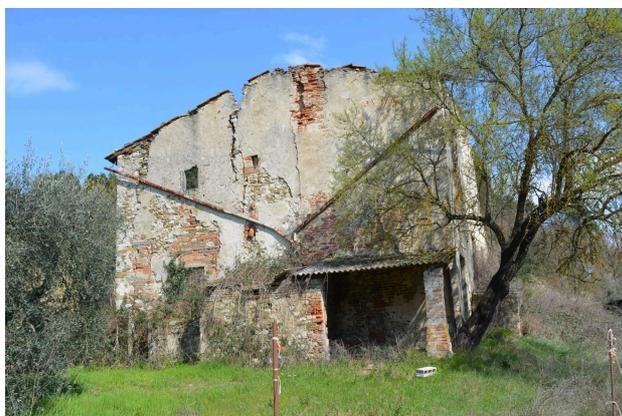
N. Edificio **237** Tav QC_C UTOE 6_Montalbano Ambito RU AT.15

Località P. Montalgeto Epoca Prebellico Stato Pessimo

Descrizione Edificio composto da un unico corpo di fabbrica.

Note Da ristrutturare.

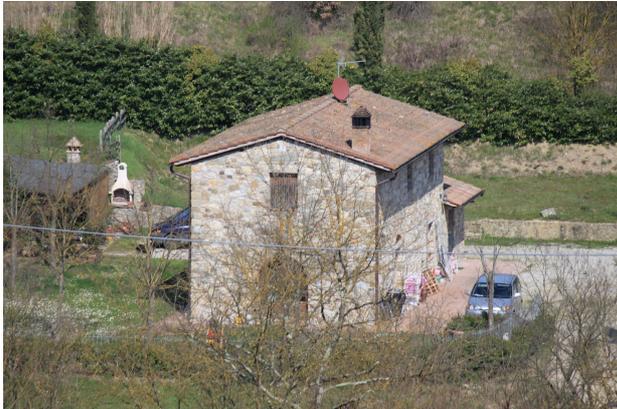
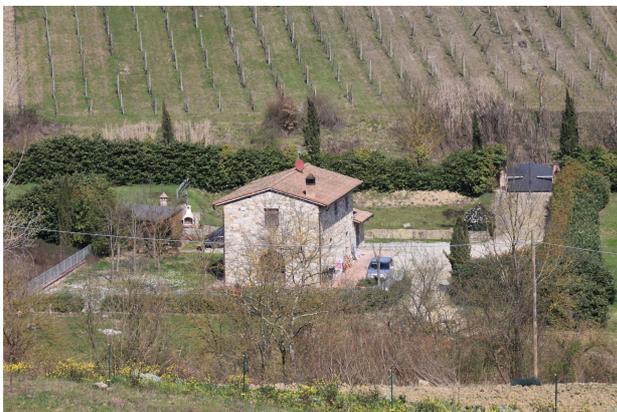
N. Edificio **238** Tav QC_C UTOE 6_Montalbano Ambito RU AP2

Località Il cCasino Epoca Prebellico Stato Buono

Descrizione Edificio composto da più corpi di fabbrica.
Copertura a capanna in coppi e tegoli
Gronda in legno e laterizio.
Finitura esterna a pietra.

Note Ristrutturato di recente. Sono presenti infissi in legno.

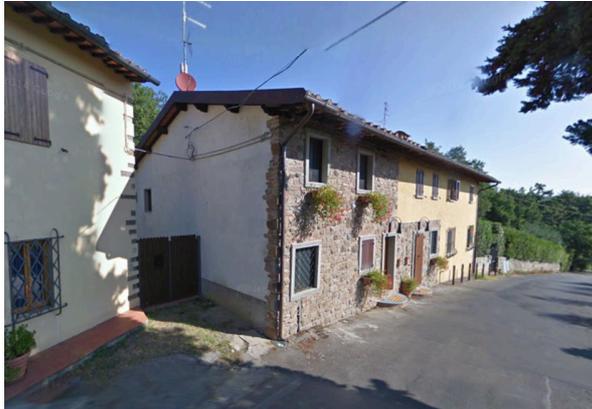
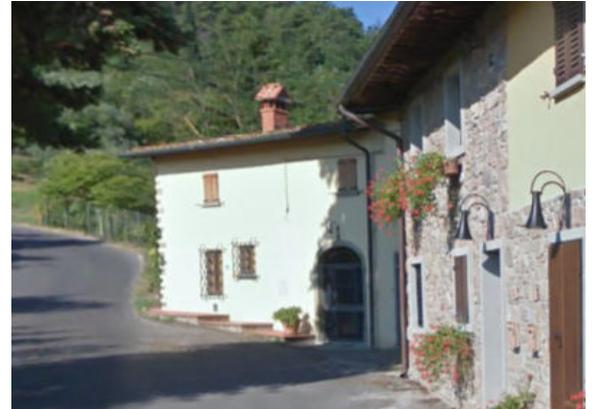
N. Edificio **239** Tav QC_C UTOE 3_Artimino Ambito RU AP2

Località Il Molino Epoca Prebellico Stato Buono

Descrizione Complesso di edifici composto da 3 immobili.
Copertura a capanna in coppi e tegoli .
Gronda in legno e laterizio.
Finitura esterna in parte in pietra in parte a intonaco civile.

Note Ristrutturato di recente. Sono presenti infissi e portelloni in legno, persiane in legno;alcune finestre sono riquadrate in calcestruzzo

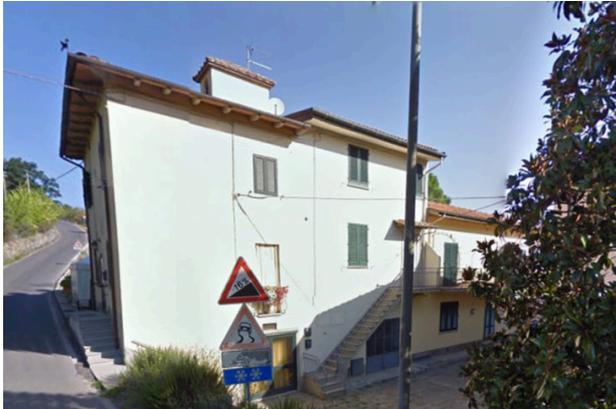
N. Edificio **240** Tav QC_C UTOE 3_Artimino Ambito RU AP2

Località Il Molino Epoca Prebellico Stato Buono

Descrizione Complesso di edifici composto da 2 immobili.
Coperture di tipologia mista a coppi e tegoli.
Gronda in legno e laterizio.
Finitura esterna ad intonaco civile.

Note Ristrutturato di recente. Sono presenti infissi in legno e alluminio.

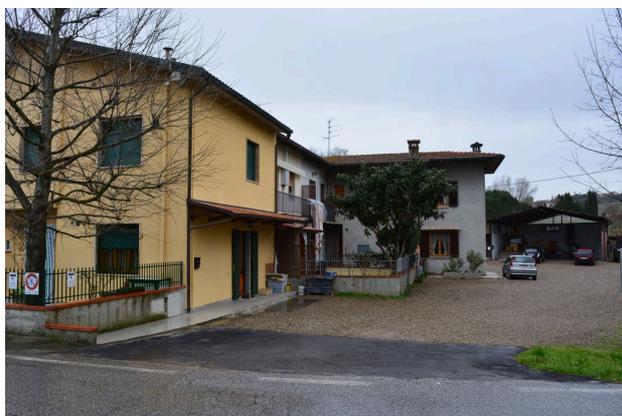
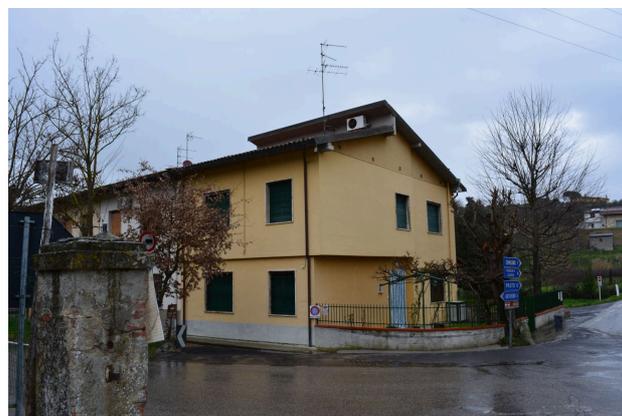
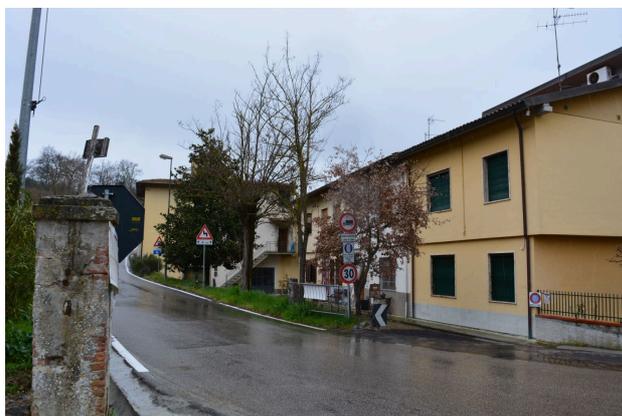
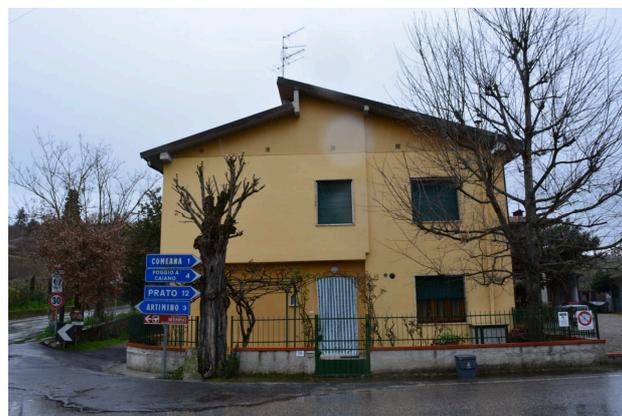
N. Edificio **241** Tav **QC_C** UTOE **3_Artimino** Ambito RU **AP2**

Località **La Lazzera** Epoca **Postbellico** Stato **Buono**

Descrizione Edificio composto da più corpi di fabbrica.
Coperture di tipologia mista a coppi e tegoli.
Gronda in calcestruzzo e laterizio.
Finitura esterna ad intonaco civile e intonaco spruzzato.

Note Ristrutturato di recente. Sono presenti infissi in legno e persiane in legno e
rotolanti.

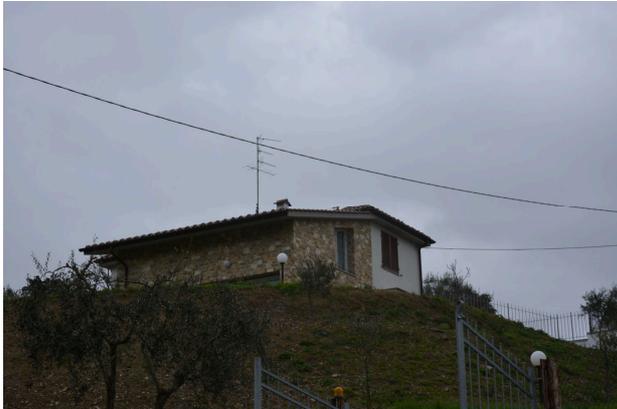
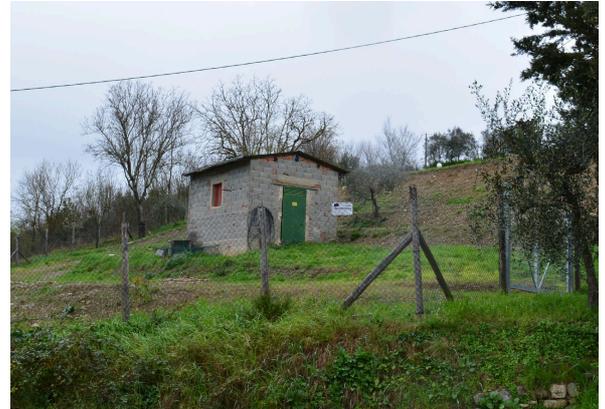
N. Edificio **242** Tav QC_C UTOE 2_Comeana Ambito RU AA1

Località La Rivolta Epoca Recente Stato Buono

Descrizione Edificio composto da più corpi di fabbrica.
Coperture di tipologia mista a coppi e tegoli.
Gronda in calcestruzzo.
Finitura esterna in parte in pietra in parte a intonaco civile.

Note Sono presenti persiane in legno.

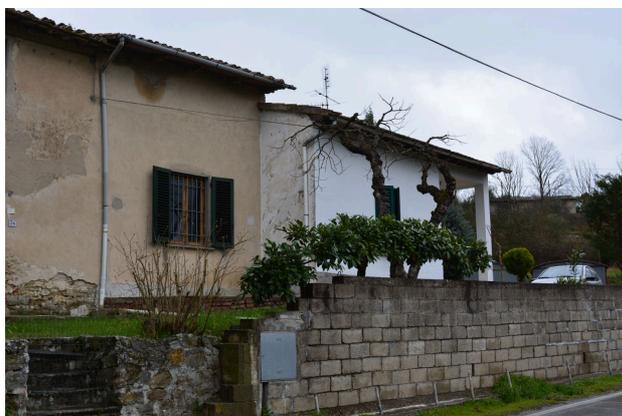
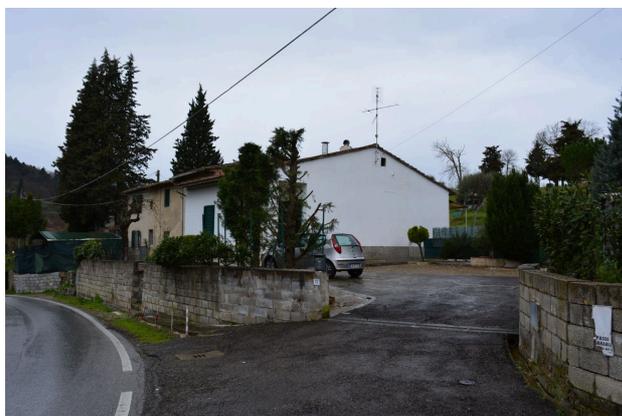
N. Edificio **243** Tav **QC_C** UTOE **2_Comeana** Ambito RU **AA1**

Località **La Rivolta** Epoca **Postbellico** Stato **Buono**

Descrizione Edificio composto da più corpi di fabbrica.
Coperture di tipologia mista a coppi e tegoli.
Gronda in legno e laterizio.
Finitura esterna ad intonaco civile.

Note Ristrutturato di recente. Sono presenti infissi in legno e persiane in legno di colore verde.

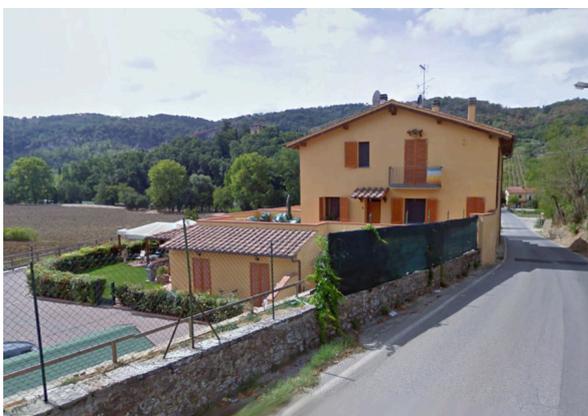
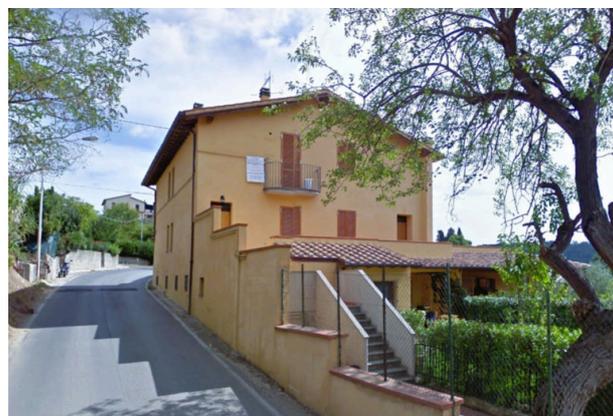
N. Edificio **244** Tav QC_C UTOE 2_Comeana Ambito RU AP1

Località La Rivolta Epoca Prebellico Stato

Descrizione Edificio composto da più corpi di fabbrica.
Coperture di tipologia mista a coppi e tegoli.
Gronda in legno e laterizio.
Finitura esterna ad intonaco civile.

Note Ristrutturato di recente. Sono presenti persiane in legno.

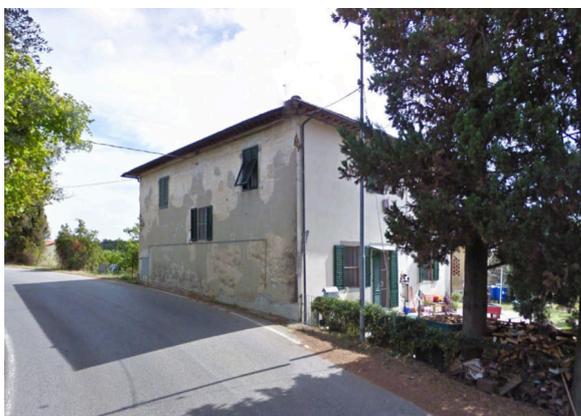
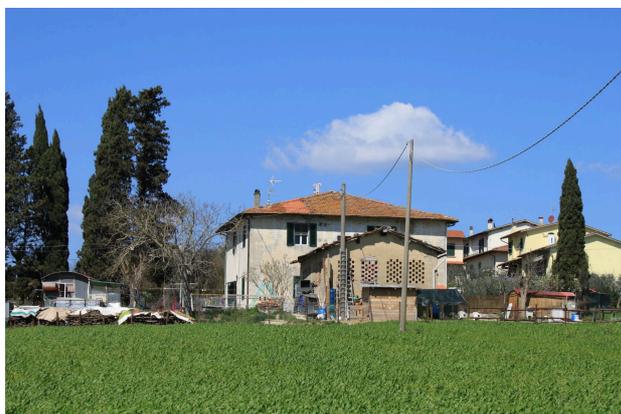
N. Edificio **245** Tav QC_C UTOE 2_Comeana Ambito RU AP1

Località Sacchete Epoca Prebellico Stato Mediocre

Descrizione Complesso di edifici composto da 3 immobili.
Coperture di tipologia mista a coppi e tegoli.
Gronda in legno e laterizio.
Finitura esterna in parte in pietra in parte a intonaco civile.

Note Da ristrutturare.

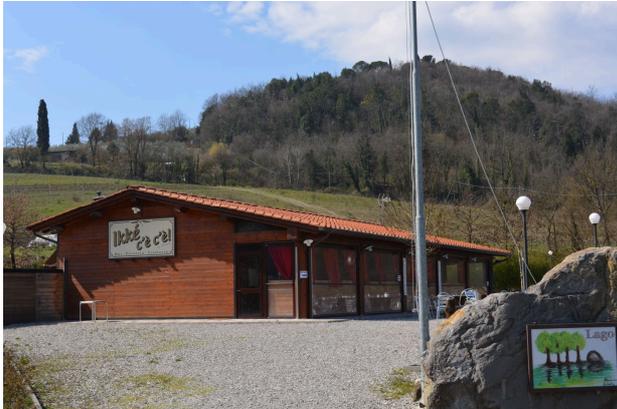
N. Edificio **246** Tav QC_C UTOE 6_Montalbano Ambito RU AT.19

Località P. canaiola Epoca Recente Stato Buono

Descrizione Edificio composto da un unico corpo di fabbrica.
Copertura a capanna in coppi e tegoli
Gronda in legno e laterizio.
Finitura esterna in legno.

Note Struttura realizzata recentemente.

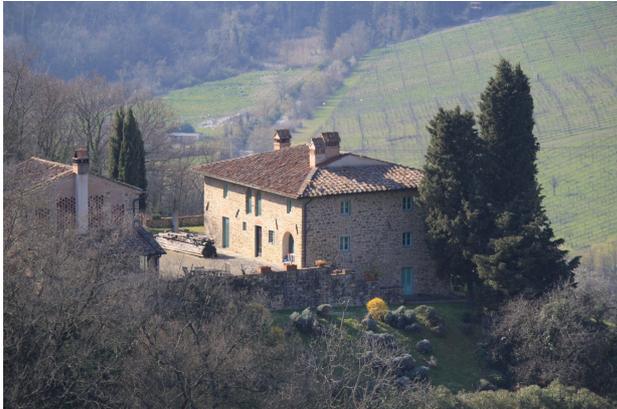
N. Edificio **247** Tav QC_C UTOE 3_Artimino Ambito RU AA1

Località P. Corneta Epoca Prebellico Stato Buono

Descrizione Complesso di edifici composto da 2 immobili.
Coperture di tipologia mista a coppi e tegoli.
Finitura esterna a pietra.

Note Ristrutturato di recente. Sono presenti infissi in legno

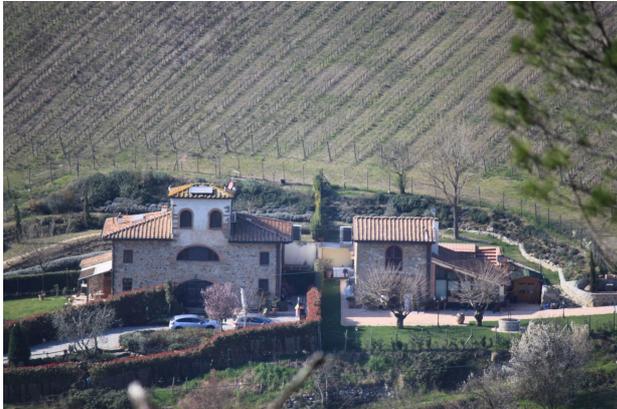
N. Edificio **249** Tav QC_C UTOE 6_Montalbano Ambito RU AT.14

Località P. Canaiola Epoca Prebellico Stato Buono

Descrizione Complesso di edifici composto da 2 immobili.
Coperture di tipologia mista a coppi e tegoli.
Finitura esterna in parte in pietra in parte a intonaco civile.

Note Ristrutturato di recente.

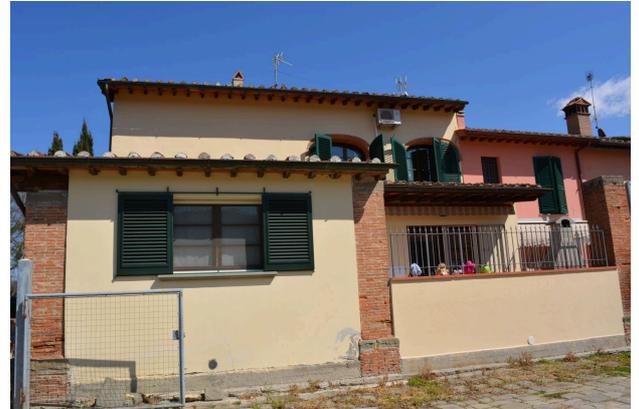
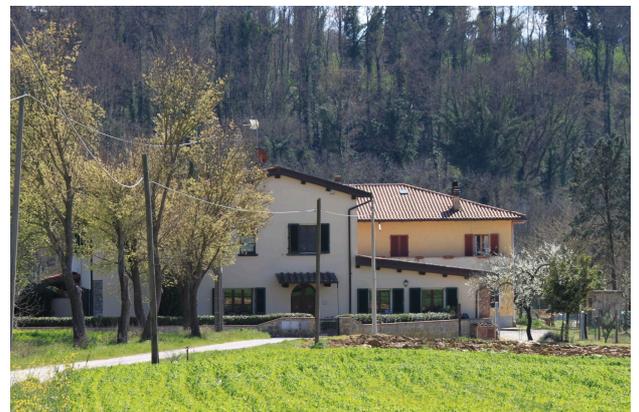
N. Edificio **253** Tav QC_C UTOE 2_Comeana Ambito RU AP1

Località Sacchete Epoca Prebellico Stato Buono

Descrizione Complesso di edifici composto da più immobili su più livelli.
Coperture di tipologia mista a coppi e tegoli.
Gronda in legno e laterizio.
Finitura esterna ad intonaco civile.

Note Ristrutturato di recente. E' presente un terrazzo in muratura.

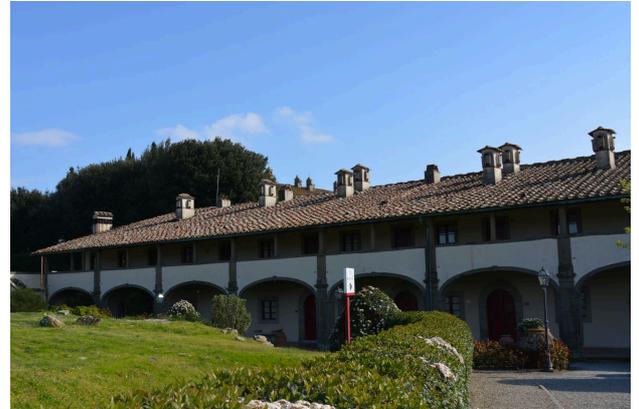
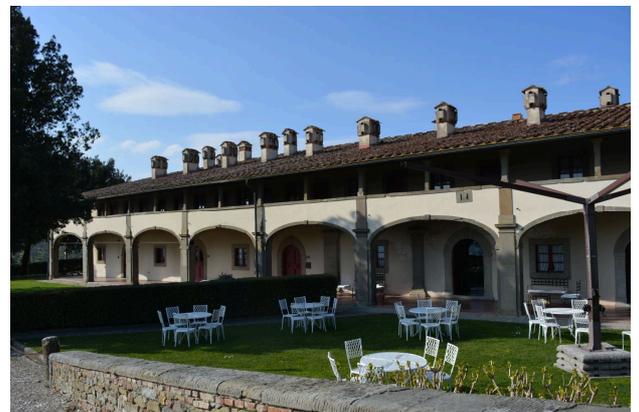
N. Edificio **255** Tav QC_C UTOE 3_Artimino Ambito RU RTe.2

Località Villa di Artimino Epoca Anteriore '900 Stato Buono

Descrizione Villa La Ferdinanda, nel 2013 patrimonio mondiale dell' Unesco.

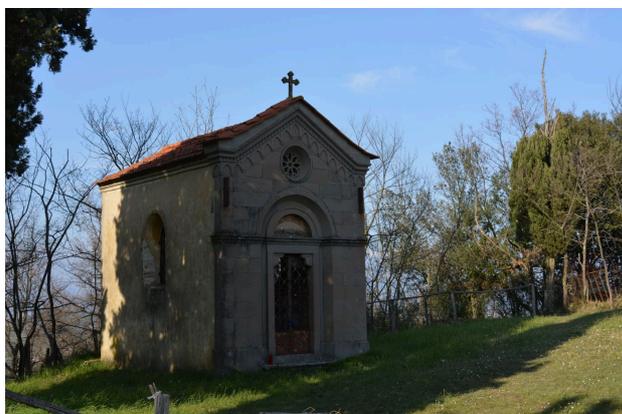
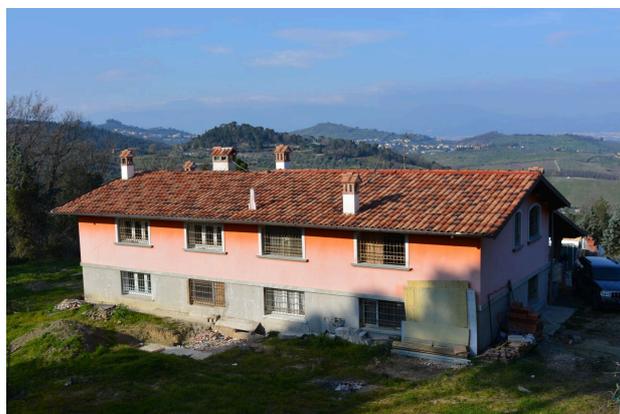
N. Edificio **259** Tav QC_C UTOE 6_Montalbano Ambito RU AA1

Località S. Martino in Campo Epoca Prebellico Stato Buono

Descrizione Edificio composto da più corpi di fabbrica.
Coperture di tipologia mista a coppi e tegoli.
Finitura esterna ad intonaco civile.

Note Ristrutturato di recente. Sono presenti infissi in legno. E' presente una tettoia lunga.

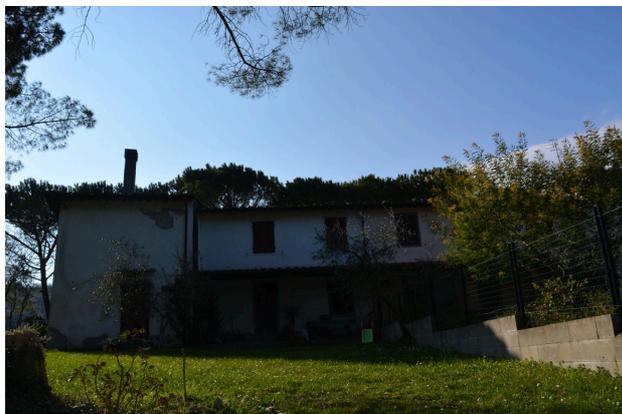
N. Edificio **260** Tav QC_C UTOE 6_Montalbano Ambito RU AA1

Località S. Martino in Campo Epoca Prebellico Stato Buono

Descrizione Edificio composto da un unico corpo di fabbrica su 2 livelli.
Copertura a capanna in coppi e tegoli.
Gronda in legno e laterizio.
Finitura esterna ad intonaco civile.

Note Ristrutturato di recente. Sono presenti portici con copertura in marsigliesi..

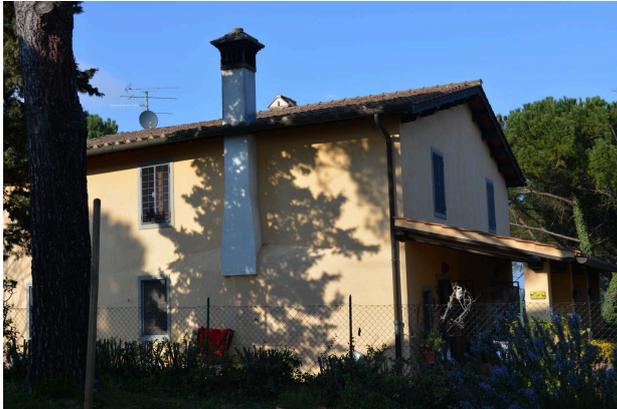
N. Edificio **261** Tav **QC_C** UTOE **6_Montalbano** Ambito RU **AA1**

Località **S. Martino in Campo** Epoca **Prebellico** Stato **Buono**

Descrizione Edificio composto da un unico corpo di fabbrica su 2 livelli.
Coperture di tipologia mista a coppi e tegoli.
Gronda in legno e laterizio.
Finitura esterna a pietra.

Note Da ristrutturare. Sono presenti infissi in legno, alcune finestre sono riquadrate in pietra.

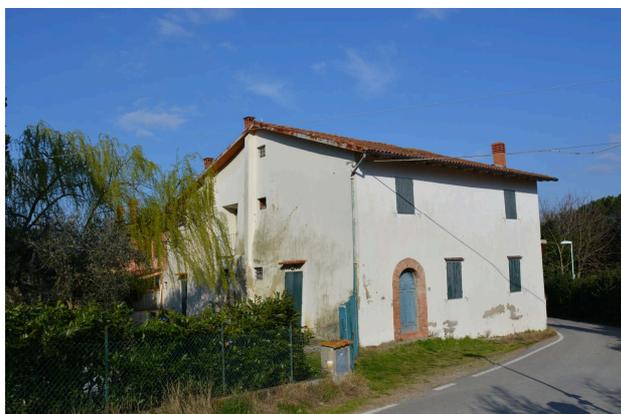
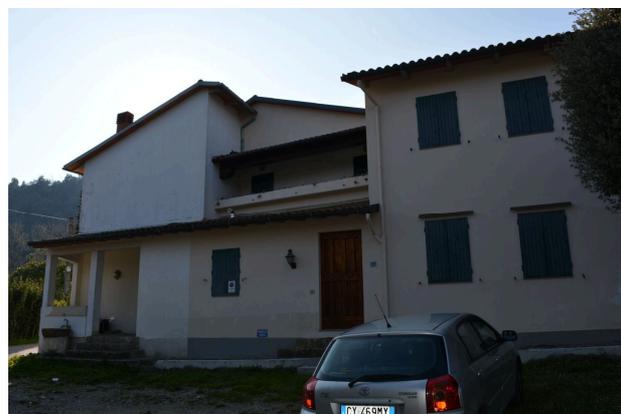
N. Edificio **262** Tav QC_C UTOE 6_Montalbano Ambito RU AA1

Località S. Martino in Campo Epoca Prebellico Stato Buono

Descrizione Edificio composto da più corpi di fabbrica.
Coperture di tipologia mista a coppi e tegoli.
Gronda in calcestruzzo e laterizio.
Finitura esterna ad intonaco civile.

Note Ristrutturato di recente. Sono presenti portelloni in legno.

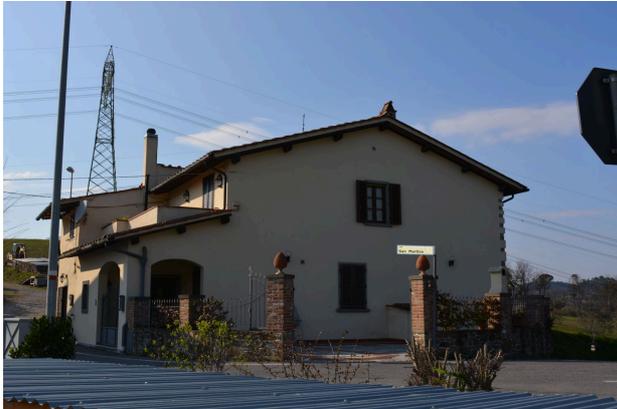
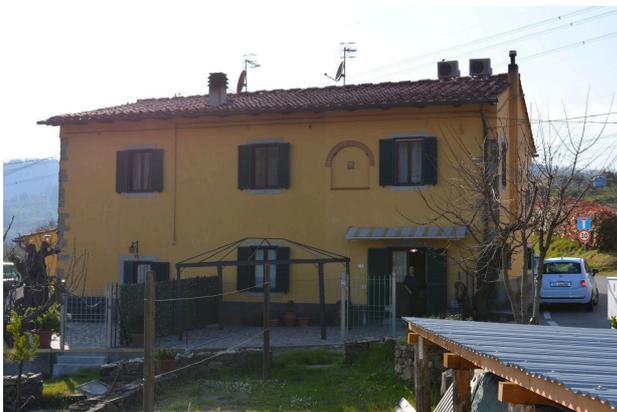
N. Edificio **263** Tav QC_C UTOE 3_Artimino Ambito RU AA1

Località P. La Vergine Epoca Prebellico Stato Buono

Descrizione Complesso di edifici composto da 2 immobili su più piani.
Coperture di tipologia mista a coppi e tegoli.
Gronda in legno e laterizio.
Finitura esterna ad intonaco civile.

Note Ristrutturato di recente. Sono presenti infissi in legno, i davanzali delle finestre sono in pietra.

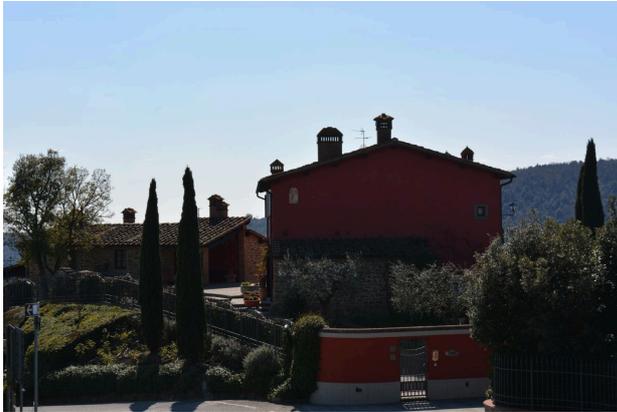
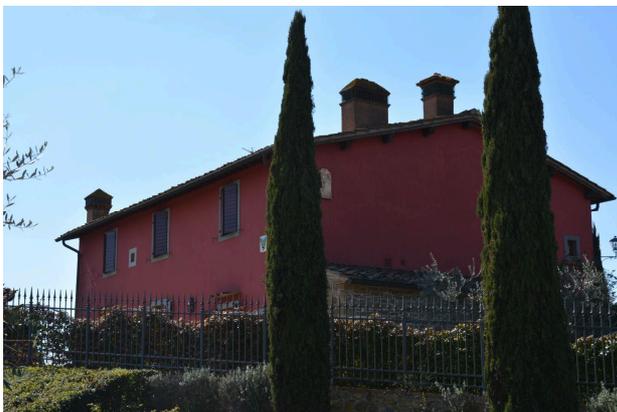
N. Edificio **264** Tav QC_C UTOE 3_Artimino Ambito RU AA1

Località P. Poggiarello Epoca Prebellico Stato Buono

Descrizione Complesso di edifici composto da 2 immobili su più piani.
Copertura a capanna in coppi e tegoli.
Gronda in legno e laterizio.
Finitura esterna ad intonaco civile.

Note Ristrutturato di recente. Sono presenti e portelloni in legno.

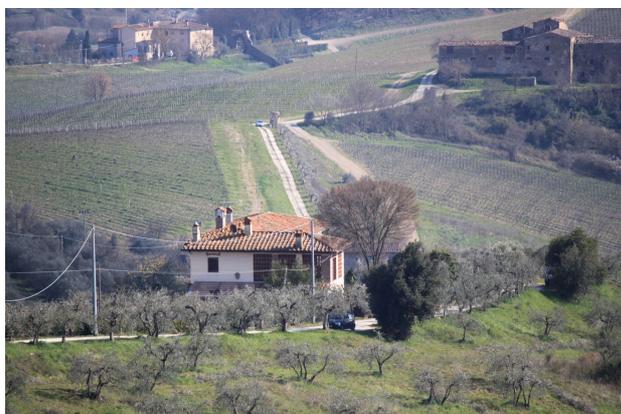
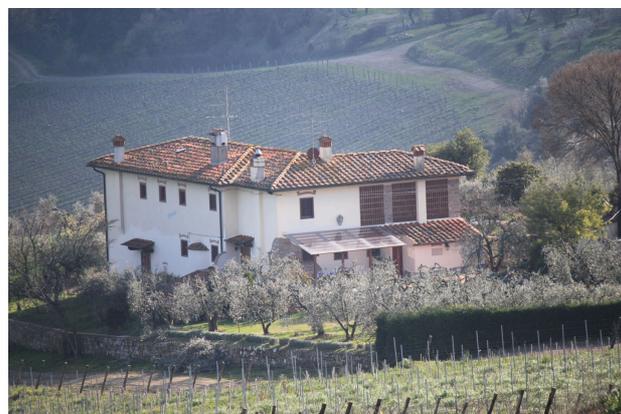
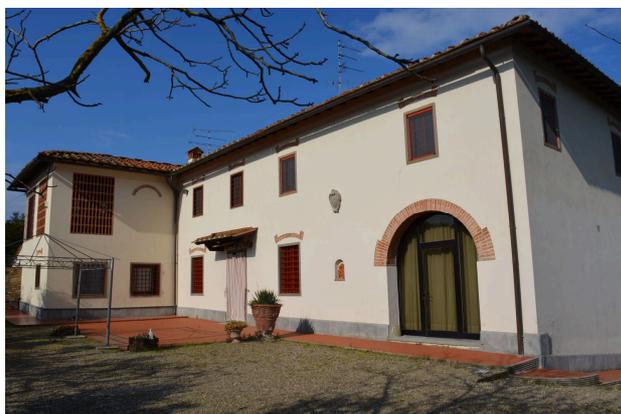
N. Edificio **265** Tav **QC_C** UTOE **3_Artimino** Ambito RU **AA1**

Località **L' Olovo** Epoca **Prebellico** Stato **Buono**

Descrizione Edificio composto da un unico corpo di fabbrica su più piani.
Coperture di tipologia mista a coppi e tegoli.
Finitura esterna ad intonaco civile.

Note Ristrutturato di recente. Sono presenti portici con copertura in coppi e tegoli e metacrilato. Sono presenti pensiline in coppi e tegoli a protezione degli ingressi.

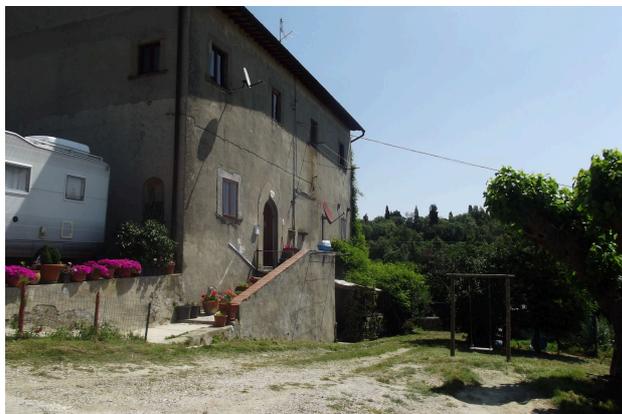
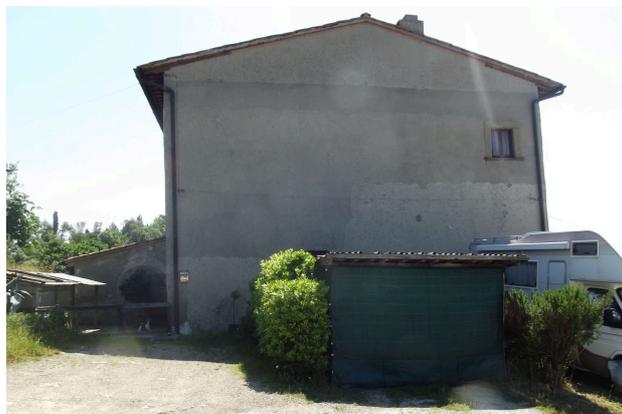
N. Edificio **266** Tav QC_C UTOE 3_Artimino Ambito RU AA3

Località P. Casone Epoca Prebellico Stato Mediocre

Descrizione Complesso di edifici composto da 2 immobili su più piani.
Copertura a capanna in coppi e tegoli.
Gronda in legno e laterizio.
Finitura esterna ad intonaco civile.

Note Sono presenti infissi in legno, i davanzali delle finestre sono in pietra.

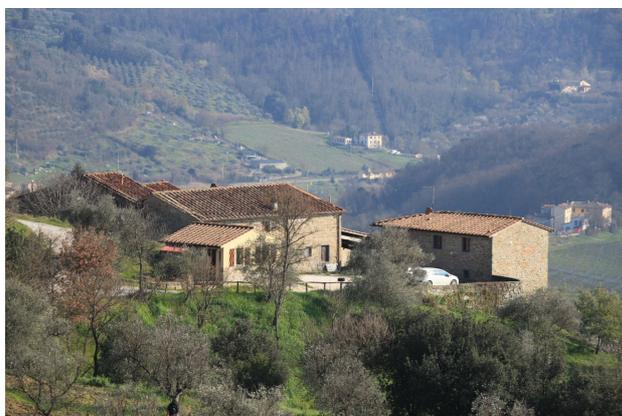
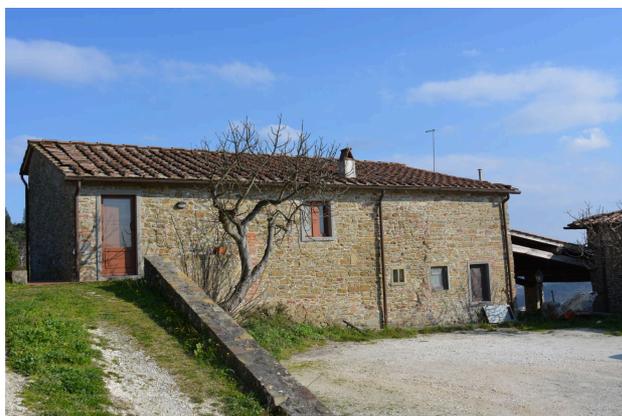
N. Edificio **267** Tav QC_C UTOE 3_Artimino Ambito RU AA3

Località P. Casone Epoca Prebellico Stato Buono

Note Ristrutturato di recente. Sono presenti infissi in legno, le finestre sono riquadrate in pietra.

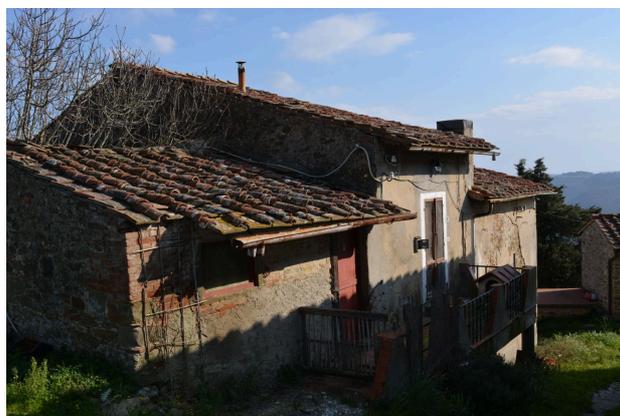
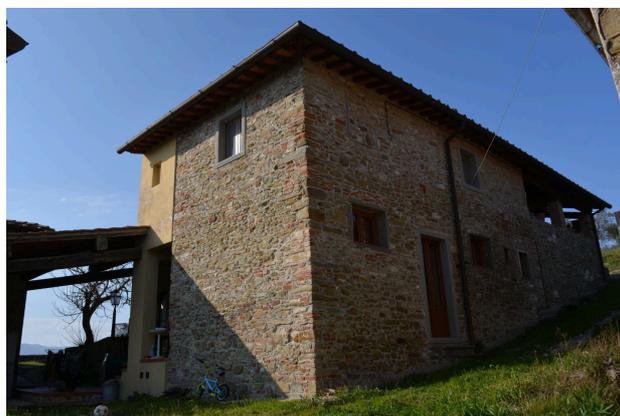
Descrizione Complesso di edifici composto da più immobili su più piani.
Coperture di tipologia mista a coppi e tegoli.
Gronda in legno e laterizio.
Finitura esterna in parte in pietra in parte a intonaco civile.

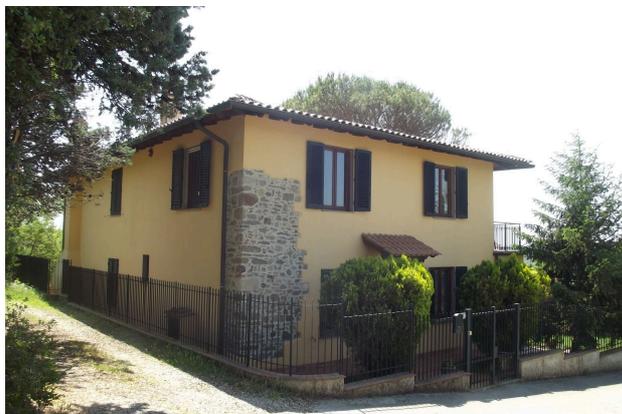
N. Edificio **268** Tav QC_C UTOE 3_Artimino Ambito RU AA3

Località P. Casone Epoca Prebellico Stato Buono

Descrizione Edificio composto da un unico corpo di fabbrica su 2 piani.
Copertura a padiglione in coppi e tegoli.
Gronda in legno e laterizio.
Finitura esterna ad intonaco civile.

Note Ristrutturato di recente. Sono presenti infissi e persiane in legno.
Sono presenti un terrazzo e pensiline in coppi e tegoli a protezione degli ingressi.
In un angolo dell' edificio è stata messa in evidenza la finitura in pietra

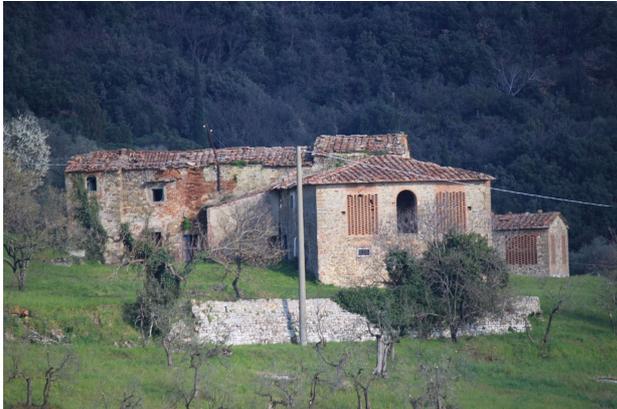
N. Edificio **269** Tav QC_C UTOE 3_Artimino Ambito RU AA3

Località P. Casone Epoca Prebellico Stato Pessimo

Descrizione Complesso di edifici composto da più immobili su più piani.
Coperture di tipologia mista a coppi e tegoli.
Finitura esterna a pietra.

Note Da ristrutturare. In alcuni edifici si nota l' assenza delle coperture.

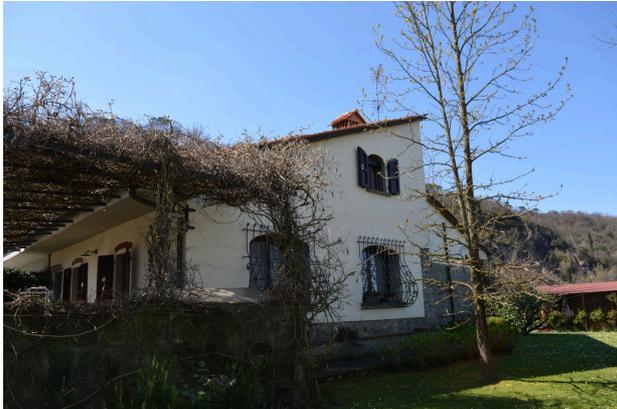
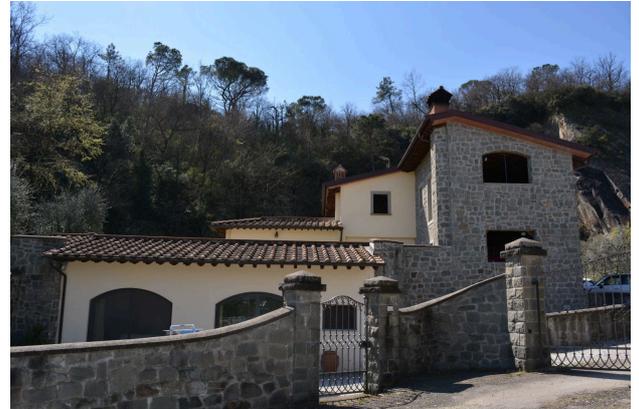
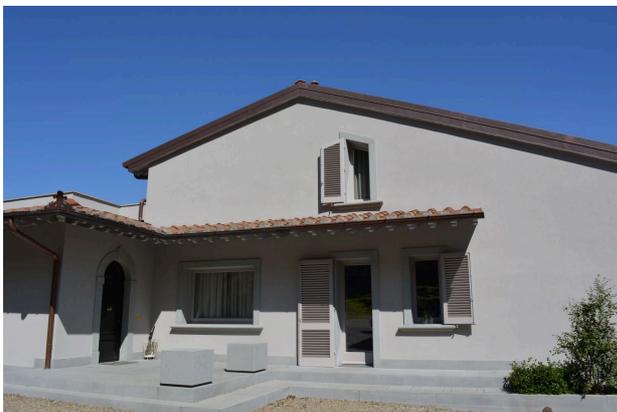
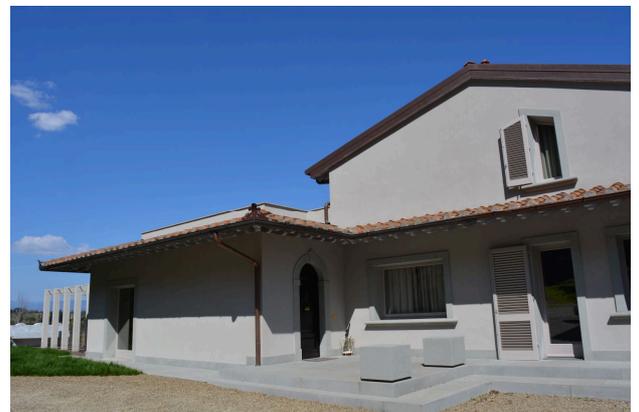
N. Edificio **270** Tav **QC_C** UTOE **3_Artimino** Ambito RU **AA3**

Località **Cave della Gonfolina** Epoca **Prebellico** Stato **Buono**

Descrizione Complesso di edifici composto da più immobili.
Coperture di tipologia mista a coppi e tegoli.
Gronda in legno e laterizio.
Finitura esterna in parte in pietra in parte a intonaco civile.

Note Ristrutturato di recente. Sono presenti portelloni in legno. Le parti intonacate e parte degli infissi sono di colore bianco.

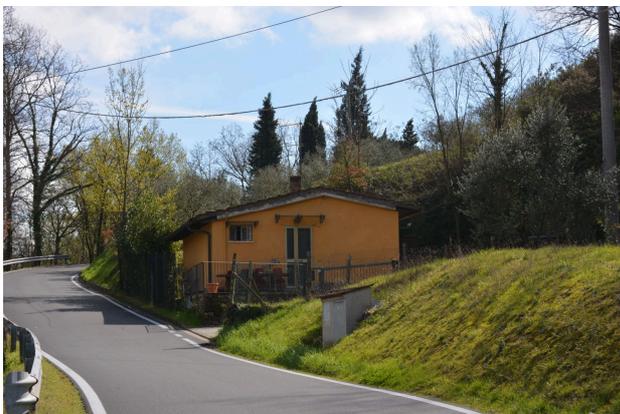
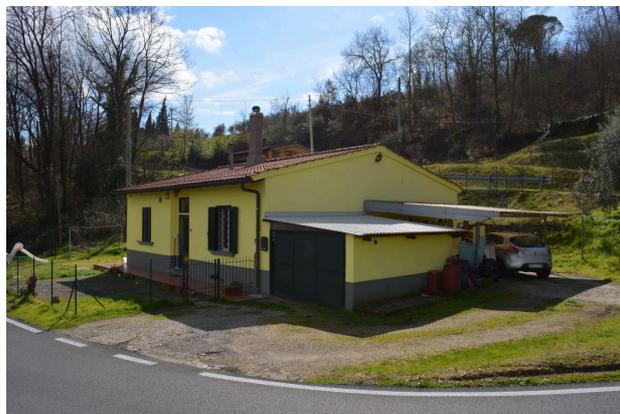
N. Edificio **271** Tav QC_C UTOE 3_Artimino Ambito RU AA1

Località Grumaggio Epoca Prebellico Stato Buono

Descrizione Complesso di edifici composto da 2 immobili.
Copertura a capanna in marsigliesi.
Gronda in legno e laterizio.
Finitura esterna ad intonaco civile.

Note Ristrutturato di recente. Tinteggiatura di colore giallo e giallo limone. Sono presenti infissi in legno e alluminio e pensiline in ferro e metacrilato a protezione degli ingressi.

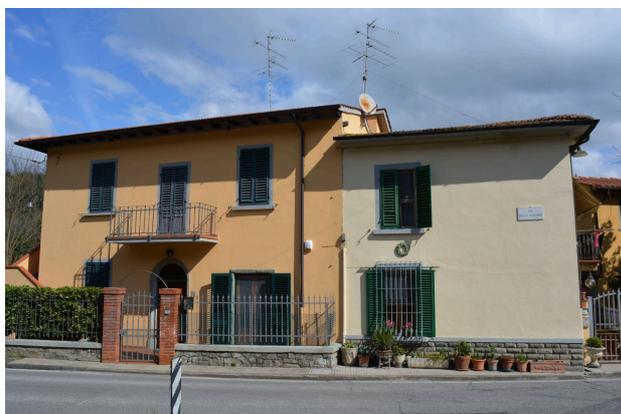
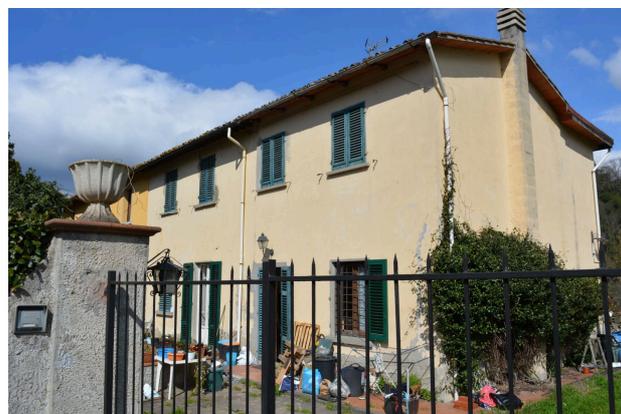
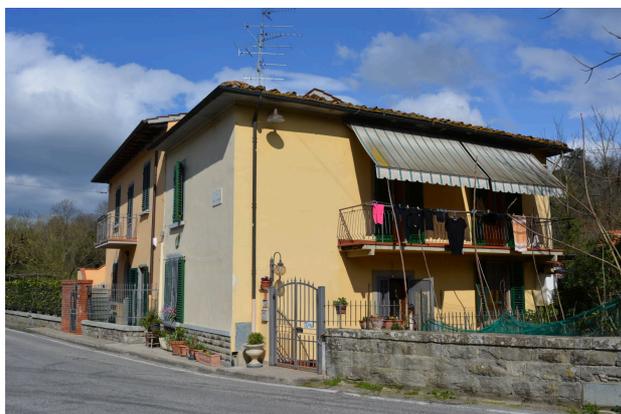
N. Edificio **272** Tav QC_C UTOE 3_Artimino Ambito RU AP2

Località Grumaggio Epoca Prebellico Stato Buono

Descrizione Complesso di edifici composto da 2 immobili su due piani.
Coperture di tipologia mista a coppi e tegoli.
Gronde in parte il legno e laterizio, in parte in calcestruzzo.
Finitura esterna ad intonaco civile.

Note Ristrutturato di recente. Sono presenti infissi e persiane in legno. Sono presenti terrazzi.

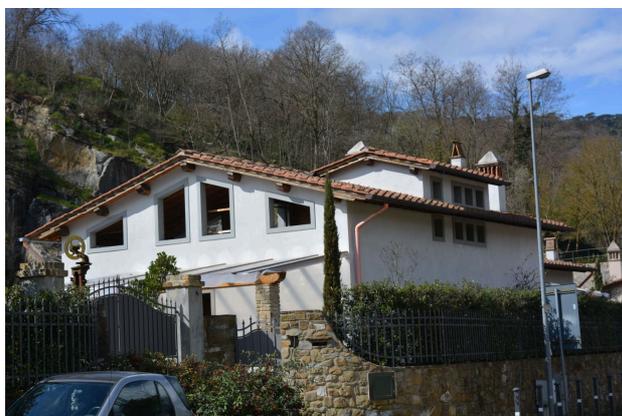
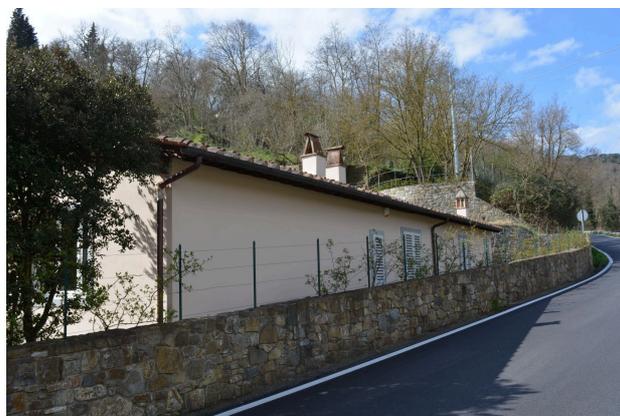
N. Edificio **273** Tav QC_C UTOE 3_Artimino Ambito RU AA1

Località Grumaggio Epoca Prebellico Stato Buono

Note Ristrutturato di recente e in via di ristrutturazione. Sono presenti infissi in legno

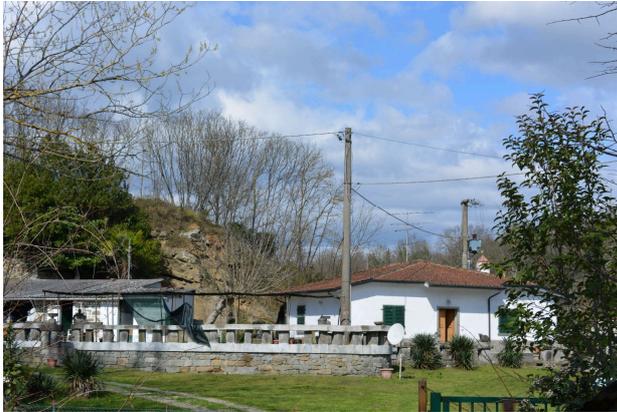
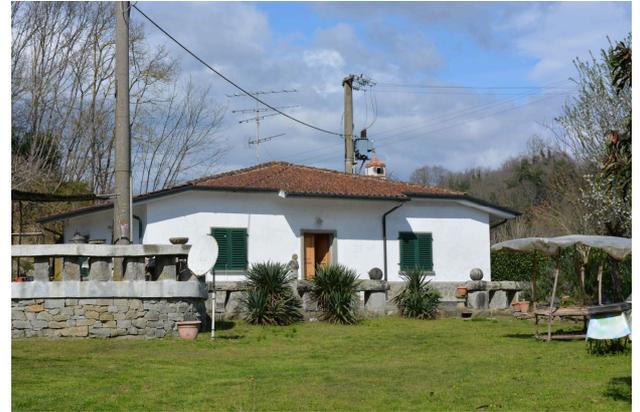
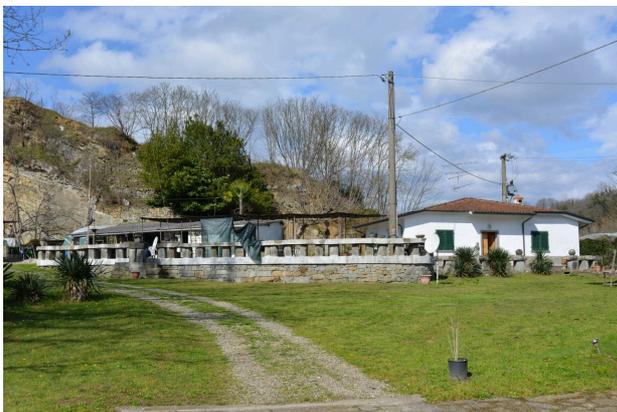
N. Edificio **274** Tav **QC_C** UTOE **3_Artimino** Ambito RU **AA1**

Località **Grumaggio** Epoca **Prebellico** Stato **Buono**

Note Ristrutturato di recente. Sono presenti persiane in legno di colore verde e un portoncino in legno.
