COMUNE DI CARMIGNANO

REGOLAMENTO URBANISTICO
VARIANTE APPROVATA CON D.C.C. N. 41 DEL 24/07/2017

QUADRO CONOSCITIVO DEL TERRITORIO APERTO

CENSIMENTO EDIFICI

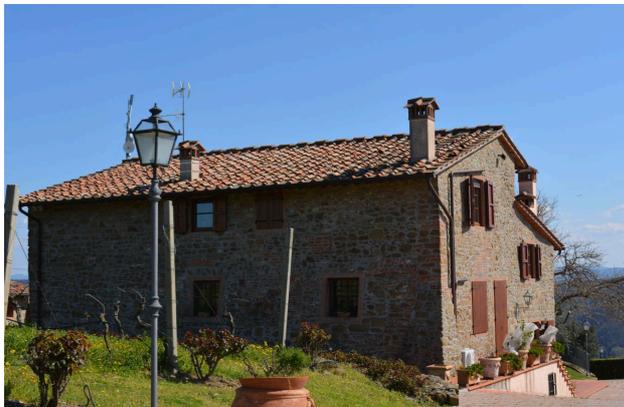
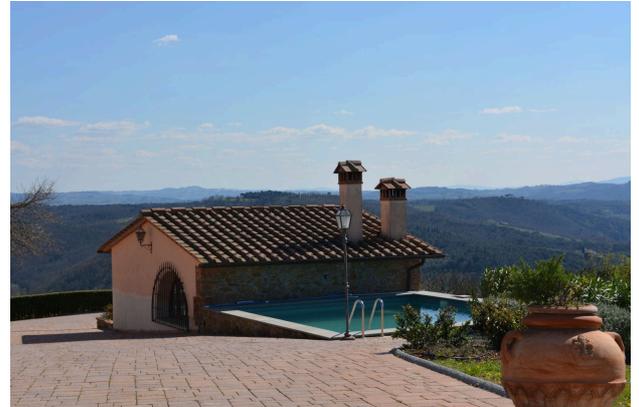
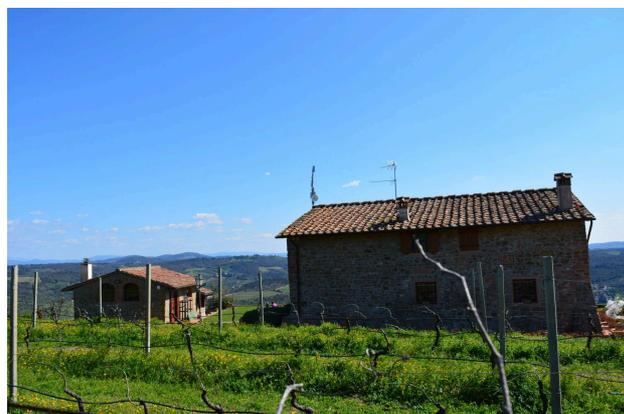
N. Edificio **279** Tav QC_C UTOE 3_Artimino Ambito RU AA1

Località Il Casino Epoca Primi del '900 Stato Buono

Descrizione Complesso di edifici composto da 2 immobili dei quali uno a due piani.
Copertura a capanna e a falda unica in coppi e tegoli.
Gronda in legno e laterizio.
Finitura esterna in parte in pietra in parte a intonaco civile.

Note Ristrutturato di recente. Sono presenti infissi e portelloni in legno. Le finestre sono riquadrate in mattoni.

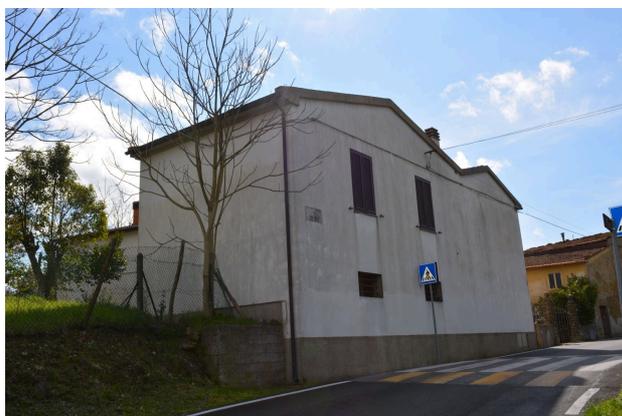
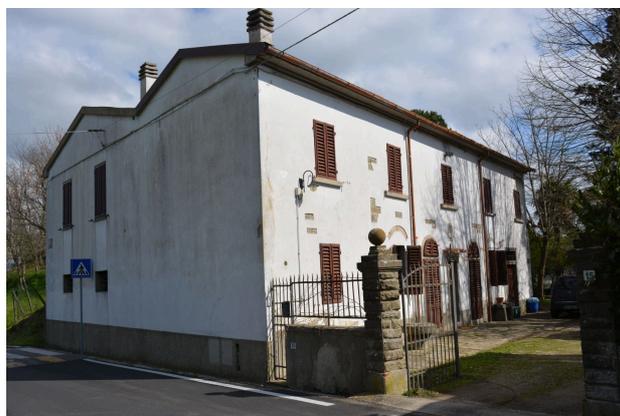
N. Edificio **280** Tav QC_C UTOE 3_Artimino Ambito RU AA1

Località Grumaggio Epoca Postbellico Stato Buono

Descrizione Edificio composto da due corpi di fabbrica su due piani.
Copertura a capanna in coppi e tegoli.
Finitura esterna ad intonaco civile.

Note Tinteggiatura di colore bianco.
Sono presenti infissi in legno.

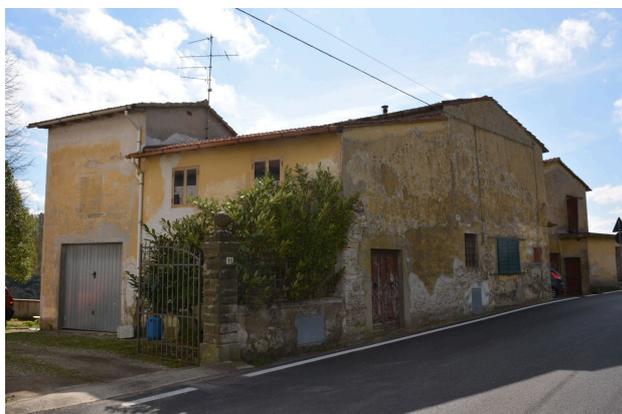
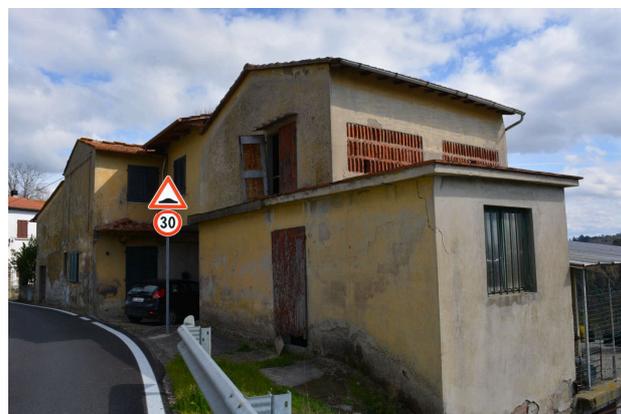
N. Edificio **281** Tav QC_C UTOE 3_Artimino Ambito RU AA1

Località Grumaggio Epoca Postbellico Stato Mediocre

Descrizione Edificio composto da più corpi di fabbrica su più livelli.
Copertura a capanna in coppi e tegoli e struttura in legno.
Finitura esterna ad intonaco civile.

Note L'edificio presenta delle superfetazioni fuori contesto.
Sono presenti infissi e portelloni in legno.

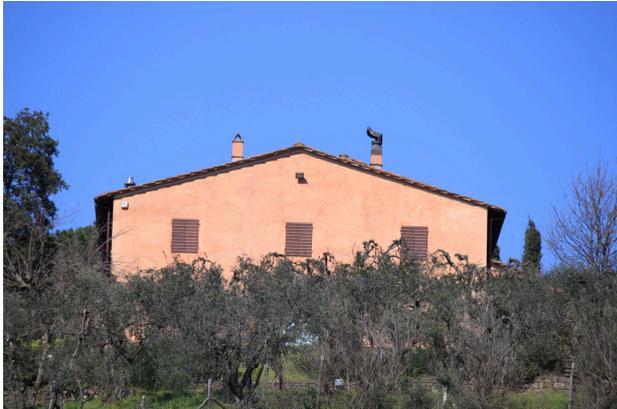
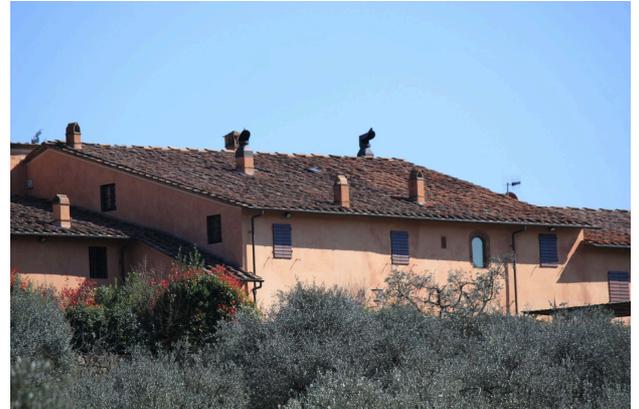
N. Edificio **282** Tav QC_C UTOE 3_Artimino Ambito RU AA1

Località Podere Vezzano Epoca Anteriore '900 Stato Buono

Descrizione Immobile di notevoli dimensioni composto da più corpi di fabbrica su più livelli. Copertura a capanna in coppi e tegoli e struttura in legno. Finitura esterna ad intonaco civile.

Note La proprietà, al momento del sopralluogo, non è risultata accessibile. Sono presenti infissi e portelloni in legno.

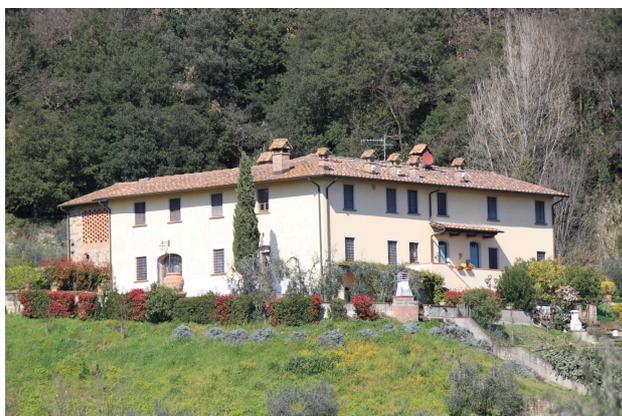
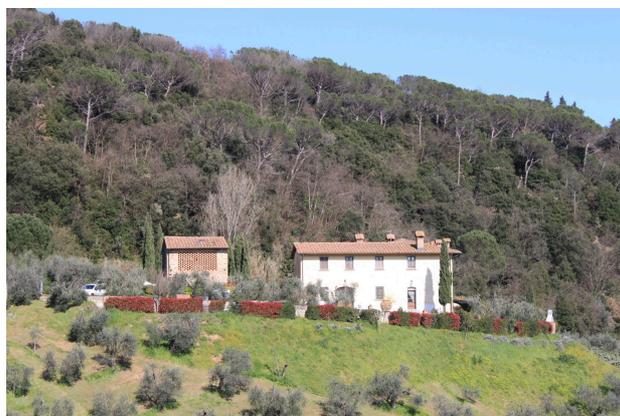
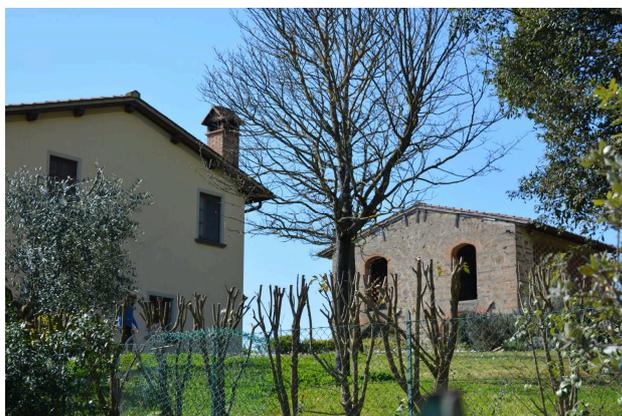
N. Edificio **283** Tav QC_C UTOE 3_Artimino Ambito RU AA1

Località Podere Orto Epoca Anteriore '900 Stato Buono

Descrizione Complesso composto da un edificio principale con forma ad L su due piani con copertura a capanna in coppi e tegoli e struttura in legno. Finitura esterna ad intonaco civile.
Un annesso su due piani con copertura a capanna in coppi e tegoli e finitura esterna a pietra.

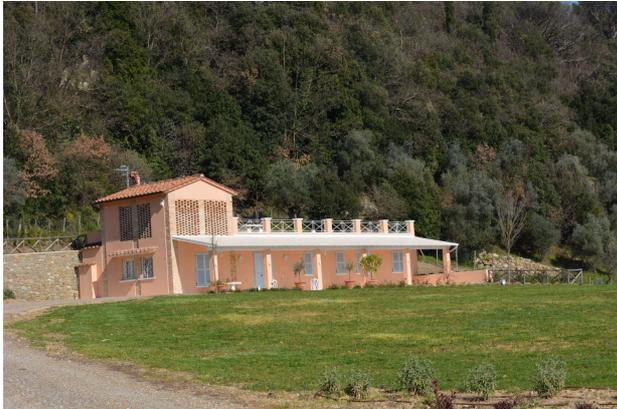
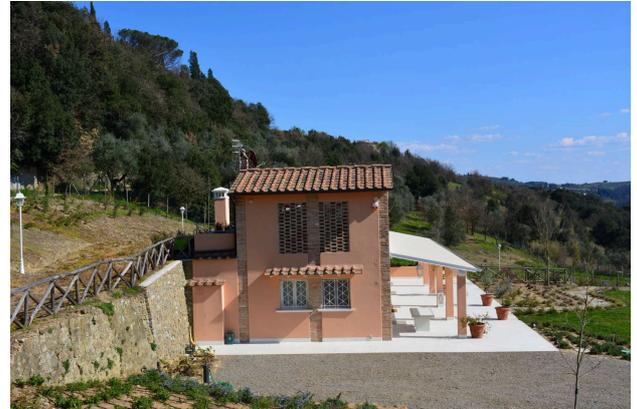
N. Edificio **284** Tav QC_C UTOE 3_Artimino Ambito RU AA1

Località Podere Orto Epoca Recente Stato Buono

Descrizione Ex annesso su due piani con copertura a capanna in coppi e tegoli, oltre volume aggiunto su unico livello con copertura a terrazza.
Finitura esterna ad intonaco civile con porzioni mantenute a laterizio.

Note Ristrutturato ed ampliato di recente.
Ampio porticato fuori contesto.
Pensiline in coppi e tegoli a protezione degli infissi.
Immobile parzialmente controterra.

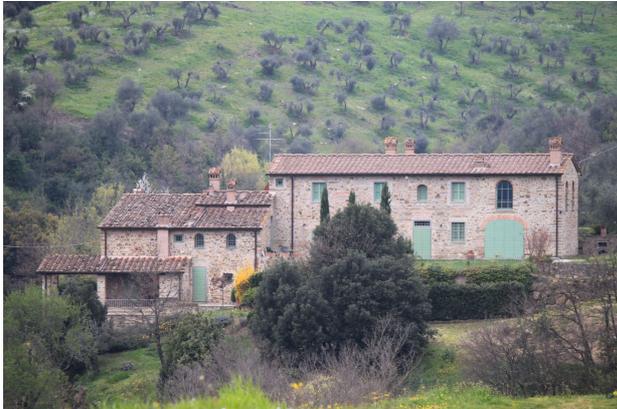
N. Edificio **285** Tav QC_C UTOE 3_Artimino Ambito RU AT.2

Località Rio della Ragnaia Epoca Primi del '900 Stato Buono

Descrizione Edificio composto da più corpi di fabbrica su due piani.
Copertura a capanna in coppi e tegoli e struttura in legno.
Finitura esterna a pietra.

Note La proprietà, al momento del sopralluogo, non è risultata accessibile.
Ristrutturazione recente e filologicamente adeguata.

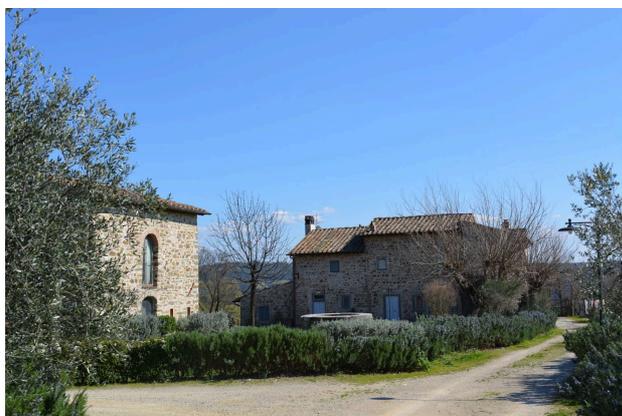
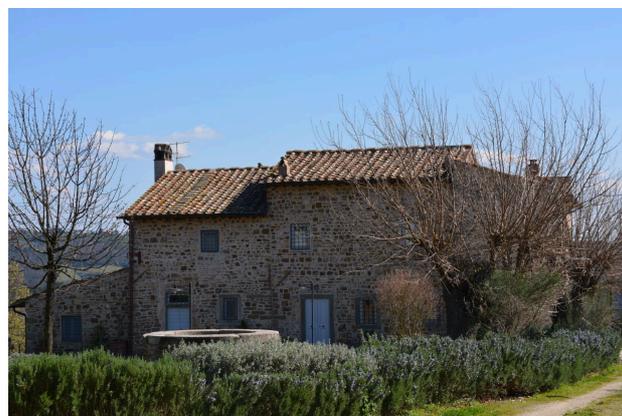
N. Edificio **286** Tav QC_C UTOE 3_Artimino Ambito RU AA1

Località Podere Ronzano Epoca Primi del '900 Stato Buono

Descrizione Complesso di edifici composto da 2 immobili su più livelli, edificio principale e annesso.
Copertura a capanna in cotti e tegoli e struttura in legno.
Finitura esterna a pietra.

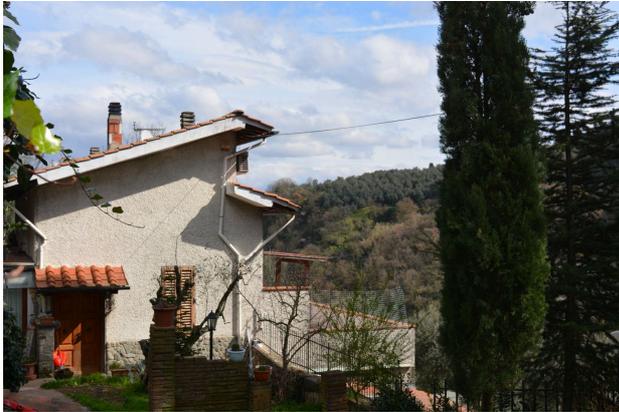
N. Edificio **287** Tav QC_C UTOE 3_Artimino Ambito RU AA1

Località Poggio alla Malva Epoca Postbellico Stato Buono

Descrizione Edificio composto da un unico corpo di fabbrica su più livelli oltre annessi.
Copertura a falde in coppi e tegoli.
Finitura esterna ad intonaco civile.

Note L'edificio presenta delle superfetazioni fuori contesto.

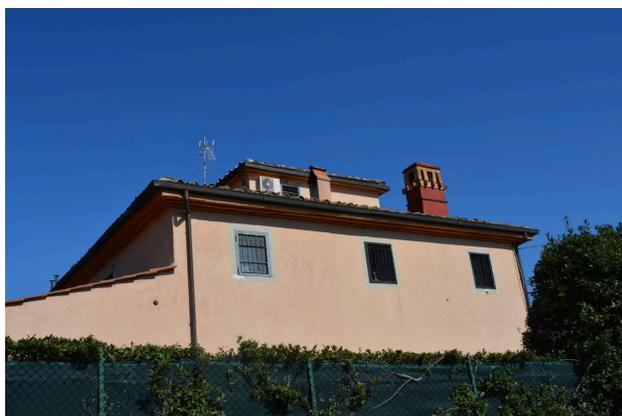
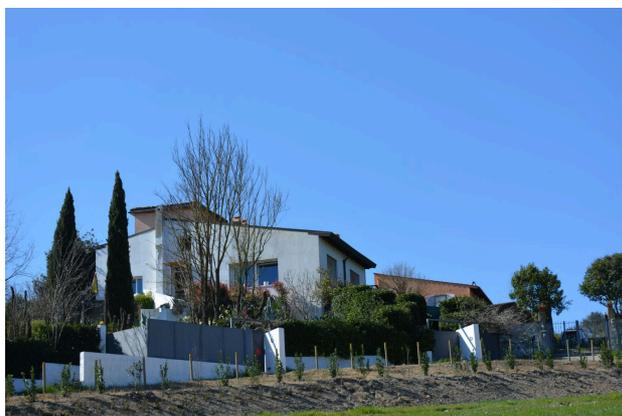
Note L'edificio secondario presenta una ristrutturazione non corretta con infissi in alluminio.

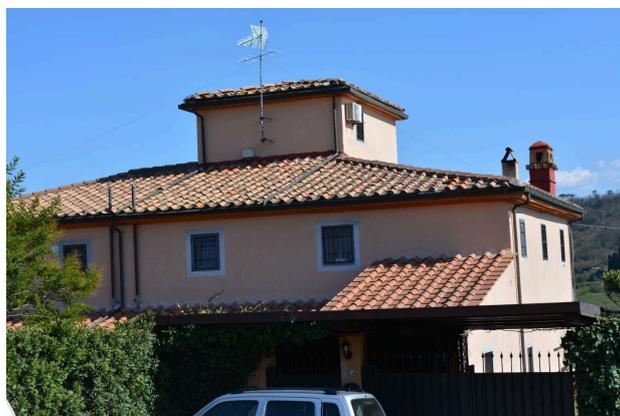
N. Edificio **289** Tav QC_C UTOE 3_Artimino Ambito RU AA1

Località Pian di Camaioni Epoca Primi del '900 Stato Buono

Descrizione Complesso di edifici composto da 2 immobili.
L'edificio principale su due piani più torretta presenta copertura a padiglione in coppi e tegoli e gronda in laterizio. Finitura esterna ad intonaco civile.
L'edificio secondario su più livelli con copertura a falde e finitura esterna ad intonaco civile.

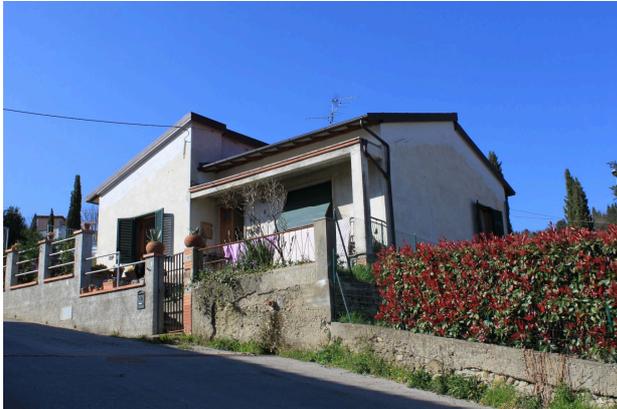
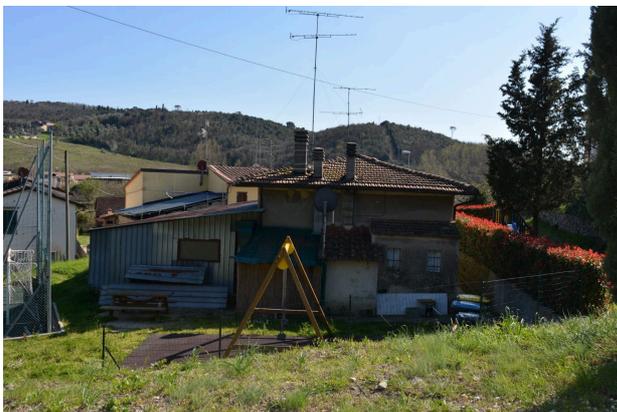
N. Edificio **290** Tav QC_C UTOE 3_Artimino Ambito RU AA1

Località Pian di Camaioni Epoca Recente Stato Mediocre

Descrizione Complesso di edifici composto da 2 immobili.
Coperture di tipologia miste a coppi e tegoli e marsigliesi.
Finitura esterna ad intonaco civile.

Note L'edificio ad est presenta delle superfetazioni fuori contesto.
Presenza di infissi con avvolgibili.

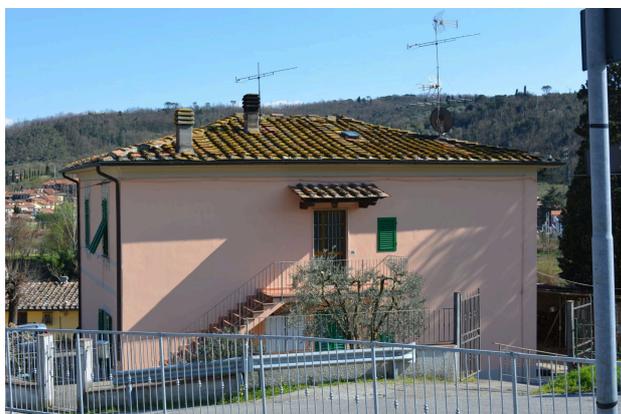
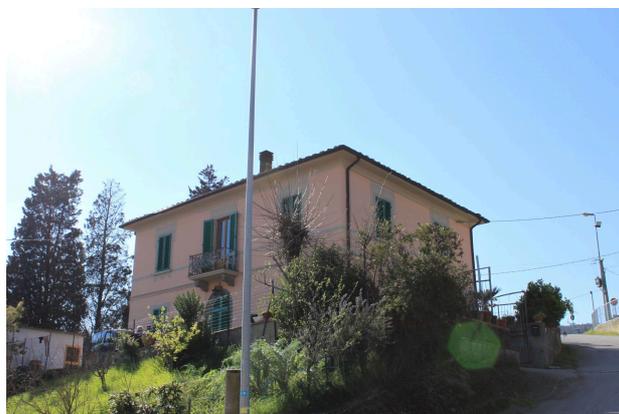
N. Edificio **291** Tav QC_C UTOE 3_Artimino Ambito RU AA1

Località Pian di Camaioni Epoca Postbellico Stato Buono

Descrizione Edificio composto da un unico corpo di fabbrica.
Copertura a padiglione in coppi e tegoli.
Finitura esterna ad intonaco civile.

Note Gronda in calcestruzzo armato.
Sono presenti infissi in legno.

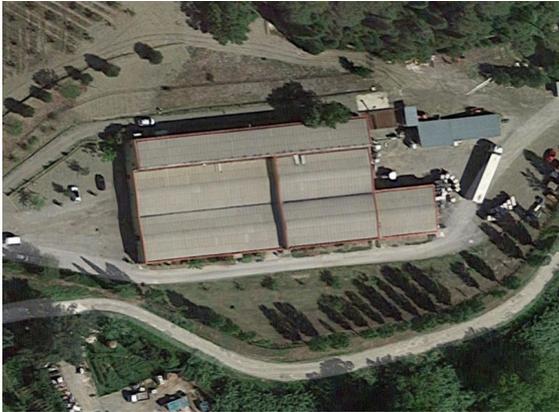
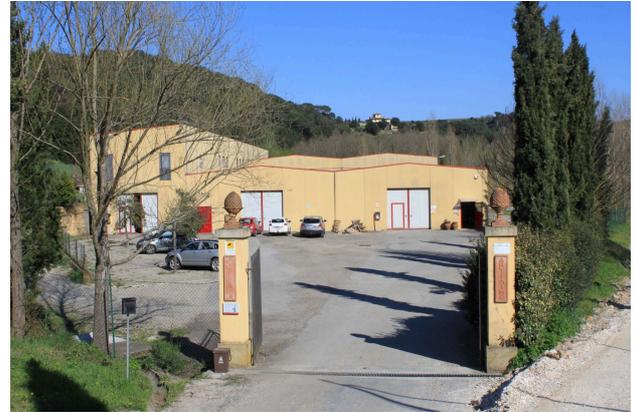
N. Edificio **293** Tav QC_C UTOE 3_Artimino Ambito RU AA1

Località Pian di Camaioni Epoca Recente Stato Buono

Descrizione Edificio produttivo.

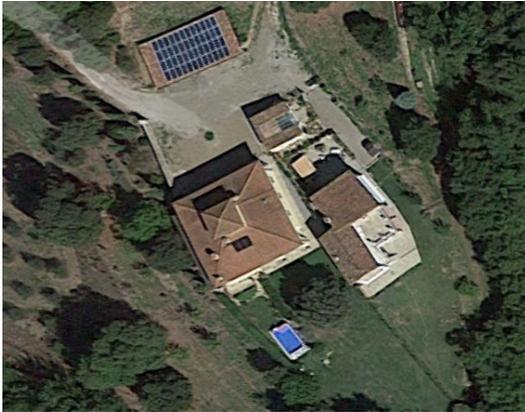
N. Edificio **294** Tav QC_C UTOE 3_Artimino Ambito RU AA1

Località Podere Ronzanello Epoca Primi del '900 Stato Buono

Note La proprietà, al momento del sopralluogo, non è risultata accessibile.

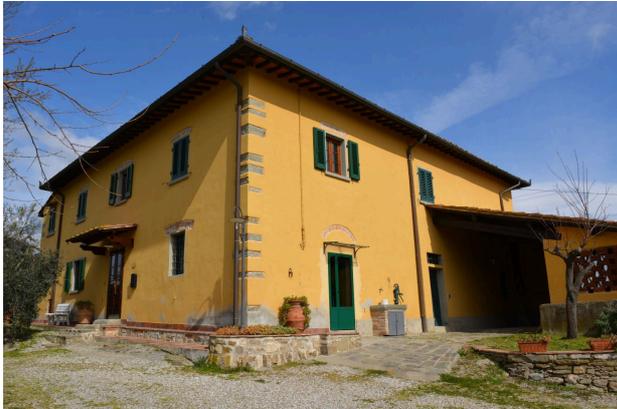
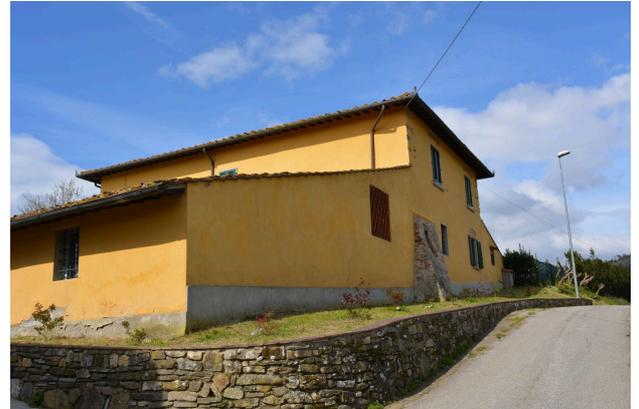
Note L'immobile presenta pietre d'angolo in evidenza ed infissi in legno.
Pensilina in coppi e tegoli a protezione dell'ingresso.

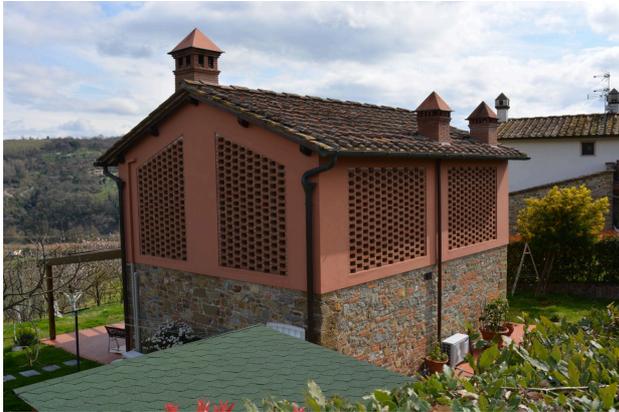
Note Ristrutturato di recente.
Pergolato in legno.

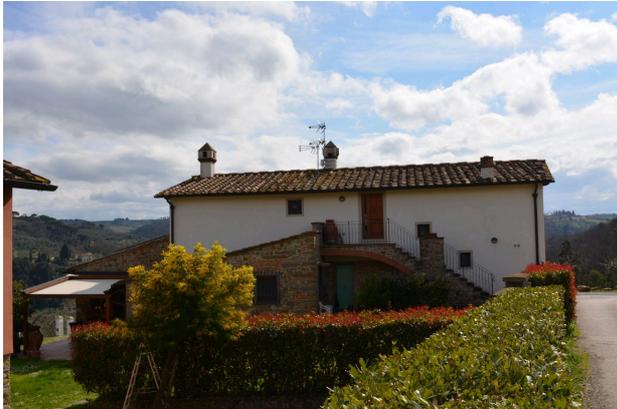
Note Ristrutturato di recente.
Tinteggiatura di colore bianco.
L'edificio presenta delle superfetazioni fuori contesto.

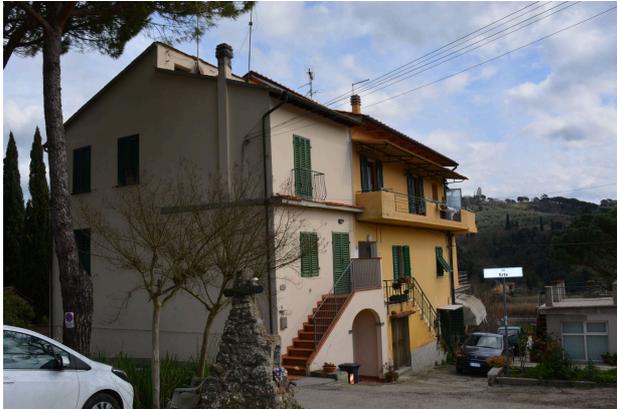
Note L'edificio presenta delle superfetazioni fuori contesto.

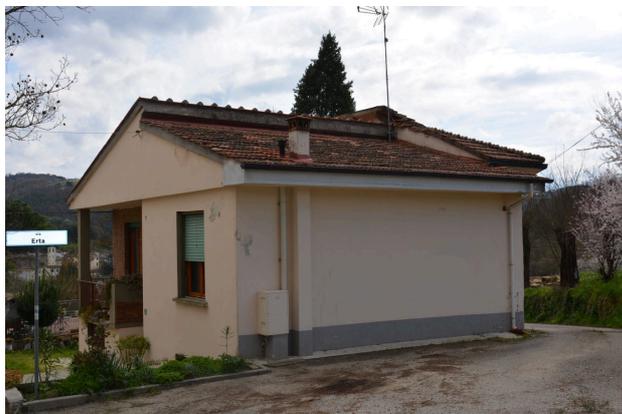
Note Ristrutturazione non corretta, presenta infissi con avvolgibili.

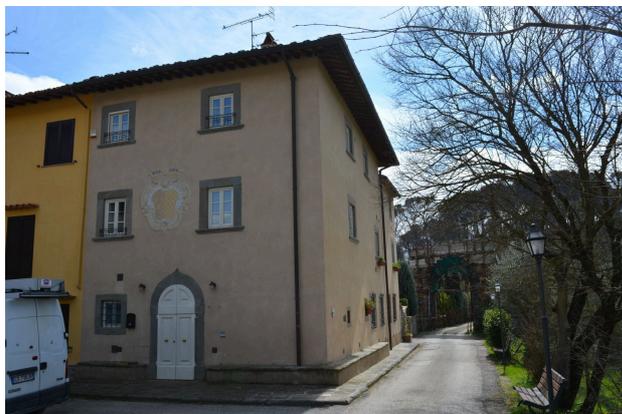
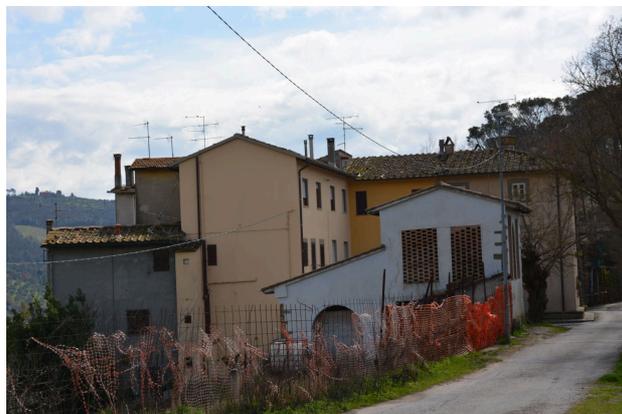
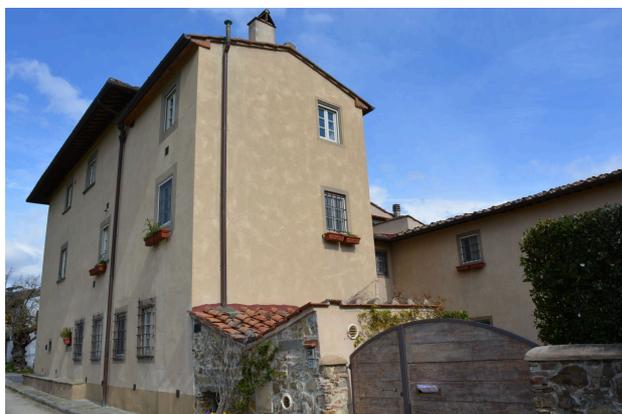
Note Negli edifici secondari sono presenti superfetazioni fuori contesto ed infissi con avvolgibili.
L'annesso è in ristrutturazione.
Complesso adiacente i resti delle mura del Barco Mediceo.

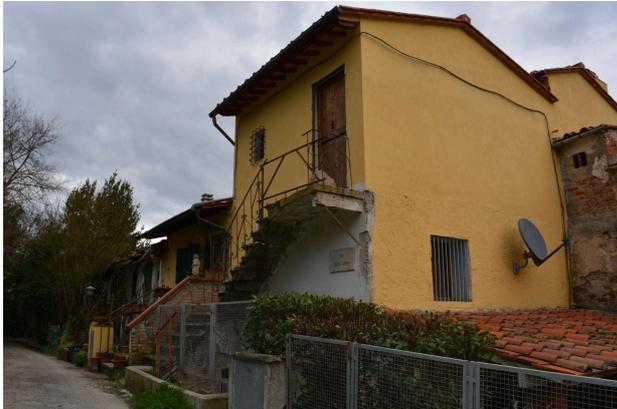
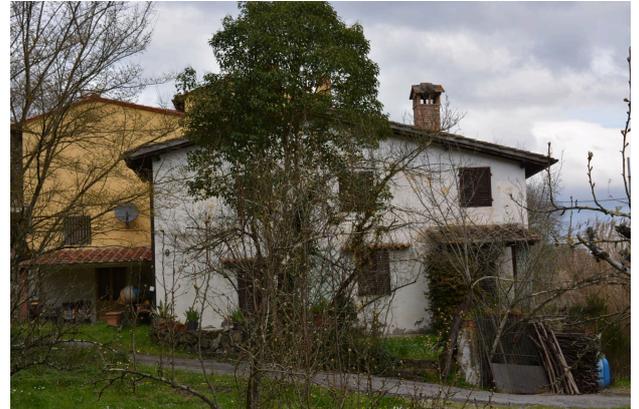
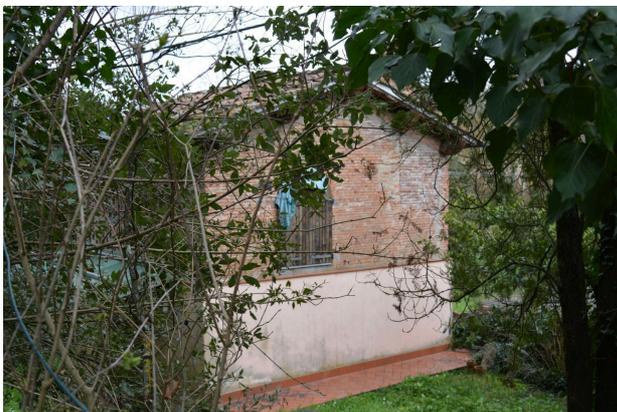
N. Edificio **302** Tav QC_C UTOE 3_Artimino Ambito RU AA1

Località La Fornace Epoca Postbellico Stato Mediocre

Descrizione Edificio composto da più corpi di fabbrica su più livelli oltre annesso.
Copertura a capanna in coppi e tegoli e struttura in legno.
Finitura esterna ad intonaco civile.

Note L'edificio presenta delle superfetazioni fuori contesto.

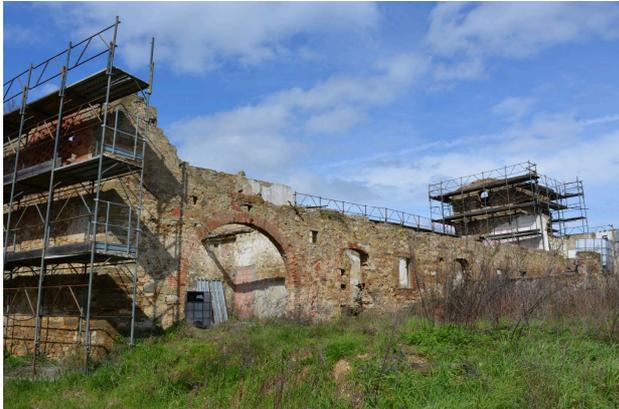
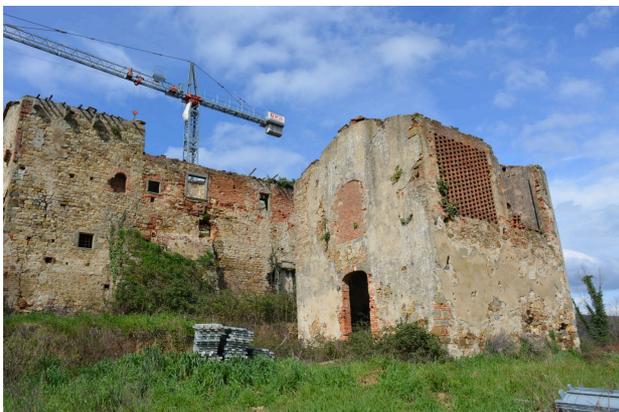
N. Edificio **303** Tav QC_C UTOE 3_Artimino Ambito RU AA1

Località Podere La Pineta Epoca Anteriore '900 Stato Pessimo

Descrizione Complesso di edifici di notevole dimensione composto da 3 immobili su due e tre piani.
Coperture non presenti.
Finitura esterna a pietra.

Note In ristrutturazione, cantiere in stato di abbandono.

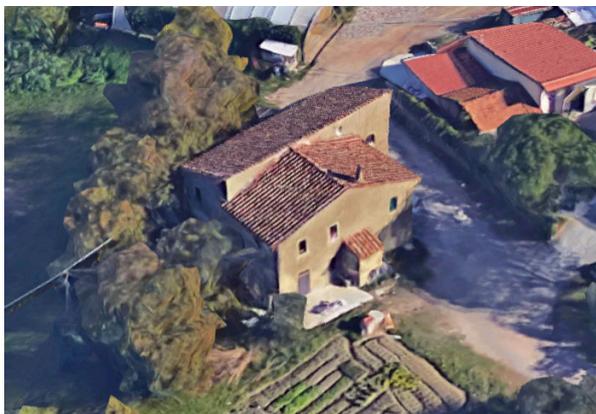
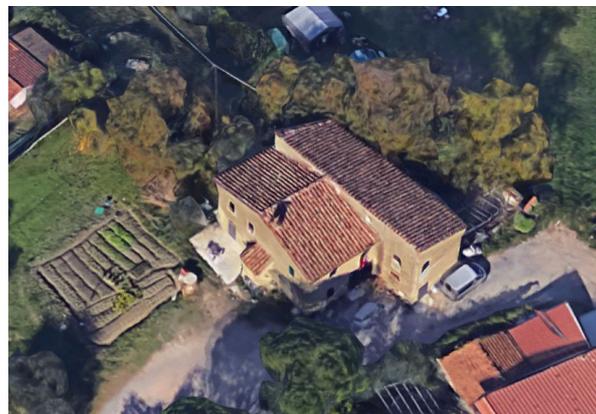
N. Edificio **304**

Stato Mediocre

Descrizione Edificio composto da più corpi di fabbrica su due piani.
Copertura a capanna in coppi e tegoli.
Finitura esterna ad intonaco civile.

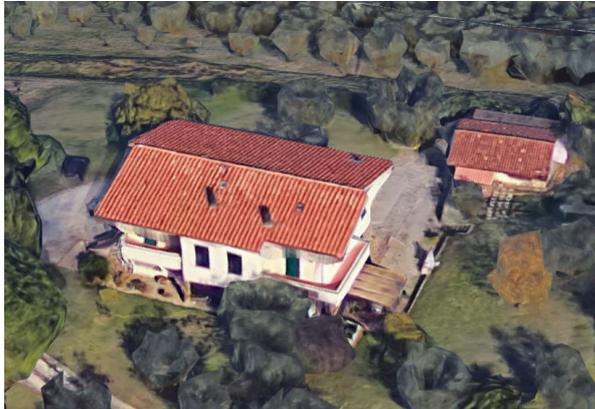
N. Edificio **305** Tav QC_D UTOE 5_Carmignano Ambito RU AA3

Località Podere Casale di Sotto Epoca Recente Stato Buono

Descrizione Edificio composto da più corpi di fabbrica su due piani oltre locali accessori.
Copertura a capanna in coppi e tegoli.
Finitura esterna ad intonaco civile.

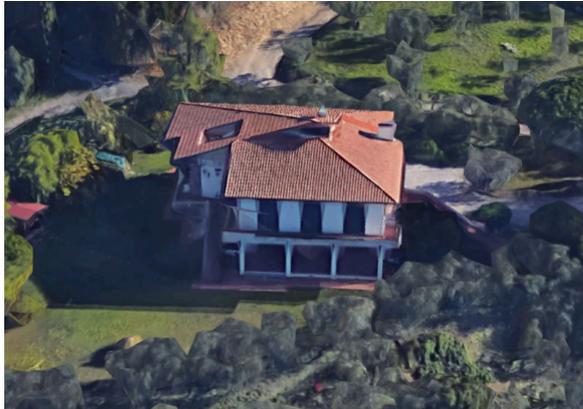
N. Edificio **307** Tav QC_D UTOE 5_Carmignano Ambito RU AA3

Località Podere Casale di Sotto Epoca Recente Stato Buono

Descrizione Edificio composto da più corpi di fabbrica su due piani.
Copertura a falde in coppi e tegoli.
Finitura esterna ad intonaco civile.

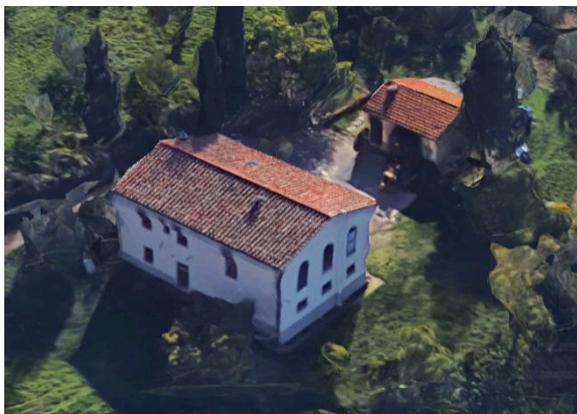
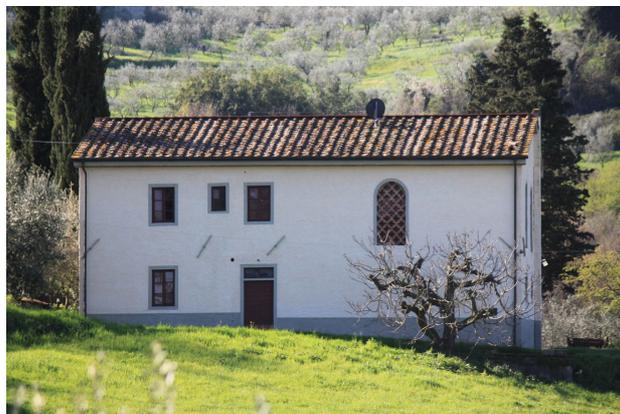
N. Edificio **308** Tav QC_D UTOE 5_Carmignano Ambito RU AA3

Località Gualcin Epoca Prebellico Stato Buono

Descrizione Edificio composto da un unico corpo di fabbrica su due piani oltre annesso.
Copertura a capanna in coppi e tegoli.
Finitura esterna ad intonaco spruzzato.

Note Apparentemente ristrutturato di recente.

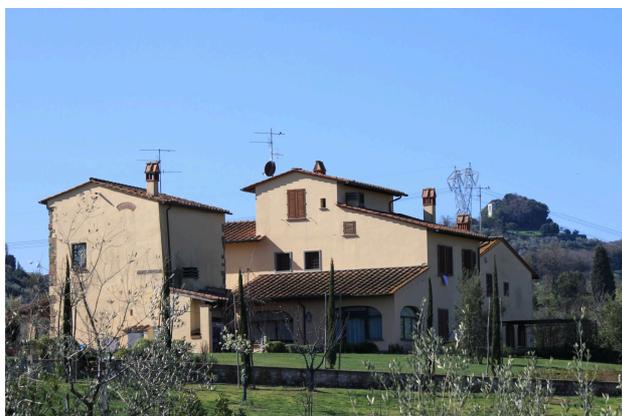
N. Edificio **309** Tav QC_D UTOE 5_Carmignano Ambito RU AA3

Località Casale Epoca Primi del '900 Stato Buono

Descrizione Complesso di edifici composto da 4 immobili ad uno e due piani.
Copertura a capanna in coppi e tegoli e struttura in legno.
Finitura esterna ad intonaco civile.

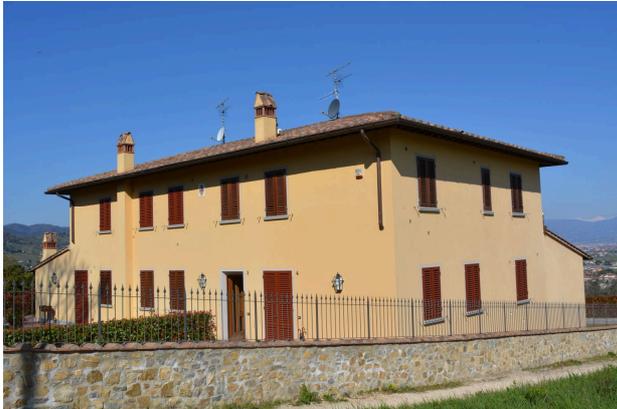
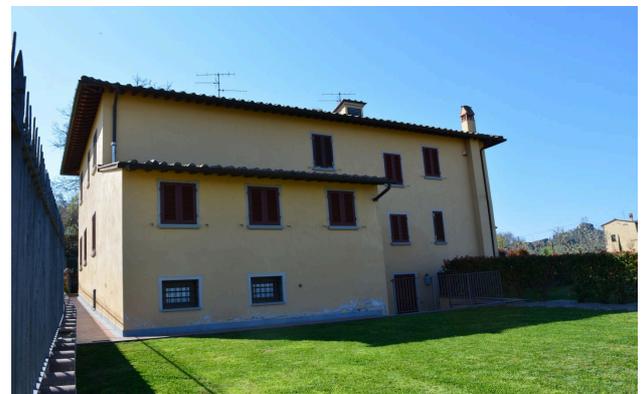
N. Edificio **310** Tav QC_D UTOE 5_Carmignano Ambito RU AA3

Località Podere Casale di Sopra Epoca Postbellico Stato Buono

Descrizione Edificio composto da un unico corpo di fabbrica.
Copertura a padiglione in coppi e tegoli e struttura in legno.
Finitura esterna ad intonaco civile.

Note Sono presenti infissi in legno.
L'edificio presenta delle superfetazioni fuori contesto.
Apparentemente ristrutturato di recente.

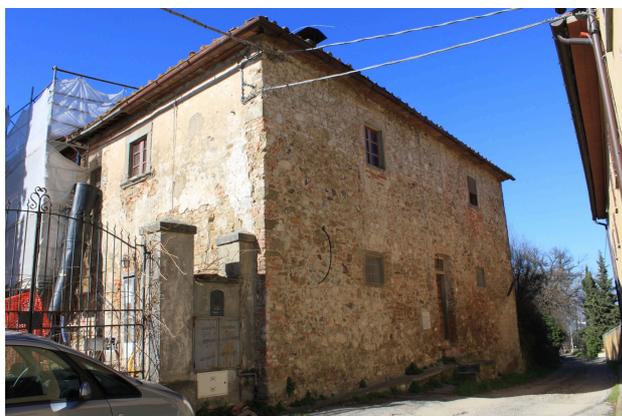
Note In parte in ristrutturazione.
Gronda in legno e laterizio.
Alcune finestre sono riquadrate in pietra.
L'edificio presenta delle superfetazioni fuori contesto.

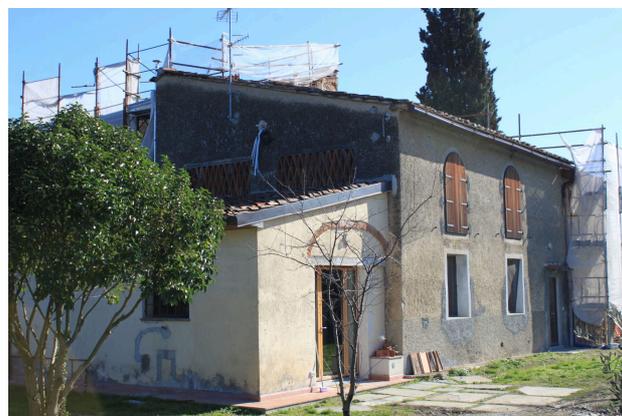
N. Edificio **312** Tav QC_D UTOE 5_Carmignano Ambito RU AA3

Località Le Croci Epoca Primi del '900 Stato Buono

Descrizione Edificio composto da un unico corpo di fabbrica su due piani.
Coperture di tipologia miste a coppi e tegoli con struttura in legno.
Finitura esterna in pietra (intonaco mancante) e porzioni ad intonaco spruzzato.

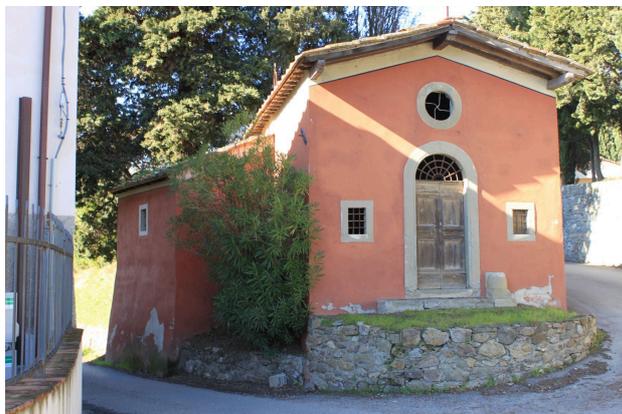
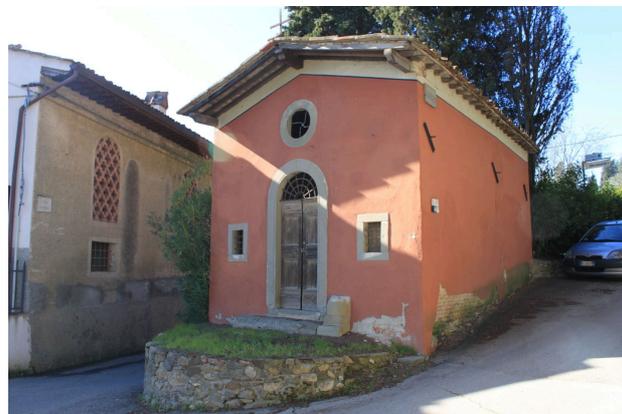
N. Edificio **313** Tav QC_D UTOE 5_Carmignano Ambito RU AA3

Località Le Croci Epoca Anteriore '900 Stato Mediocre

Descrizione Oratorio della vergine e della Santa Croce.
Edificio composto da più corpi di fabbrica su un unico livello.
Copertura a capanna in coppi e tegoli e struttura in legno.
Finitura esterna ad intonaco civile.

Note L'edificio appare non utilizzato.

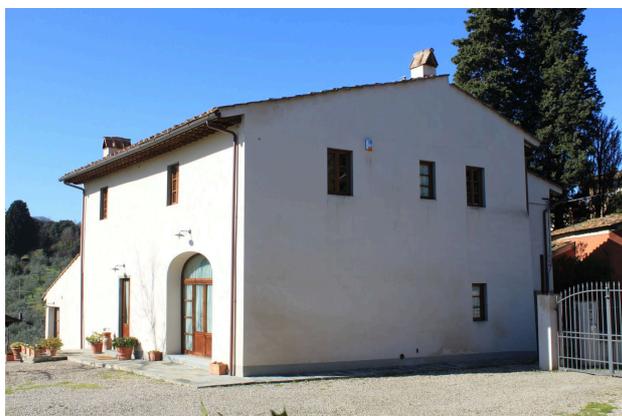
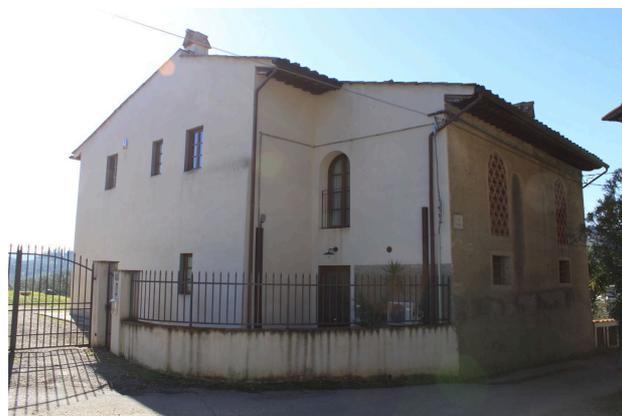
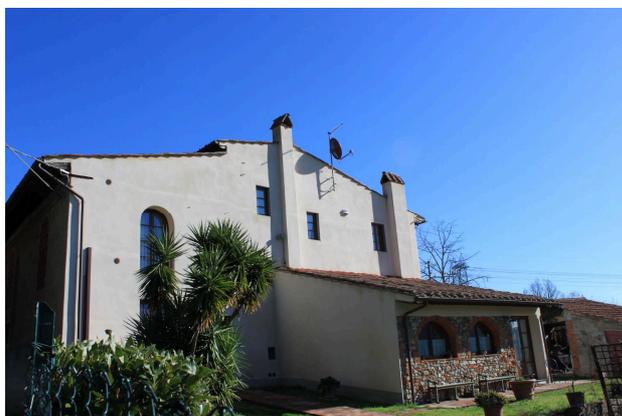
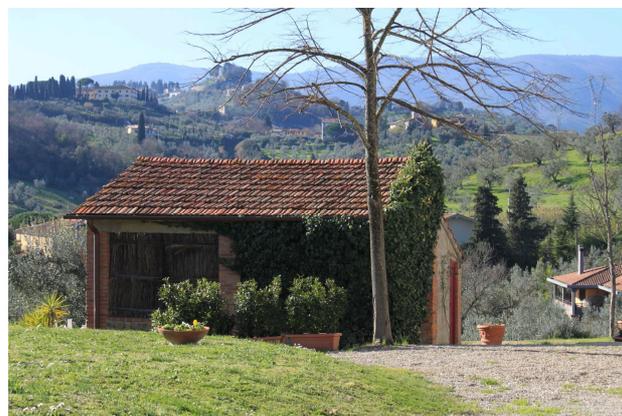
N. Edificio **314** Tav QC_D UTOE 5_Carmignano Ambito RU AA3

Località Le Croci Epoca Postbellico Stato Buono

Descrizione Edificio composto da più corpi di fabbrica su due piani oltre annesso.
Copertura a capanna in coppi e tegoli e struttura in legno.
Finitura esterna ad intonaco civile.

Note Tinteggiatura di colore bianco.
Sono presenti infissi in legno.
L'edificio presenta delle superfetazioni fuori contesto.

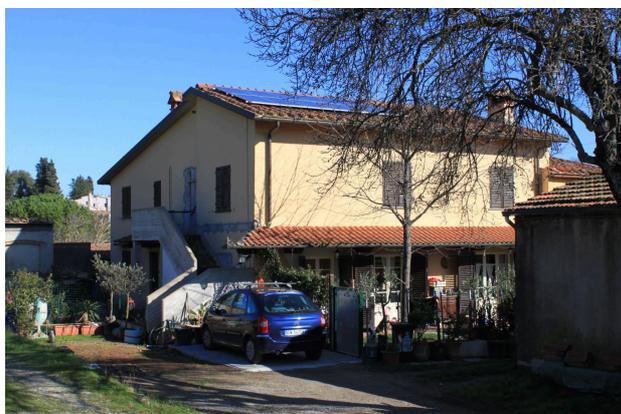
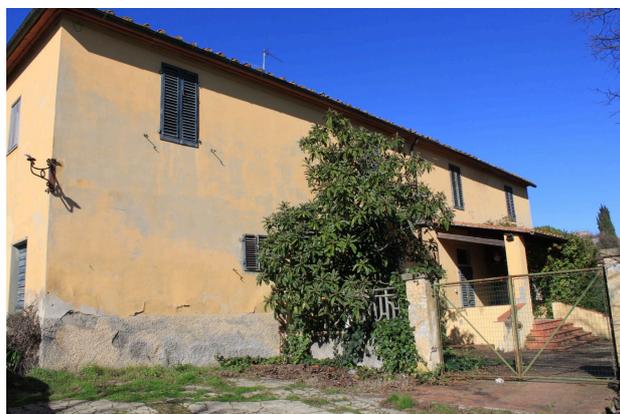
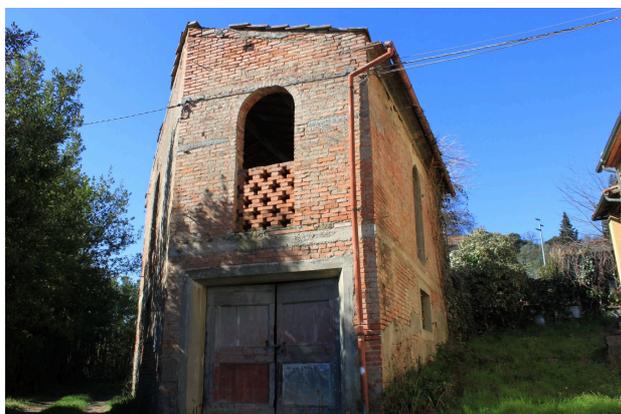
Note L'annesso si presenta in laterizio allo stato grezzo in stato di conservazione mediocre.

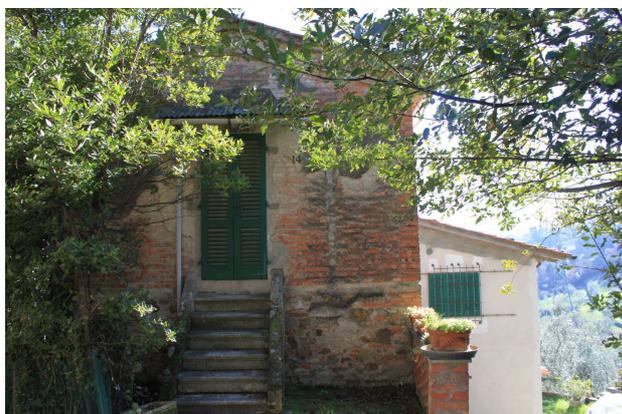
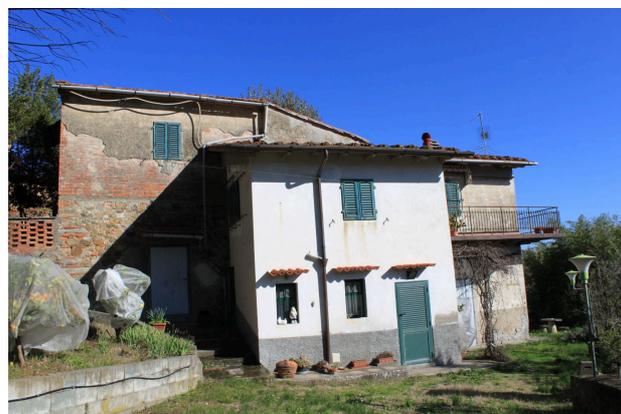
Note L'edificio presenta delle superfetazioni fuori contesto.

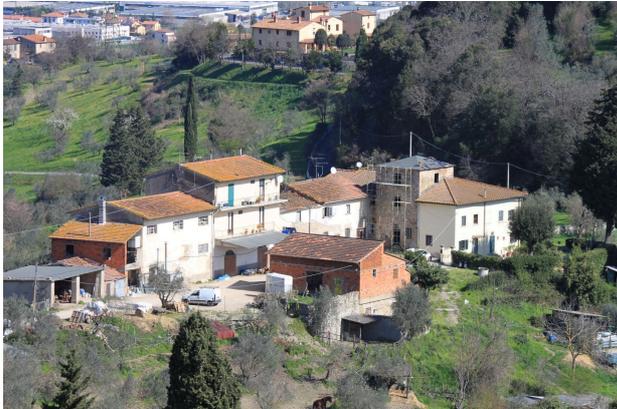
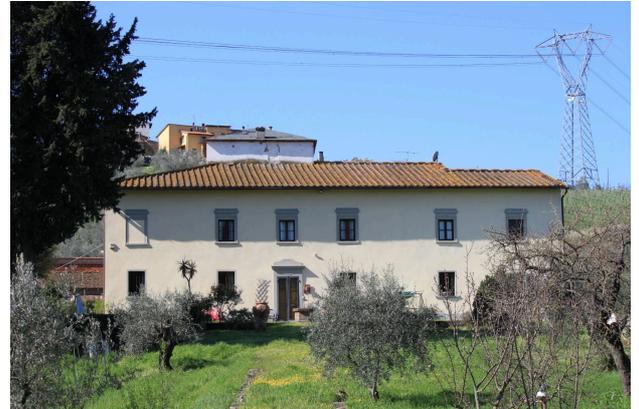
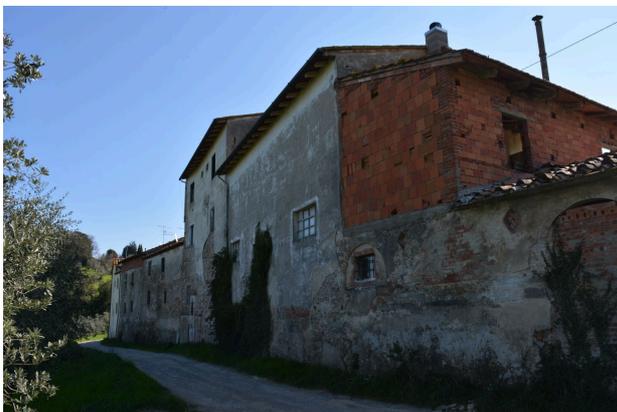
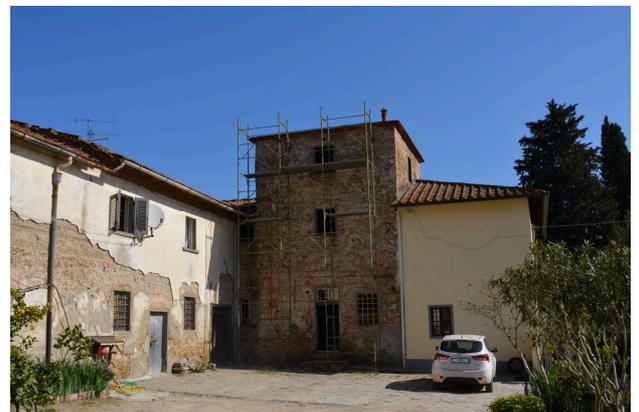
Note In parte in ristrutturazione.
Lo stato di manutenzione della villa è buono.
E' presente un annesso in laterizio allo stato grezzo.

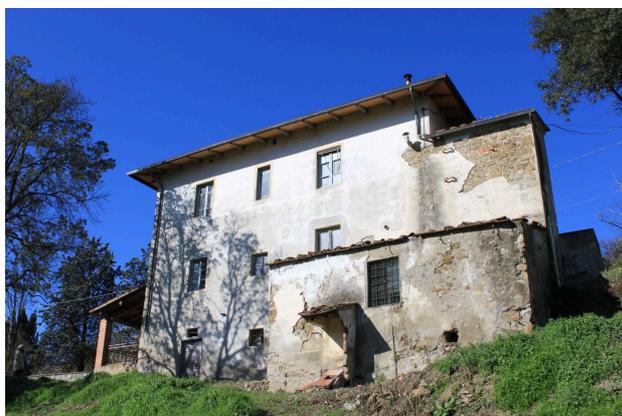
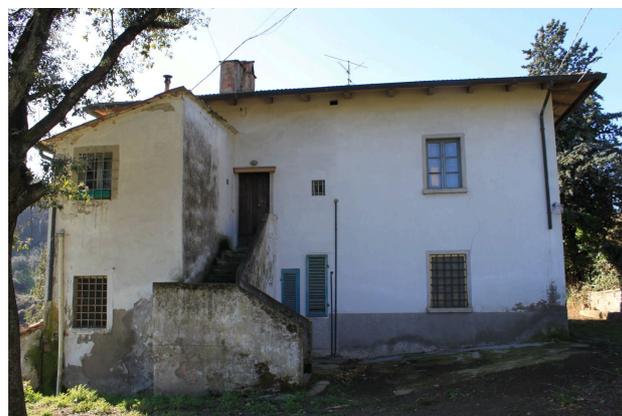
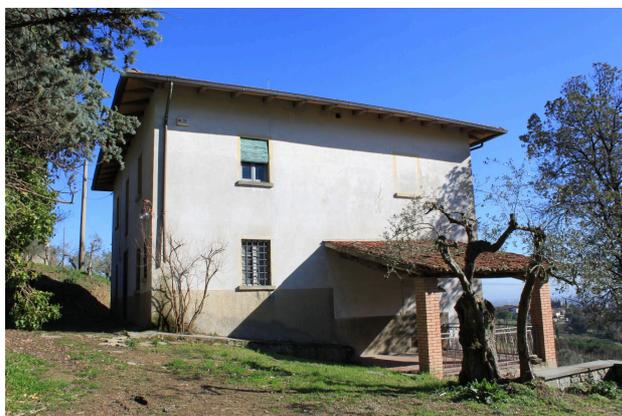
Note L'edificio presenta delle superfetazioni fuori contesto.

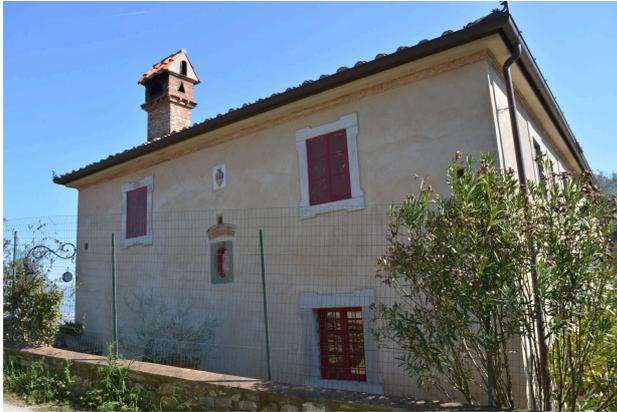
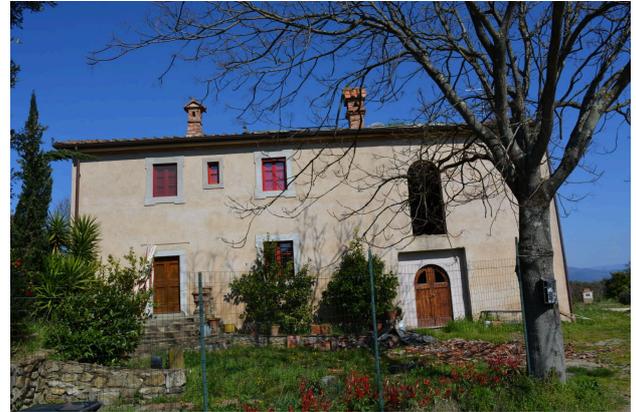
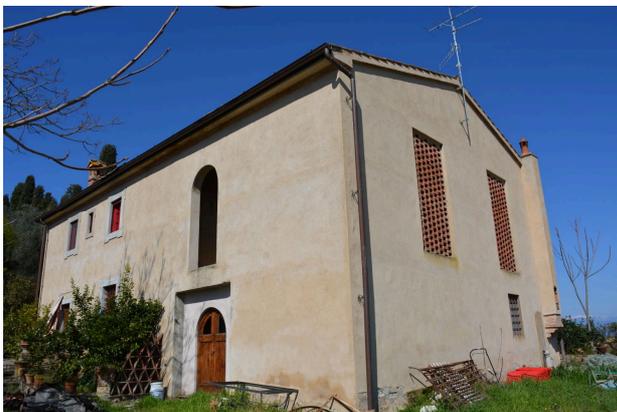
N. Edificio **323** Tav **QC_D** UTOE **5_Carmignano** Ambito RU **AA3**

Località **Capitoni** Epoca **Primi del '900** Stato **Buono**

Descrizione Edificio composto da un unico corpo di fabbrica su due piani.
Copertura a padiglione in coppi e tegoli e struttura in legno.
Finitura esterna ad intonaco civile.

Note Ristrutturato di recente. Presenta modanature alle finestre ed infissi in legno.

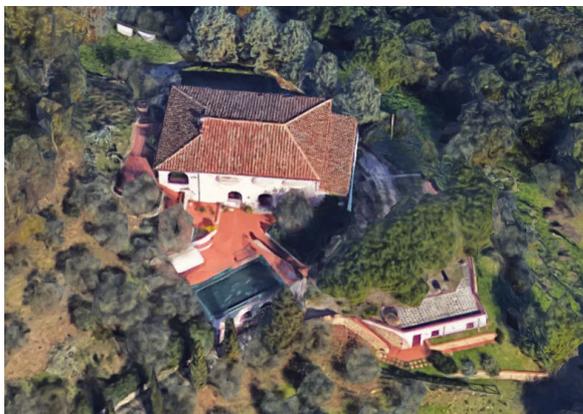
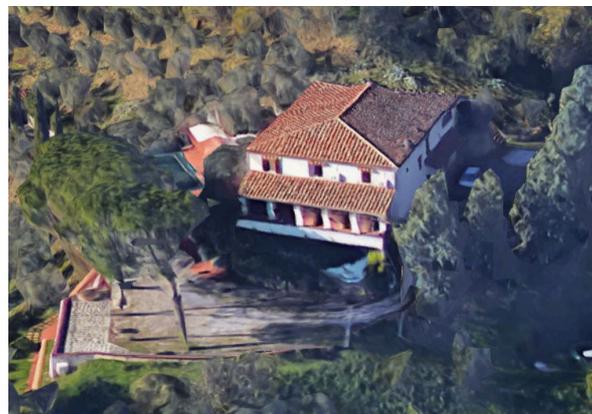
N. Edificio **324** Tav QC_D UTOE 5_Carmignano Ambito RU AA3

Località L'Isola Epoca Postbellico Stato Buono

Descrizione Edificio composto da un unico corpo di fabbrica su più livelli.
Copertura a padiglione in coppi e tegoli.
Finitura esterna ad intonaco civile.

Note La proprietà, al momento del sopralluogo, non è risultata accessibile.

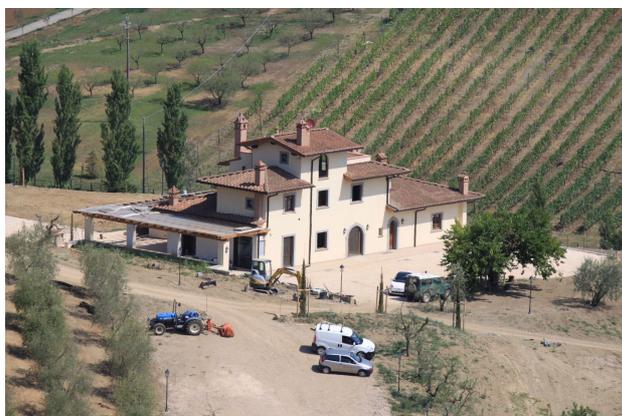
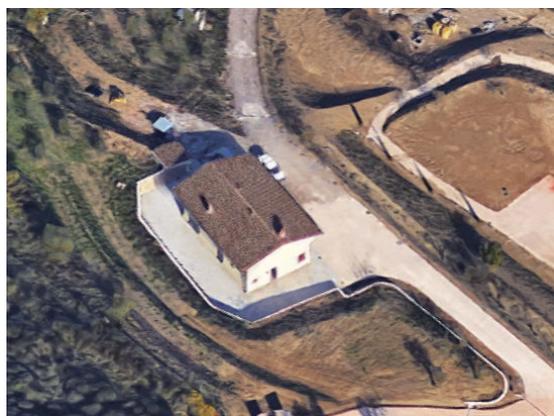
N. Edificio **325** Tav QC_D UTOE 5_Carmignano Ambito RU AA3

Località L'Isola Epoca Postbellico Stato Buono

Descrizione Edificio composto da più corpi di fabbrica su più livelli.
Copertura a falde in coppi e tegoli e struttura in legno.
Finitura esterna ad intonaco civile.
Finestre sono riquadrate in pietra, infissi in legno.

Note L'edificio ristrutturato recentemente presenta corpi di fabbrica aggiunti al nucleo storico fuori contesto.
E' presente un annesso.
