COMUNE DI CARMIGNANO

REGOLAMENTO URBANISTICO
VARIANTE APPROVATA CON D.C.C. N. 41 DEL 24/07/2017

QUADRO CONOSCITIVO DEL TERRITORIO APERTO

CENSIMENTO EDIFICI

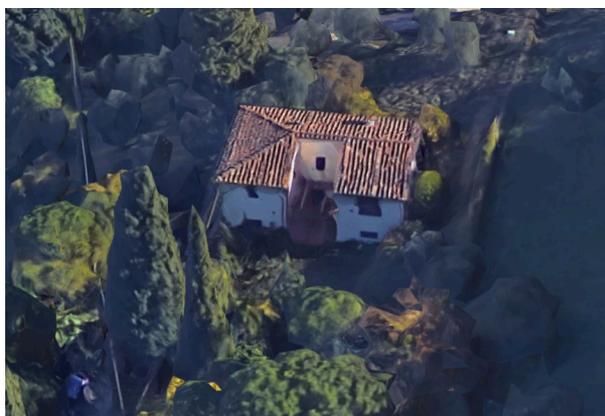
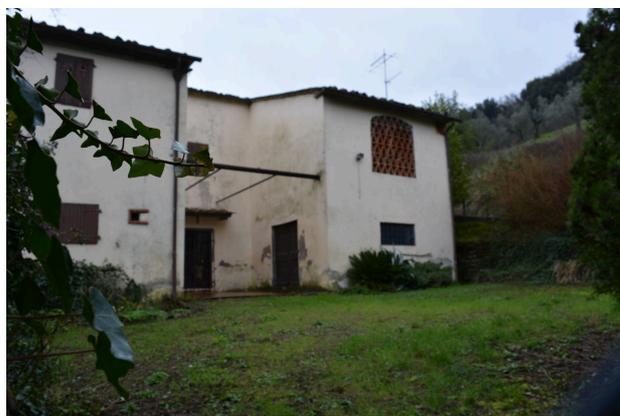
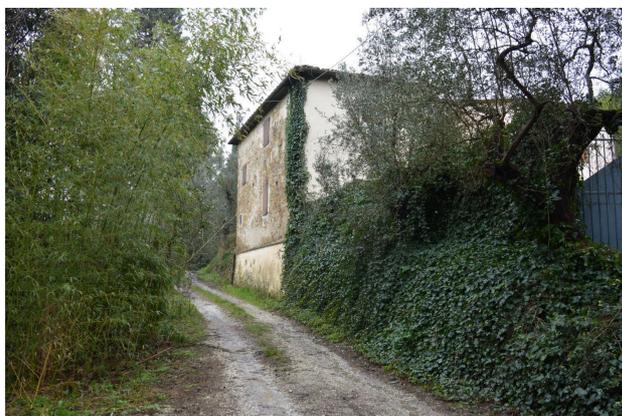
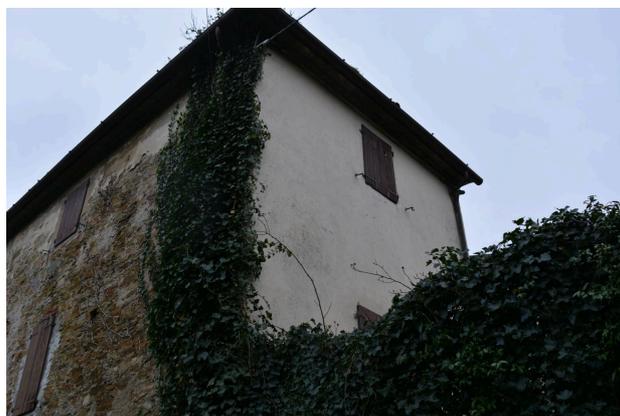
N. Edificio **326** Tav QC_D UTOE 5_Carmignano Ambito RU AA3

Località Torcicoda Epoca Prebellico Stato Mediocre

Descrizione Edificio a ferro di cavallo composto da più corpi di fabbrica su due piani. Copertura a falde in coppi e tegoli e struttura in legno. Finitura esterna in parte ad intonaco civile ed in parte a pietra (intonaco mancante).

Note Sono presenti infissi e portelloni in legno.

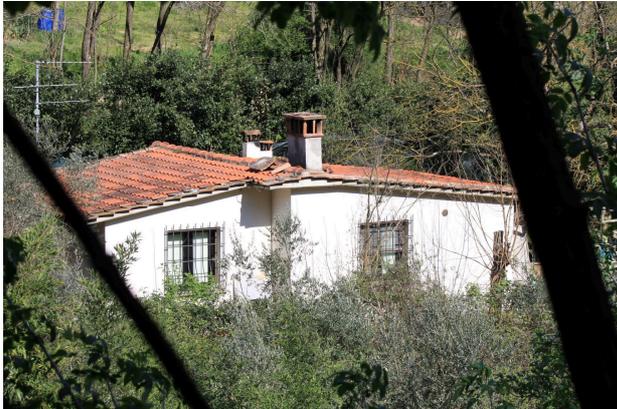
N. Edificio **327** Tav QC_D UTOE 5_Carmignano Ambito RU AA3

Località Carmignano Epoca Recente Stato Buono

Descrizione Edificio composto da più corpi di fabbrica.
Copertura a capanna in coppi e tegoli e struttura in cls.
Finitura esterna ad intonaco civile.

Note Tinteggiatura di colore bianco

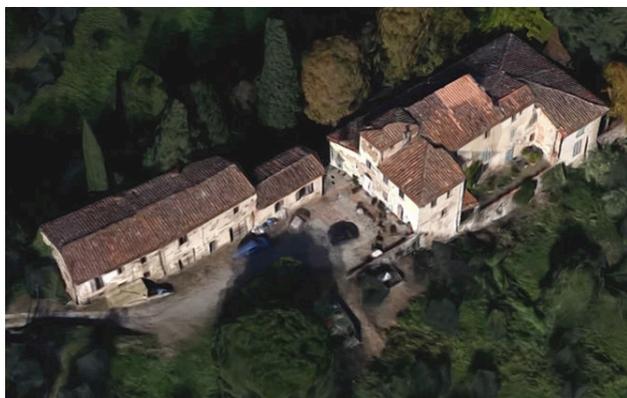
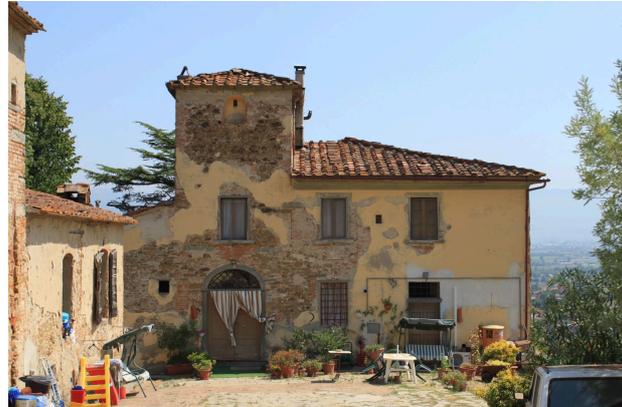
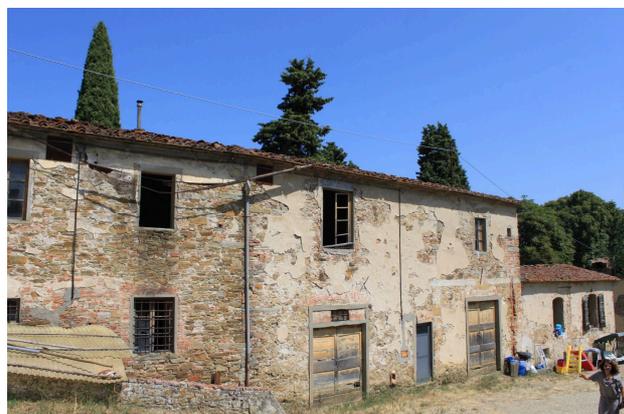
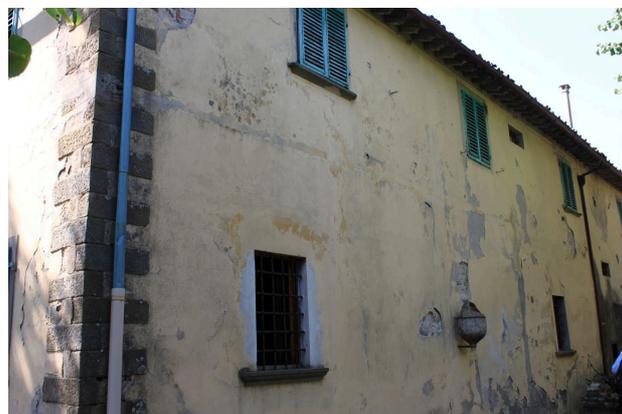
N. Edificio **330**

Località La Torre

Stato Mediocre

Descrizione Complesso di edifici composto da 2 immobili, su più corpi di fabbrica. L'edificio principale su due e tre piani ha copertura a padiglione in coppi e tegoli e struttura in legno. Finitura esterna ad intonaco civile. L'edificio secondario su due piani ha copertura a capanna in coppi e tegoli e struttura in legno. Finitura esterna a pietra (intonaco mancante).

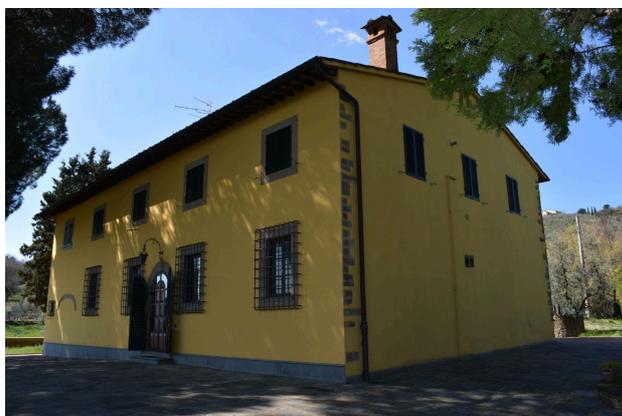
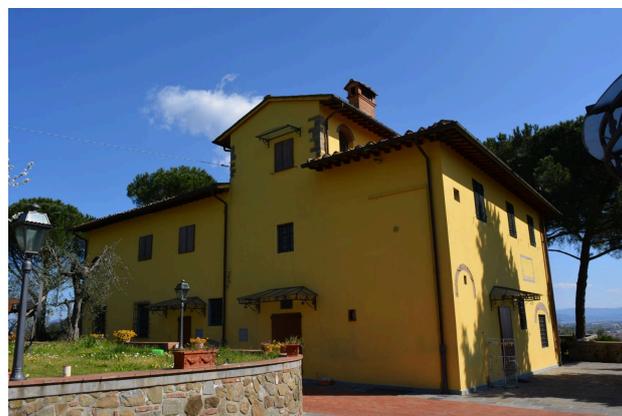
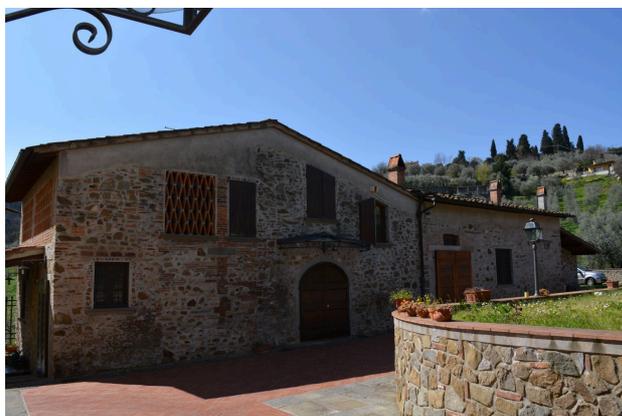
N. Edificio **331** Tav QC_D UTOE 5_Carmignano Ambito RU AA3

Località Fuccioli Epoca Primi del '900 Stato Buono

Descrizione Complesso di edifici composto da 2 immobili.
L'immobile principale, su due e tre piani, ha copertura a capanna in coppi e tegoli e struttura in legno. Finitura esterna ad intonaco civile.
L'immobile secondario, su uno e due piani, ha copertura a capanna in coppi e tegoli e struttura in legno. Finitura esterna a pietra.

Note L'immobile principale presenta infissi in legno non omogenei.

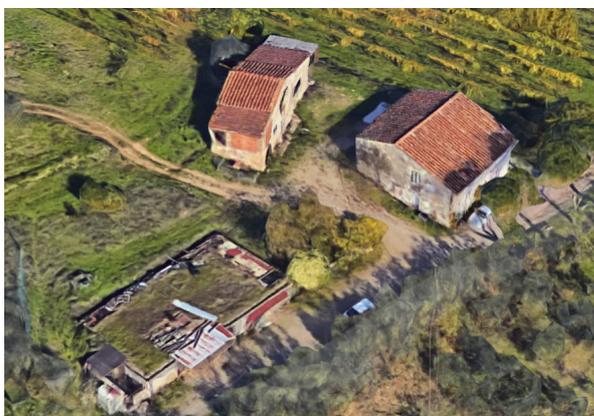
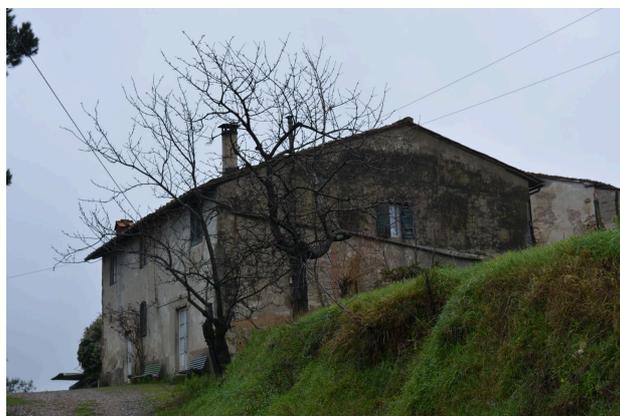
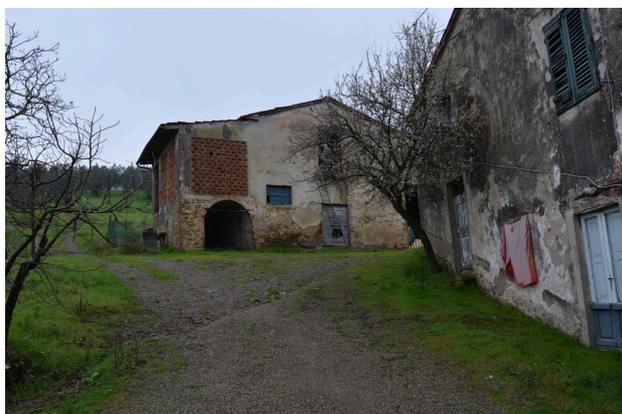
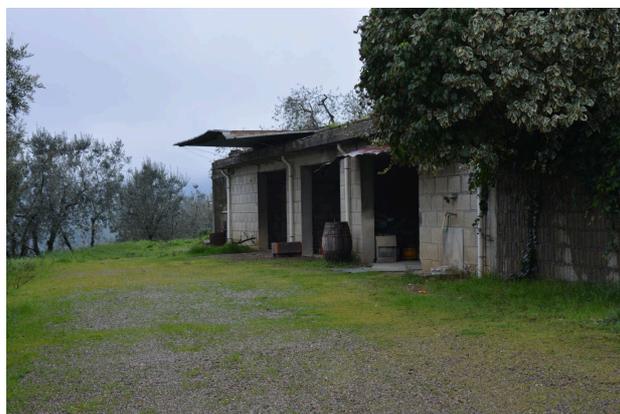
N. Edificio **332**

Stato Pessimo

Descrizione Complesso di edifici composto da 2 immobili e un seminterrato.
Gli edifici sono su due piani con copertura a capanna in coppi e tegoli.
Finitura esterna ad intonaco civile.
Il seminterrato è realizzato in blocchi di cemento al grezzo.

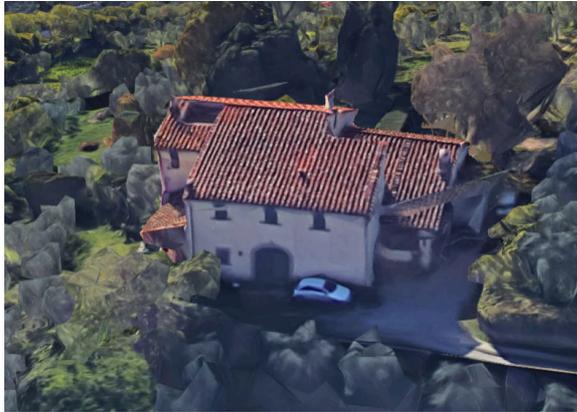
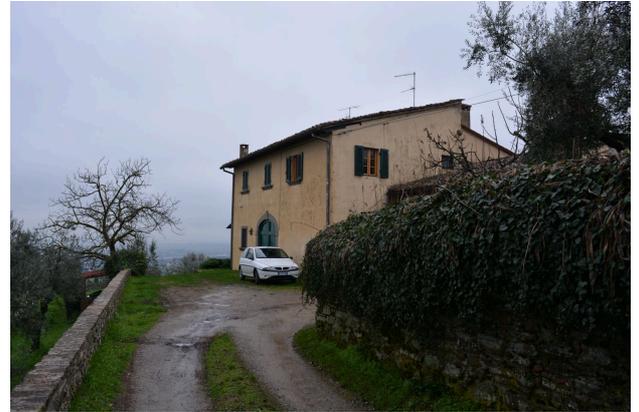
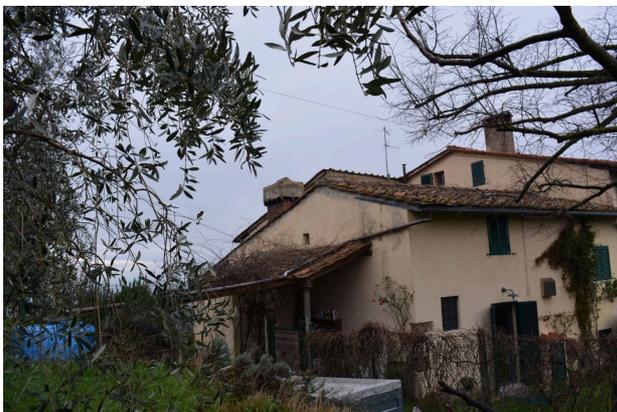
N. Edificio **333** Tav QC_D UTOE 5_Carmignano Ambito RU AA3

Località Montalbiolo Epoca Prebellico Stato Buono

Note Sono presenti infissi in legno

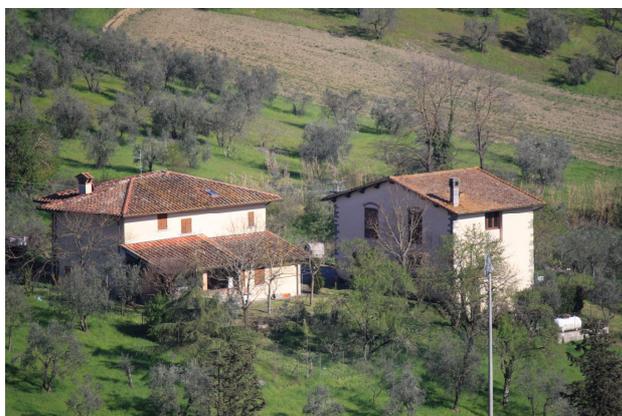
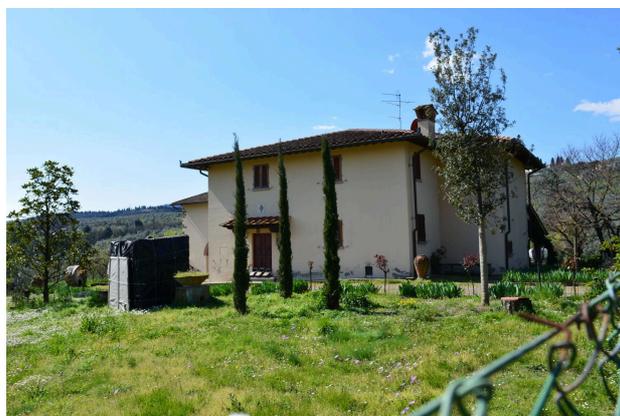
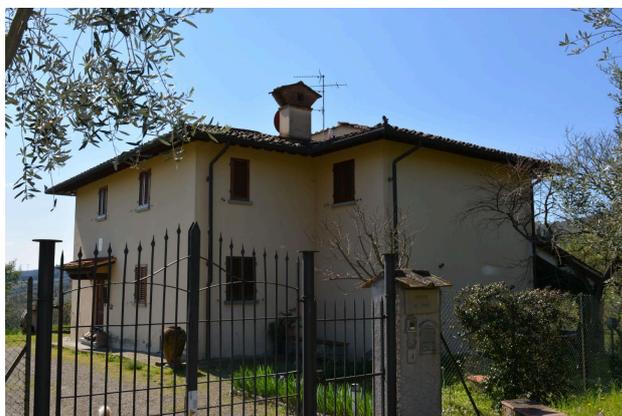
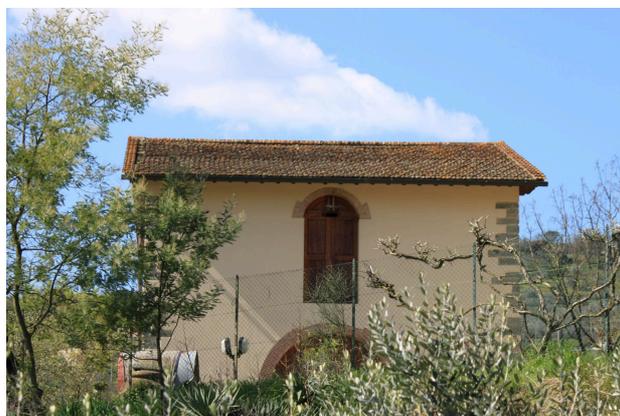
N. Edificio **340** Tav QC_D UTOE 5_Carmignano Ambito RU AA1

Località Il Pino Epoca Prebellico Stato Buono

Descrizione Complesso di edifici composto da 2 immobili entrambi su due piani.
Un edificio presenta copertura a padiglione l'altro a capanna, in coppi e tegoli.
Finitura esterna ad intonaco civile.

Note Sono messe in evidenza in un edificio le pietre d'angolo e gli archi in mattoni.
Sono presenti infissi in legno

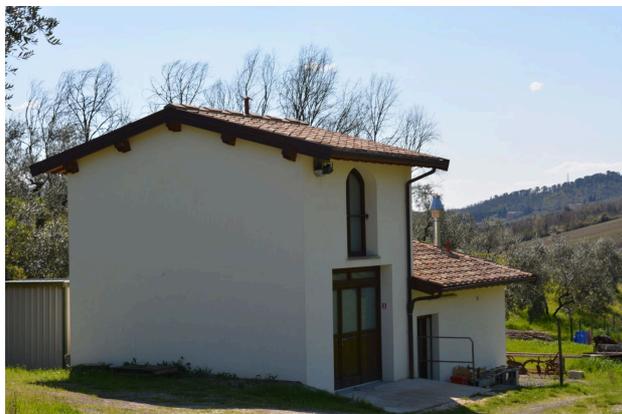
N. Edificio **341** Tav QC_D UTOE 5_Carmignano Ambito RU AA1

Località La Serra - Segalari Epoca Recente Stato Buono

Descrizione Edificio composto da due corpi di fabbrica rispettivamente su uno e due piani.
Copertura a capanna in coppi e tegoli e struttura in legno.
Finitura esterna ad intonaco civile.

Note Ristrutturato di recente.
Tinteggiatura di colore bianco.
Sono presenti infissi in legno.

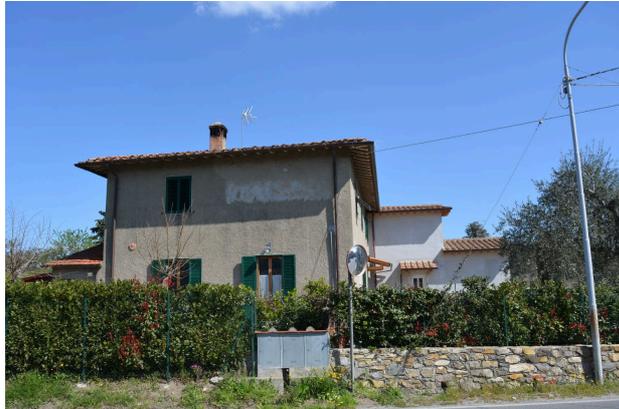
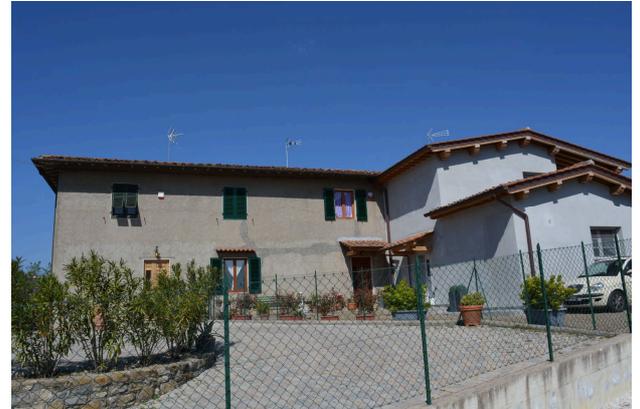
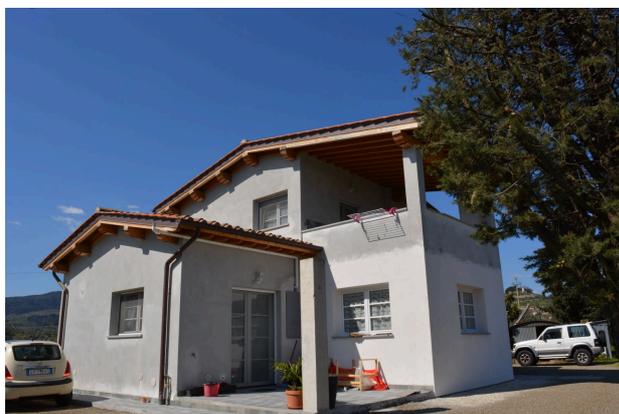
N. Edificio **342** Tav QC_D UTOE 5_Carmignano Ambito RU AA1

Località La Serra Epoca Prebellico Stato Mediocre

Descrizione Edificio composto da più corpi di fabbrica su due piani.
Porzione di impianto storico con copertura a padiglione in coppi e tegoli, finitura ad intonaco civile. Porzione eddossata di epoca più recente con copertura a capanna in coppi e tegoli e struttura in legno.

Note Porzione in parte ristrutturata.

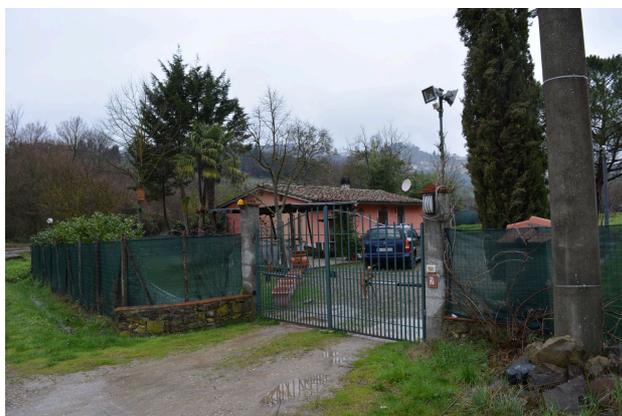
N. Edificio **343** Tav QC_D UTOE 5_Carmignano Ambito RU AP2

Località La Serra Epoca Postbellico Stato Buono

Descrizione Edificio composto da un unico corpo di fabbrica.
Copertura a capanna in coppi e tegoli e struttura in legno.
Finitura esterna ad intonaco civile.

Note L'edificio presenta delle superfetazioni fuori contesto.

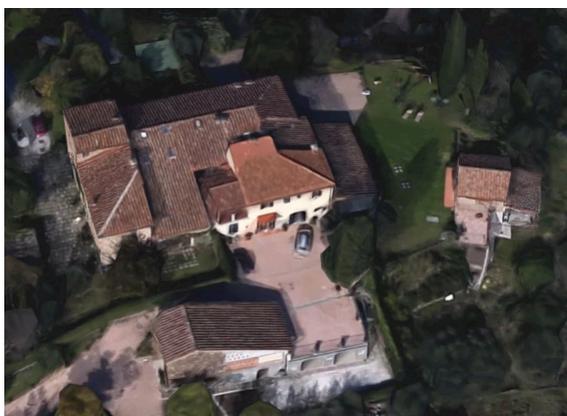
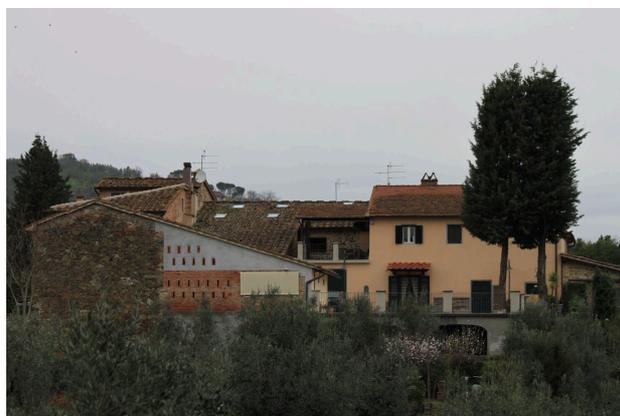
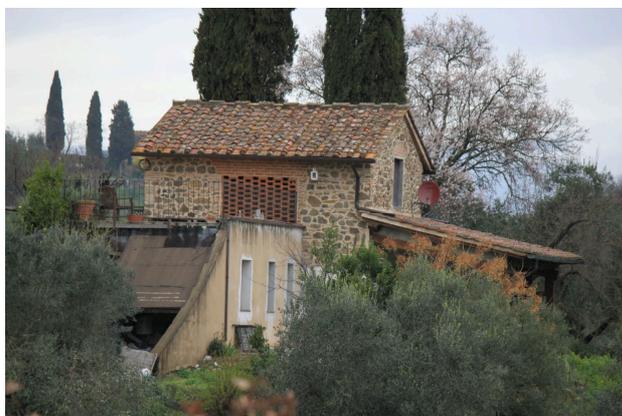
N. Edificio **344** Tav QC_D UTOE 5_Carmignano Ambito RU AA1

Località Montecucchi Epoca Prebellico Stato Buono

Descrizione Complesso di edifici composto da 3 immobili.
L'edificio principale su più livelli, si compone di diversi corpi di fabbrica con copertura a falde miste.
Gli annessi su più livelli presentano copertura a capanna in coppi e tegoli.

Note La proprietà, al momento del sopralluogo, non è risultata accessibile.
La finitura esterna degli edifici è in parte a pietra ed in parte ad intonaco civile.
E' presente, nelle pertinenze esterne, una vasta porzione a terrazza.

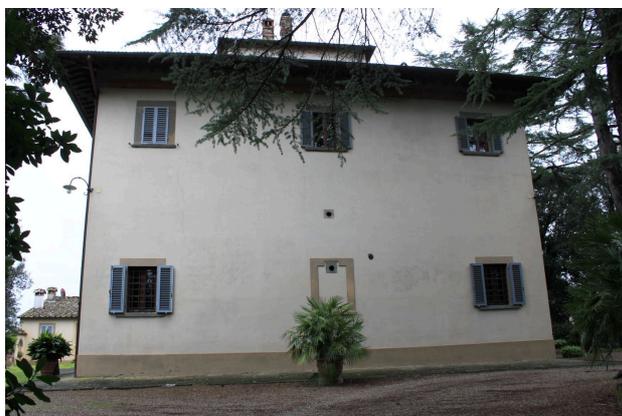
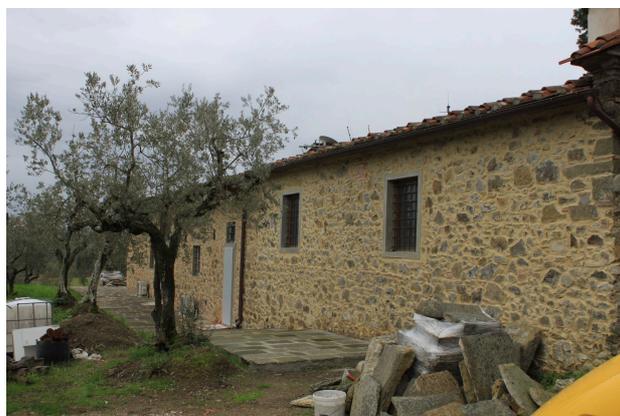
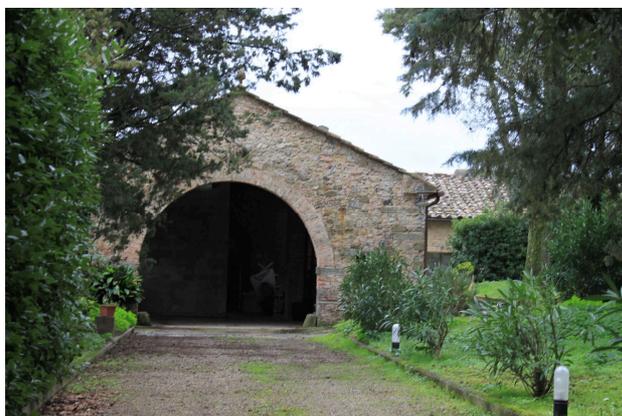
N. Edificio **345** Tav QC_D UTOE 5_Carmignano Ambito RU Rte.3

Località Fattoria la Serra - Villa e annessi Epoca Anteriore '900 Stato Buono

Descrizione Complesso di edifici composto da 2 immobili:
la Villa su due piani, presenta copertura a padiglioni in coppi e tegoli e finitura esterna ad intonaco civile;
ex scuderie su più livelli, copertura a capanna in coppi e tegoli, finitura a pietra.

Note Edifici in parte in ristrutturazione.
L'annesso presenta volumi e superfetazioni fuori contesto.

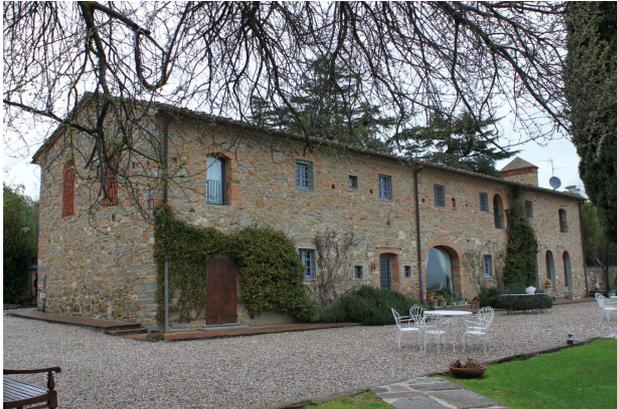
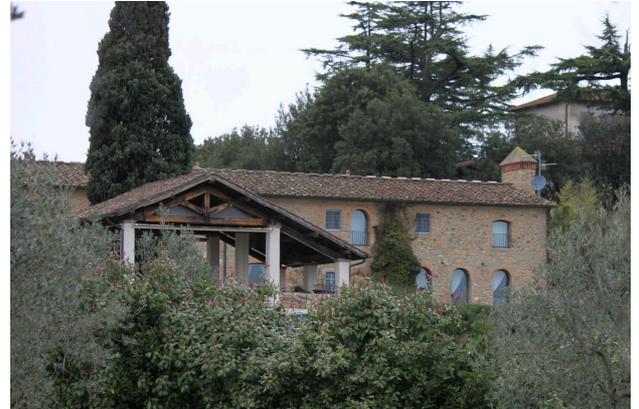
N. Edificio **346** Tav QC_D UTOE 5_Carmignano Ambito RU Rte.3

Località Fattoria la Serra - colonica Epoca Primi del '900 Stato Buono

Descrizione Edificio composto da un unico corpo di fabbrica oltre tettoia.
Copertura a capanna in coppi e tegoli e struttura in legno.
Finitura esterna a pietra.

Note Ristrutturato di recente.
L'edificio presenta delle superfetazioni fuori contesto.

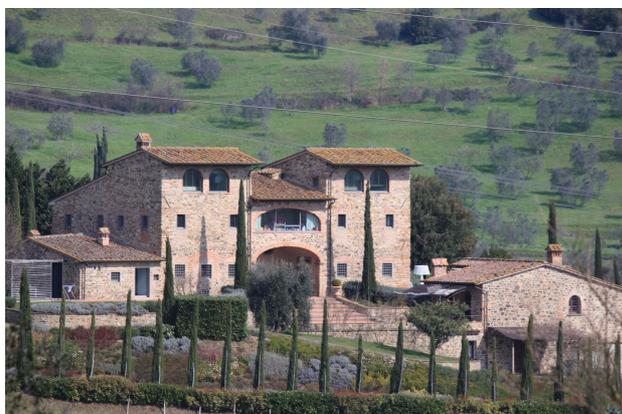
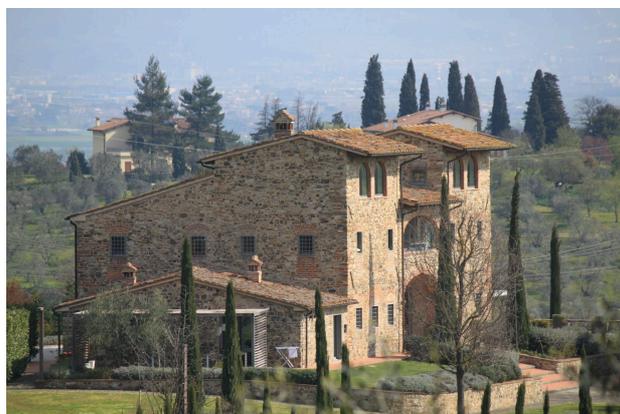
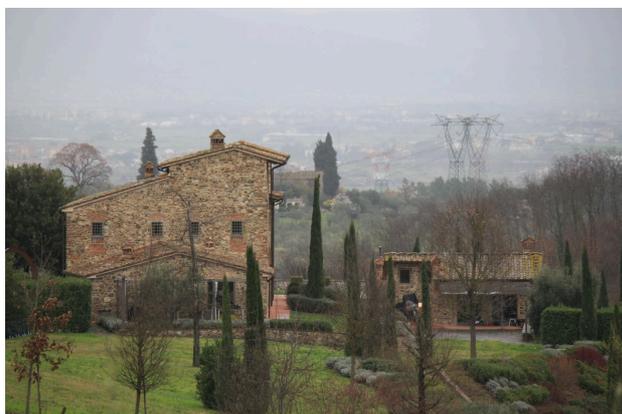
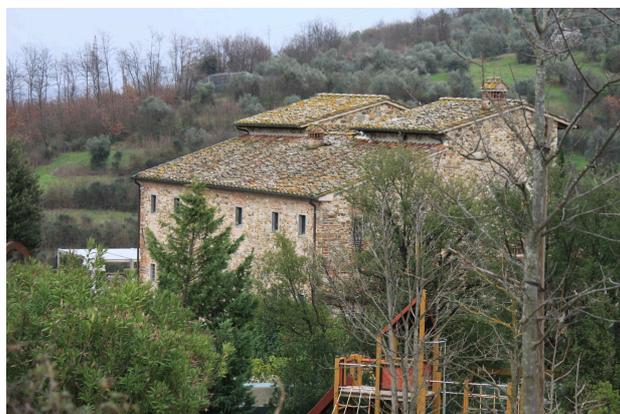
N. Edificio **347** Tav **QC_D** UTOE **5_Carmignano** Ambito RU **AA1**

Località **Boschetti** Epoca **Primi del '900** Stato **Buono**

Descrizione Edificio composto da più corpi di fabbrica oltre annesso su due e tre piani. Copertura a capanna su più livelli in cippi e tegoli e struttura in legno. Finitura esterna a pietra.

Note Ristrutturato di recente.

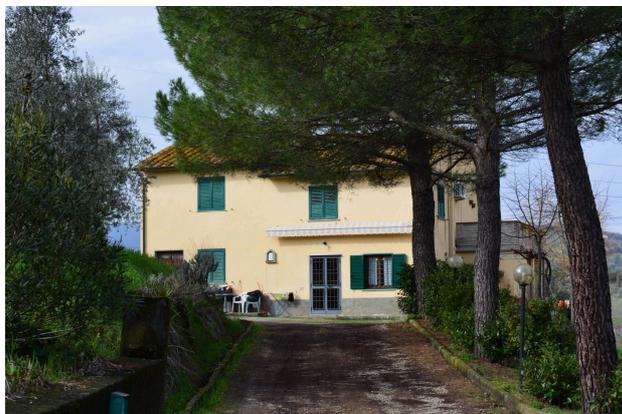
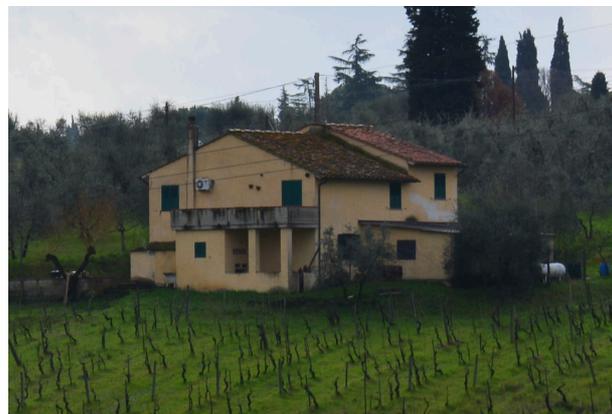
N. Edificio **348** Tav QC_D UTOE 2_Comeana Ambito RU AA1

Località Consuma 2 Epoca Prebellico Stato Buono

Descrizione Edificio composto da un unico corpo di fabbrica su due piani.
Copertura a capanna in coppi e tegoli articolata su due livelli.
Finitura esterna ad intonaco civile.

Note L'edificio presenta delle superfetazioni fuori contesto.

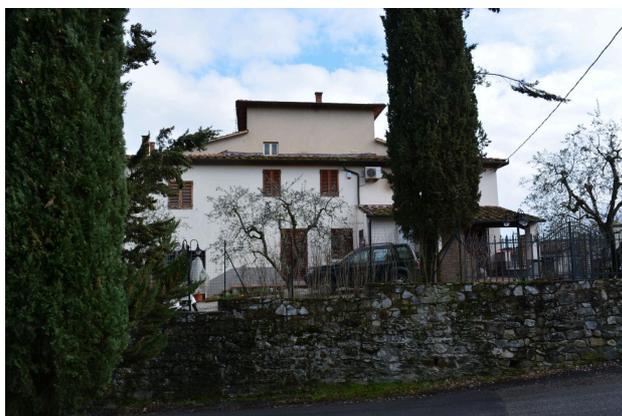
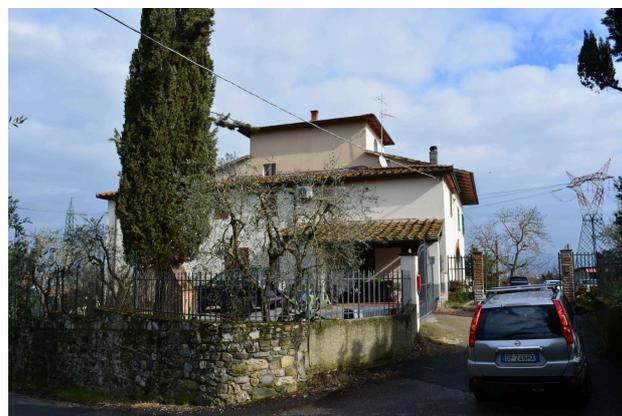
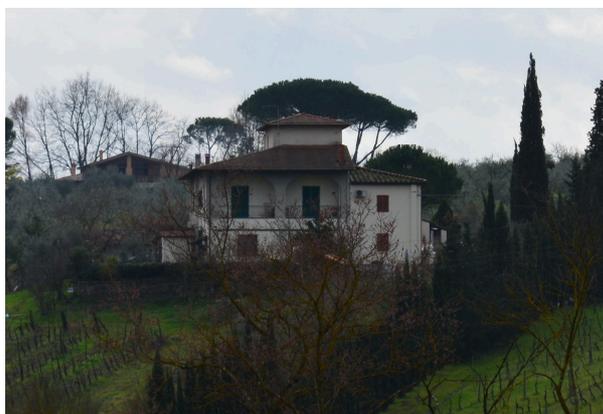
N. Edificio **349** Tav UTOE 2_Comeana Ambito RU AA3

Località Consuma 2 Epoca Prebellico Stato Buono

Descrizione Edificio composto da più corpi di fabbrica su più livelli.
Copertura a padiglione in parte in coppi e tegoli in parte marsigliesi.
Finitura esterna ad intonaco civile.

Note L'immobile risulta ristrutturato per porzioni in due tempi con finiture non omogenee.
L'edificio presenta delle superfetazioni fuori contesto.

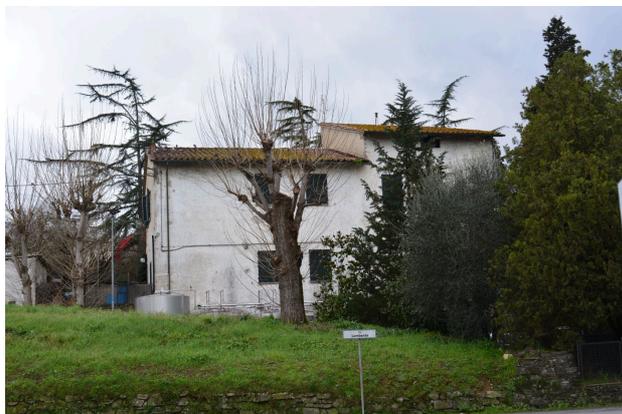
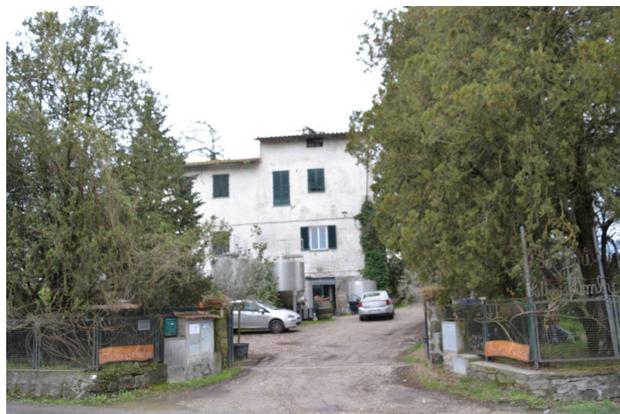
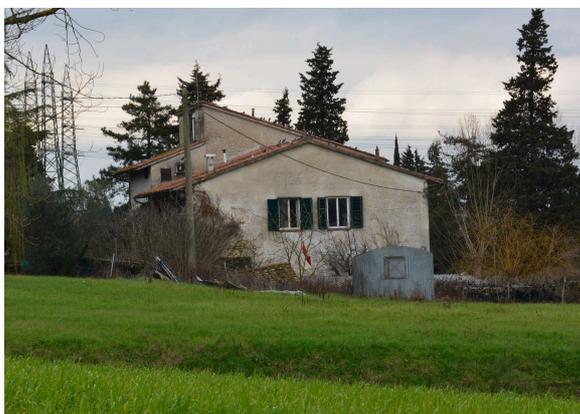
N. Edificio **350** Tav QC_D UTOE 2_Comeana Ambito RU AA3

Località Torre Bosco Epoca Postbellico Stato Mediocre

Descrizione Edificio composto da due corpi di fabbrica rispettivamente di due piani e due piani più soffitta.
Copertura a falde in coppi e tegoli.
Finitura esterna ad intonaco civile.

Note Sono presenti infissi in legno.

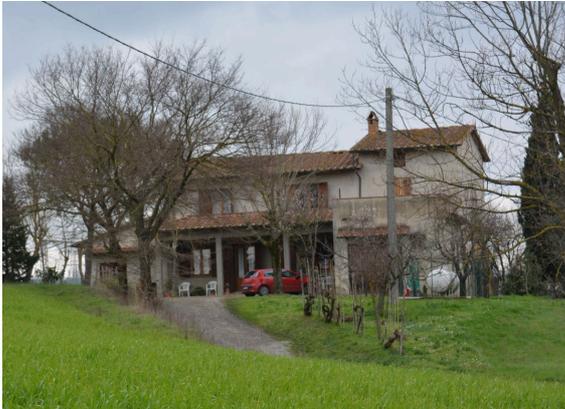
N. Edificio **351** Tav QC_D UTOE 2_Comeana Ambito RU AA3

Località Torre Bosco Epoca Postbellico Stato Buono

Descrizione Edificio composto da più corpi di fabbrica su due piani.
Copertura a capanna in coppi e tegoli.
Finitura esterna ad intonaco civile.

Note Apparentemente ristrutturato di recente e privo di coloritura esterna..
Sono presenti infissi e portelloni in legno.
Sono presenti portici con copertura in coppi e tegoli e superfetazioni fuori contesto.

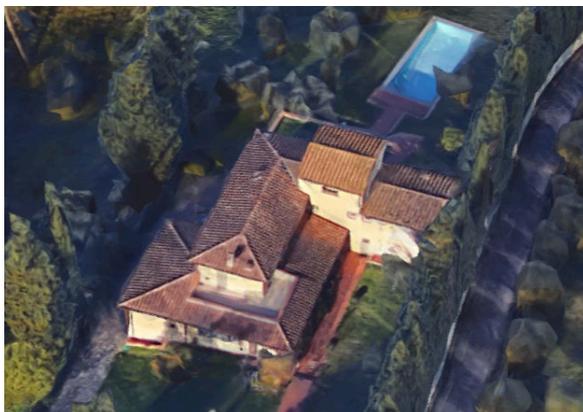
N. Edificio **352** Tav QC_D UTOE 2_Comeana Ambito RU AA1

Località Podere Calcinaia Epoca Prebellico Stato Buono

Descrizione Edificio composto da più corpi di fabbrica su più livelli.
Copertura a padiglione e porzioni a capanna in coppi e tegoli.
Finitura esterna ad intonaco civile.

Note La proprietà, al momento del sopralluogo, non è risultata accessibile.

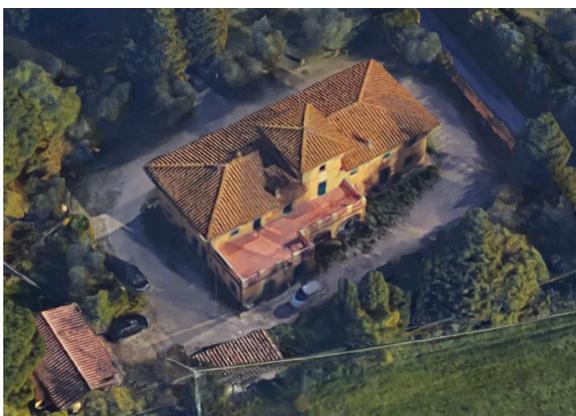
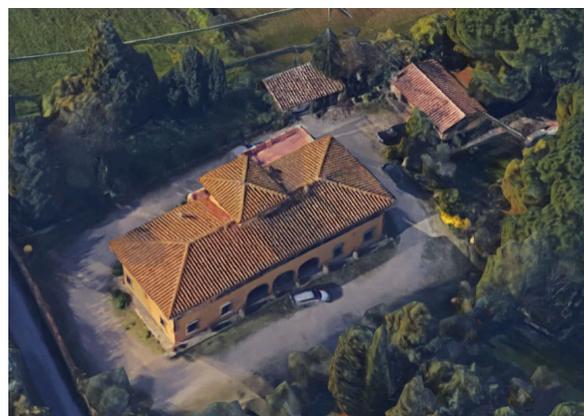
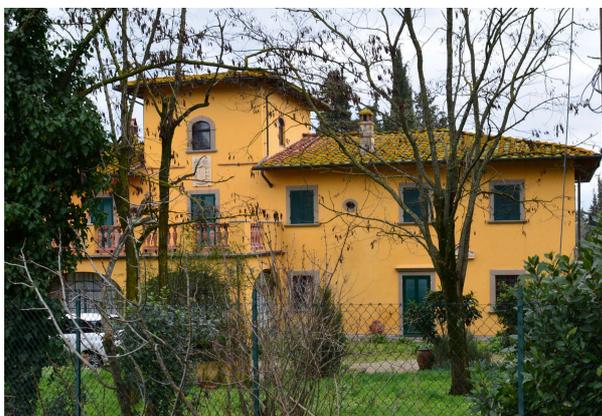
N. Edificio **353** Tav QC_D UTOE 2_Comeana Ambito RU AA3

Località Lombarda - Podere Sughera Epoca Primi del '900 Stato Buono

Note Ristrutturato di recente.
L'edificio presenta sulla facciata principale un corpo di fabbrica aggiunto in epoca più recente con copertura a terrazza.

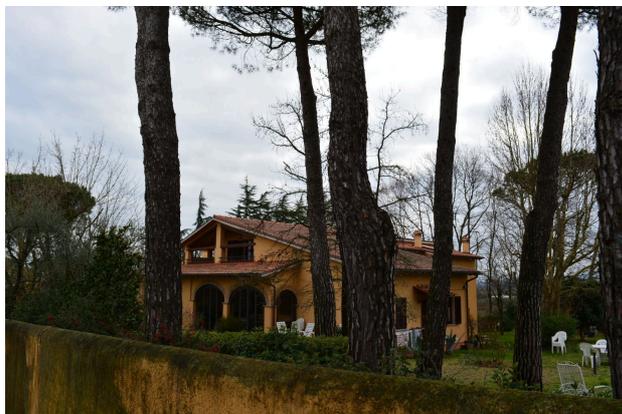
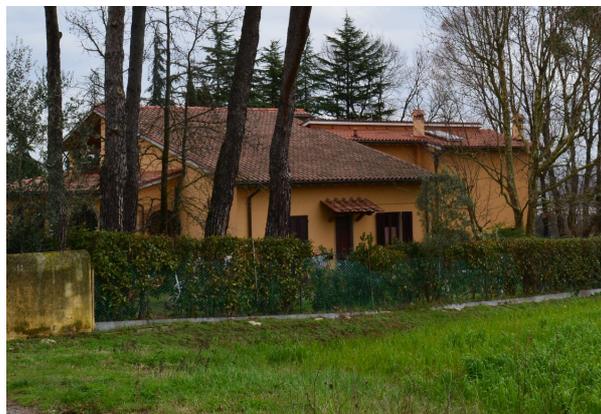
Note Sono presenti portici con copertura in coppi e tegoli.

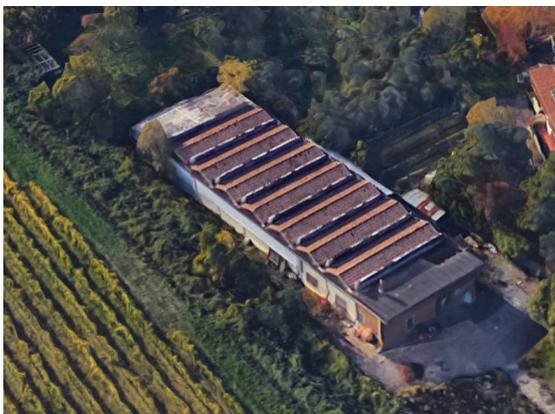
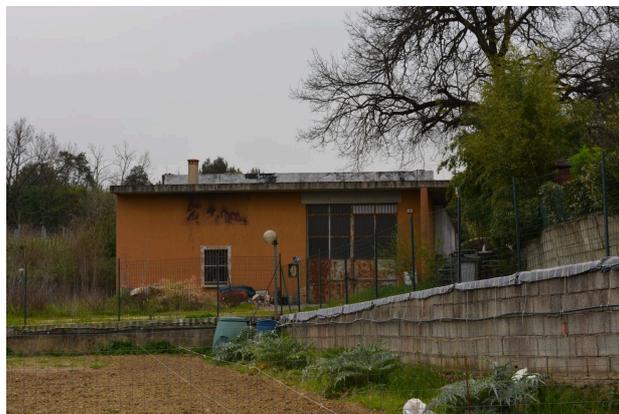
N. Edificio **357** Tav QC_D UTOE 2_Comeana Ambito RU AA3

Località Lombarda Epoca Recente Stato Mediocre

Descrizione Edificio non residenziale.
Edificio composto da un unico corpo di fabbrica.
Copertura a shed in laterizio.
Finitura esterna ad intonaco civile.

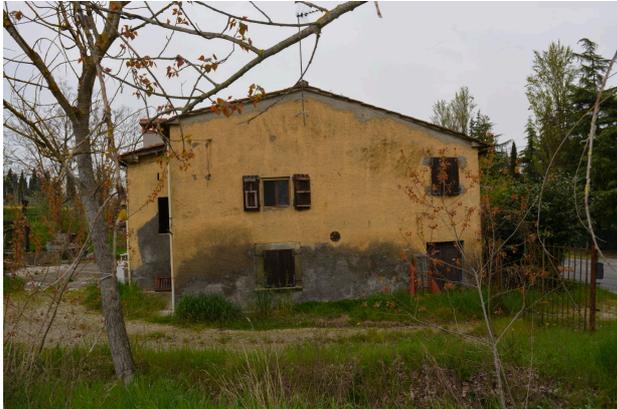
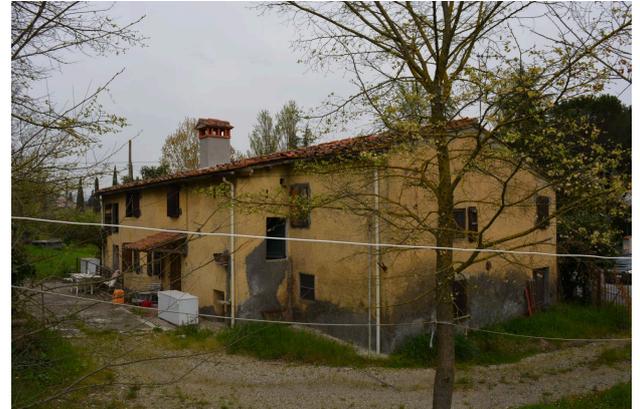
N. Edificio **358** Tav QC_D UTOE 2_Comeana Ambito RU AA3

Località Lombarda Epoca Prebellico Stato Mediocre

Descrizione Edificio composto da un unico corpo di fabbrica su due piani.
Copertura a capanna in coppi e tegoli.
Gronda in calcestruzzo armato.
Finitura esterna ad intonaco civile.

Note Sono presenti infissi e portelloni in legno.
E' presente un portico con copertura in coppi e tegoli.
