## COMUNE DI CARMIGNANO

### REGOLAMENTO URBANISTICO

### QUADRO CONOSCITIVO DEL TERRITORIO APERTO

#### CENSIMENTO EDIFICI

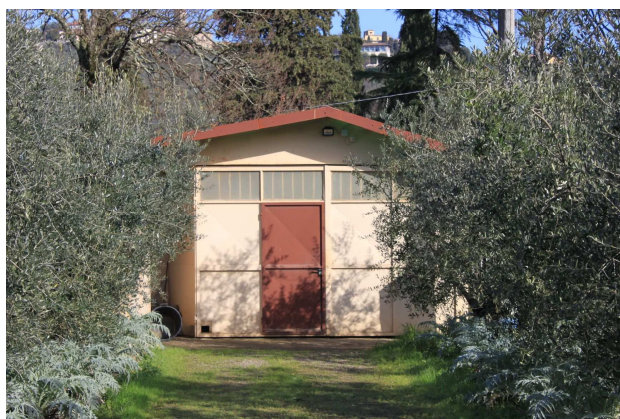
N. Edificio **1**                      Tav. **QC\_A**    UTOE **4\_Bacchereto**                      Ambito RU **AA1**

Località **Colle**                                              Epoca **Recente**                      Stato **Buono**

Descrizione **Annesso**

Note                      Edificio privo di valore architettonico.

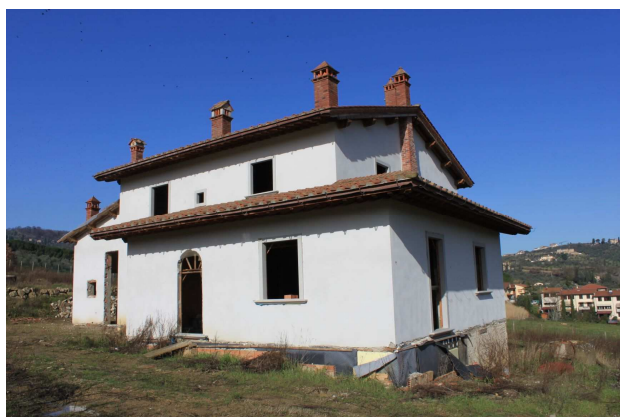
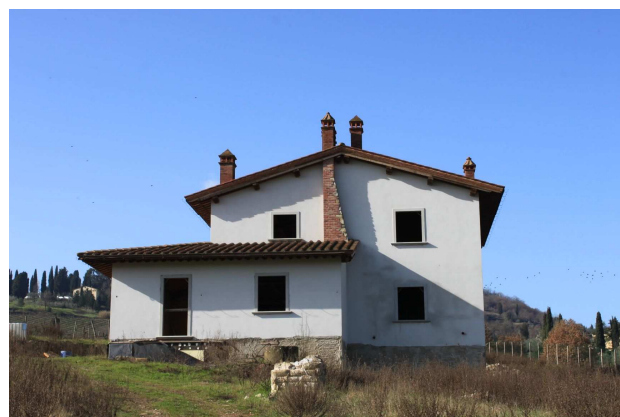
N. Edificio **2**                      Tav. **QC\_A**    UTOE **4\_Bacchereto**                      Ambito RU **AA1**

Località **Colle/P. Trote**                      Epoca **Postbellico**                      Stato **Buono**

**Descrizione** Edificio composto da più corpi di fabbrica. Copertura articolata su più livelli. Copertura a capanna in coppi e tegoli e struttura in legno. Finitura esterna ad intonaco civile, colore bianco.

**Note** In ristrutturazione alla data del sopralluogo.

**Prescrizioni** Eventuale piscina: mitigazione impatto visivo mediante adeguate localizzazione e schermature.

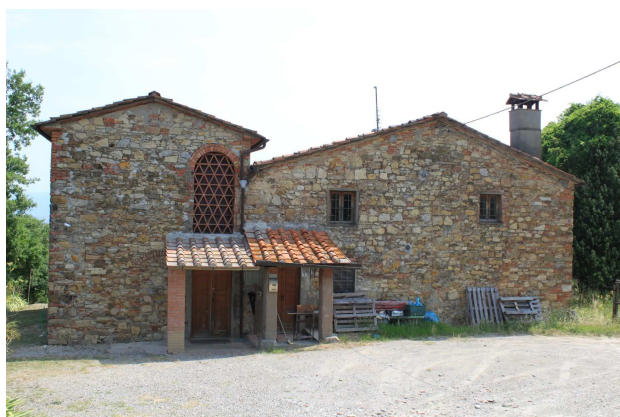
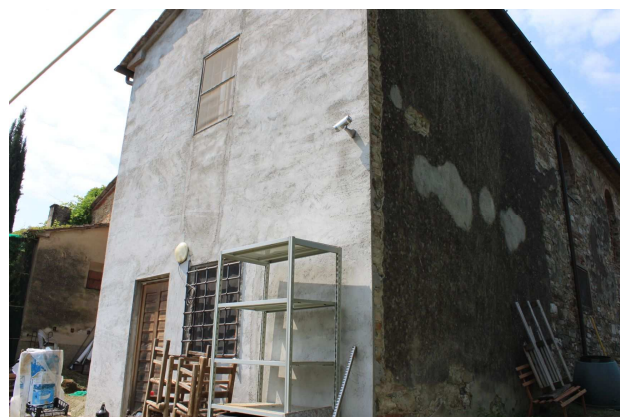
N. Edificio **3**                      Tav. QC\_A    UTOE 4\_Bacchereto                      Ambito RU AA3

Località **Capezzana - Pod. la Vallata**                      Epoca **Anteriore '900 parte**                      Stato **Buono**

**Descrizione** Edificio composto da più corpi di fabbrica. Copertura a capanna in coppi e tegoli e struttura in legno. Finitura esterna a pietra. Porzione della parte terga ad intonaco civile.

**Note** L'edificio presenta nel prospetto frontale un portico di epoca recente con copertura su due livelli, fuori contesto.

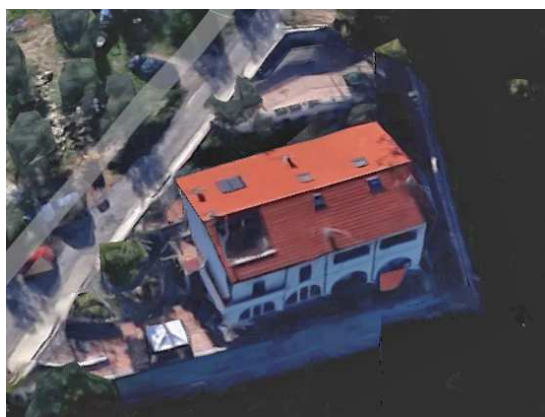
N. Edificio **4**                      Tav. **QC\_A**    UTOE **4\_Bacchereto**                      Ambito RU **AA3**

Località **Capezzana - Pod. Marcitoio**                      Epoca **Recente**                      Stato **Buono**

Descrizione    Edificio composto da un unico corpo di fabbrica. Copertura a capanna in tegole marsigliesi e struttura in cls. Finitura esterna ad intonaco civile. La tinteggiatura esterna è di colore bianco. Terrazza a tasca. Lucernari sulla copertura.

Note              Edificio privo di valore architettonico.

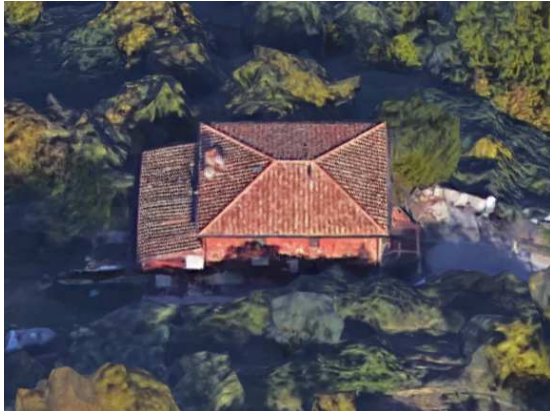
N. Edificio **6**      Tav. **QC\_A**    UTOE **4\_Bacchereto**      Ambito RU **AA3**

Località **Capezzana - Pod. Marcitoio**      Epoca **Anteriore '900**      Stato **Mediocre**

Descrizione **Edificio composto da più corpi di fabbrica. Copertura a padiglione in coppi e tegoli e struttura in legno. Finitura esterna ad intonaco civile.**

Note **Alla data del sopralluogo in ristrutturazione. Residuo di coloritura "rosso Capezzana".**

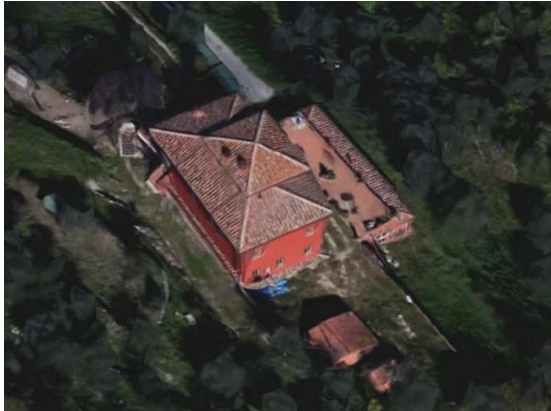
N. Edificio **7**                      Tav. **QC\_A**    UTOE **4\_Bacchereto**                      Ambito RU **AA3**

Località **P. Fontemorana**                      Epoca **Anteriore '900**                      Stato **Buono**

**Descrizione**    Complesso di edifici composto da tre immobili. L'edificio principale presenta copertura a padiglione in coppi e tegoli e struttura in legno con sovrastante loggia. Finitura esterna ad intonaco civile.

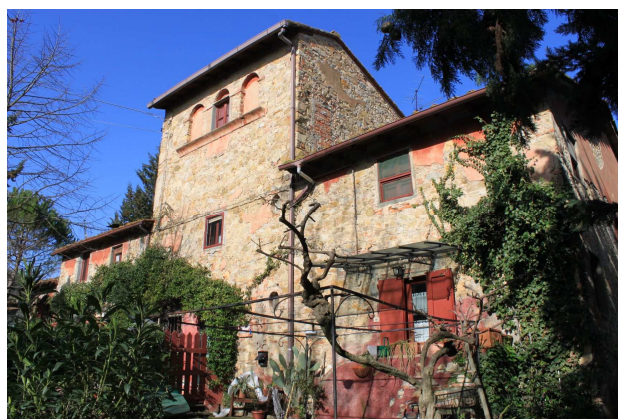
N. Edificio **8**                      Tav. **QC\_A**    UTOE **4\_Bacchereto**                      Ambito RU **AA1**

Località **Fattoria Capezzana (Sotto Capezzana)**                      Epoca **Anteriore '900**                      Stato **Mediocre**

Descrizione **Complesso di edifici composto da due immobili (casa colonica - fienile). Copertura a capanna in coppi e tegoli e struttura in legno. Finitura esterna ad intonaco civile, in gran parte mancante.**

Note **L'edificio principale con torretta centrale presenta delle superfetazioni fuori contesto.**

Prescrizioni **Non consentita la realizzazione di piscina.**

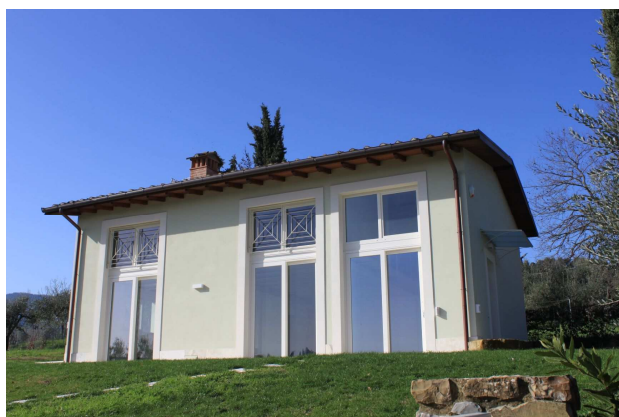
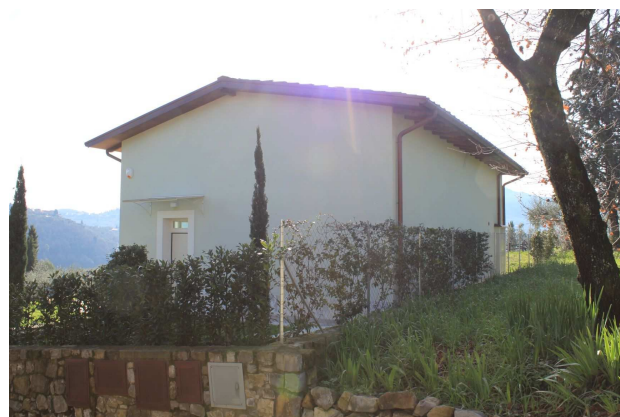
N. Edificio **10**      Tav. QC\_A    UTOE 4\_Bacchereto      Ambito RU AA1

Località P. Astrico/Vannucci      Epoca Recente      Stato Buono

Descrizione Edificio composto da un unico corpo di fabbrica. Copertura a capanna in coppi e tegoli. Gronda in legno e laterizio. Finitura esterna ad intonaco civile. Tinteggiatura di colore bianco.

Note Edificio privo di valore architettonico.

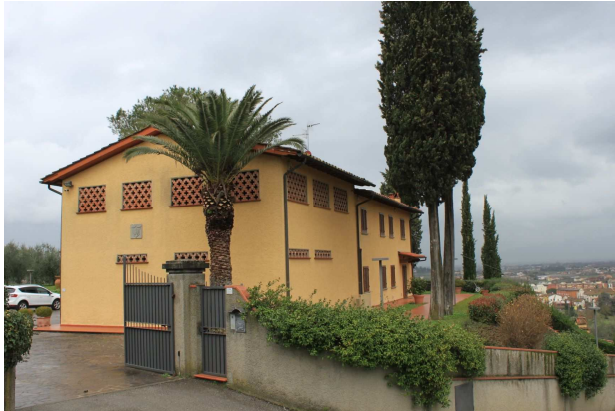
N. Edificio **12**      Tav. QC\_A    UTOE 5\_Carmignano      Ambito RU AA3

Località **Le Mannelle**      Epoca **Postbellico**      Stato **Buono**

**Descrizione**    Complesso composto da un edificio principale e 3 annessi. Coperture a capanna in coppi e tegoli sia per il corpo principale che per gli annessi. Gronda in legno e laterizio. Finitura esterna ad intonaco spruzzato.

**Note**            Annessi realizzati di recente e in tempi diversi.

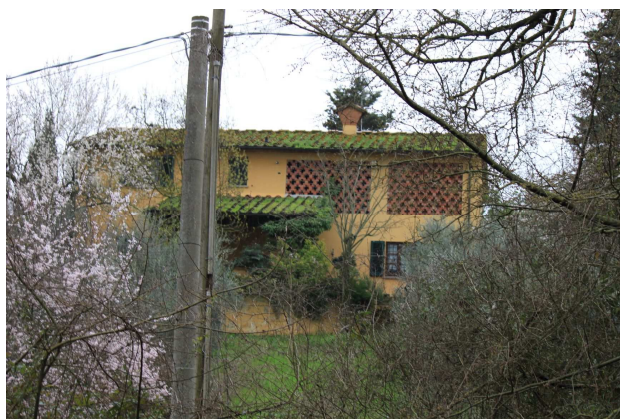
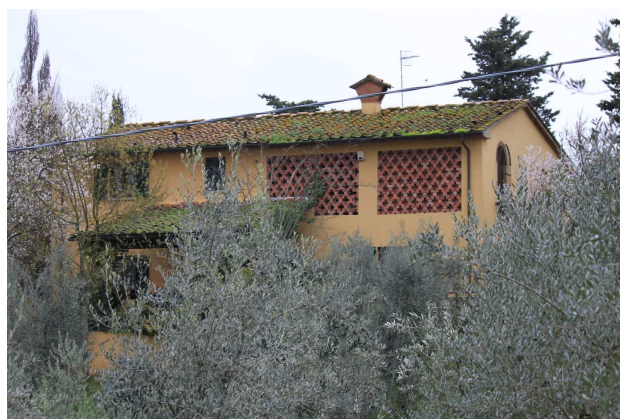
N. Edificio **13**      Tav. **QC\_A**    UTOE **5\_Carmignano**      Ambito RU **AA3**

Località **Le Mannelle**      Epoca **Postbellico**      Stato **Buono**

Descrizione **Complesso di edifici composto da 2 immobili. Copertura a capanna in coppi e tegoli. Finitura esterna ad intonaco civile.**

Note **Ristrutturato.**

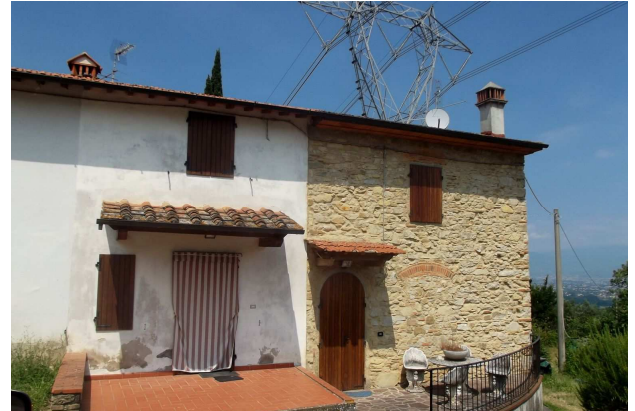
N. Edificio **14**      Tav. QC\_A    UTOE 4\_Bacchereto      Ambito RU AA3

Località **Capezzana - Castellare**      Epoca **Prebellico/  
Recente**      Stato **Buono**

Descrizione **Complesso di edifici aggregati, edificati in tempi diversi. Si sviluppa su due piani ed è quasi totalmente ristrutturato. Le finiture della facciate sono in parte ad intonaco in parte in pietra.**

Note **E' presente un annesso in pessime condizioni.**

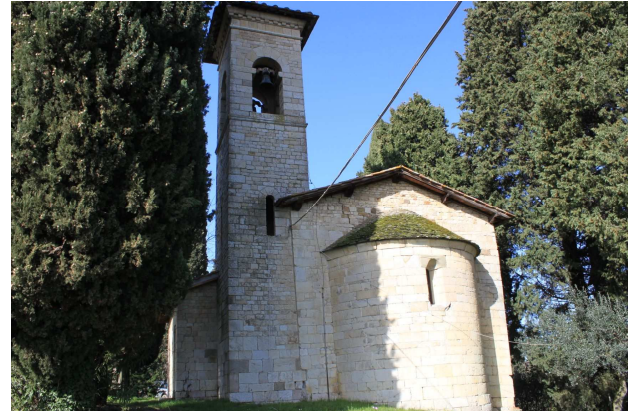
N. Edificio **18**      Tav. QC\_A    UTOE 4\_Bacchereto      Ambito RU AA1

Località **Capezzana**      Epoca **Anteriore '900**      Stato **Buono**

Descrizione **Oratorio S. Iacopo - Costruito nella prima metà del Duecento. - Chiesa Parrocchiale fino al 1571 - Cappella del 1920.**

Note **Impianto medioevale, abside ben conservata, campanile realizzato nel '900.**

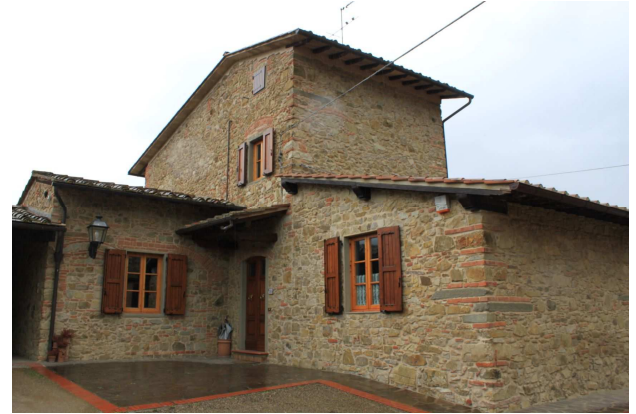
N. Edificio **21**                      Tav. QC\_A    UTOE 4\_Bacchereto                      Ambito RU AA1

Località **Vannucci**                                              Epoca **Anteriore '900 parte**                      Stato **Buono**

**Descrizione**    Complesso di edifici composto da 3 immobili (2 principali + annesso). Coperture di tipologia mista in coppi e tegoli. Gronda in laterizio. Finitura esterna a pietra con alcune parti in mattoni.

**Note**                      Edifici principali: restauro corretto. L'annesso, di più recente realizzazione, non tiene conto della sintassi originale.

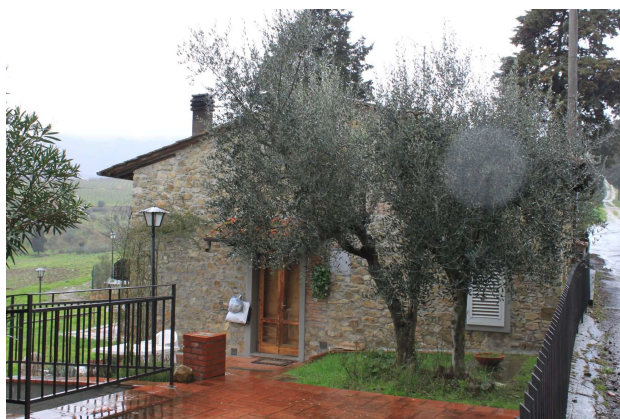
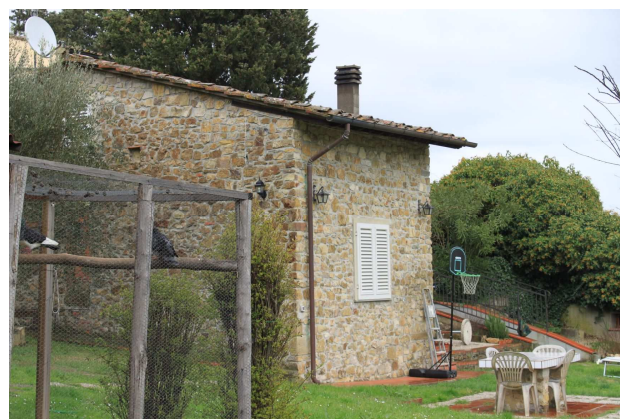
N. Edificio **23**      Tav. QC\_A    UTOE 4\_Bacchereto      Ambito RU AA1

Località **Vannucci**      Epoca **Anteriore '900**      Stato **Buono**

Descrizione Edificio composto da un unico corpo di fabbrica. Copertura a capanna in coppi e tegoli. Gronda in legno e laterizio. Finitura esterna a pietra.

Note      Restauro corretto per le parti in muratura.

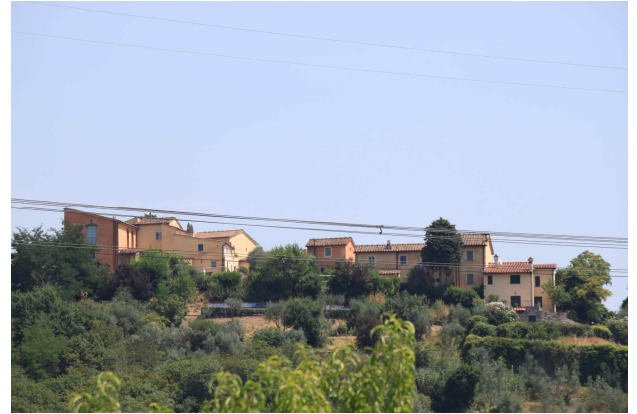
N. Edificio **24**      Tav. QC\_A    UTOE 5\_Carmignano      Ambito RU AA1

Località Il Casone      Epoca Anteriore '900      Stato Buono

Descrizione Antico borgo recentemente ristrutturato. Coperture a tipologia mista a coppi e tegoli, nuove in alcune parti. Alcune gronde in laterizio altre in calcestruzzo. Finiture esterne in intonaco civile. Alcune facciate di colore bianco.

Note Probabile antico convento, poi abitazioni coloniche, attualmente residenze civili. Posizione dominante sulla campagna circostante. Restauro parzialmente corretto.

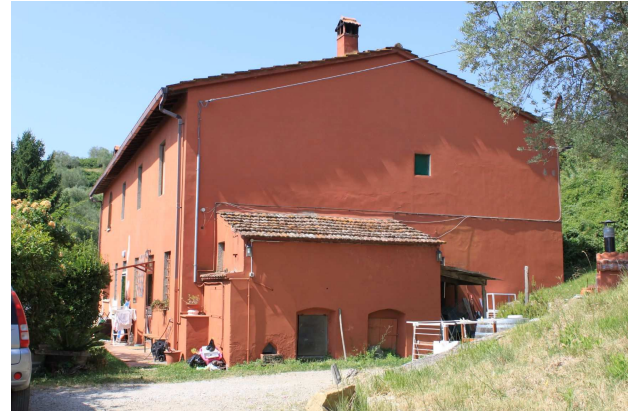
N. Edificio **26**      Tav. QC\_A    UTOE 4\_Bacchereto      Ambito RU AA1

Località **Capezzana**      Epoca **Postbellico**      Stato **Buono**

Descrizione Edificio composto da un unico corpo di fabbrica. Copertura a capanna in coppi e tegoli. Gronda in legno e laterizio. Finitura esterna ad intonaco civile colore rosso.

Note Ristrutturata di recente.

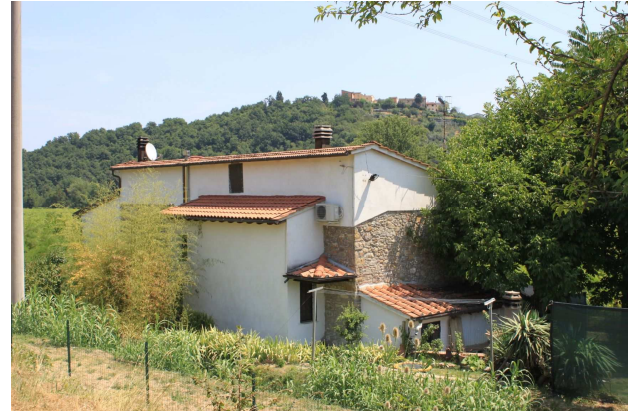
N. Edificio **27**      Tav. QC\_A    UTOE 4\_Bacchereto      Ambito RU AA1

Località **Podere Fornace**      Epoca **Anteriore '900**      Stato **Buono**

Descrizione Edificio su due piani in parte a pietra in parte intonacato. Copertura in coppi e tegoli. Gronda in legno e laterizio. Le parti intonacate sono di colore bianco.

Note Ristrutturata di recente.

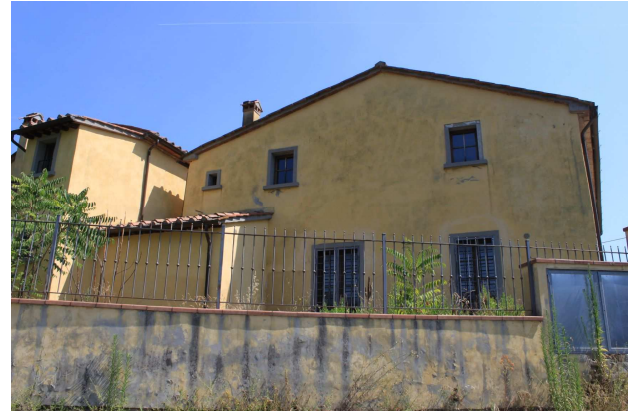
N. Edificio **28**      Tav. QC\_A    UTOE 5\_Carmignano      Ambito RU AA1

Località **Torracce**      Epoca **Anteriore '900**      Stato **Mediocre**

Descrizione **Immobile di notevoli dimensioni costituito da due corpi principali più alcune superfetazioni. Le cornici e il davanzale delle finestre sono in pietra.**

Note **Ristrutturato. In stato di abbandono alla data del sopralluogo.**

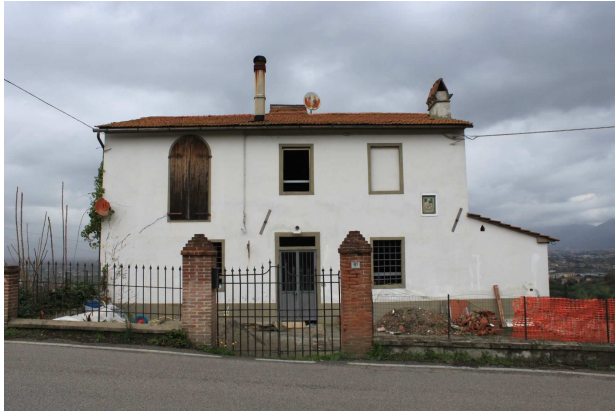
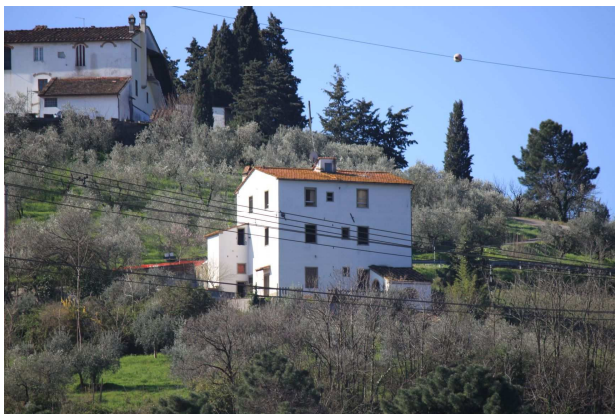
N. Edificio **34**      Tav. **QC\_A**    UTOE **5\_Carmignano**      Ambito RU **AA3**

Località **(Castelvecchio) La Vergine**      Epoca **Postbellico**      Stato **Buono**

Descrizione    Edificio composto da più corpi di fabbrica. Copertura a capanna e a falda singola in coppi e tegoli. Gronda in calcestruzzo. Finitura esterna a intonaco civile colore bianco.

Note            In ristrutturazione alla data del sopralluogo.

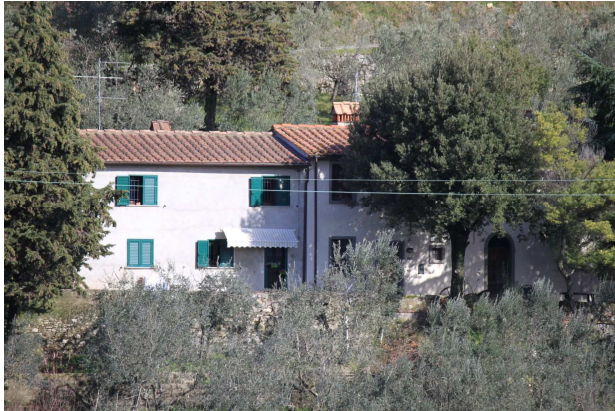
N. Edificio **35**      Tav. QC\_A    UTOE 4\_Bacchereto      Ambito RU AA3

Località Spazzavento      Epoca Anteriore '900 parte    Stato Buono

Descrizione    Complesso di edifici composto da 2 immobili. Copertura a capanna in coppi e tegoli. Finitura esterna ad intonaco civile. La tinteggiatura è di colore bianco; le persiane sono in legno di colore verde.

Note            Recentemente ristrutturato.

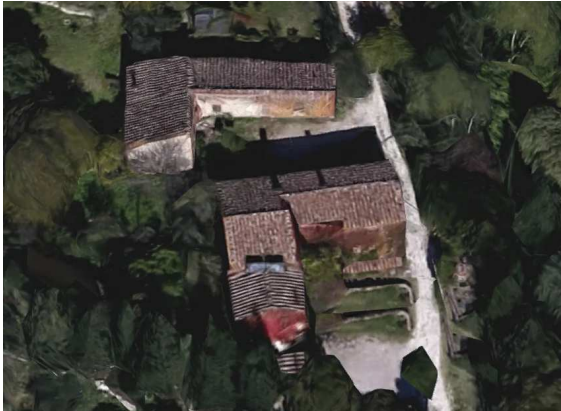
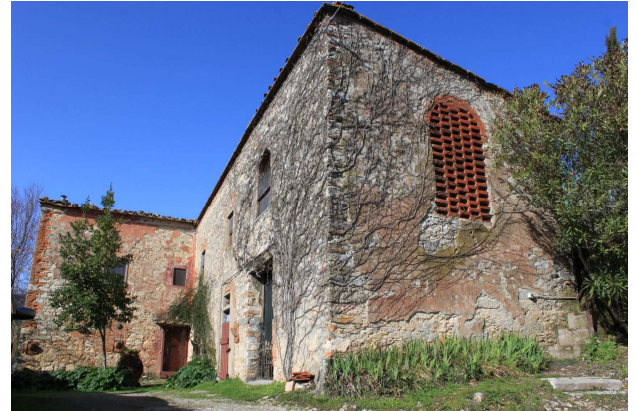
N. Edificio **36**      Tav. QC\_A    UTOE 4\_Bacchereto      Ambito RU AA1

Località Spazzavento - Pod. Orlandi      Epoca Anteriore '900      Stato Mediocre

Descrizione Edificio composto da più corpi di fabbrica. Coperture di varia tipologia in coppi e tegoli. Gronda in legno e laterizio. Finitura esterna in pietra parzialmente intonacata.

Note Non ristrutturato alla data del sopralluogo. Prevalente valore documentale.

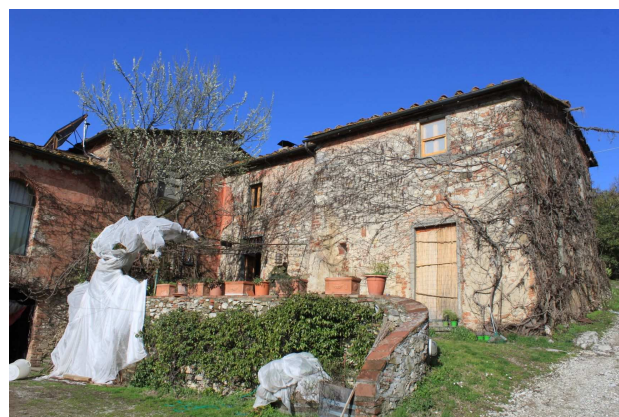
N. Edificio **37**      Tav. QC\_A    UTOE 4\_Bacchereto      Ambito RU AA1

Località Spazzavento - Pod. Orlandi      Epoca Anteriore '900      Stato Mediocre

Descrizione Edificio composto da più corpi di fabbrica. Coperture di varia tipologia in coppi e tegoli. Gronda in legno e laterizio. Finitura esterna in pietra parzialmente intonacata.

Note Non ristrutturato alla data del sopralluogo. Prevalente valore documentale.

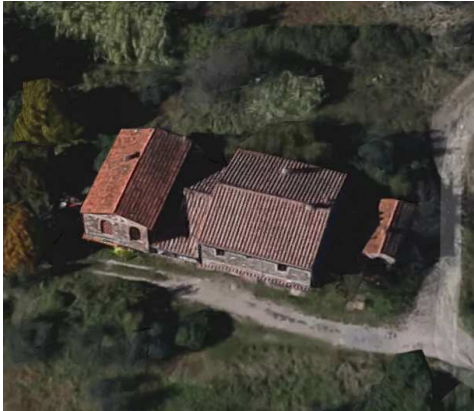
N. Edificio **38**      Tav. QC\_A    UTOE 4\_Bacchereto      Ambito RU AA1

Località Spazzavento      Epoca Anteriore '900 parte    Stato Mediocre

Descrizione Edificio composto da più corpi di fabbrica. Coperture a capanna in coppi e tegoli. Finitura esterna in pietra.

Note Alla data del sopralluogo non è stato possibile raggiungere l'edificio.

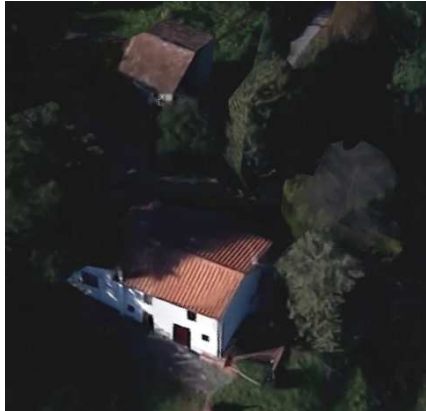
N. Edificio **39**      Tav. QC\_A    UTOE 5\_Carmignano      Ambito RU AA1

Descrizione Edificio principale + annesso.

Note Alla data del sopralluogo immobile irraggiungibile poiché distante dalla pubblica via e recintato.

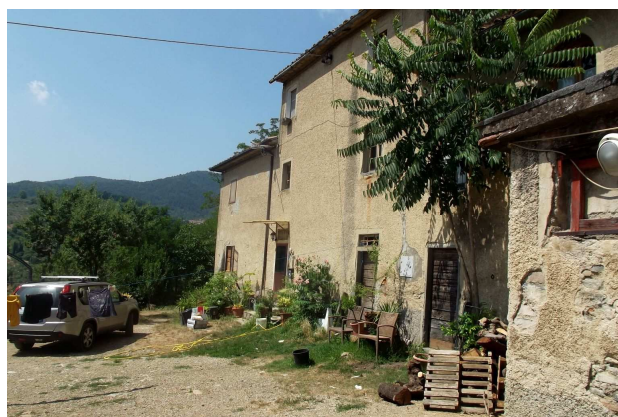
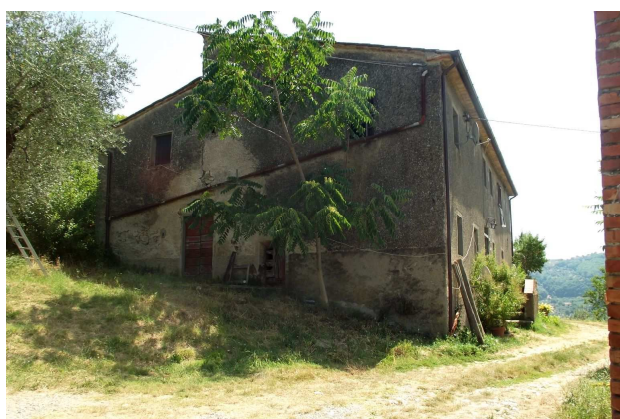
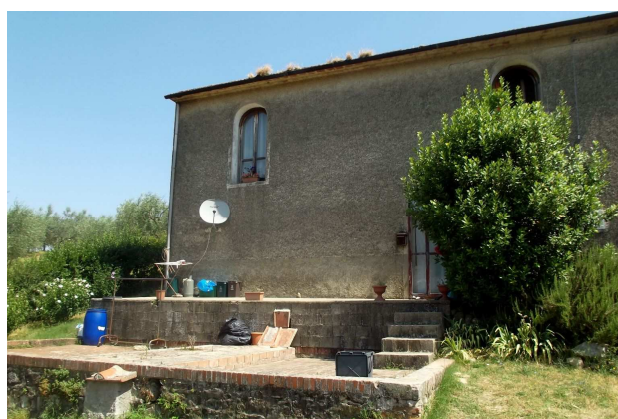
N. Edificio **42**      Tav. QC\_A    UTOE 4\_Bacchereto      Ambito RU AA1

Località Viticciana 2      Epoca Anteriore '900      Stato Mediocre

Descrizione    Complesso composto da più immobili su due e tre piani. L'edificio principale è intonacato schizzato, è dotato di più ingressi sui vari prospetti. L'edificio secondario è intonacato schizzato, rialzato da terra su due piani.

Note            Sostanzialmente conservati i caratteri originari.

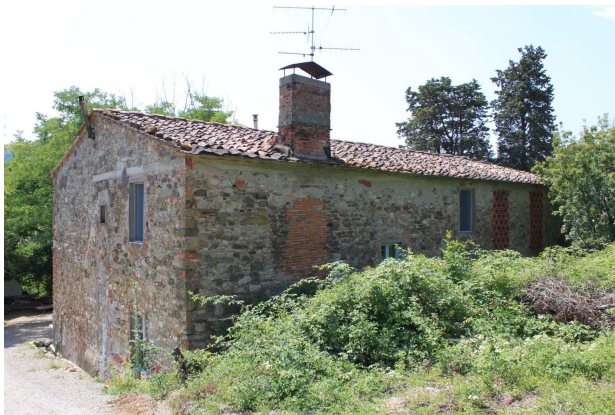
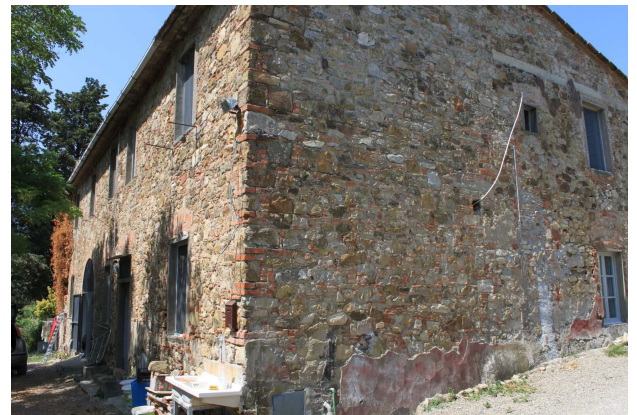
N. Edificio **43**      Tav. QC\_A    UTOE 4\_Bacchereto      Ambito RU AA1

Località Viticciana      Epoca Anteriore '900      Stato Buono

Note Non ristrutturato alla data del sopralluogo.

Prescrizioni Non consentite addizioni fuori sagoma.

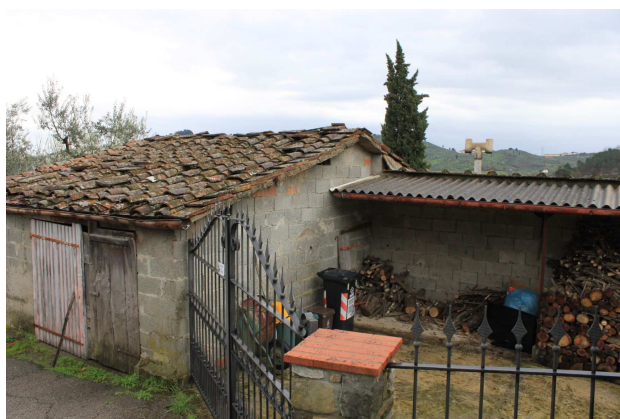
N. Edificio **58**      Tav. **QC\_A**    UTOE **4\_Bacchereto**      Ambito RU **AA1**

Località **Querciola**      Epoca **Prebellico**      Stato **Pessimo**

Descrizione **Annesso composto da più corpi di fabbrica. Copertura a capanna in coppi e tegoli. Presenza di tettoia in lamiera.**

Note **Probabilmente demolito e ricostruito in epoca recente con blocchi in calcestruzzo alleggerito. Fa parte di un gruppo di 4 edifici (Schede 55 - 56 - 57). Edificio privo di valore architettonico.**

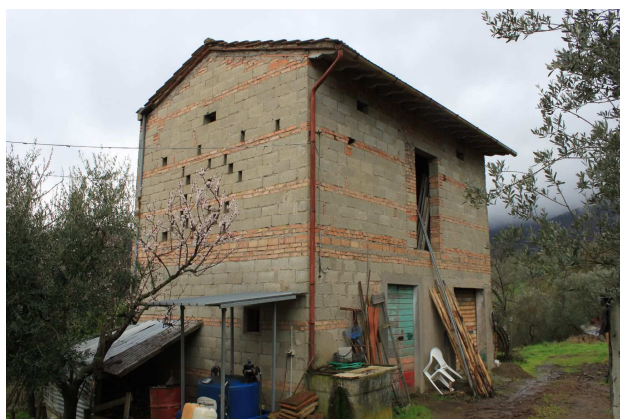
N. Edificio **59**      Tav. QC\_A    UTOE 4\_Bacchereto      Ambito RU AA1

Località Viticciana      Epoca Recente      Stato Pessimo

Descrizione Edificio composto da un unico corpo di fabbrica. Copertura a capanna in marsigliesi. Gronda in calcestruzzo.

Note Annesso agricolo costruito in epoca recente. Edificio privo di valore architettonico.

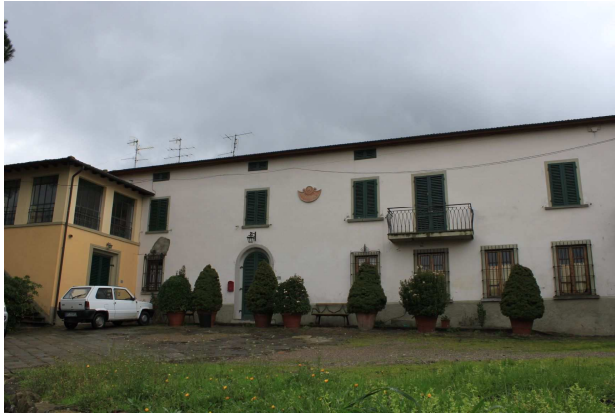
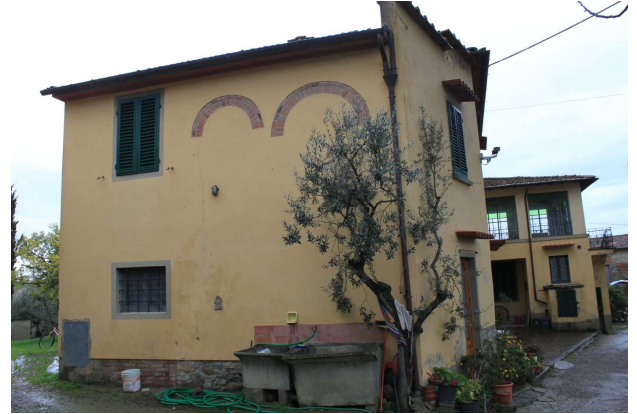
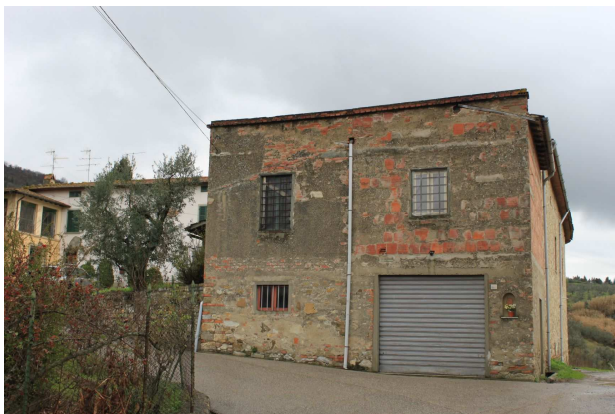
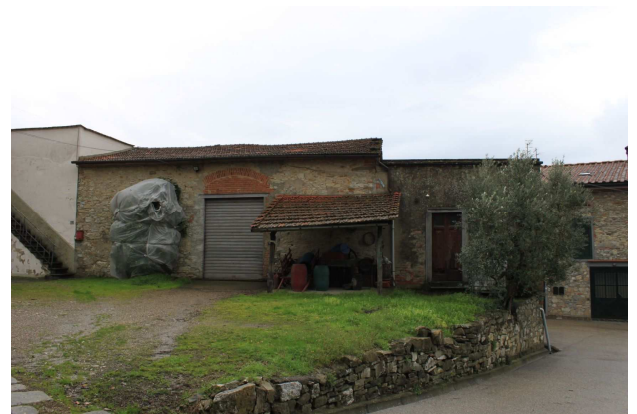
N. Edificio **60**      Tav. QC\_A    UTOE 4\_Bacchereto      Ambito RU AA1

Località Viticciana      Epoca Prebellico      Stato Buono

**Descrizione** Edificio di grandi dimensioni articolato in più corpi di fabbrica. Copertura di tipologia mista in coppi e tegoli. Gronda in gran parte in laterizio. Finitura esterna, in gran parte, ad intonaco civile.

**Note** Ristrutturato di recente in maniera non coerente con i caratteri dell'edilizia rurale. Presenti superfetazioni e corpi aggiunti fuori contesto.

**Prescrizioni** Interventi di ristrutturazione edilizia oltre il tipo 1 (Art. 10.2 comma 2.2 N.T.A. R.U.) consentiti per l'intero complesso edilizio con eliminazione superfetazioni e elementi fuori contesto.

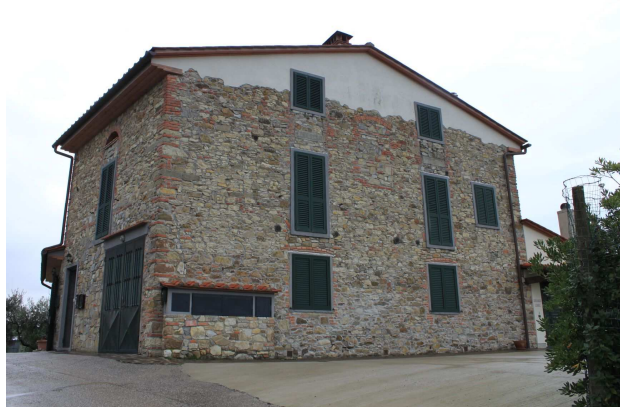
N. Edificio **61**      Tav. QC\_A    UTOE 4\_Bacchereto      Ambito RU AA1

Località Viticciana      Epoca Prebellico      Stato Buono

Descrizione Edificio composto da più corpi di fabbrica. Copertura a capanna in coppi e tegoli. Gronda in calcestruzzo e laterizio. Finitura esterna pietra.

Note In parte costruito di recente. Le parti ristrutturate non tengono conto delle caratteristiche storiche dell'edilizia rurale. Edificio privo di valore architettonico.

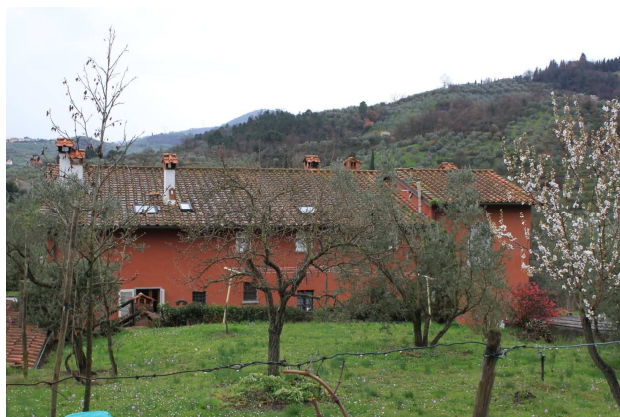
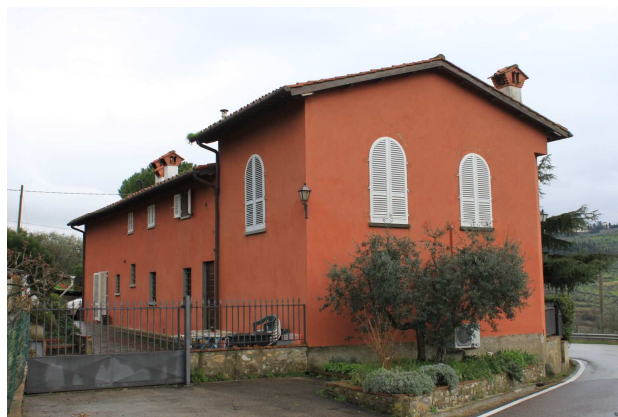
N. Edificio **62**      Tav. QC\_A    UTOE 4\_Bacchereto      Ambito RU AA1

Località Viticciana      Epoca Anteriore '900      Stato Buono

Descrizione Edificio composto da 2 corpi di fabbrica. Copertura a capanna in coppi e tegoli. Gronda in legno e laterizio. Finitura esterna ad intonaco civile colore rosso. Alcune finestre hanno le persiane bianche e alcune sono state riproposte in forma anomala.

Note Ristrutturato di recente.

Prescrizioni Eventuale piscina: mitigazione della visibilità dalla strada.

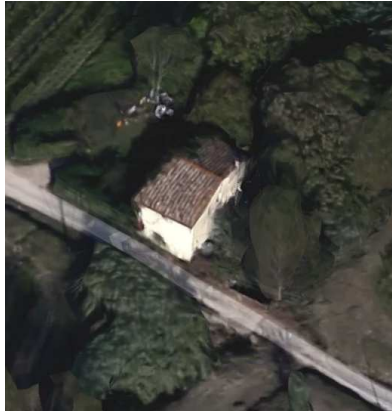
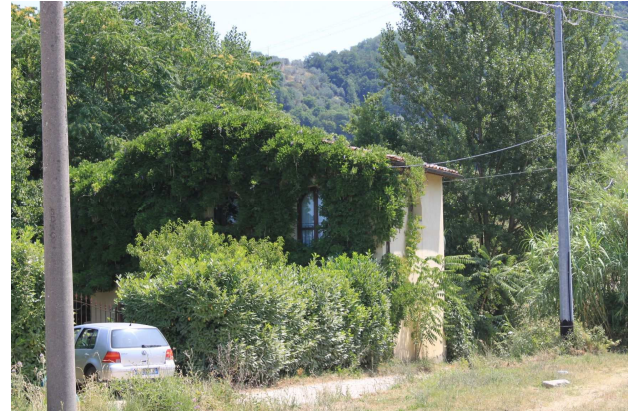
N. Edificio **63**      Tav. **QC\_A**    UTOE **4\_Bacchereto**      Ambito RU **AP3**

Località **S. Giorgio**      Epoca **Recente**      Stato **Buono**

Descrizione    Edificio composto da un unico corpo di fabbrica. Copertura a capanna in coppi e tegoli. Finitura esterna ad intonaco civile.

Note            Ristrutturata di recente. Ricade in area AP3 - Parco della Furba (Art. 37.3 N.T.A. R.U.) Edificio privo di valore architettonico.

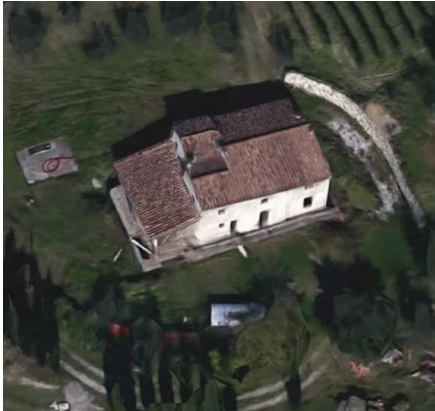
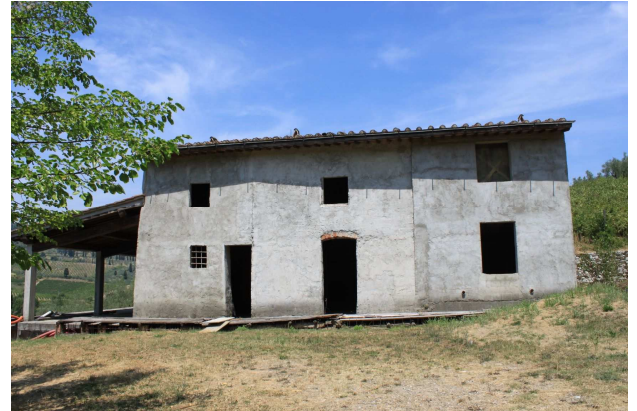
N. Edificio **64**      Tav. QC\_A    UTOE 5\_Carmignano      Ambito RU AA1

Località Il Pasticcio      Epoca Recente      Stato Buono

Descrizione Edificio composto da più corpi di fabbrica su due piani. Copertura in coppi e tegoli. Facciate intonacate.

Note Lavori in corso alla data del sopralluogo. Probabile sostituzione di edificio preesistente. Edificio privo di valore architettonico.

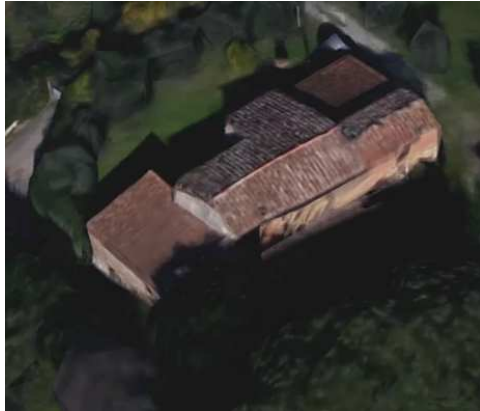
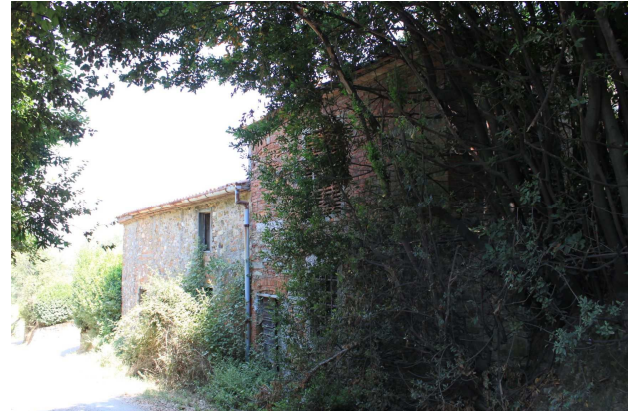
N. Edificio **65**      Tav. QC\_A    UTOE 5\_Carmignano      Ambito RU AA1

Località (Il Pasticcio) Valle      Epoca Anteriore '900      Stato Buono

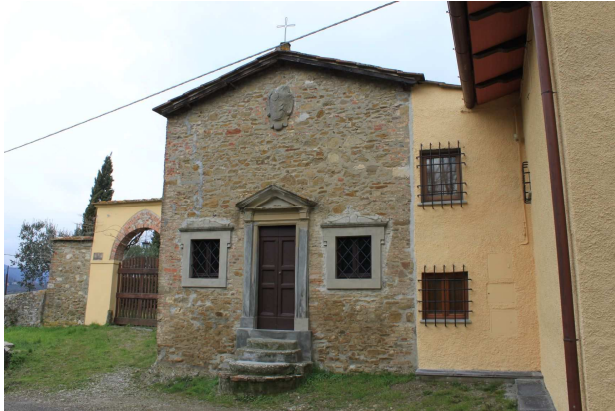
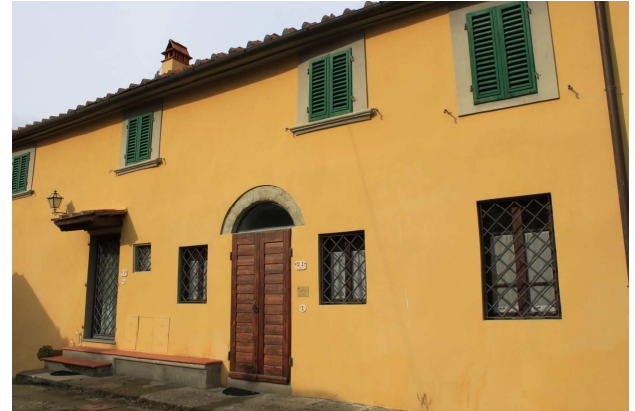
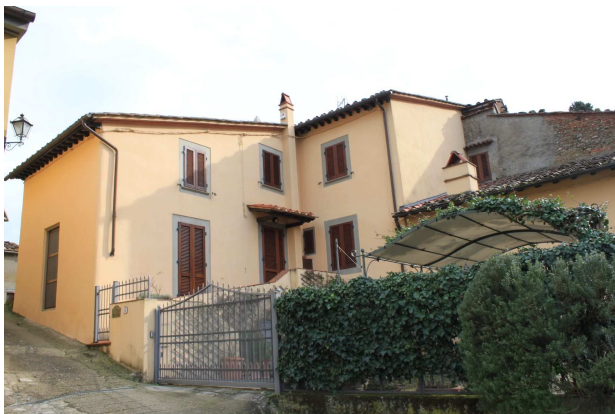
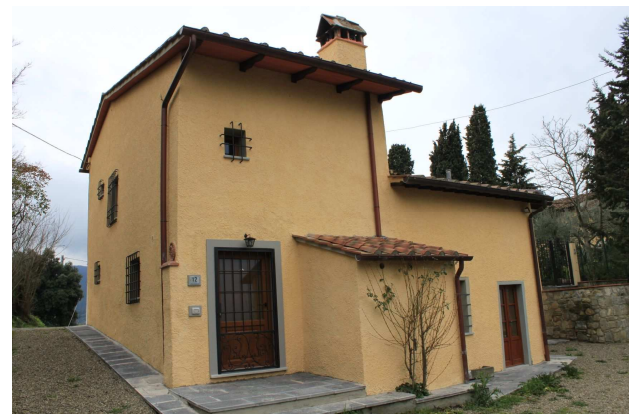
N. Edificio **79**      Tav. QC\_A    UTOE 5\_Carmignano      Ambito RU AA1

Località Frigionaia (Villa Novelli)      Epoca Anteriore '900      Stato Buono

**Descrizione** Complesso composto da più immobili su più piani. Coperture di tipologia mista in coppi e tegoli. Gronde di tipologia mista: legno e laterizio; calcestruzzo e laterizio Finiture esterne di tipologia mista: pietra; intonaco civile; intonaco spruzzato.

**Note** Impianto cinquecentesco su edificio medioevale di cui restano tracce. Rimaneggiata nei secoli successivi. Valore storico (residenza di Augusto Novelli). Restaurato di recente. Restauro nel complesso buono. Oratorio S. Antonio Allegato B classe a.

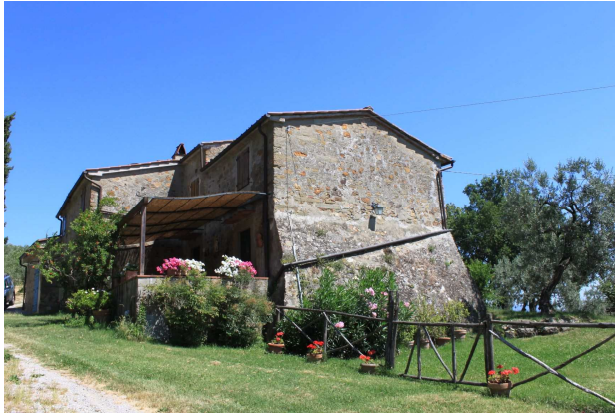
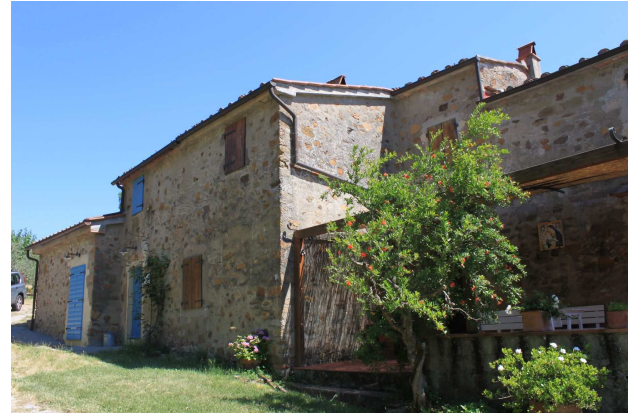
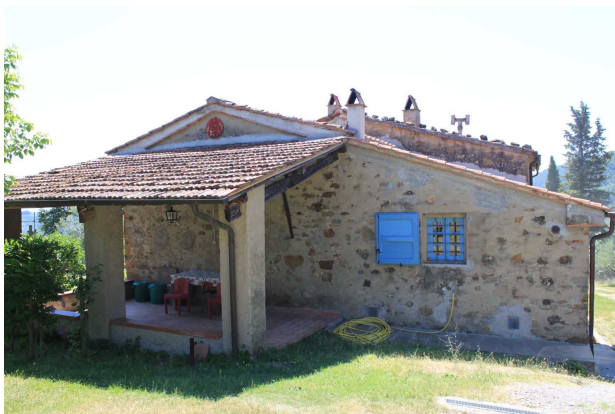
N. Edificio **80**      Tav. **QC\_A**    UTOE **4\_Bacchereto**      Ambito RU **AA1**

Località **L'ulivo - Pod. l'Usciolina**      Epoca **Anteriore '900**      Stato **Buono**

**Descrizione** Edificio composto da più corpi di fabbrica. Copertura a capanna in coppi e tegoli e a falda unica in marsigliesi. Gronde in calcestruzzo. Finitura esterna in pietra. Sono presenti portelloni di chiusura di colore azzurro e marrone. La tessitura delle pietre di recente impianto è fuori contesto. E' presente un portico con struttura portante surdimensionata.

**Note**      Ristrutturato di recente.

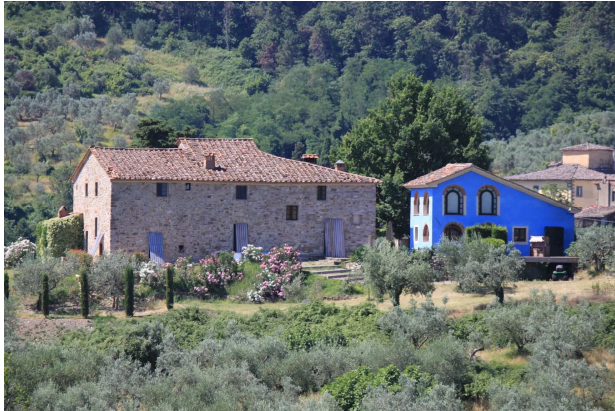
N. Edificio **81**                      Tav. QC\_A    UTOE 4\_Bacchereto                      Ambito RU AA1

Località C. Querce                                              Epoca Anteriore '900                      Stato Buono

Descrizione    Complesso di edifici composto da 2 immobili. Copertura di tipologia mista a coppi e tegoli. Gronda in calcestruzzo. La finitura esterna dell'immobile principale è in pietra mentre quella dell'immobile secondario è in intonaco civile tinteggiato di azzurro.

Note                      Ristrutturato di recente. L'immobile secondario è totalmente fuori contesto.

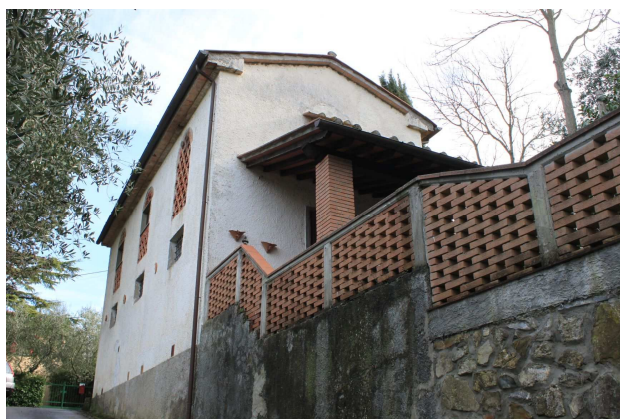
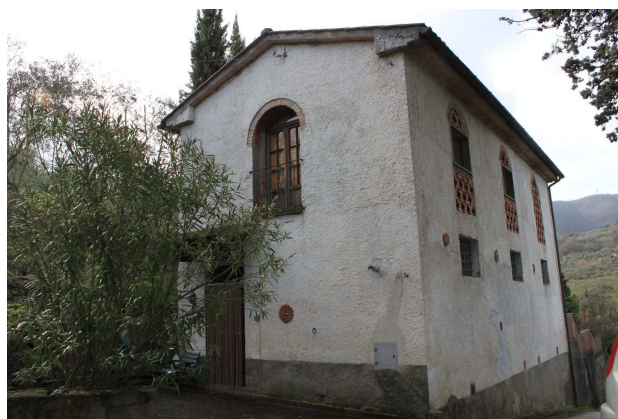
N. Edificio **82**      Tav. QC\_A    UTOE 5\_Carmignano      Ambito RU AA1

Località P. Fornaciacce      Epoca Prebellico      Stato Buono

**Descrizione** Edificio composto da un unico corpo di fabbrica a due piani. Copertura a capanna in coppi e tegoli. Gronda in calcestruzzo e laterizio. Finitura esterna ad intonaco spruzzato colore bianco.

**Note** Ristrutturazione corretta ad eccezione di alcuni elementi incoerenti (tettoia - recinzione terrazza lungo strada).

**Prescrizioni** Eliminazione di elementi incoerenti. Localizzazione eventuale piscina nella parte terga del lotto.

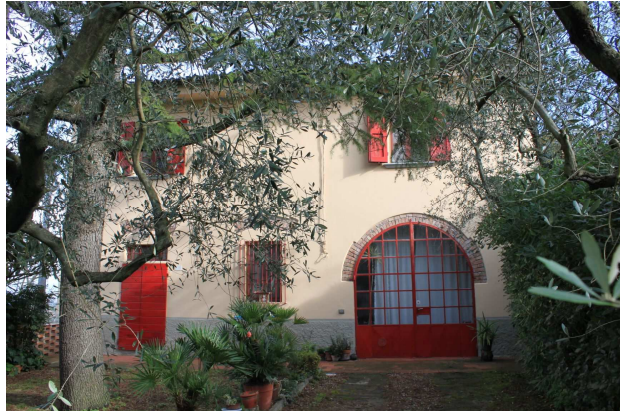
N. Edificio **83**      Tav. QC\_A    UTOE 5\_Carmignano      Ambito RU AA1

Località P. Fornaciaccie      Epoca Anteriore '900      Stato Buono

Descrizione Edificio composto da un unico corpo di fabbrica. Copertura a capanna in coppi e tegoli Gronda in calcestruzzo. Finitura esterna ad intonaco civile. Sono presenti portelloni in legno di colore rosso, infisso metallico a piano terra.

Note Ristrutturato di recente.

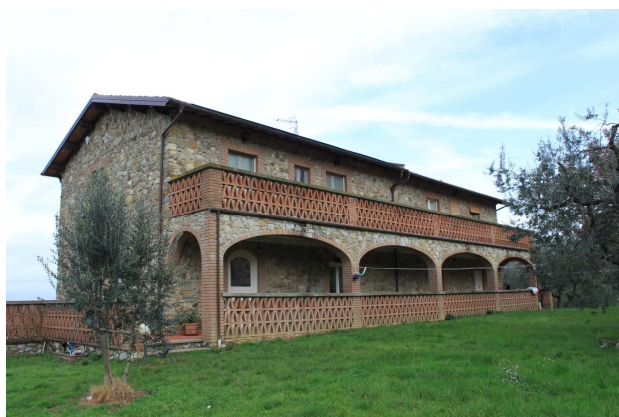
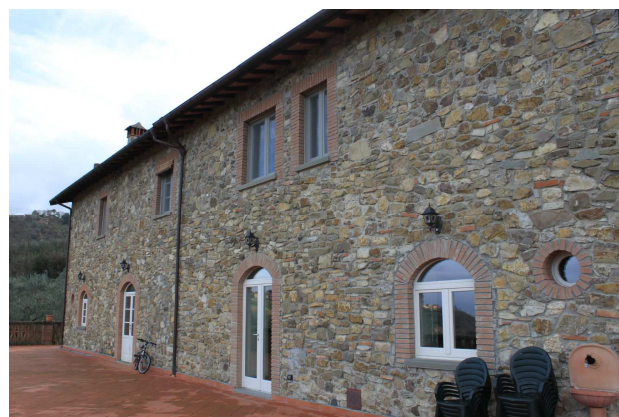
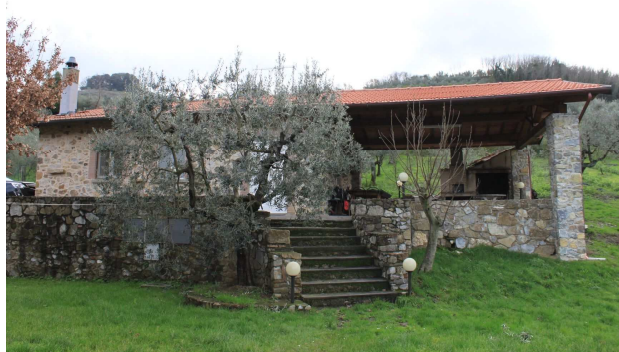
N. Edificio **84**      Tav. QC\_A    UTOE 5\_Carmignano      Ambito RU AA1

Località P. Volte      Epoca Anteriore '900 parte      Stato Buono

**Descrizione**    Complesso di edifici composto da 2 immobili. Copertura a capanna in coppi e tegoli. Gronda in legno e laterizio. Finitura esterna a pietra. La cornice delle finestre è in mattoni, i davanzali sono in pietra, gli infissi sono di colore bianco. E' presente un portico con terrazza sovrastante con pavimentazione e parapetti in cotto.

**Note**            Ristrutturato di recente. Edificio secondario realizzato di recente.

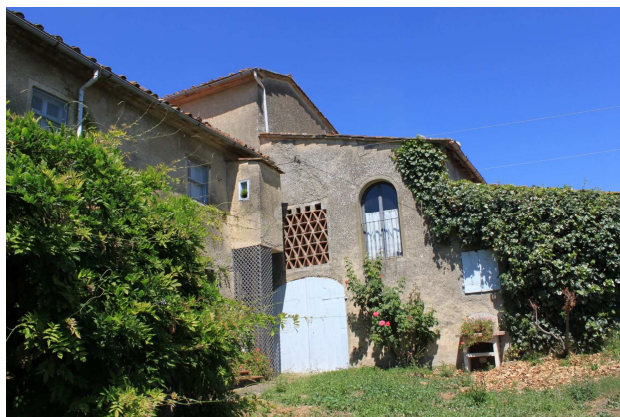
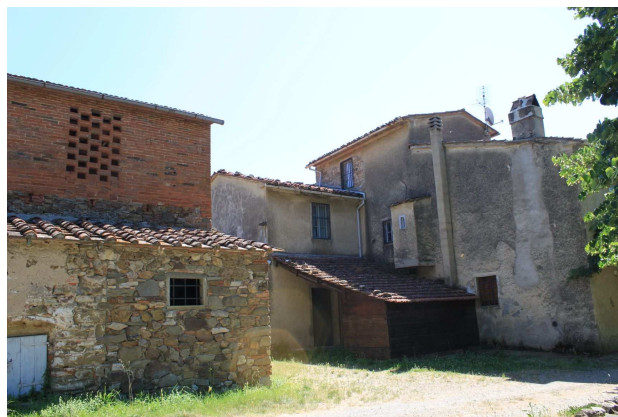
N. Edificio **85**      Tav. QC\_A    UTOE 4\_Bacchereto      Ambito RU AA1

Località L' ulivo      Epoca Anteriore '900      Stato Mediocre

Descrizione Edificio composto da più corpi di fabbrica. Copertura a capanna in coppi e tegoli. Gronda in laterizio. Le pareti esterne hanno molteplici finiture: pietra, mattoni comuni, legno, intonaco spruzzato.

Note Non ristrutturato alla data del sopralluogo.

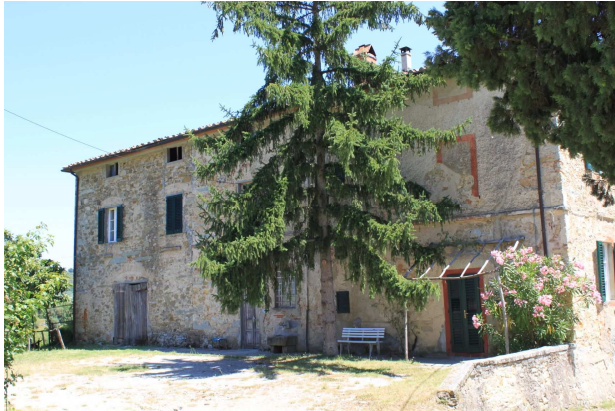
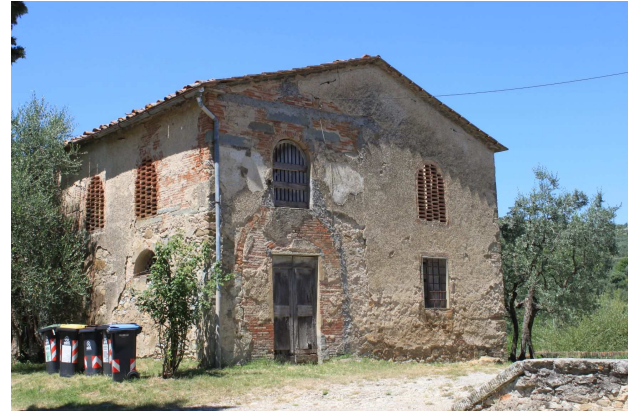
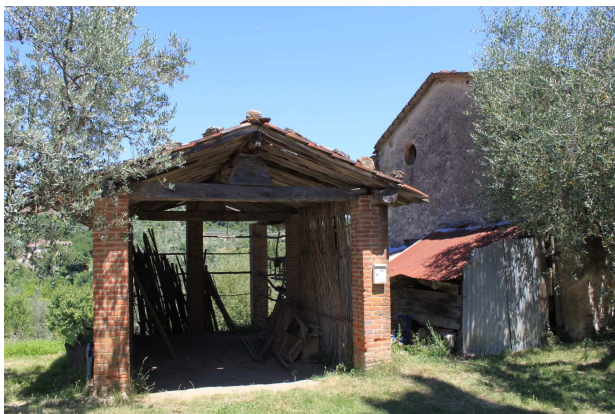
N. Edificio **100**      Tav. QC\_A    UTOE 4\_Bacchereto      Ambito RU AA1

Località Bacchereto (Fattoria Banci)      Epoca Anteriore '900      Stato Buono

Descrizione    Complesso di edifici composto da 3 immobili. Coperture miste a coppi e tegoli. Gronda in laterizio. Finitura esterna in pietra, mattoni e intonaco.

Note            Non ristrutturati.
