## COMUNE DI CARMIGNANO

### REGOLAMENTO URBANISTICO

### QUADRO CONOSCITIVO DEL TERRITORIO APERTO

#### CENSIMENTO EDIFICI

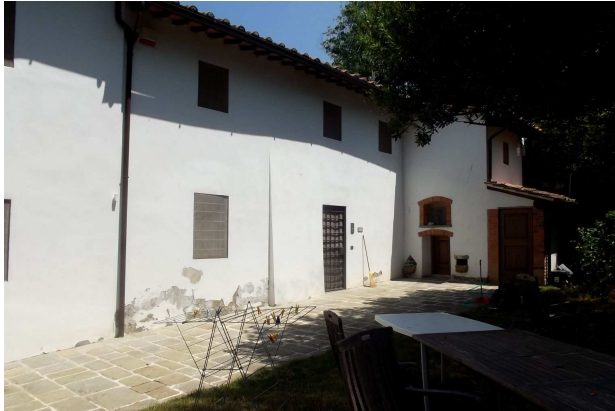
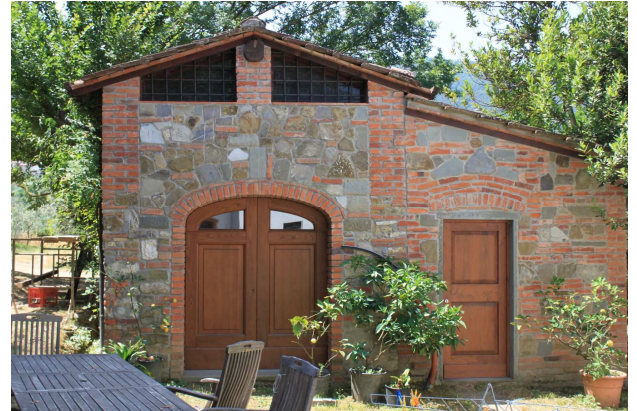
N. Edificio **101**      Tav. QC\_A    UTOE 4\_Bacchereto      Ambito RU AA1

Località S. Biagio      Epoca Prebellico      Stato Buono

Descrizione    Complesso di edifici composto da 2 immobili. Copertura a capanna in coppi e tegoli. Gronda in legno e laterizio. Finitura esterna in pietra per l'immobile secondario e in intonaco civile per quello principale.

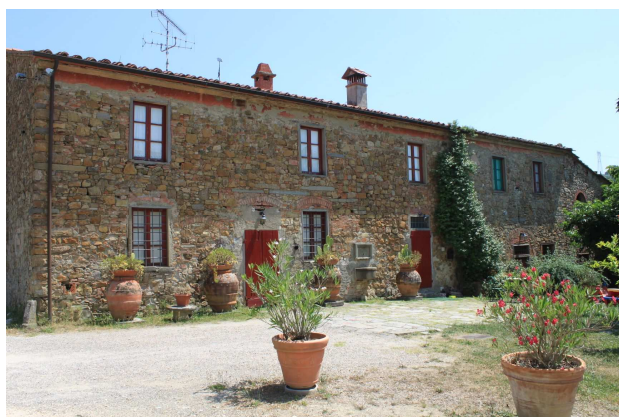
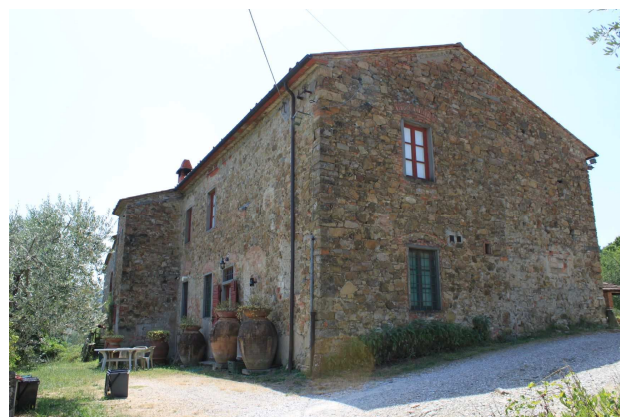
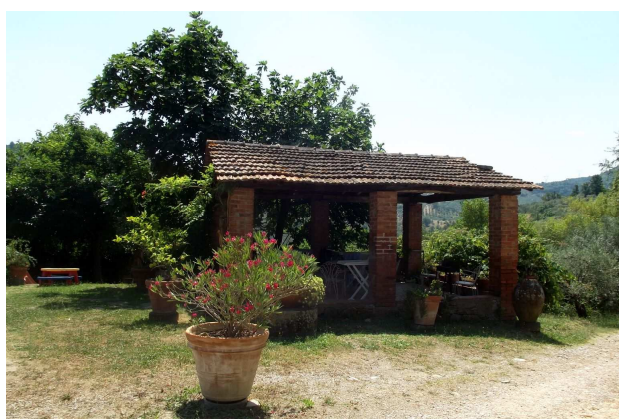
N. Edificio **102**      Tav. QC\_A    UTOE 4\_Bacchereto      Ambito RU AA1

Località Capogrande      Epoca Anteriore '900      Stato Buono

Descrizione Edificio composto da più corpi di fabbrica + piccolo annesso. Coperture miste a coppi e tegoli. Gronda in laterizio. Finitura esterna a pietra. Presenta cornici delle finestre in pietra ed infissi in legno; sono presenti portelloni a chiusura degli ingressi principali.

Note Ristrutturato di recente.

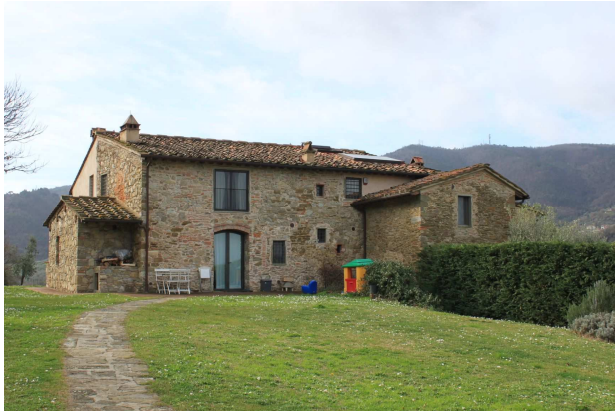
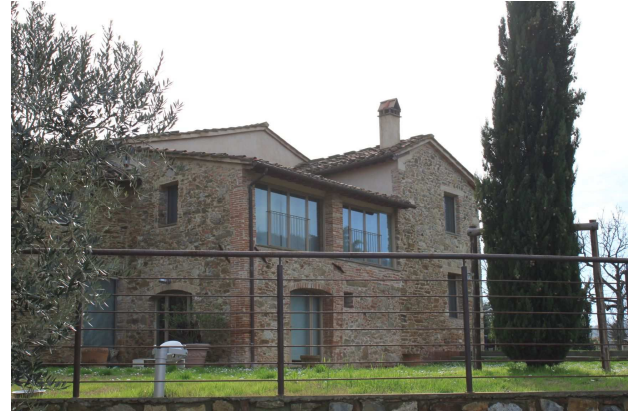
N. Edificio **103**      Tav. QC\_A    UTOE 5\_Carmignano      Ambito RU AA1

Località Il Ferrale      Epoca Anteriore '900      Stato Buono

Descrizione Edificio composto da più corpi di fabbrica. Coperture miste a coppi e tegoli. Gronda in legno e laterizio. Finitura esterna in gran parte a pietra. Presenta infissi in alluminio.

Note Ristrutturato di recente. Sostanzialmente conservati i caratteri originari.

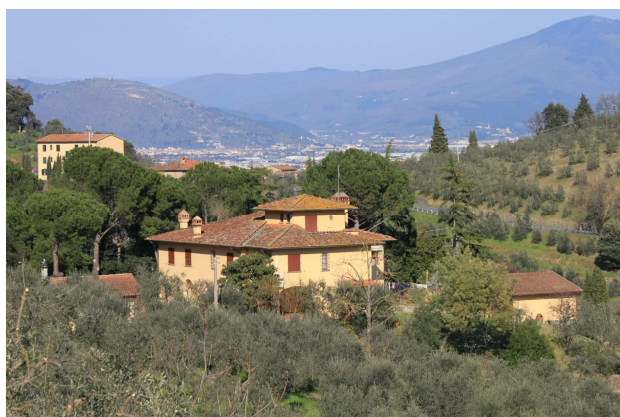
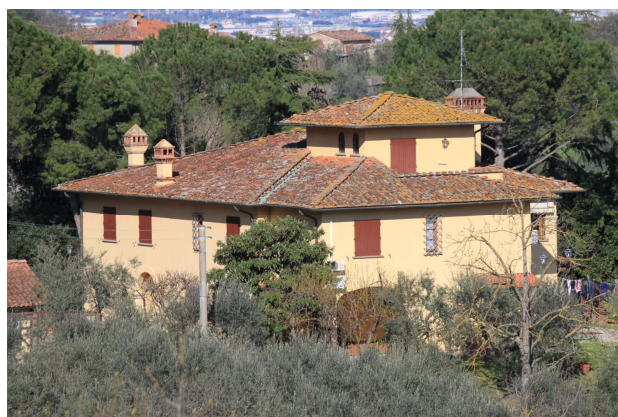
N. Edificio **104**      Tav. QC\_A    UTOE 5\_Carmignano      Ambito RU AA1

Località P.Furre      Epoca Anteriore '900 parte      Stato Buono

Descrizione    Complesso di edifici composto da 4 immobili realizzati in tempi successivi, anche recenti. Coperture di tipologia miste a coppi e tegoli. Finitura esterna ad intonaco civile. Portelloni in legno di colore rosso. I davanzali delle finestre sono in pietra.

Note            Ristrutturato di recente.

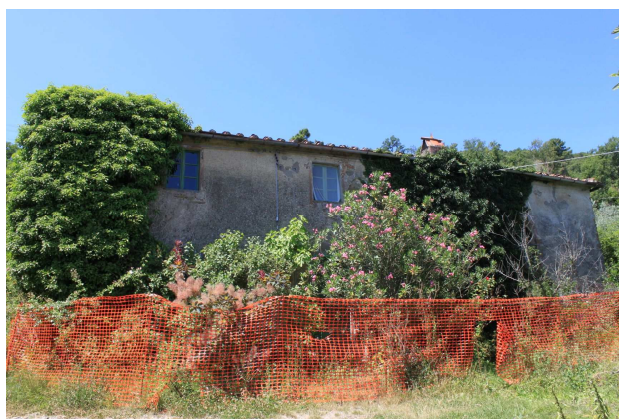
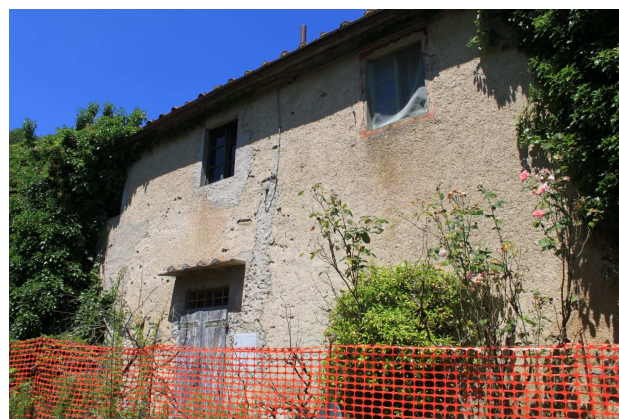
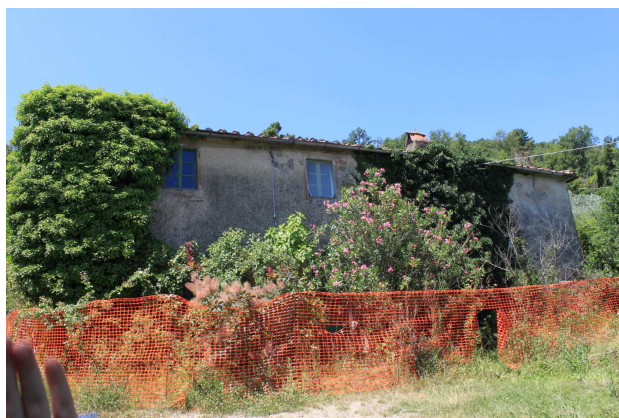
N. Edificio **105**      Tav. QC\_A    UTOE 4\_Bacchereto      Ambito RU AA1

Località P. Riaccio      Epoca Anteriore '900      Stato Mediocre

Descrizione Edificio composto da un unico corpo di fabbrica. Coperture di tipologia miste a coppi e tegoli. Gronda in laterizio. Finitura esterna ad intonaco spruzzato.

Note In ristrutturazione alla data del sopralluogo.
