COMUNE DI CARMIGNANO

REGOLAMENTO URBANISTICO

QUADRO CONOSCITIVO DEL TERRITORIO APERTO

CENSIMENTO EDIFICI

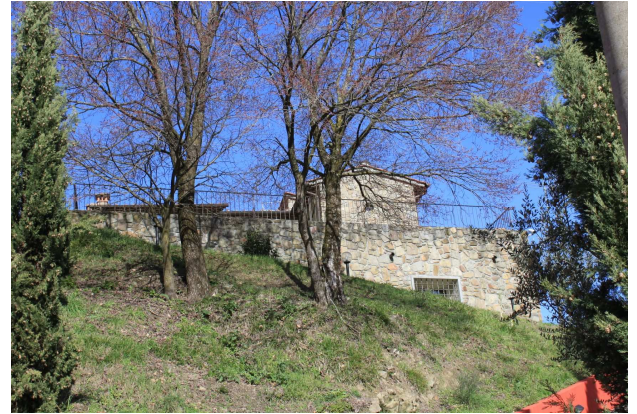
N. Edificio **117** Tav. **QC_A** UTOE **4_Bacchereto** Ambito RU **AA1**

Descrizione **Edificio composto da due corpi di fabbrica, su due piani. Coperture di tipologia miste a coppi e tegoli. Finitura esterna in pietra.**

Note **Ristrutturata di recente.**

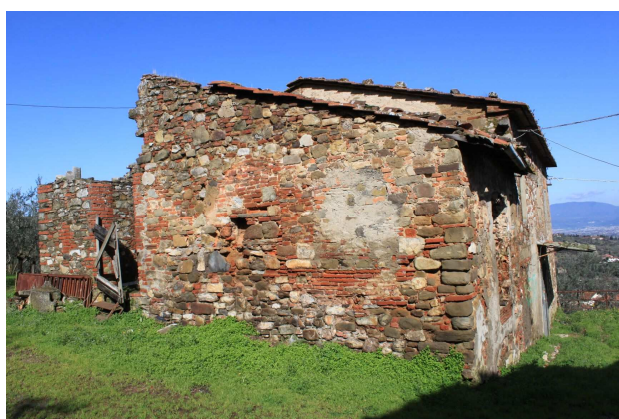
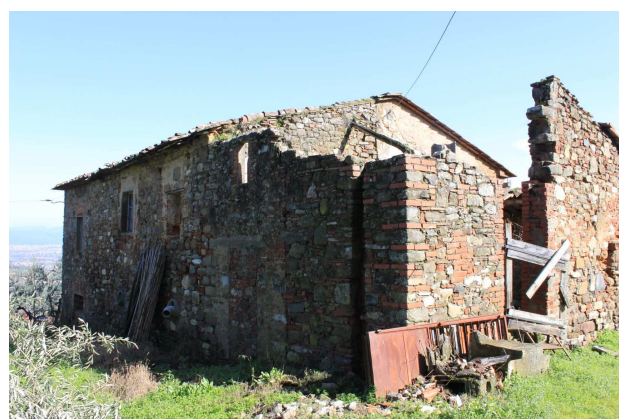
N. Edificio **119** Tav. QC_A UTOE 4_Bacchereto Ambito RU AA1

Località P.Riaccio Epoca Anteriore '900 Stato Pessimo

Descrizione Complesso di edifici composto da 2 immobili su due piani. Coperture di tipologia miste a coppi e tegoli in parte crollate. Gronda in laterizio. Finitura esterna in pietra. Presenta cornici alle finestre in pietra. Sui fronti sono presenti tettoie in ferro e lamiera.

Note Rischio grave di ulteriore degrado, muri esterni in parte crollati.

Prescrizioni Interventi di ristrutturazione coerenti con i caratteri dell'edilizia rurale. Conservazione dell'impianto originale.

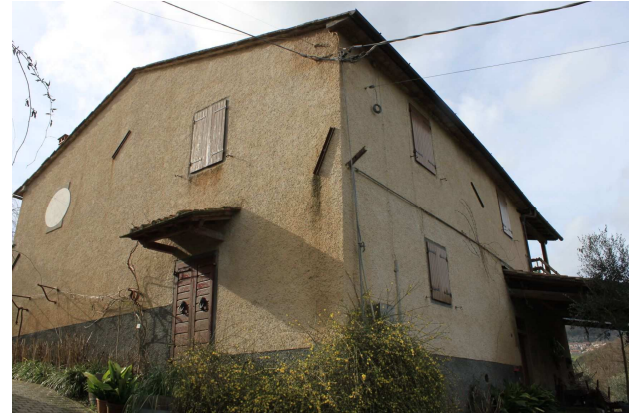
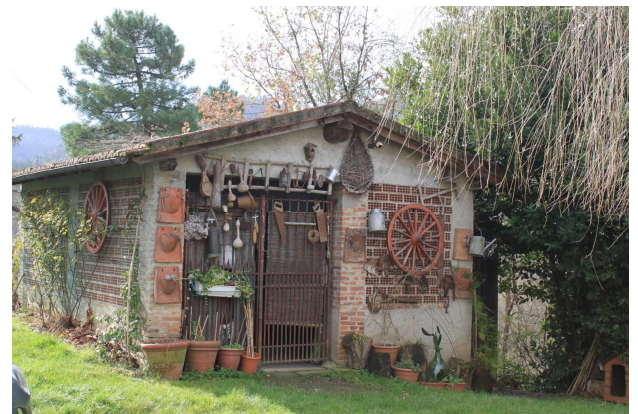
N. Edificio **120** Tav. QC_A UTOE 5_Carmignano Ambito RU AA1

Descrizione Complesso di edifici composto da 3 immobili di cui 2 annessi. Copertura a capanna. Finitura esterna ad intonaco spruzzato. Sono presenti portelloni in legno di colore marrone, tettoie e pensiline di protezione ai vari ingressi.

Note Edificio principale ristrutturato di recente. Sono presenti portelloni in legno di colore marrone, tettoie e pensiline di protezione ai vari ingressi.

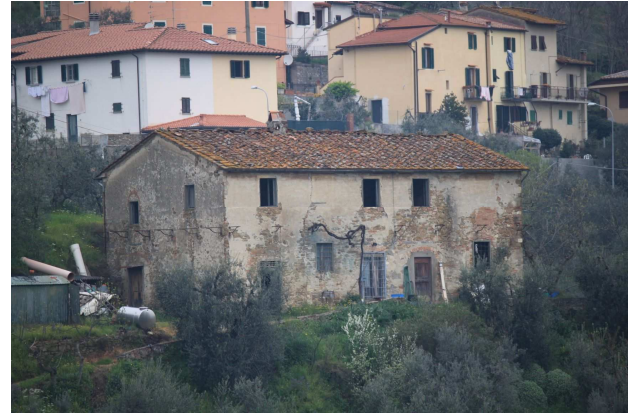
N. Edificio **122** Tav **QC_A** UTOE **5_Carmignano** Ambito RU **AA3**

Località **P. Ascitutto** Epoca **Anteriore '900** Stato **Mediocre**

Descrizione Edificio composto da un unico corpo di fabbrica. Copertura a capanna in coppi e tegoli. Finitura esterna ad intonaco civile.

Note Non ristrutturato alla data del sopralluogo.

Prescrizioni Non consentita la realizzazione di piscina.

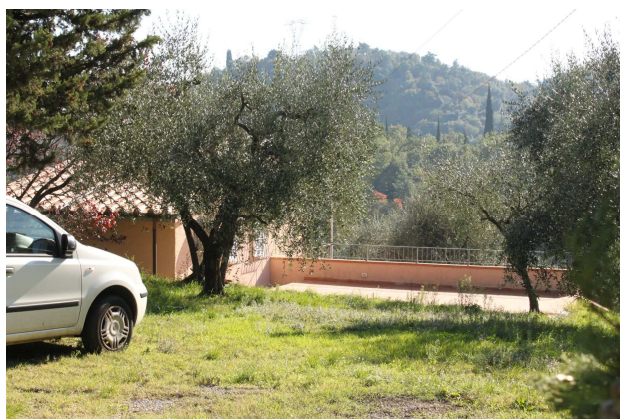
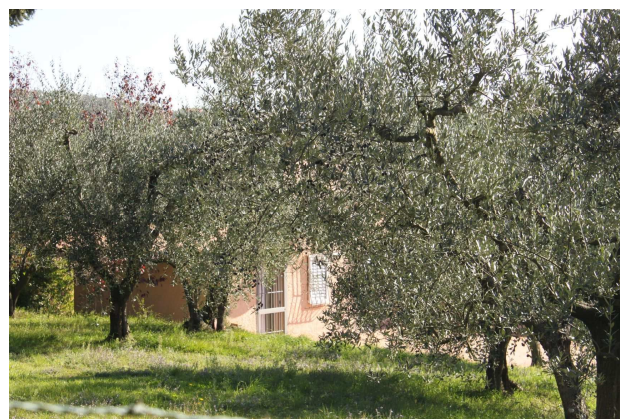
N. Edificio **135** Tav **QC_A** UTOE **4_Bacchereto** Ambito RU **AA1**

Descrizione **Edificio composto da un unico corpo di fabbrica. Copertura in coppi e tegoli. Finitura esterna ad intonaco spruzzato.**

Note **E' presente una struttura staccata non raggiungibile alla data del sopralluogo.**

Prescrizioni **Non consentiti interventi di demolizione e ricostruzione.**

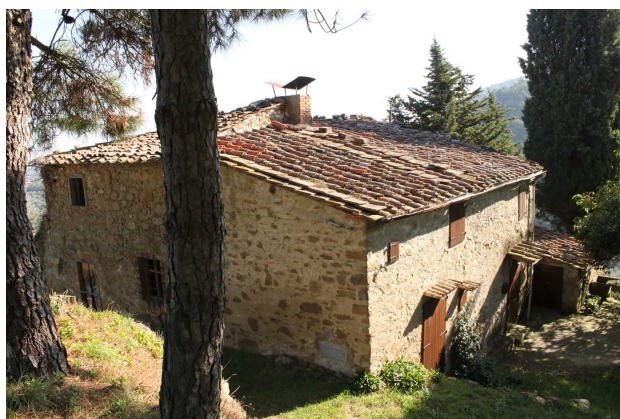
N. Edificio **138** Tav. QC_B UTOE 4_Bacchereto Ambito RU AA1

Località Ritonda Epoca Anteriore '900 Stato Mediocre

Descrizione Edificio composto da più corpi di fabbrica. Copertura in coppi e tegoli. Finitura esterna a pietra.

Note Parzialmente ristrutturato di recente con tessitura lapidea fuori contesto.

Prescrizioni Conservazione dell'impianto originario. Non consentite addizioni fuori sagoma.

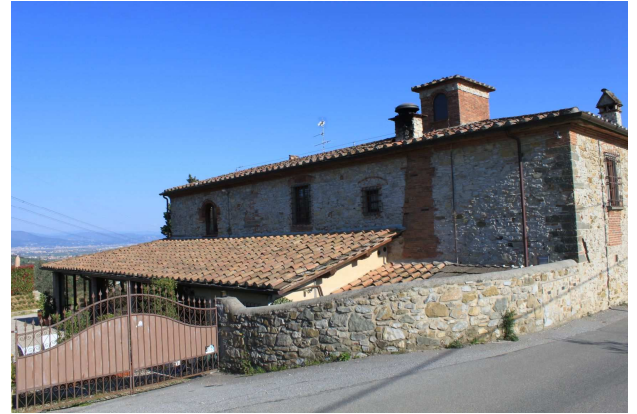
N. Edificio **140** Tav. **QC_B** UTOE **5_Carmignano** Ambito RU **AA1**

Descrizione Edificio composto da più corpi di fabbrica. Copertura a padiglione in coppi e tegoli. Gronda in laterizio. Finitura esterna in pietra ed a intonaco civile sul corpo accessorio Sono presenti infissi in legno.

Note Impianto cinquecentesco. Numerose trasformazioni anche recenti. Apparentemente ristrutturato di recente.

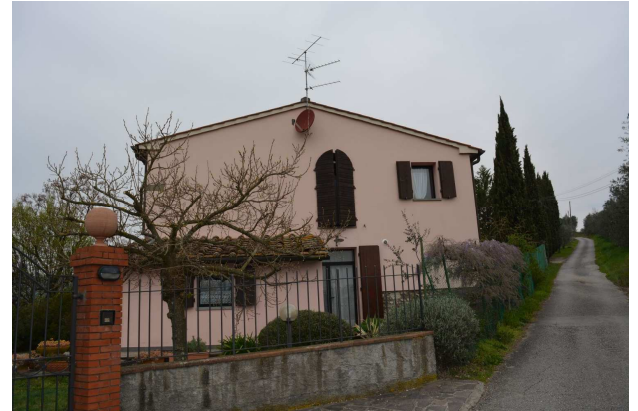
N. Edificio **141** Tav. **QC_B** UTOE **5_Carmignano** Ambito RU **AA1**

Descrizione Edificio composto da un unico corpo di fabbrica. Copertura a capanna in coppi e tegoli. Gronda in laterizio. Finitura esterna ad intonaco civile. Sono presenti infissi e portelloni in legno e i davanzali delle finestre sono in pietra.

Note Apparentemente ristrutturato di recente.

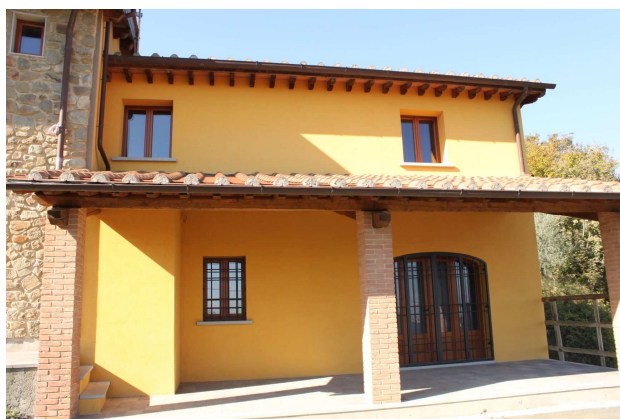
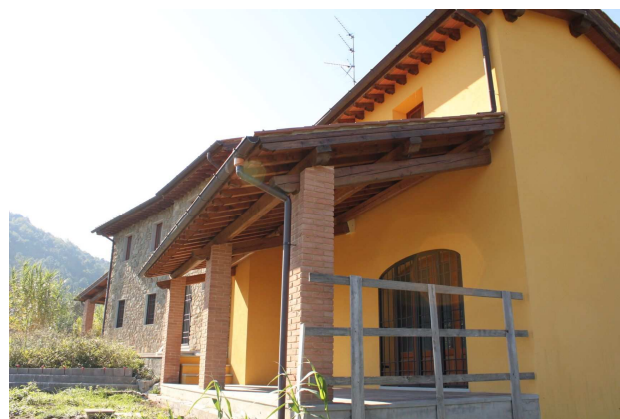
N. Edificio **142** Tav. QC_B UTOE 4_Bacchereto Ambito RU AA1

Descrizione Edificio composto da più corpi di fabbrica su più piani. Copertura a capanna e a falda unica in coppi e tegoli. Gronda in legno e laterizio. Finitura esterna in parte in pietra in parte a intonaco civile. Sono presenti infissi in legno; alcune finestre sono riquadrate in pietra; si rileva la presenza di portici con copertura in coppi e tegoli.

Note Ristrutturazione recente filologicamente adeguata ad esclusione della scelta cromatica della tinteggiatura dell'intonaco.

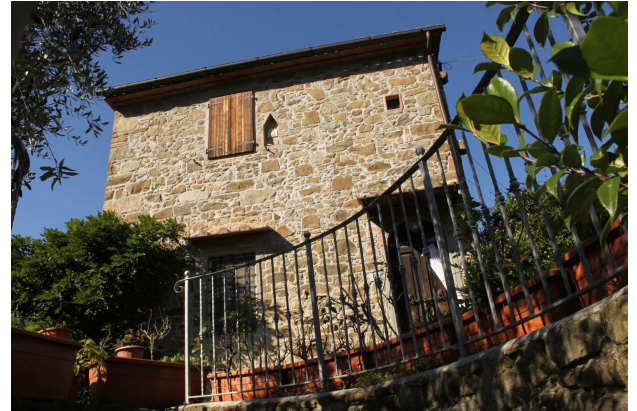
N. Edificio **145** Tav. **QC_B** UTOE **4_Bacchereto** Ambito RU **AA1**

Descrizione Edificio composto da un unico corpo di fabbrica su più piani. Copertura a capanna in coppi e tegoli. Gronda in laterizio. Finitura esterna in pietra di diversa pezzatura. Sono presenti infissi e portelloni in legno.

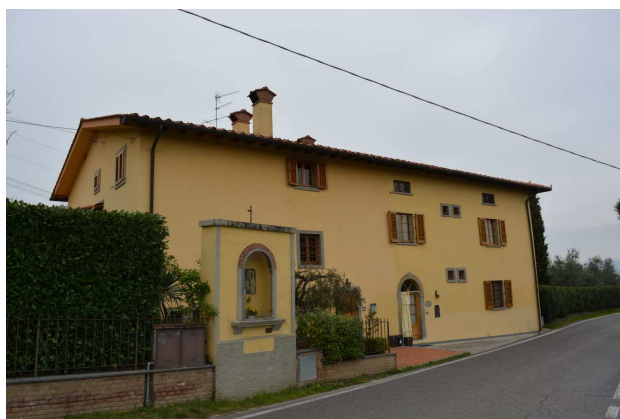
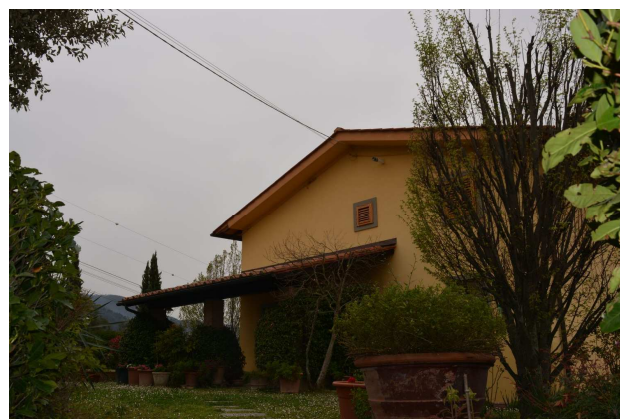
N. Edificio **146** Tav QC_B UTOE 5_Carmignano Ambito RU AA1

Descrizione Edificio composto da un unico corpo di fabbrica su più piani. Copertura a padiglione in coppi e tegoli. Gronda in legno e laterizio. Finitura esterna ad intonaco civile.

Note Apparentemente ristrutturato di recente con introduzione di elementi fuori contesto.

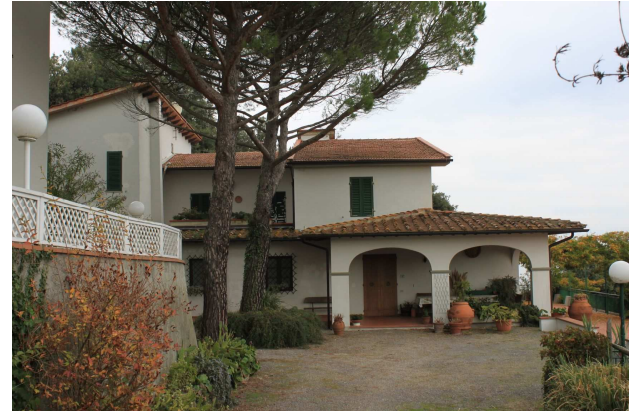
N. Edificio **148** Tav QC_B UTOE 6_Montalbano Ambito RU AA1

Descrizione Complesso di edifici composto da 2 immobili su più piani. Copertura di varia tipologia in coppi e tegoli. Gronda in legno e laterizio. Finitura esterna ad intonaco civile di colore bianco. Sono presenti infissi in legno, persiane in legno di colore verde e portici fuori contesto.

Note Apparentemente ristrutturato di recente con elementi fuori contesto. Tinteggiatura dell'esterno di colore bianco.

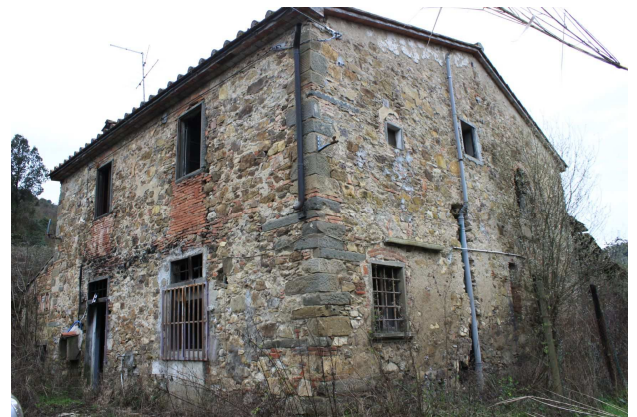
Note Non ristrutturato alla data del sopralluogo. Copertura in parte crollata. Rischio ulteriore grave degrado.

Prescrizioni Conservazione impianto e disegno dei fronti. Non consentite addizioni fuori sagoma.
