COMUNE DI CARMIGNANO

REGOLAMENTO URBANISTICO

QUADRO CONOSCITIVO DEL TERRITORIO APERTO

CENSIMENTO EDIFICI

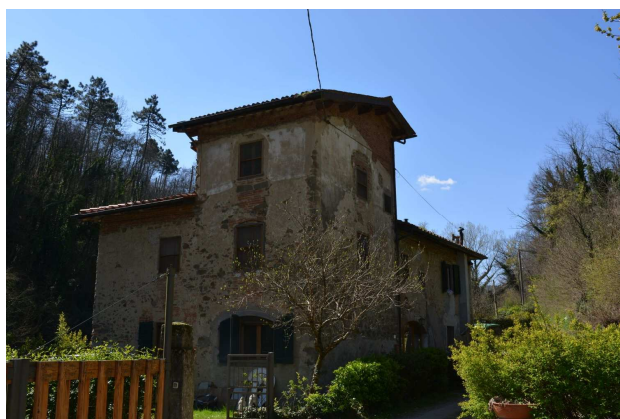
N. Edificio **231** Tav. QC_C UTOE 2_Comeana Ambito RU AP2

Località P. Dell' Orto Epoca Anteriore '900 Stato Mediocre

Descrizione Edificio composto da più corpi di fabbrica. Coperture di tipologia mista a coppi e tegoli. Gronda in legno e laterizio. Finitura esterna in parte in pietra in parte a intonaco civile. Sono presenti infissi in legno.

Note In parte ristrutturato di recente.

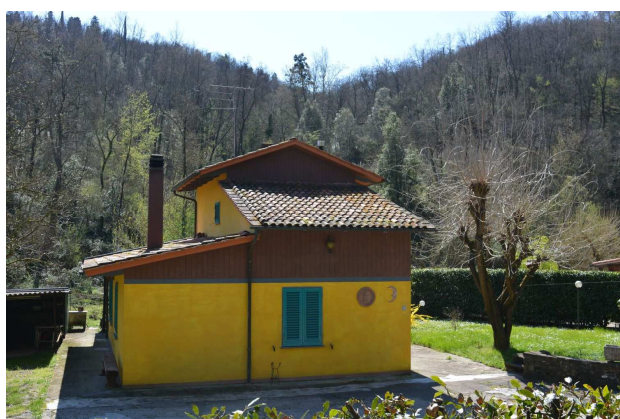
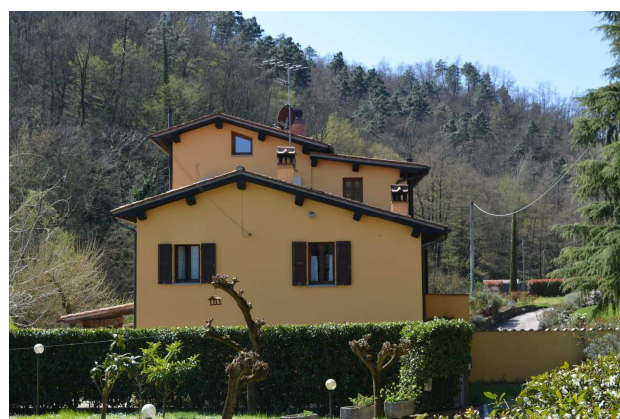
N. Edificio **232** Tav. QC_C UTOE 2_Comeana Ambito RU AA2

Località P. Cervieto Epoca Anteriore '900 Stato Buono

Descrizione Complesso di edifici composto da 2 immobili. Coperture di tipologia mista a coppi e tegoli. Gronda in calcestruzzo e Gronda in legno e laterizio. Finitura esterna ad intonaco civile di cui uno colore giallo limone. Persiane in legno di colore turchese, portelloni in legno. Sono presenti portici.

Note Ristrutturato di recente.

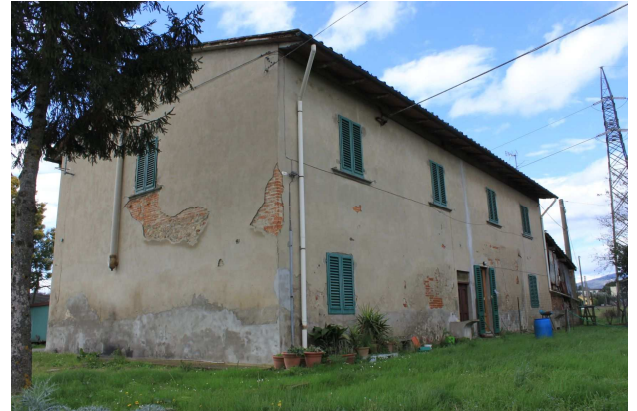
N. Edificio **235** Tav. QC_C UTOE 2_Comeana Ambito RU AP1

Località P. delle Casette Epoca Anteriore '900 Stato Mediocre

Descrizione Edificio composto da un unico corpo di fabbrica. Copertura a capanna in coppi e tegoli. Gronda in calcestruzzo e laterizio. Finitura esterna ad intonaco civile. Sono presenti persiane in legno di colore verde.

Note Non ristrutturato alla data del sopralluogo.
Ricade in Aree di Interesse Archeologico.

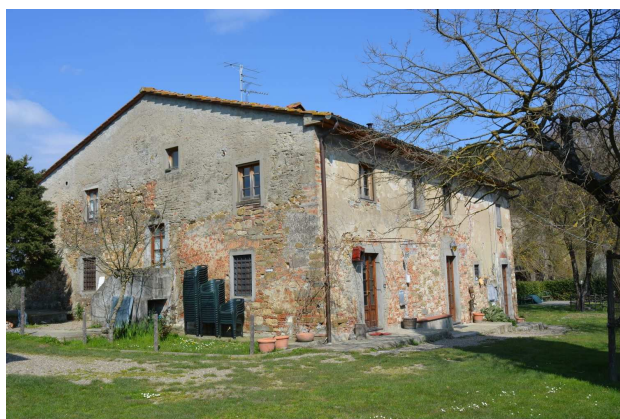
N. Edificio **236** Tav. QC_C UTOE 6_Montalbano Ambito RU AT.15

Località P. Montalgeto Epoca Anteriore '900 Stato Buono

Descrizione Complesso di edifici composto da 2 immobili. Coperture di tipologia mista a coppi e tegoli. Gronda in legno e laterizio. Finitura esterna a pietra. Sono presenti infissi in legno. E' presente un volume in lamiera.

Note Non ristrutturato.
 Centro Ippico Montalgeto.

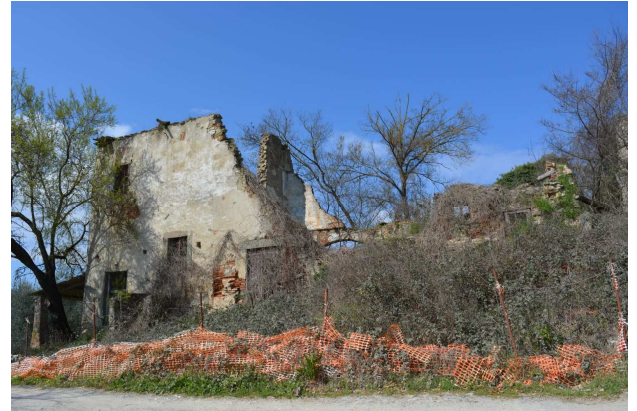
N. Edificio **237** Tav. QC_C UTOE 6_Montalbano Ambito RU AT.15

Località P. Montalgeto Epoca Prebellico Stato Pessimo

Descrizione Edificio composto da un unico corpo di fabbrica in parte diruto.

Note Rischio grave degrado.
Centro Ippico Montalgeto.

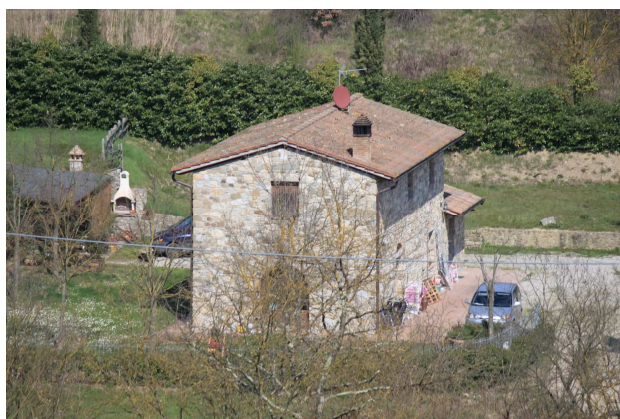
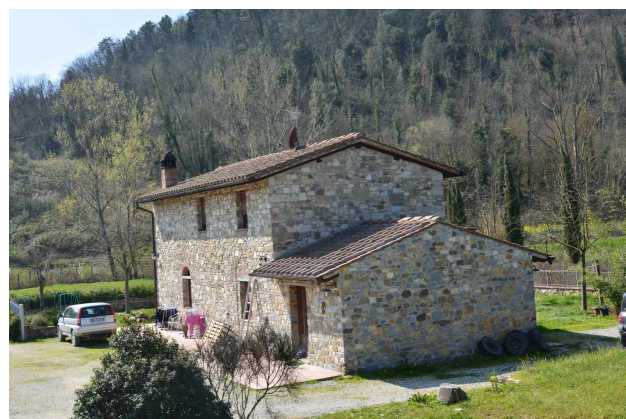
N. Edificio **238** Tav. QC_C UTOE 6_Montalbano Ambito RU AP2

Località Il Casino Epoca Prebellico Stato Buono

Descrizione Edificio composto da più corpi di fabbrica. Copertura a capanna in coppi e tegoli. Gronda in legno e laterizio. Finitura esterna a pietra. Sono presenti infissi in legno.

Note Ristrutturato di recente.

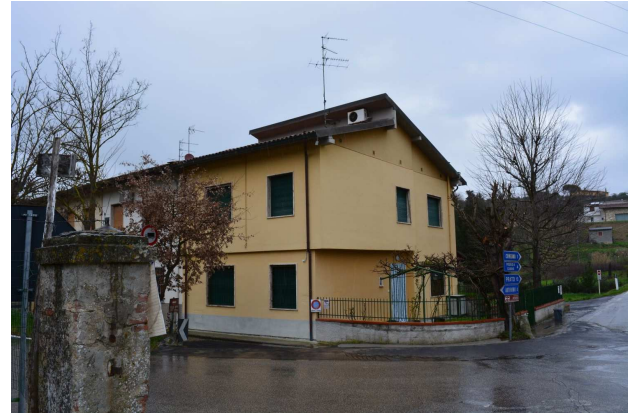
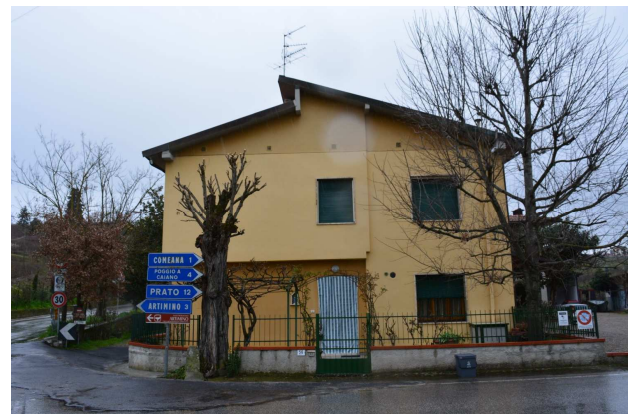
N. Edificio **241** Tav. QC_C UTOE 3_Artimino Ambito RU AP2

Località Il Molino Epoca Postbellico Stato Buono

Descrizione Edificio composto da più corpi di fabbrica. Coperture di tipologia mista a coppi e tegoli. Gronda in calcestruzzo e laterizio. Finitura esterna ad intonaco civile e intonaco spruzzato. Sono presenti infissi in legno e persiane in legno e rotolanti.

Note Ristrutturato di recente. Edificio privo di valore architettonico.

Prescrizioni Non è consentita la realizzazione di piscine.

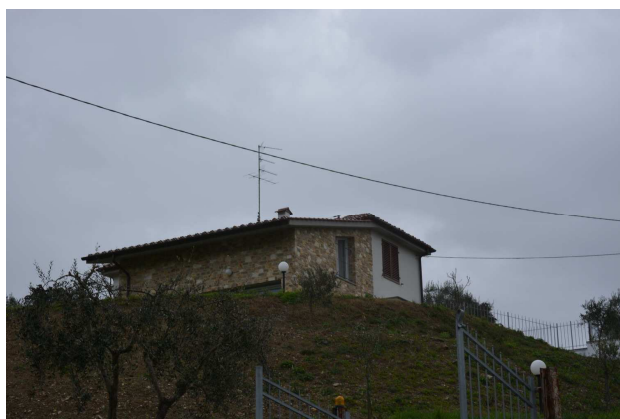
N. Edificio **242** Tav. QC_C UTOE 2_Comeana Ambito RU AA1

Località La Rivolta Epoca Recente Stato Buono

Descrizione Edificio composto da più corpi di fabbrica + piccolo annesso separato. Coperture di tipologia mista a coppi e tegoli. Gronda in calcestruzzo. Finitura esterna in parte in pietra in parte a intonaco civile. Sono presenti persiane in legno.

Note Edifici privi di valore architettonico.

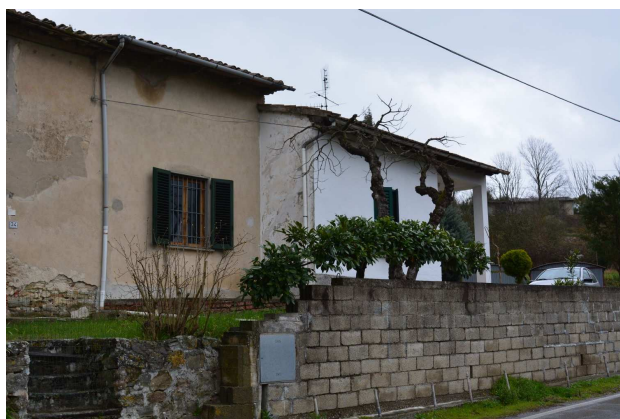
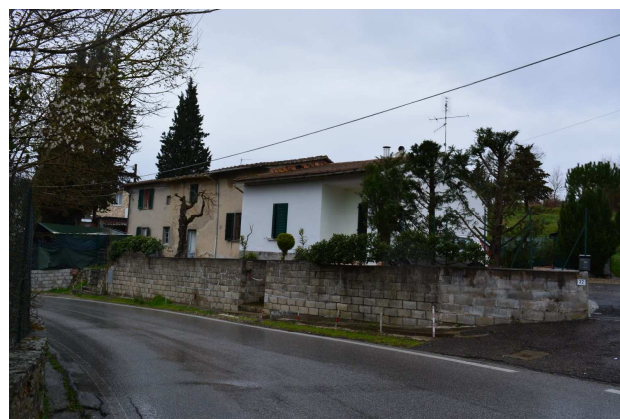
N. Edificio **243** Tav. QC_C UTOE 2_Comeana Ambito RU AA1

Località La Rivolta Epoca Postbellico Stato Buono

Descrizione Edificio composto da più corpi di fabbrica. Coperture di tipologia mista a coppi e tegoli. Gronda in legno e laterizio. Finitura esterna ad intonaco civile. Sono presenti infissi in legno e persiane in legno di colore verde.

Note Ristrutturato di recente e probabilmente ampliato. Edificio privo di valore architettonico.

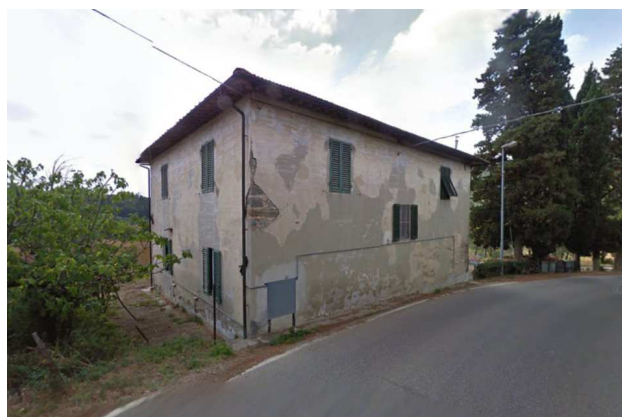
N. Edificio **245** Tav. QC_C UTOE 2_Comeana Ambito RU AP1

Località **Sacchete** Epoca **Prebellico** Stato **Mediocre**

Descrizione Complesso di edifici composto da 3 immobili (edificio principale + 2 annessi). Coperture di tipologia mista a coppi e tegoli. Gronda in legno e laterizio. Finitura esterna in parte in pietra in parte a intonaco civile.

Note Non ristrutturato alla data del sopralluogo.
Ricade in Aree di Interesse Archeologico - Area di rinvenimenti.

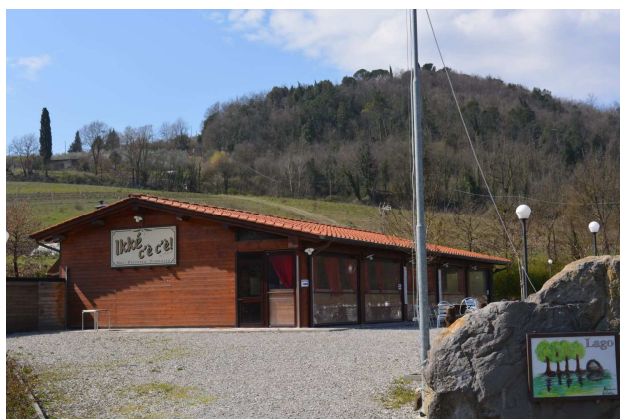
N. Edificio **246** Tav. QC_C UTOE 6_Montalbano Ambito RU AT.19

Località P. Canaiola Epoca Recente Stato Buono

Descrizione Edificio composto da un unico corpo di fabbrica. Copertura a capanna in coppi e tegoli Gronda in legno e laterizio. Finitura esterna in legno.

Note Struttura realizzata recentemente. Edificio privo di valore architettonico.

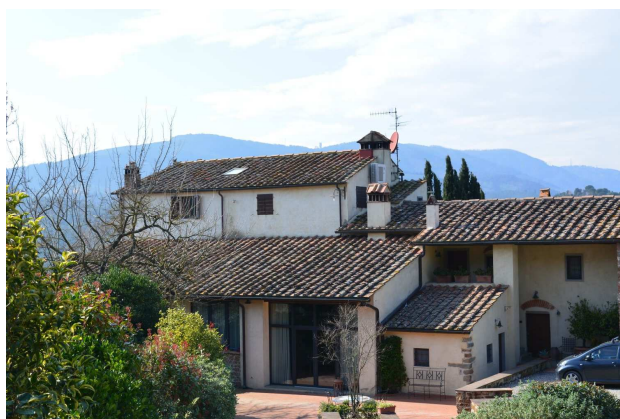
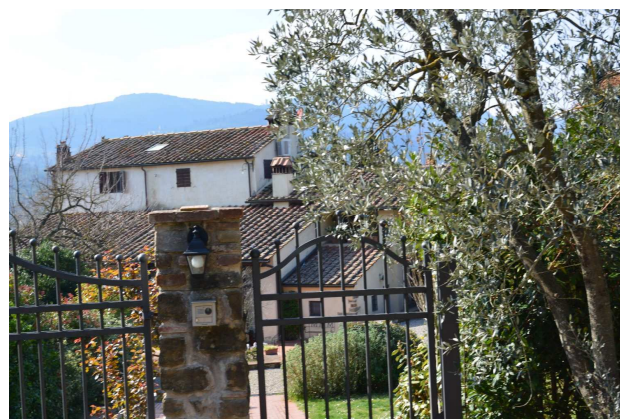
N. Edificio **250** Tav. QC_C UTOE 3_Artimino Ambito RU AA1

Località P. Pianale Epoca Anteriore '900 Stato Buono

Descrizione Edificio composto da più corpi di fabbrica. Coperture di tipologia mista a coppi e tegoli. Finitura esterna ad intonaco civile. Sono presenti infissi in alluminio e portelloni in legno.

Note Impianto cinquecentesco - Caratteri originari alterati. Ristrutturato di recente.

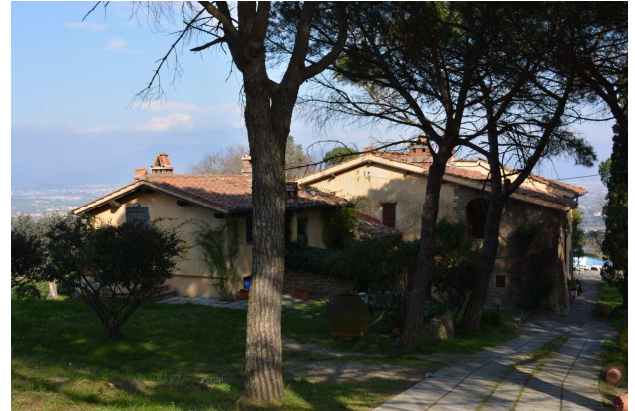
N. Edificio **251** Tav. QC_C UTOE 3_Artimino Ambito RU AA3

Località P. Grumolo Epoca Anteriore '900 Stato Buono

Descrizione Complesso di edifici composto da 2 immobili. Coperture di tipologia mista a coppi e tegoli. Gronda in legno e laterizio. Finitura esterna in parte in pietra in parte a intonaco civile. Sono presenti infissi e portelloni in legno. E' presente un portoncino in alluminio.

Note Ristrutturato di recente.
Ricade in Aree di Interesse Archeologico.

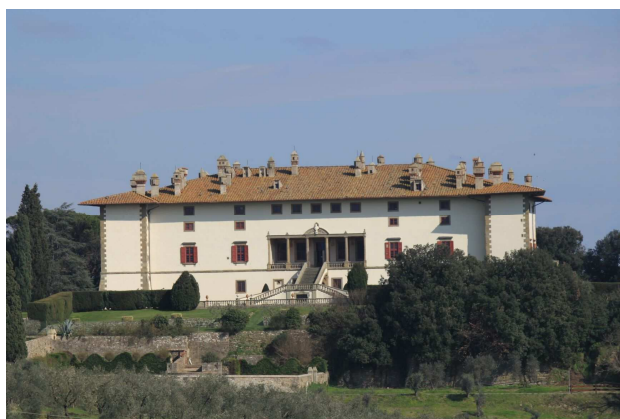
N. Edificio **255** Tav. QC_C UTOE 3_Artimino Ambito RU RTe.2

Località Villa di Artimino Epoca Anteriore '900 Stato Buono

Descrizione Villa La Ferdinanda, dal 2013 patrimonio mondiale dell'Unesco + Paggeria.

Note Ricade in Aree di Interesse Archeologico.
Edifici vincolati Dlgs. 42/2004.

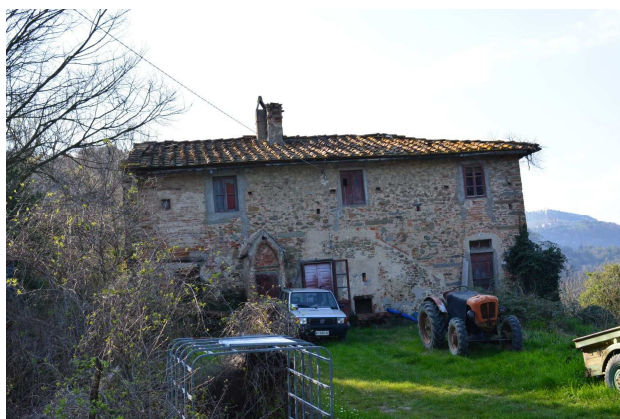
N. Edificio **261** Tav. QC_C UTOE 6_Montalbano Ambito RU AA1

Località S. Martino in Campo Epoca Anteriore '900 Stato Buono

Descrizione Edificio composto da un unico corpo di fabbrica su 2 livelli. Coperture di tipologia mista a coppi e tegoli. Gronda in legno e laterizio. Finitura esterna a pietra. Sono presenti infissi in legno, alcune finestre sono riquadrate in pietra.

Note Non ristrutturato alla data del sopralluogo.

Prescrizioni Non consentite addizioni fuori sagoma.

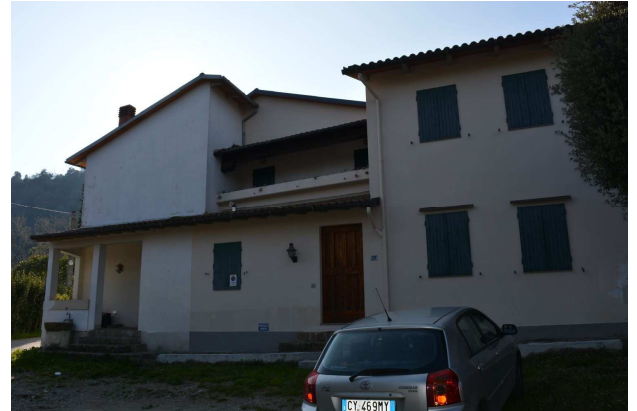
N. Edificio **262** Tav. QC_C UTOE 6_Montalbano Ambito RU AA1

Località S. Martino in Campo Epoca Prebellico Stato Buono

Descrizione Edificio composto da più corpi di fabbrica. Coperture di tipologia mista a coppi e tegoli. Gronda in calcestruzzo e laterizio. Finitura esterna ad intonaco civile parte in colore rosso. Sono presenti portelloni in legno.

Note Ristrutturato di recente.

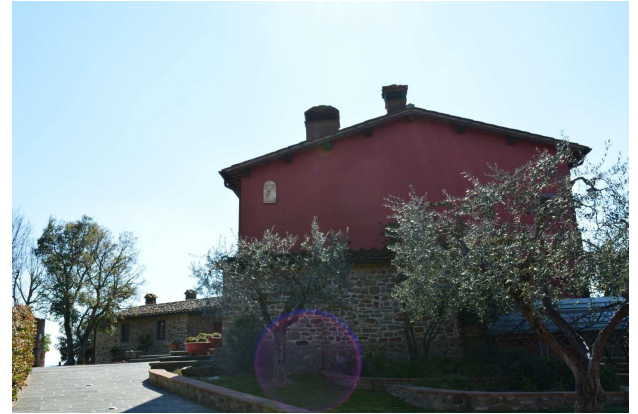
N. Edificio **264** Tav. QC_C UTOE 3_Artimino Ambito RU AA1

Località P. Poggiarello Epoca Anteriore '900 Stato Buono

Descrizione Complesso di edifici composto da 2 immobili su più piani. Copertura a capanna in coppi e tegoli. Gronda in legno e laterizio. Finitura esterna ad intonaco civile colore rosso. Sono presenti portelloni in legno.
